Turm

Turmachteck

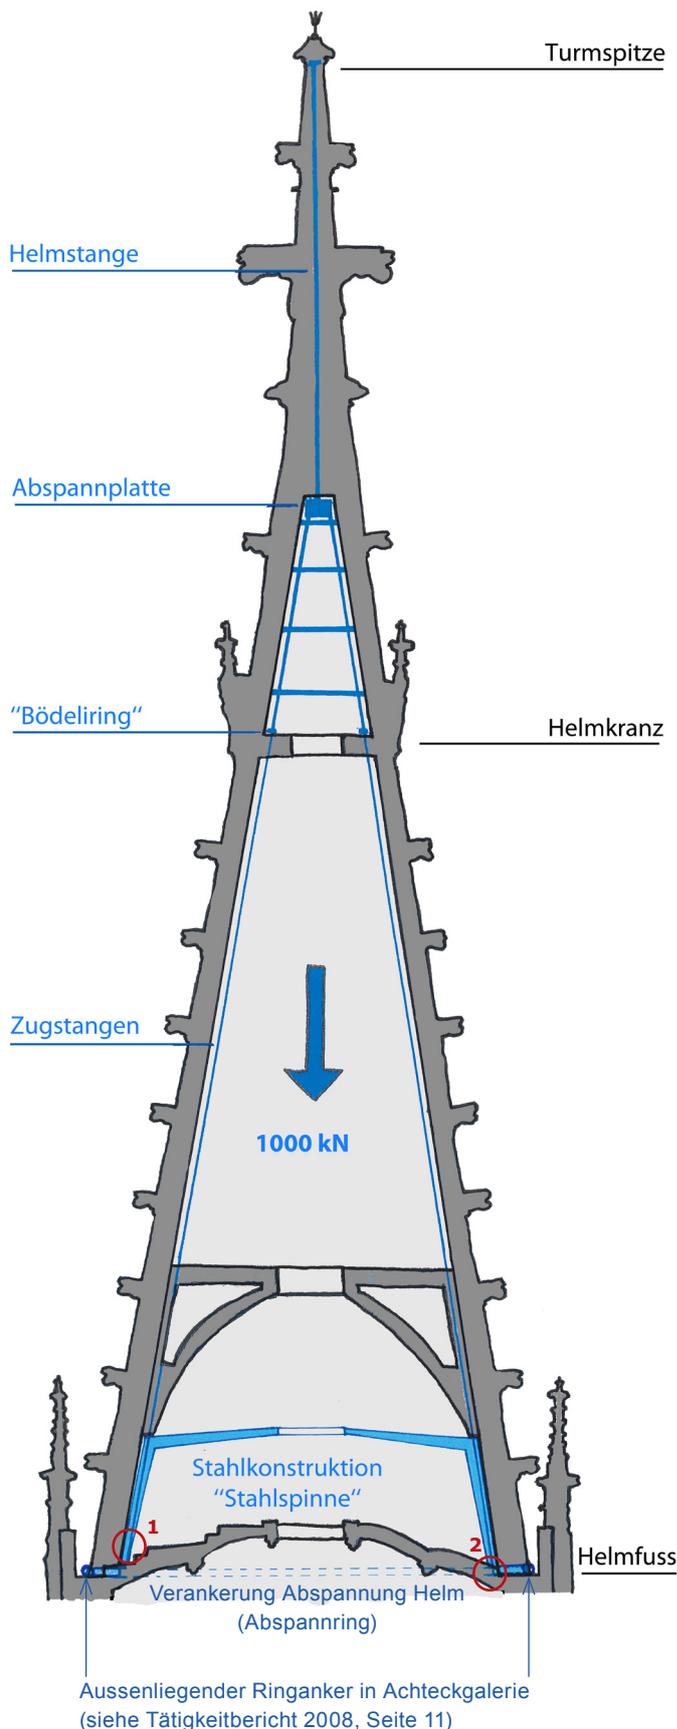
Schnitt durch den Turmhelm (Turmspitze bis Turmwacht) mit Übersicht über die Verstärkungsmassnahmen gegen Wind und Erdbeben im Helminneren. Skizze Häberli Architekten AG, 2016. Grundlagen: Planmaterial Bauingenieure (Hartenbach & Wenger AG Bern, Bächtold + Moor AG, Bern). Details 1+2 siehe Seiten 32 und 33.

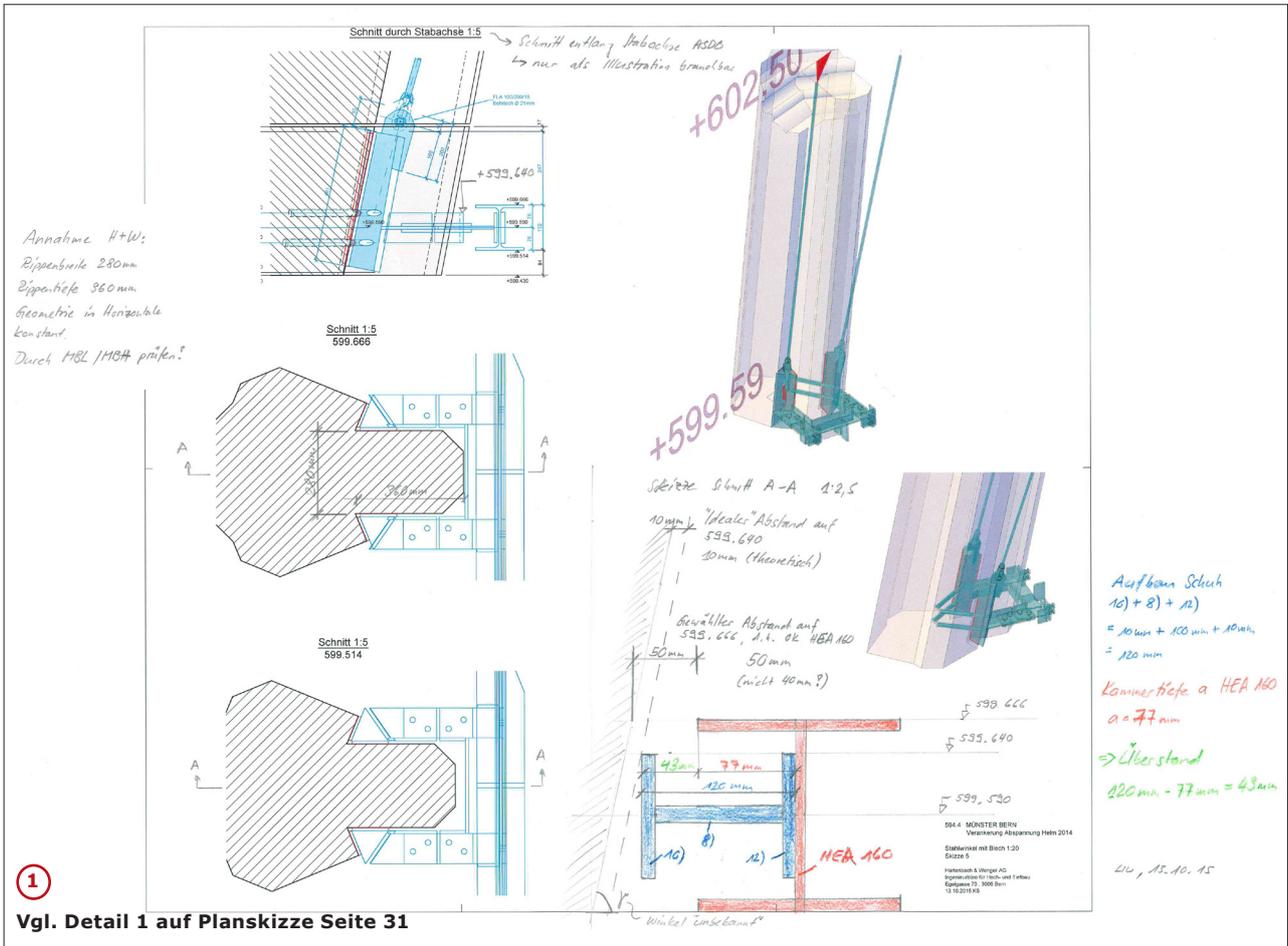
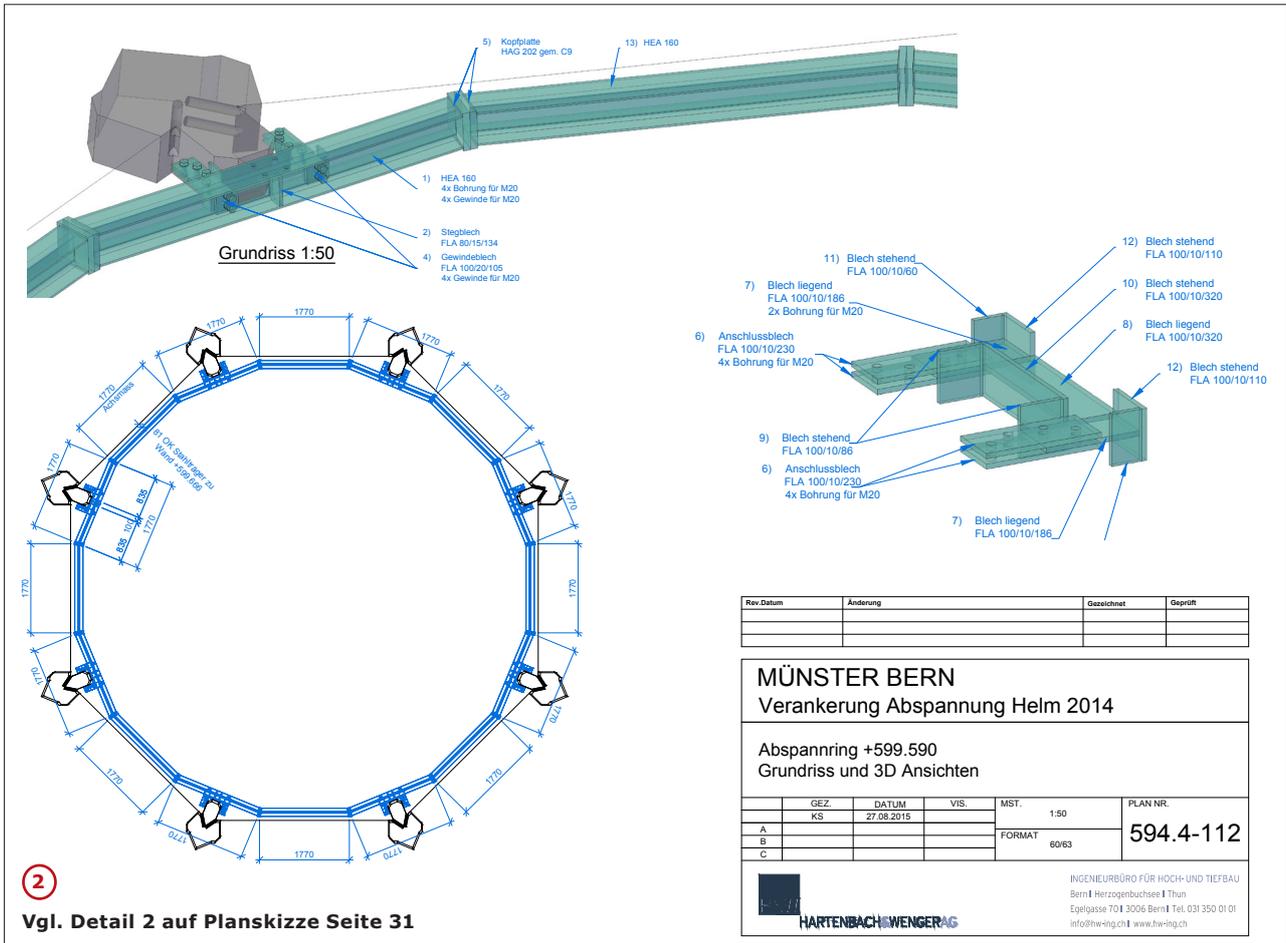
Seite 32 und 33 (o.): Verankerung der Erdbbensicherung des Turmhelms im Helm Fuss und Einleitung der Kräfte in das Oktogon. Zu diesem Zweck wurde ein innenliegender Abspannung aus Stahl montiert. Auf das ursprünglich vorgesehene Ausbetonieren der Gewölbespindel konnte damit verzichtet werden. Die Verstärkungsmassnahmen werden 2016 mit dem Einbau der "Stahlspinne" (Decke über Turmwachtgeschoss) abgeschlossen. Pläne: Hartenbach & Wenger AG, Bern.

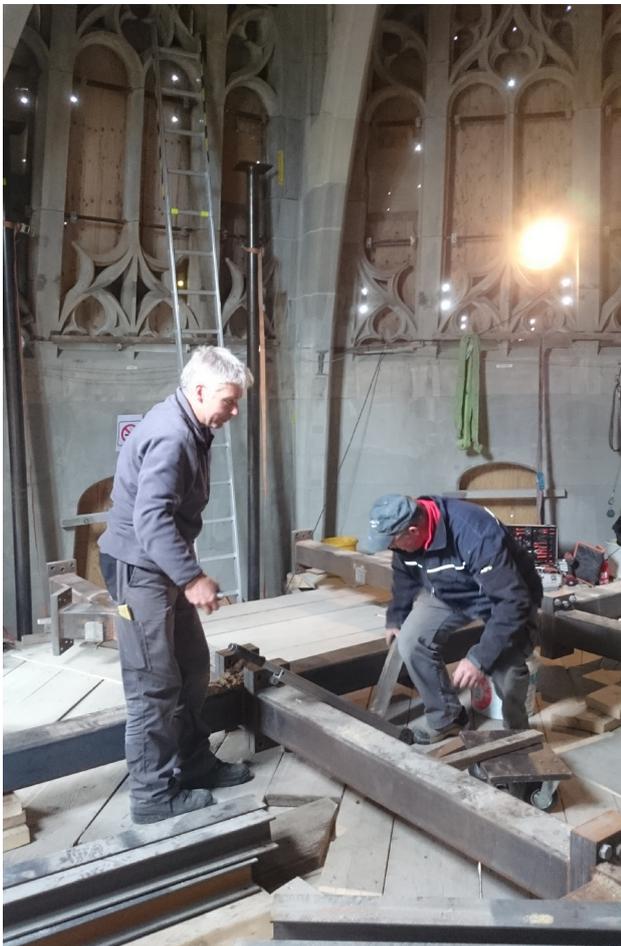
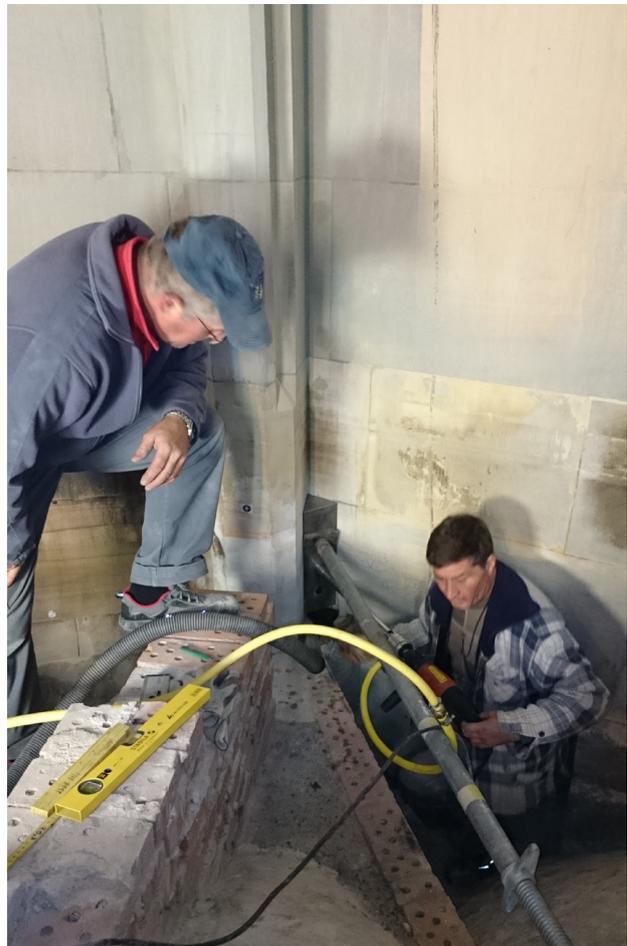
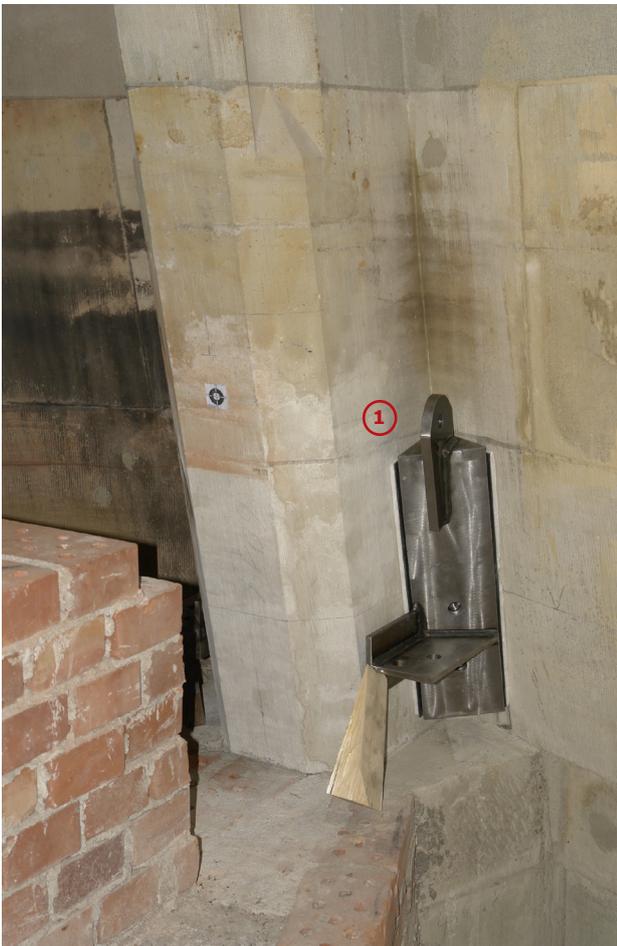
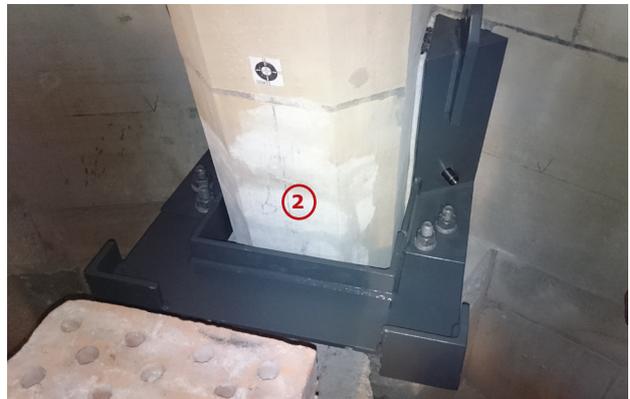
Seite 32 (u.): Nach dem Ausbauen der Gerüstplattform im Helm (l.) wurden die weiteren Montagearbeiten am Helm Fuss in Angriff genommen.

(l. und r.m.) Detailaufnahmen der "Stahlschuhe" am Helm Fuss, welche später 16 Zugstangen (Abspannung der Helmspitze) aufnehmen werden.

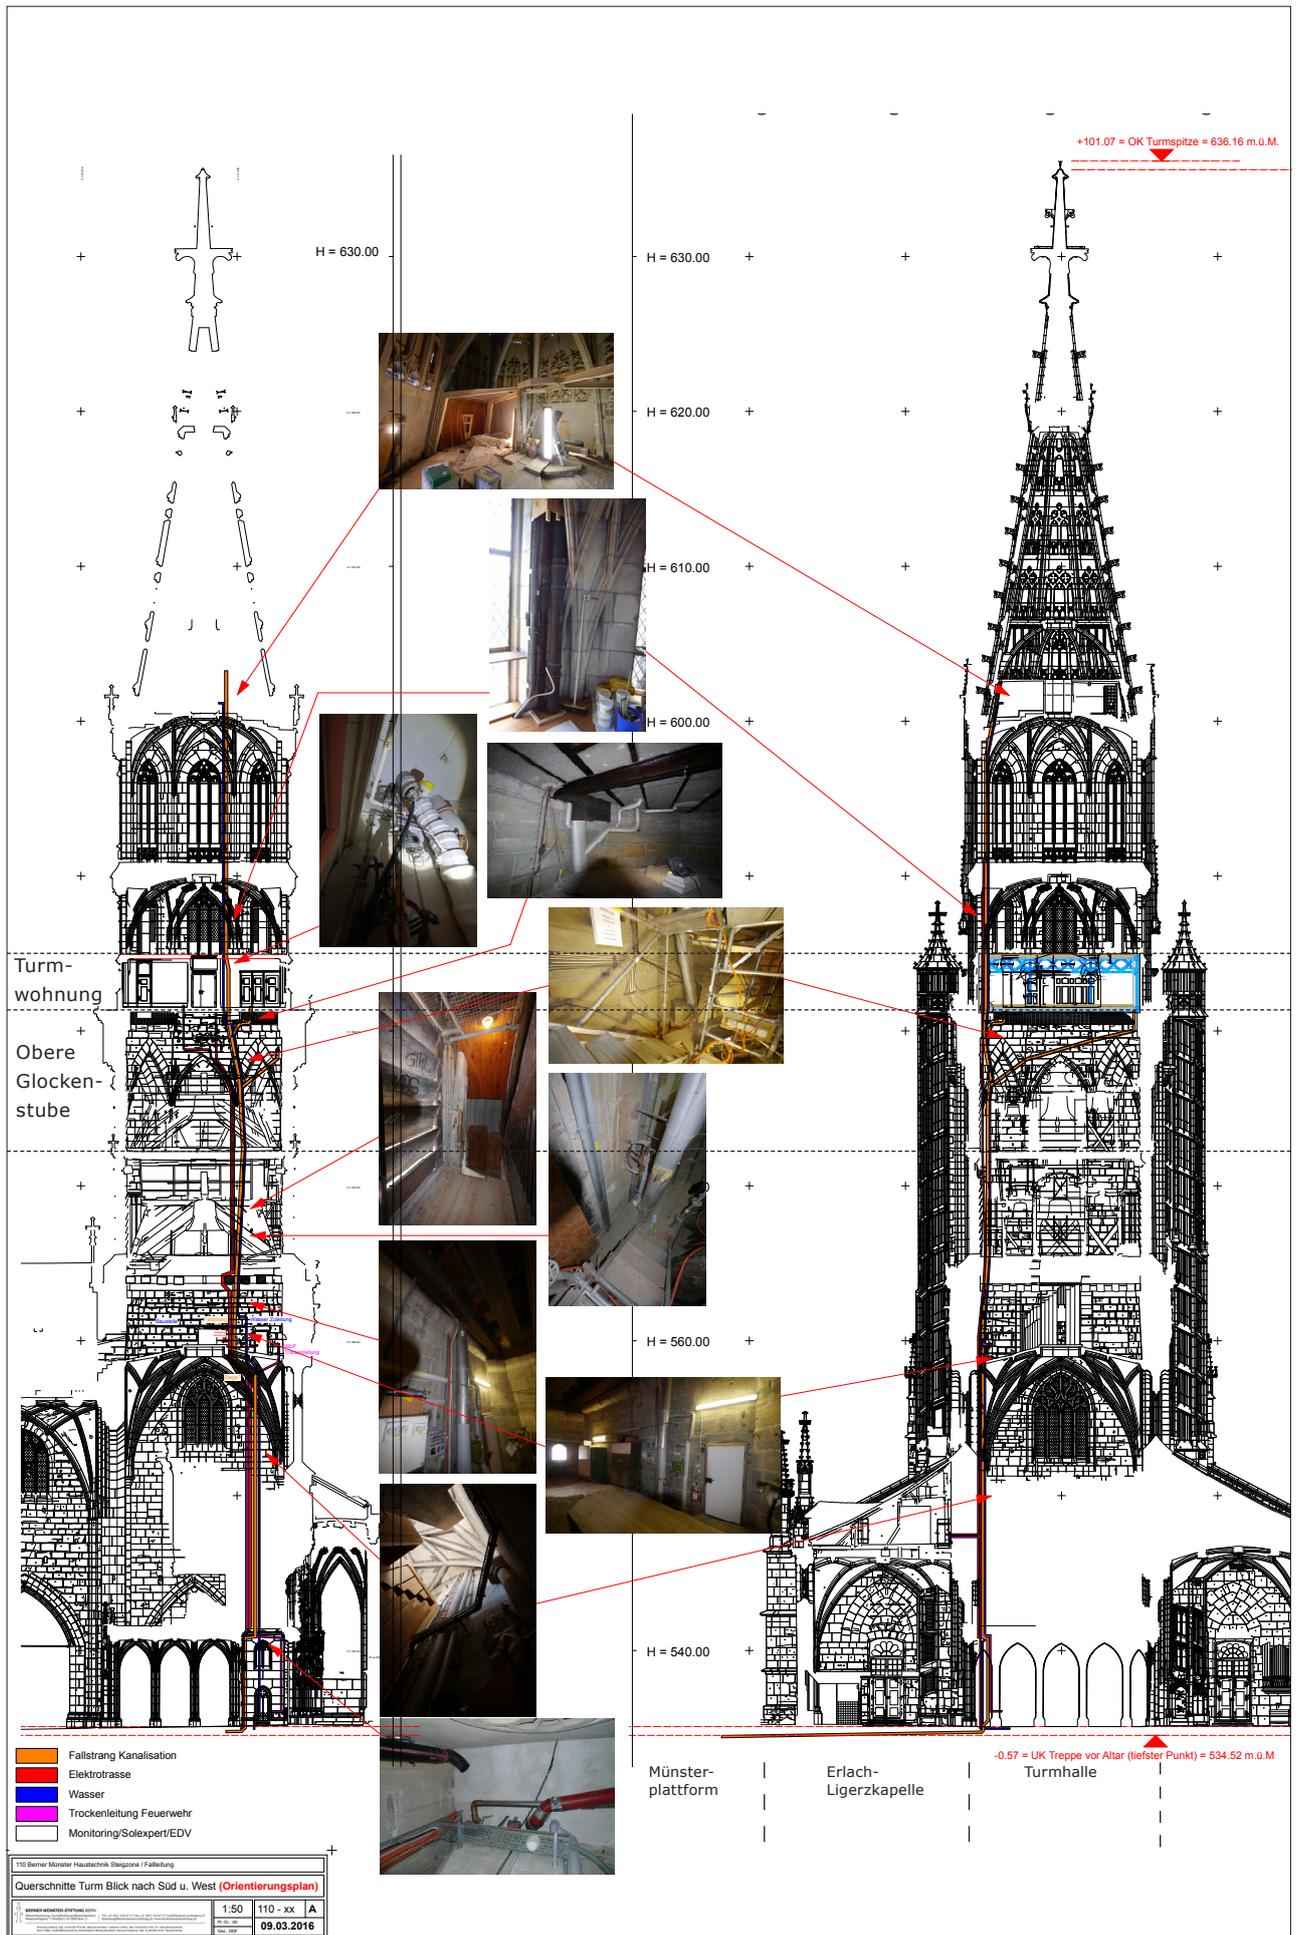
110 Berner Münster
 Oberes Glockengeschoss
 Aufnahmen Stahlträger vom 09.09.2014 / IG, DDF
 Mst. 1:50, A3

(o.) Decke über oberer Glockenstube: Aufnahmen Kappendecke und Stahlträger sowie der bestehenden Leitungsdurchbrüche.

In mehreren Begehungen mit Brandschutzexperten der Gebäudeversicherung Bern (GVB) konnten seit 2010 die notwendigen Massnahmen schrittweise auf ein realisierbares Mass reduziert werden. Diese beschränken sich nun auf die Ertüchtigung der Decke über der oberen Glockenstube (Brandabschnitt zur Turmwohnung) und die bessere Abschottung diverser vertikaler Durchbrüche.

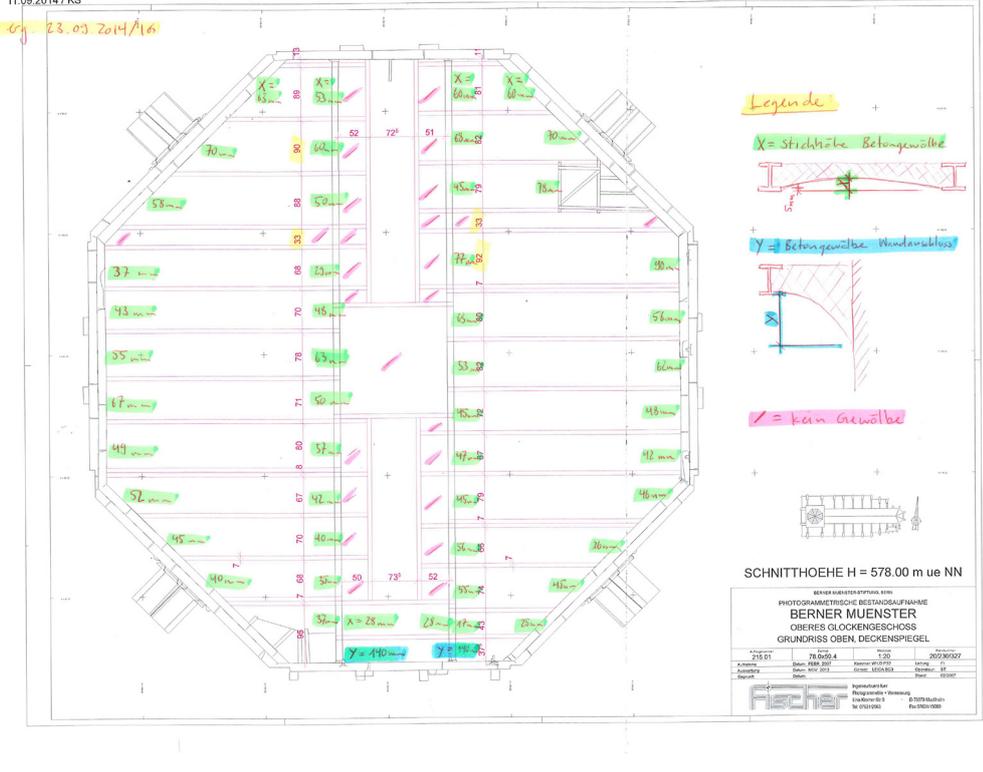
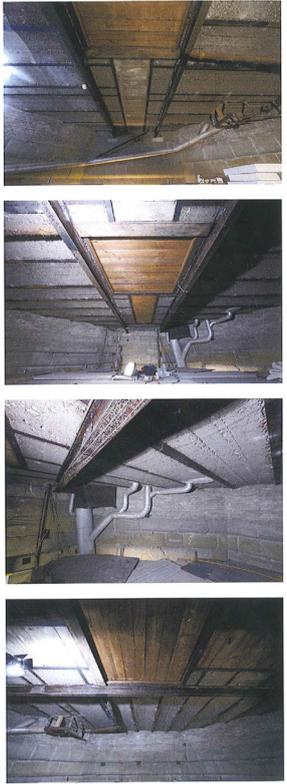
Wasserführung, Brandschutz und Tragsicherheit der Turminnenräume.

Für die Planung des neuen Fallstranges von der Achteckgalerie bis ins Erdgeschoss wurden durch die Münsterbauleitung sämtliche Durchbrüche und bestehenden Leitungen akribisch aufgenommen.

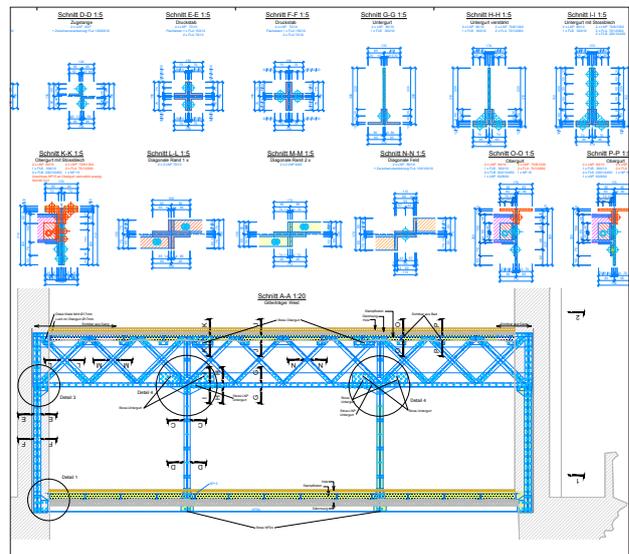
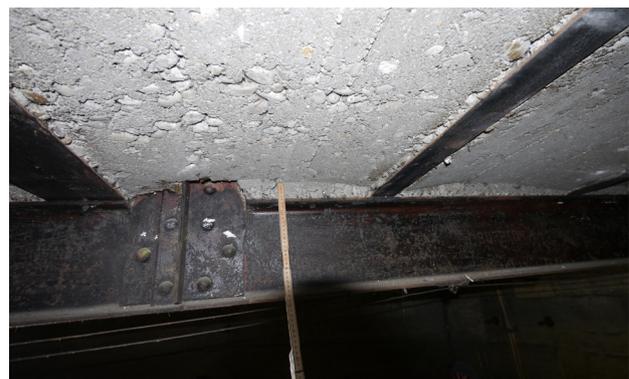
Die Statik der Stahlkonstruktion der Turmwohnung gab Anlass zur Besorgnis. Zusammen mit den Bauingenieuren werden seit 2015 alle Auflager geprüft und wo nötig verstärkt. Diese Massnahmen dauern 2016 an.

(m. und r.) Aufnahmen der Nietverbindungen der Primärkonstruktion (Gitterträger) und rechnerische Annäherung. Planausschnitt: Hartenbach & Wenger AG, Bern.
