Turmviereck Süd und West

Vor dem Entfernen der Gerüste am Münsterturm wurden die Viereckfassaden einem lebensverlängernden Bauservice unterzogen. Dabei konnte von der noch vorhandenen Infrastruktur profitiert werden. Die Arbeiten begannen 2014-2015 mit der Restaurierung der Viereckfassaden Nord und Ost. Dabei hat sich die Dringlichkeit der Massnahmen an den in den 1960er Jahren erneuerten Fassadenbereichen bewahrheitet. 2016 wurden daher auch die Viereckfassaden Süd inklusive Süd-West-Ecke eingerüstet. Mit dem Aufbau der zusätzlichen Gerüste an der repräsentativen Westfassade des Berner Münsters wurde bewusst bis nach dem Grossanlass der „Tour de France“ gewartet.

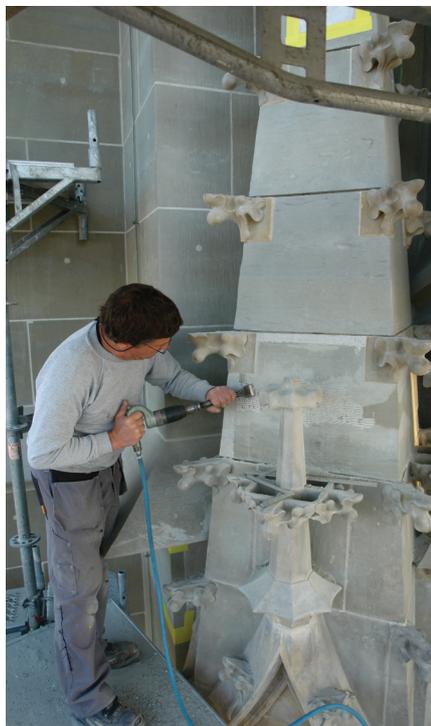
Die Turmfialen Süd-West und Nord-West waren in den 80er Jahren hydrophobiert worden. Einzelne Mitarbeiter der heutigen Bauhütte erinnern sich noch an diese Massnahme. Die dadurch erfolgte irreversible Schädigung ist an der Fiale Süd-West nun eindrücklich erkennbar: Oberflächliche Schalenbildung, darunter immer noch eine hydrophobe Schicht, bereits neue Schalenbildung trotz Abnahme der Schalen um 2000 (erfolgt vom grossen Westgerüst aus).¹

- o.l.** In den 1980er Jahren hydrophobierte Turmfiale Südwest. Aufgrund der irreversiblen Spätfolgen bleibt hier nur das periodische Zurückarbeiten der Oberfläche.
- o.r.** Detail der bereits 1999 und 2016 erneut zurückgearbeiteten Fläche (Krabben von 1999).

Künftige absehbare Massnahme: Erneute Abnahme der losen Schalen, keine weiteren Massnahmen möglich. Es ist vorauszusehen, dass der Schaden auch damit nicht gebremst ist. Der Bereich wird auf den Monitoringplänen als gefährdet vermerkt. Es besteht hier jedoch weder für die Stabilität noch für Personen eine Gefahr. Die Eindringtiefe des verwendeten Produktes wurde anhand von Bohrkernen überprüft. Auf solche Hydrophobierungsmassnahmen wird am Berner Münster seit langem verzichtet und dies wird sicher weiterhin so bleiben. Achtung bei Steinfestigern, auch diese können je nach Produkt oder sogar je nach Produktcharge Hydrophobierungsmittel enthalten! Vorgängige Tests sind in jedem Fall zu empfehlen und werden am Berner Münster periodisch wiederholt.

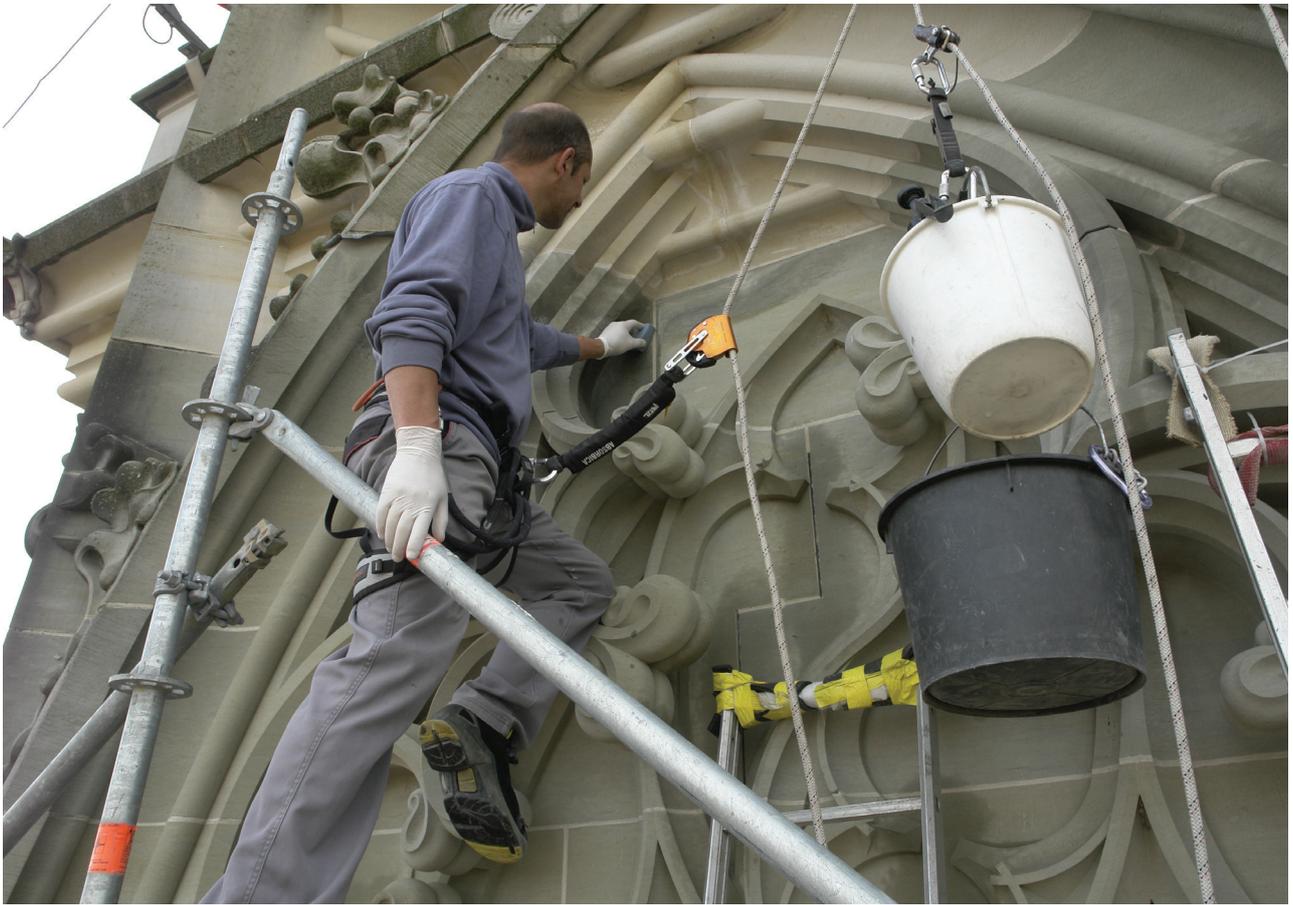
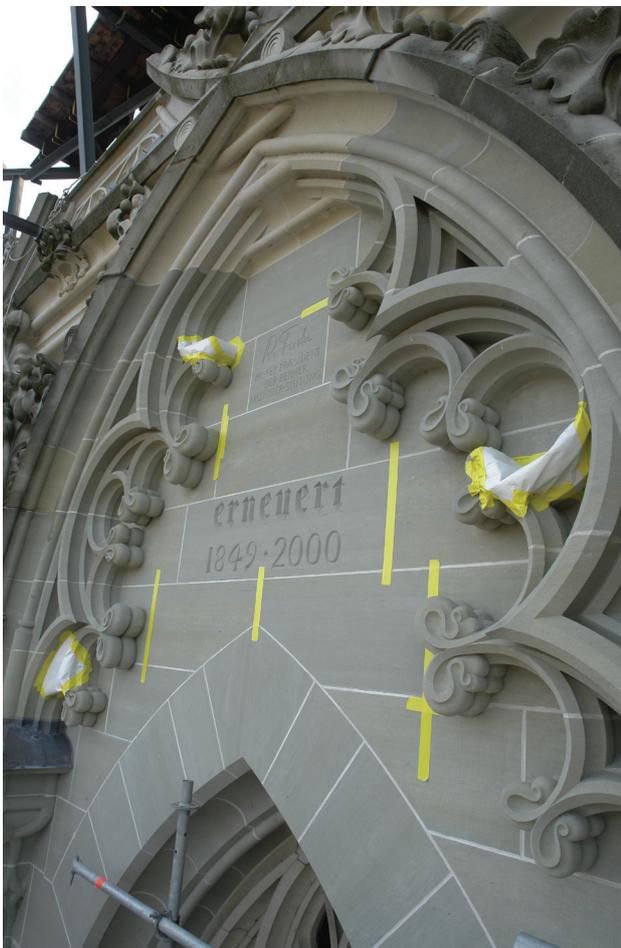
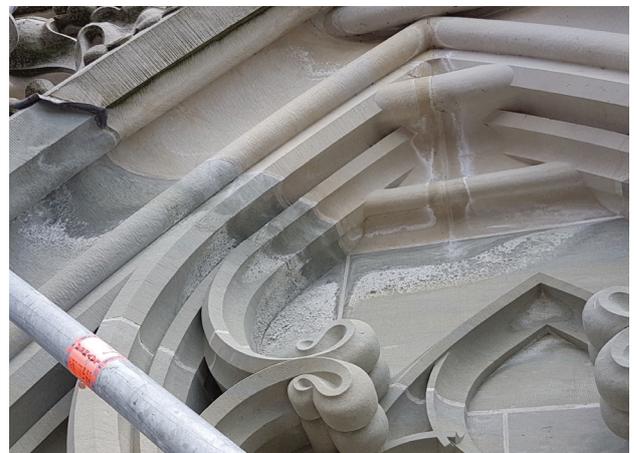
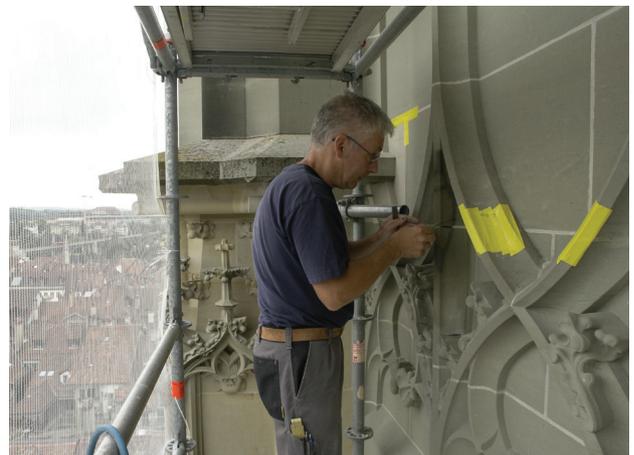
Seite 32	Impressionen der Arbeiten am Turmviereck. Der erste Bauservice am oberen Turmviereck West (15 Jahre nach dessen Erneuerung) kam zur richtigen Zeit. o. Fugensanierung, kleine Aufmörtelungen. u.l. Oberer Viereckkranz West: erneuert 1849, erneuert 2000, lebensverlängernde Massnahmen 2016. m.r. Salzausblühungen. Spätfolge Streusalz in Viereckgalerie. u.r. Aufmörtelungen am Blendmasswerk West.
Seite 34	Vorzustand (o.) und Schlusszustand (u.) des Wasserspeiers am Turmviereck Süd.
Seite 35	Präventive Massnahmen zur Verhinderung weiterer Schäden in den Ausdunstungsbereichen: Abdeckung von exponierten Abdachungen durch die Spengler.
