Obergaden 80 und 90 Nord

Alte Farbanstriche

Rautenverglasungen

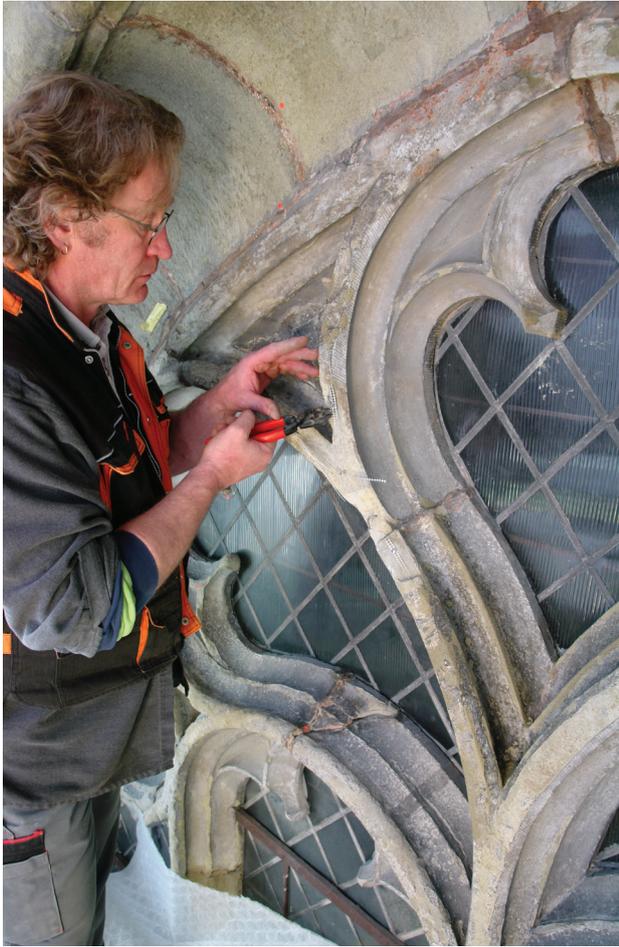
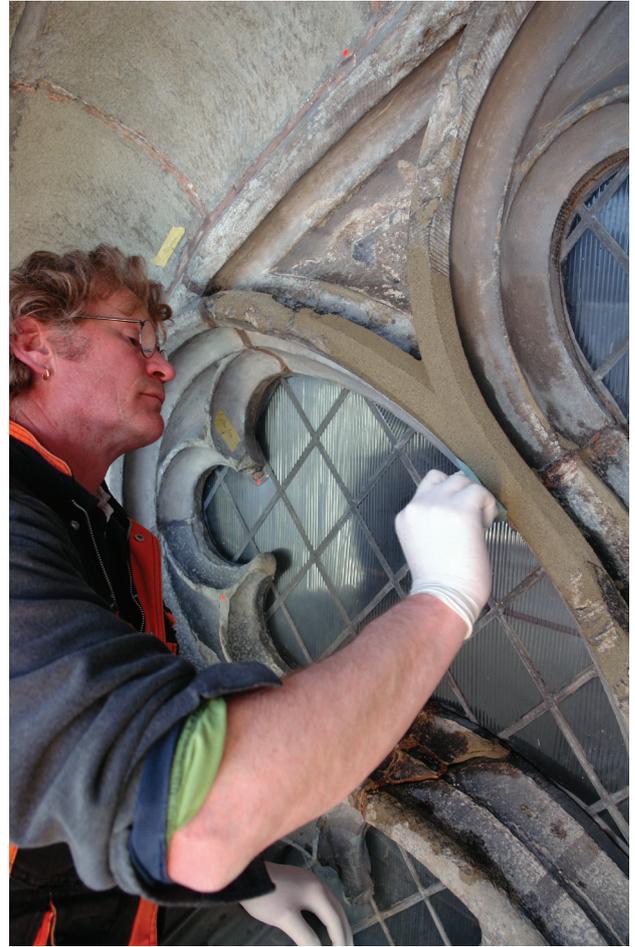
- o. Obergadenfenster 80/235/317 (l.) und 90/235/317 Nord (r.). Zustand 2015, Foto Nick Brändli.**
- m.l. Werkmeisterstatue am Werkmeisterpfeiler 95/250/217 von 1873. Der rechte Unterarm und der Zollstab kamen im Laufe der letzten zirka 50 Jahre abhanden.**
- m.r. Historische Abbildung von Martin Hesse vor 1960, Kunstdenkmälerarchiv.**
- u.l. Nach den vorhandenen Fotos wurde ein Gipsmodell zur Rekonstruktion des Armes angefertigt.**
- u.r. Der Vorschlag der Bauhütte wurde mit dem Münsterbaukollegium besprochen und zur Ausführung durch Steinbildhauer Kilian Brügger freigegeben.**
