Monitoring, Kontrollgänge, Sicherheit

Monitoring¹

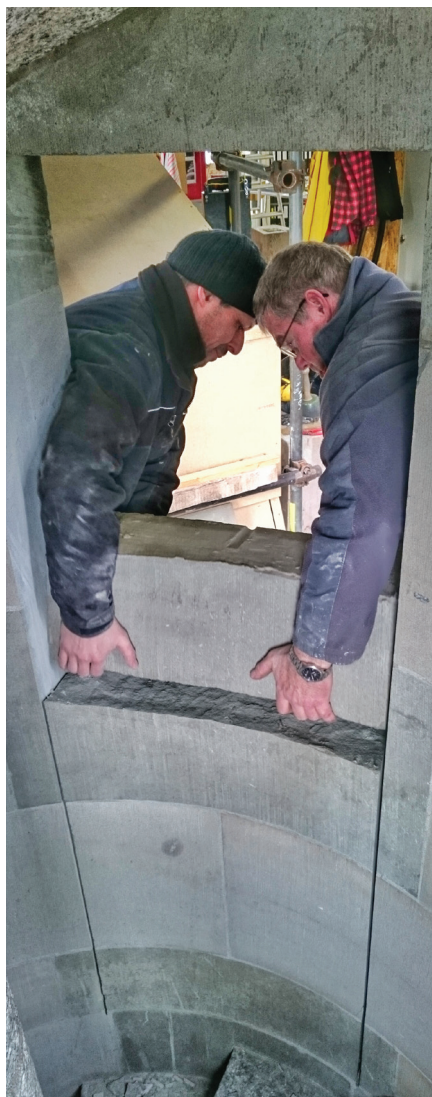
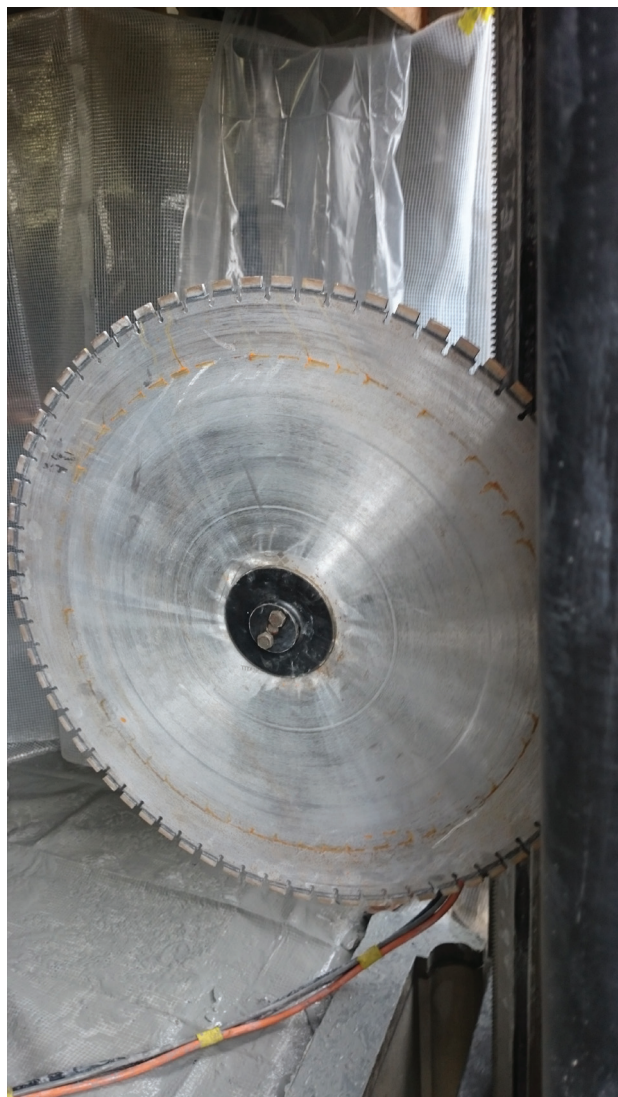
- o. **Erstellen der neuen Notausgänge vom Gewölberaum im unteren Turmachteck in die bestehenden, öffentlich zugänglichen Treppenhäuser. Die beiden neuen Türen ermöglichen die unabhängige Nutzung von Turmwohnung und darüberliegender Halle.**
