# Weitere Baustellen 2017 im Überblick

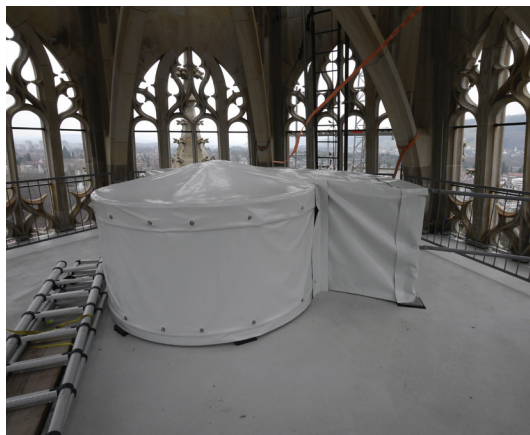
- I. Ein provisorisches Dach in Form einer LKW-Plache konnte just vor den Winterstürmen über dem neuen Treppenaufgang montiert werden.
- r. Einbau von Teilen der früheren Inneneinrichtung in der Turmwacht im Winter 2017/2018. Die vorhandenen Bauteile wurden sortiert und durch den Zimmermann vor Ort an die neuen Gegebenheiten angepasst. Sämtliche historischen Türen wurden sorgfältig restauriert und wieder eingebaut und zwei neue Türen anhand dem alten Vorbild erstellt.
