Turmviereck

Abdichtung Viereckgalerie

Treppenhaus Süd Viereck

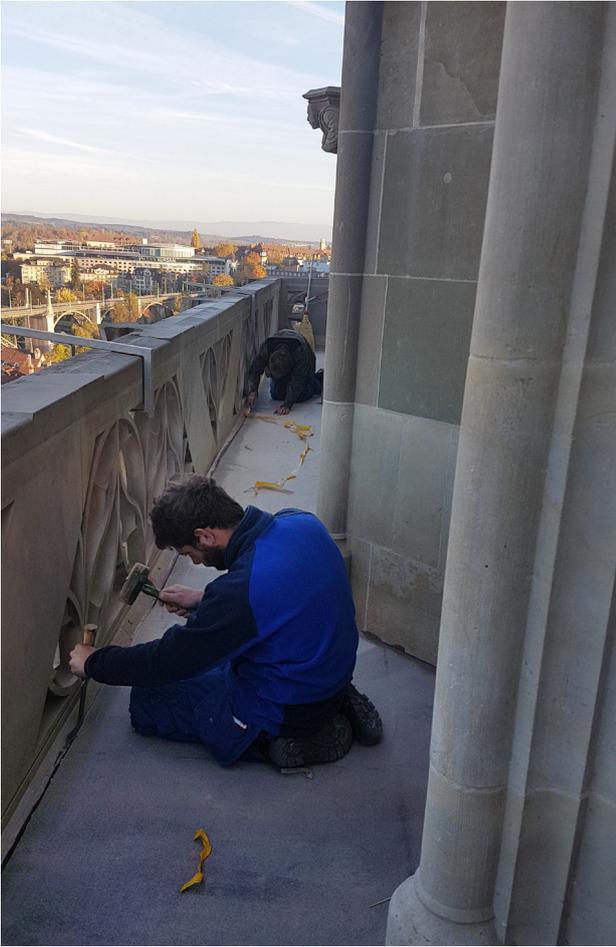
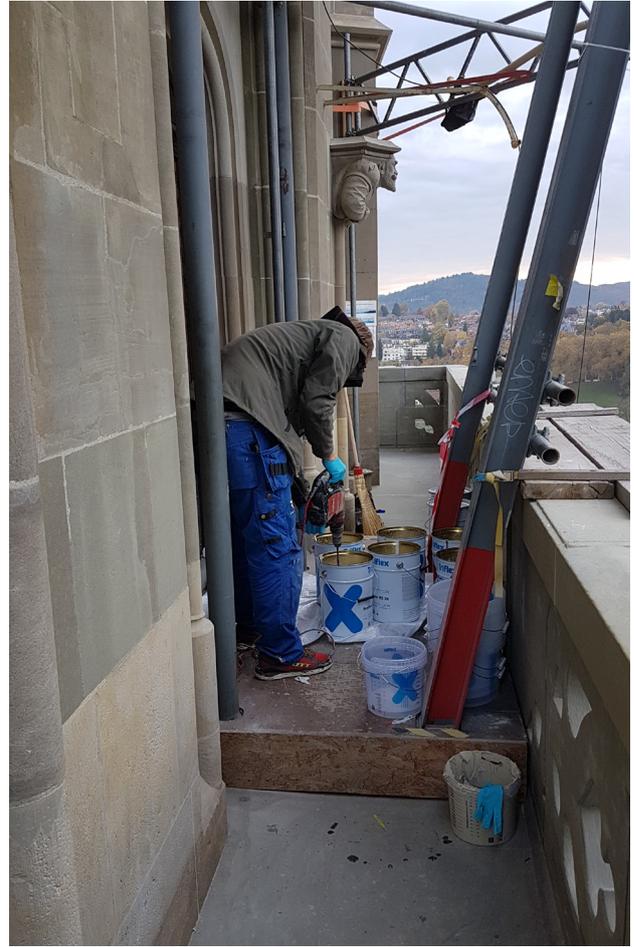
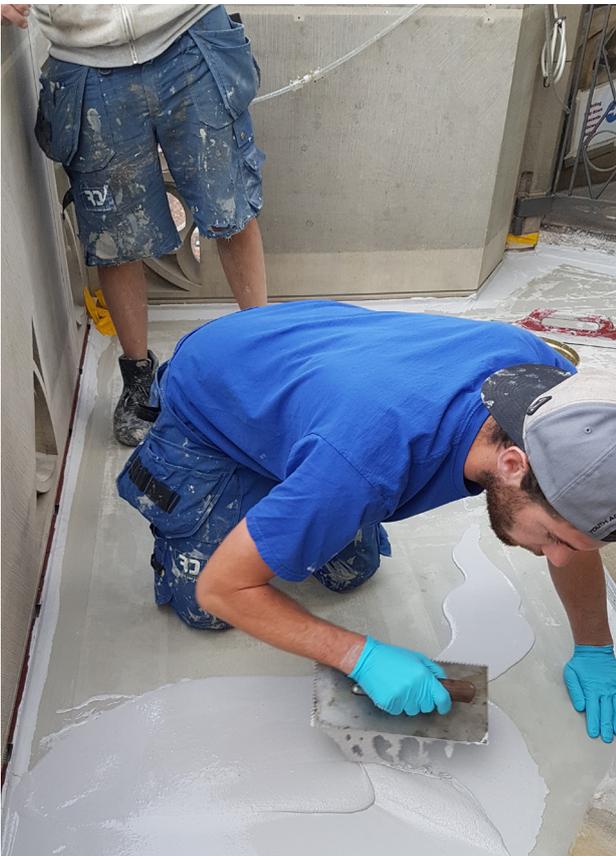
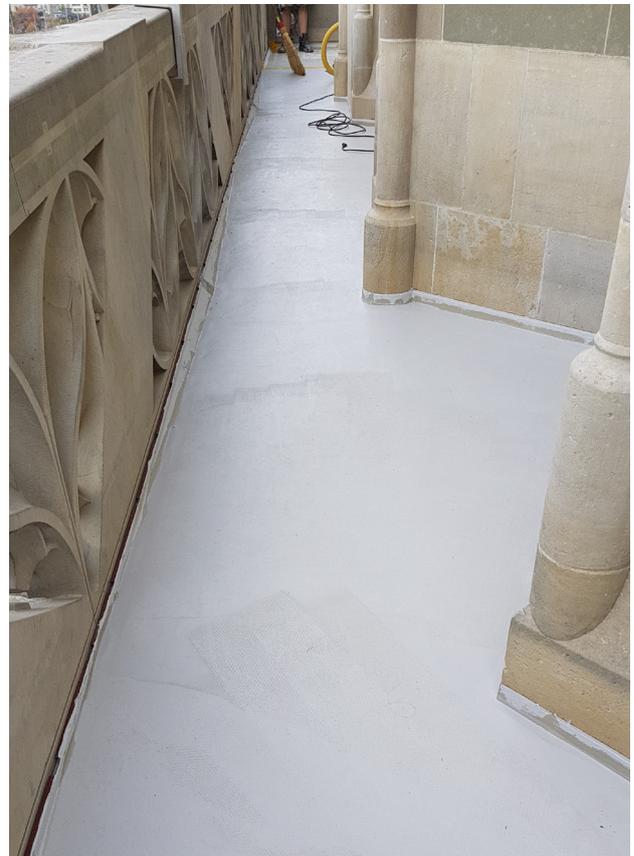
Impressionen der Arbeiten in der Viereckgalerie (untere Besucherplattform). Die Lauffläche wurde über einer Trennschicht mit Flüssigkunststoff ausgegossen.

Die dringend notwendige Abdichtung der unteren Besuchergalerie konnte aufgrund der geringeren Brüstungshöhe nicht wie auf der Achteckgalerie mit Bleiauskleidung und Schutzrosten erfolgen. Die Absturzsicherheit für Besucher wäre damit nicht mehr gewährleistet gewesen. Nach langer Suche nach einer optimalen Lösung entschied sich die Münsterbauleitung erstmals für die Abdichtung mit Flüssigkunststoff. Da die Galerien des Vierecks allesamt im 20. Jh. erneuert wurden, scheint diese Massnahme hier vertretbar. Der Nutzen und der Schutz besonders der weiter unten liegenden älteren Bausubstanz rechtfertigen hier den Einsatz der am Münster unüblichen Technologie. Die Arbeiten wurden 2018 abgeschlossen.

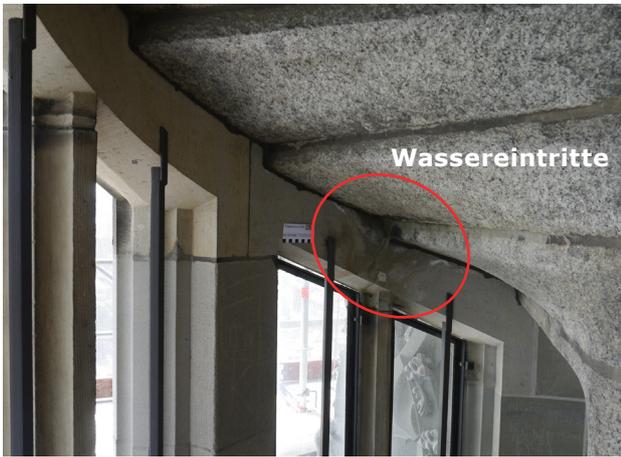
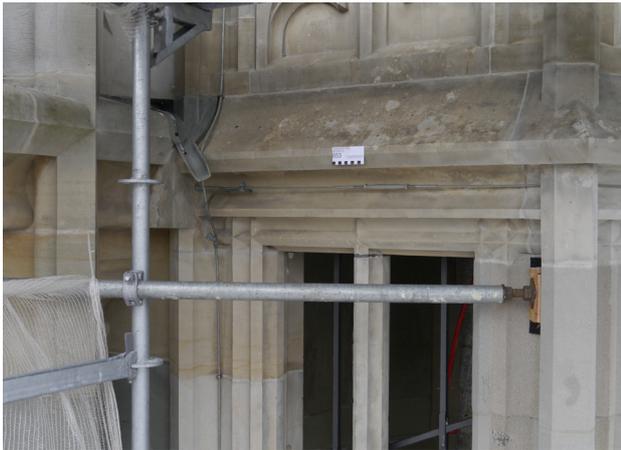
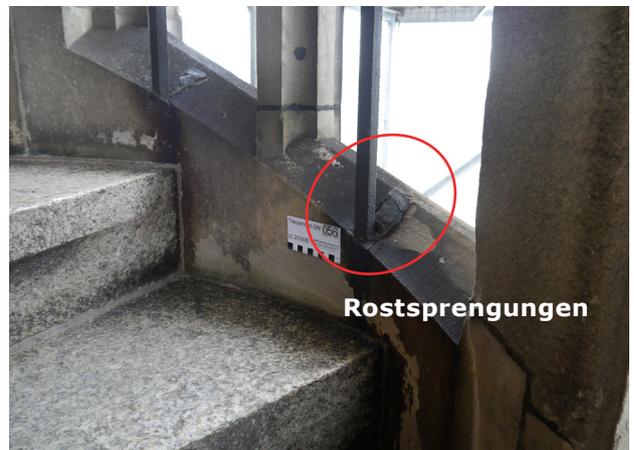
l. (o.) Wassereintritte in das offene Treppentürmchen führen zu Schäden im Innenbereich, (m.) zur Reduktion des anfallenden Wassers wurden aussen am Treppenturm neue Wasserspeier aus Blech installiert, (u.) Detail Ausspeier und Blitzableiter.

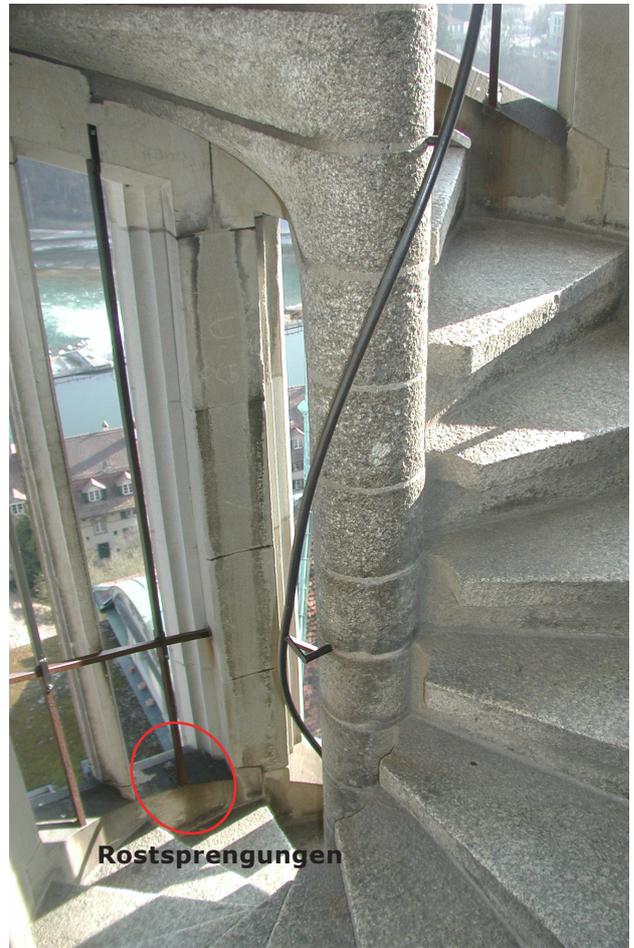
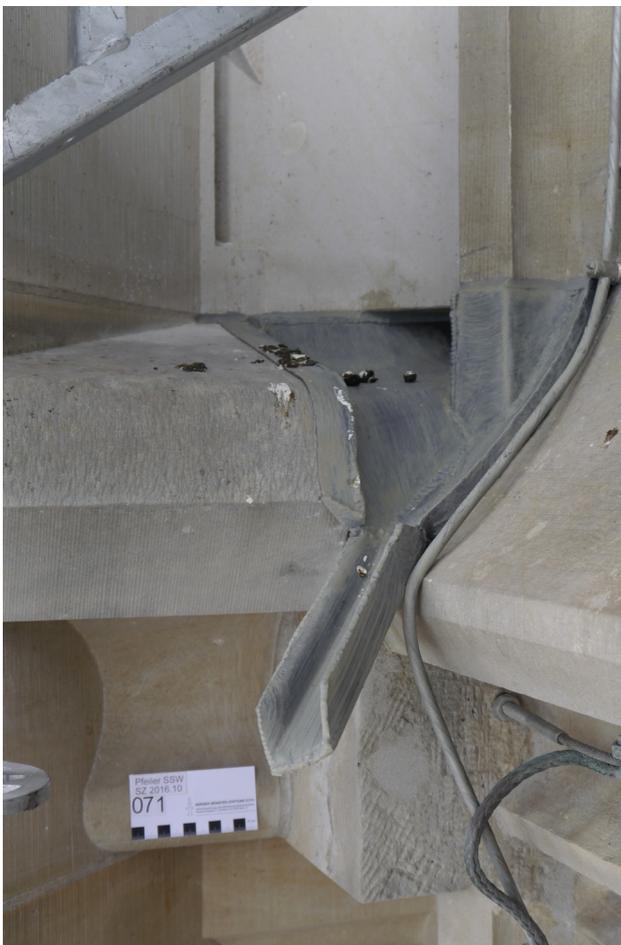
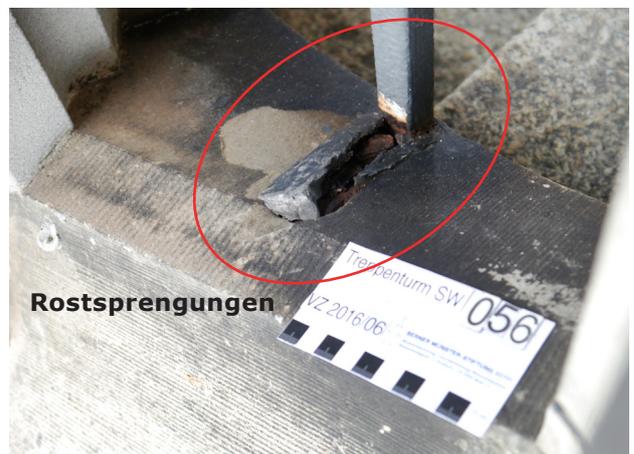
Für die Steinrestaurierung an den Innenwänden und Fensterlaibungen mussten die bestehenden ca. 50 cm langen vertikalen Eisenstäbe, welche seit den 1960er Jahren als erste Absturzsicherung gedient hatten, ausgebaut werden. Diese Massnahme war notwendig geworden, weil Rostsprengungen Schäden am Stein verursacht hatten. Die alten Befestigungslöcher wurden mit Mörtel geschlossen. Die Münsterbauleitung initiierte eine Lösung, welche gleichzeitig die Kabelführung für die vorgesehene Notbeleuchtung und weitere Elektroinstallationen integriert. Im Sommer 2018 wurden die neuen Absturzsicherungen durch den Stahlbauer montiert. Die Arbeiten werden voraussichtlich 2019 auch im nördlichen Treppenhaus ausgeführt.

r. (o.,m., u.) Rostsprengungen bei Absturzsicherungen (eingebaut um 1960).

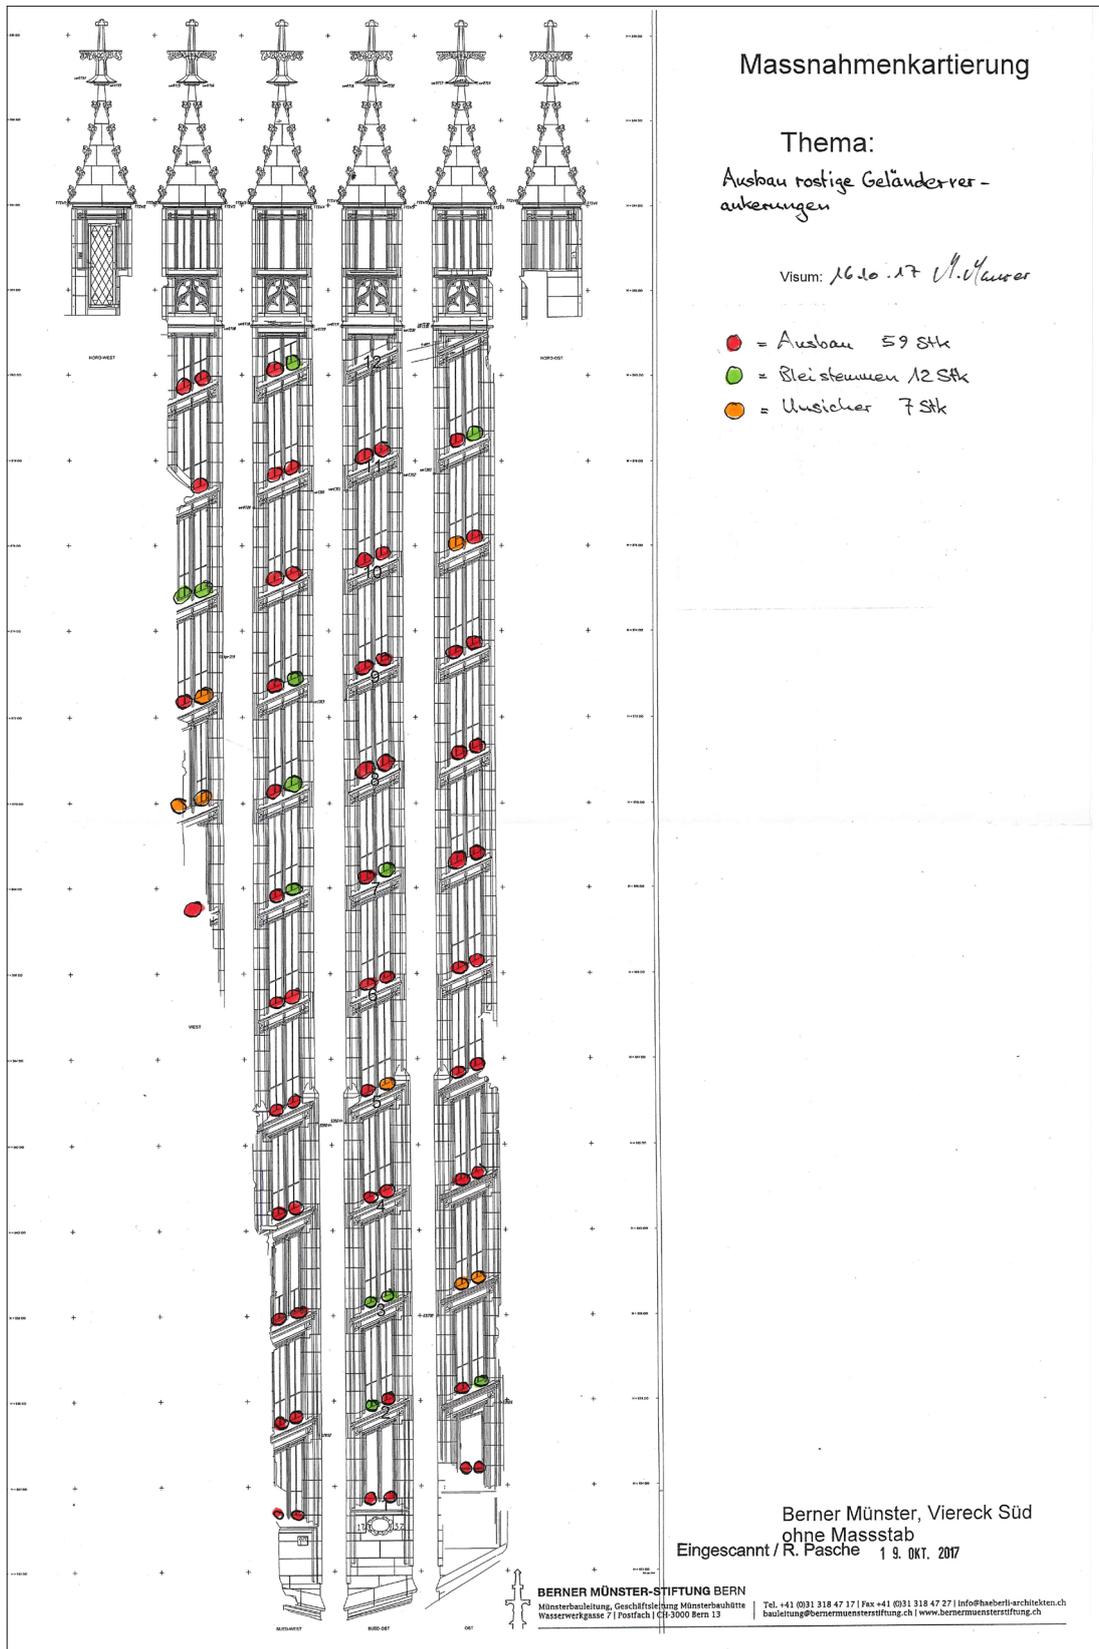
o. Übersicht über die sanierten Verankerungspunkte der Absturzsicherungen im Treppentürmchen Süd (Erdgeschoss bis Turmviereck).

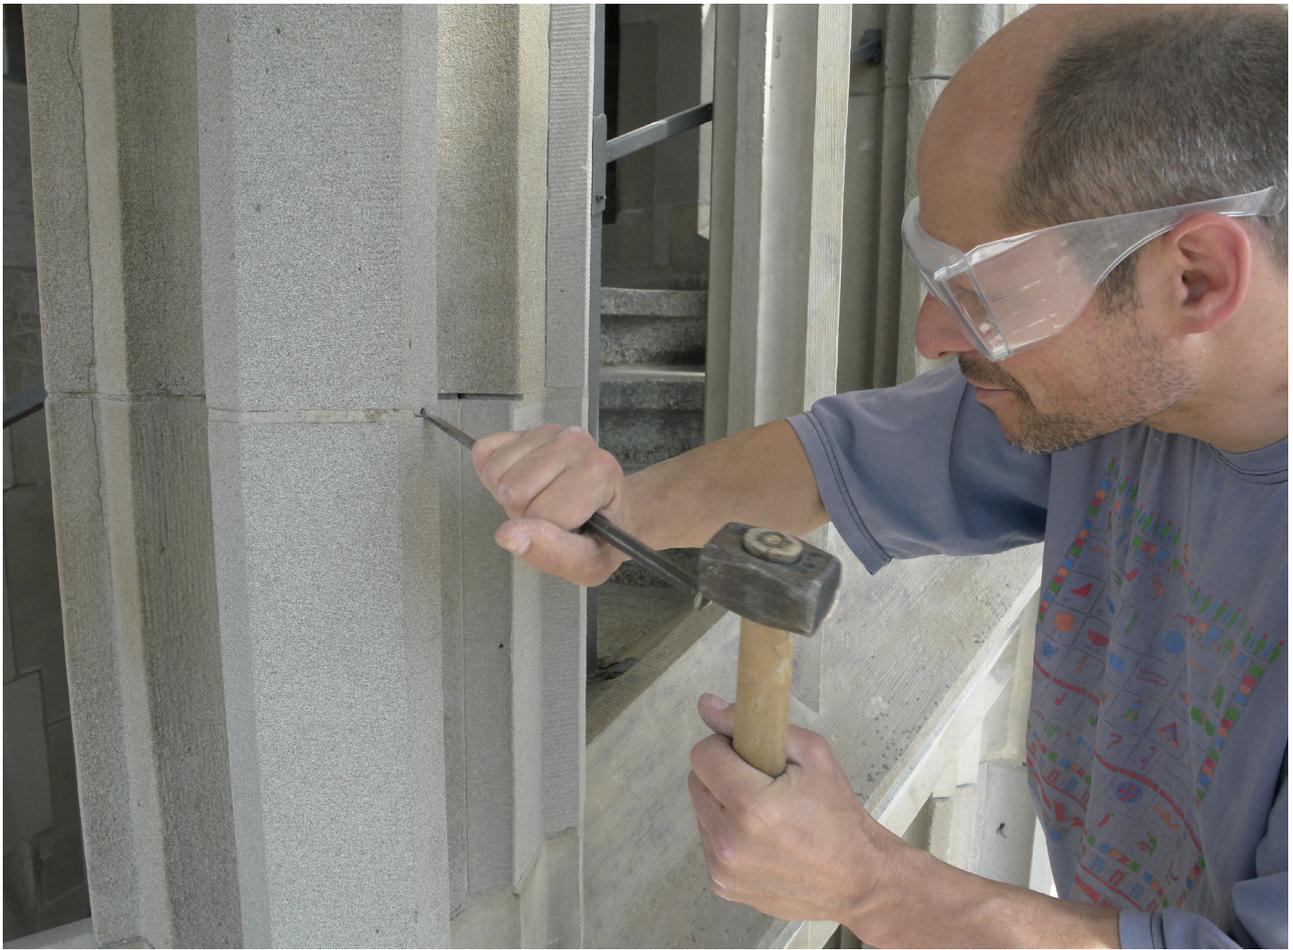
- o. Sanierung von Mörtelfugen am gesamten Treppenturm.**
- u.r. und u.l. Aufmörtelung von Fehlstellen an den Fassaden aussen.**

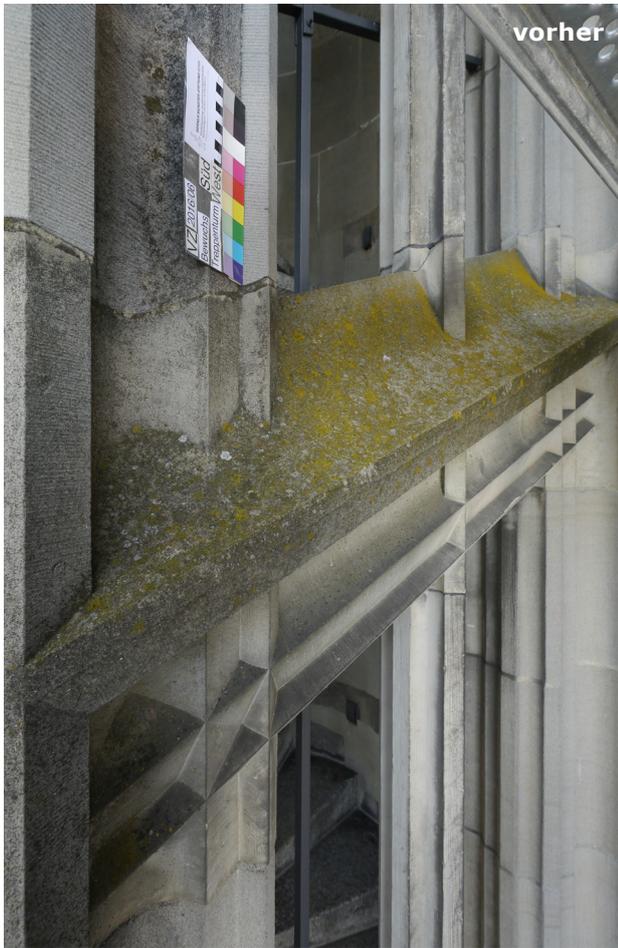
vorher

- o. Detailaufnahme Treppentürmchen Süd, links Vorzustand und rechts Schlusszustand nach der Restaurierung (Reinigung, Fugensanierung, Rissanierung und kleine Aufmörtelungen).**
- u. Reparatur der Bleifugen am Stabwerk der Fensteröffnungen.**
