## Obergaden 80 und 90 Nord aussen

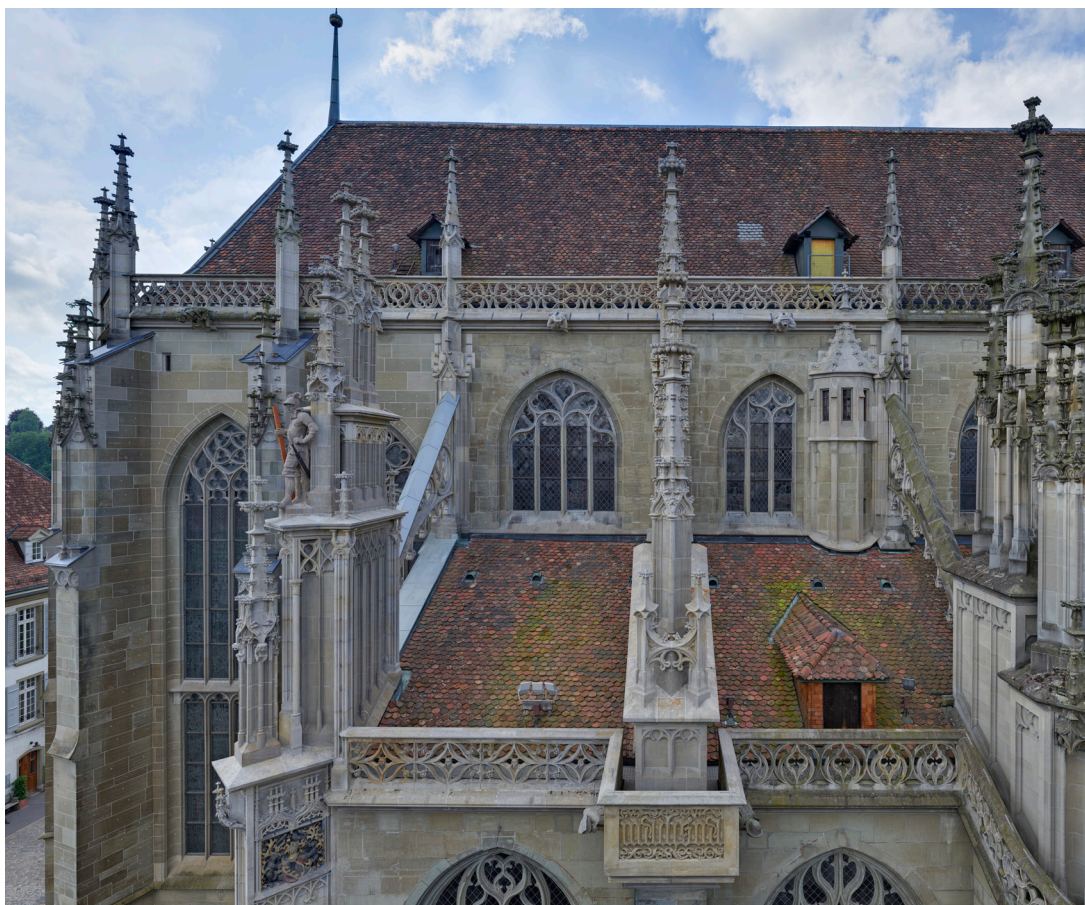
- o. **Ölen des Masswerkes am Obergadenfenster 80 Nord mit einer Leiter vom Seitenschiffdach aus.**
  - u. **Die Behandlung mit Halböl (Leinöl-Terpentinöl) verursacht eine minimale Verdunkelung der Oberfläche. Die Verfärbung reduziert sich mit der Zeit. Im Bild: 2017 angefertigtes Muster, welches bereits einen Winter frei bewittert wurde.**
- Seite 20 **Schlusszustandsfoto der Obergadenfenster 80 und 90 Nord inklusive umgebendes Strebewerk.**  
 Foto: Nick Brändli, Zürich.

Nach dem Abbau des Gerüsts wurde das Masswerk des Obergadenfensters im Feld 90 im Sommer 2018 mit Halböl (Leinöl-Terpentinöl) gestrichen. Dieser Eingriff erfolgte aufgrund des Befundes, dass das Masswerk zu nicht bekannten Zeitpunkten bereits mindestens zweimal mit Öl gestrichen worden war. Diese Schutzmassnahme hatte offensichtlich bewirkt, dass das Masswerk aus dem 16. Jh. teilweise völlig schadensfrei war. Der Entscheid für die Erneuerung bzw. Ergänzung des Ölanstriches fiel in der Hoffnung, damit dessen Schutzwirkung zu verlängern. Entsprechende Massnahmen waren in den letzten Jahren an verschiedenen Stellen des Münsters diskutiert worden. Dabei war der Grundsatz festgelegt worden, bis auf weiteres Anstriche nur an Bauteilen vorzunehmen, wo eindeutige Belege zu früheren Anstrichen und deren Wirksamkeit vorliegen.
