Matterkapelle

Im Zusammenhang mit der Chorrestaurierung werden auch die beiden seitlich an den Chor angrenzenden Seitenschiffabschnitte restauriert. Wegen der ange-troffenen Schäden infolge früherer Wassereinbrüche ins Gewölbe, wurde als erstes die Matterkapelle eingerüstet.

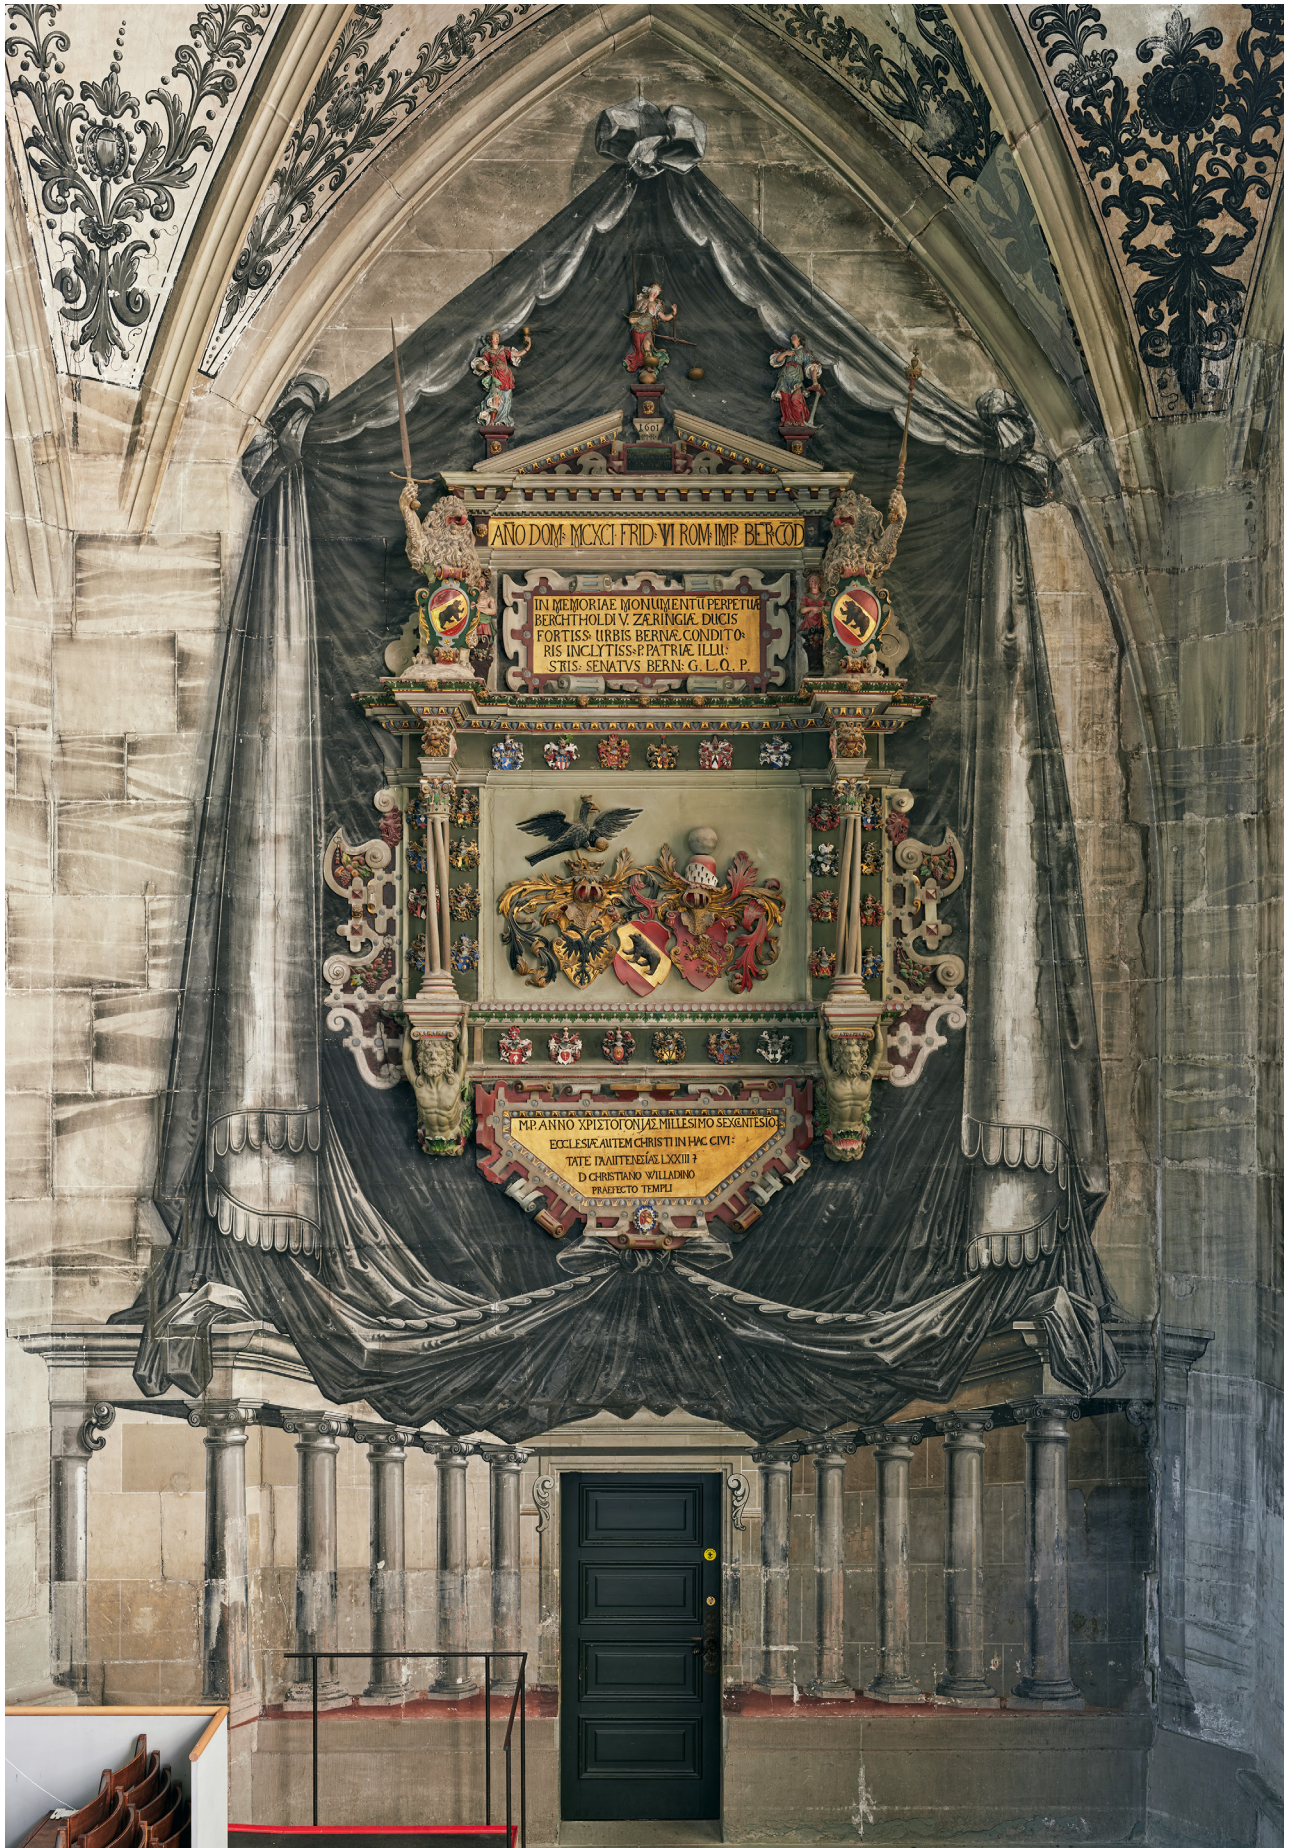
Zähringerdenkmal in der Matternkapelle, Vorzustand 2017 mit Sakristeitüre von 1918. Foto: Nick Brändli, Zürich.

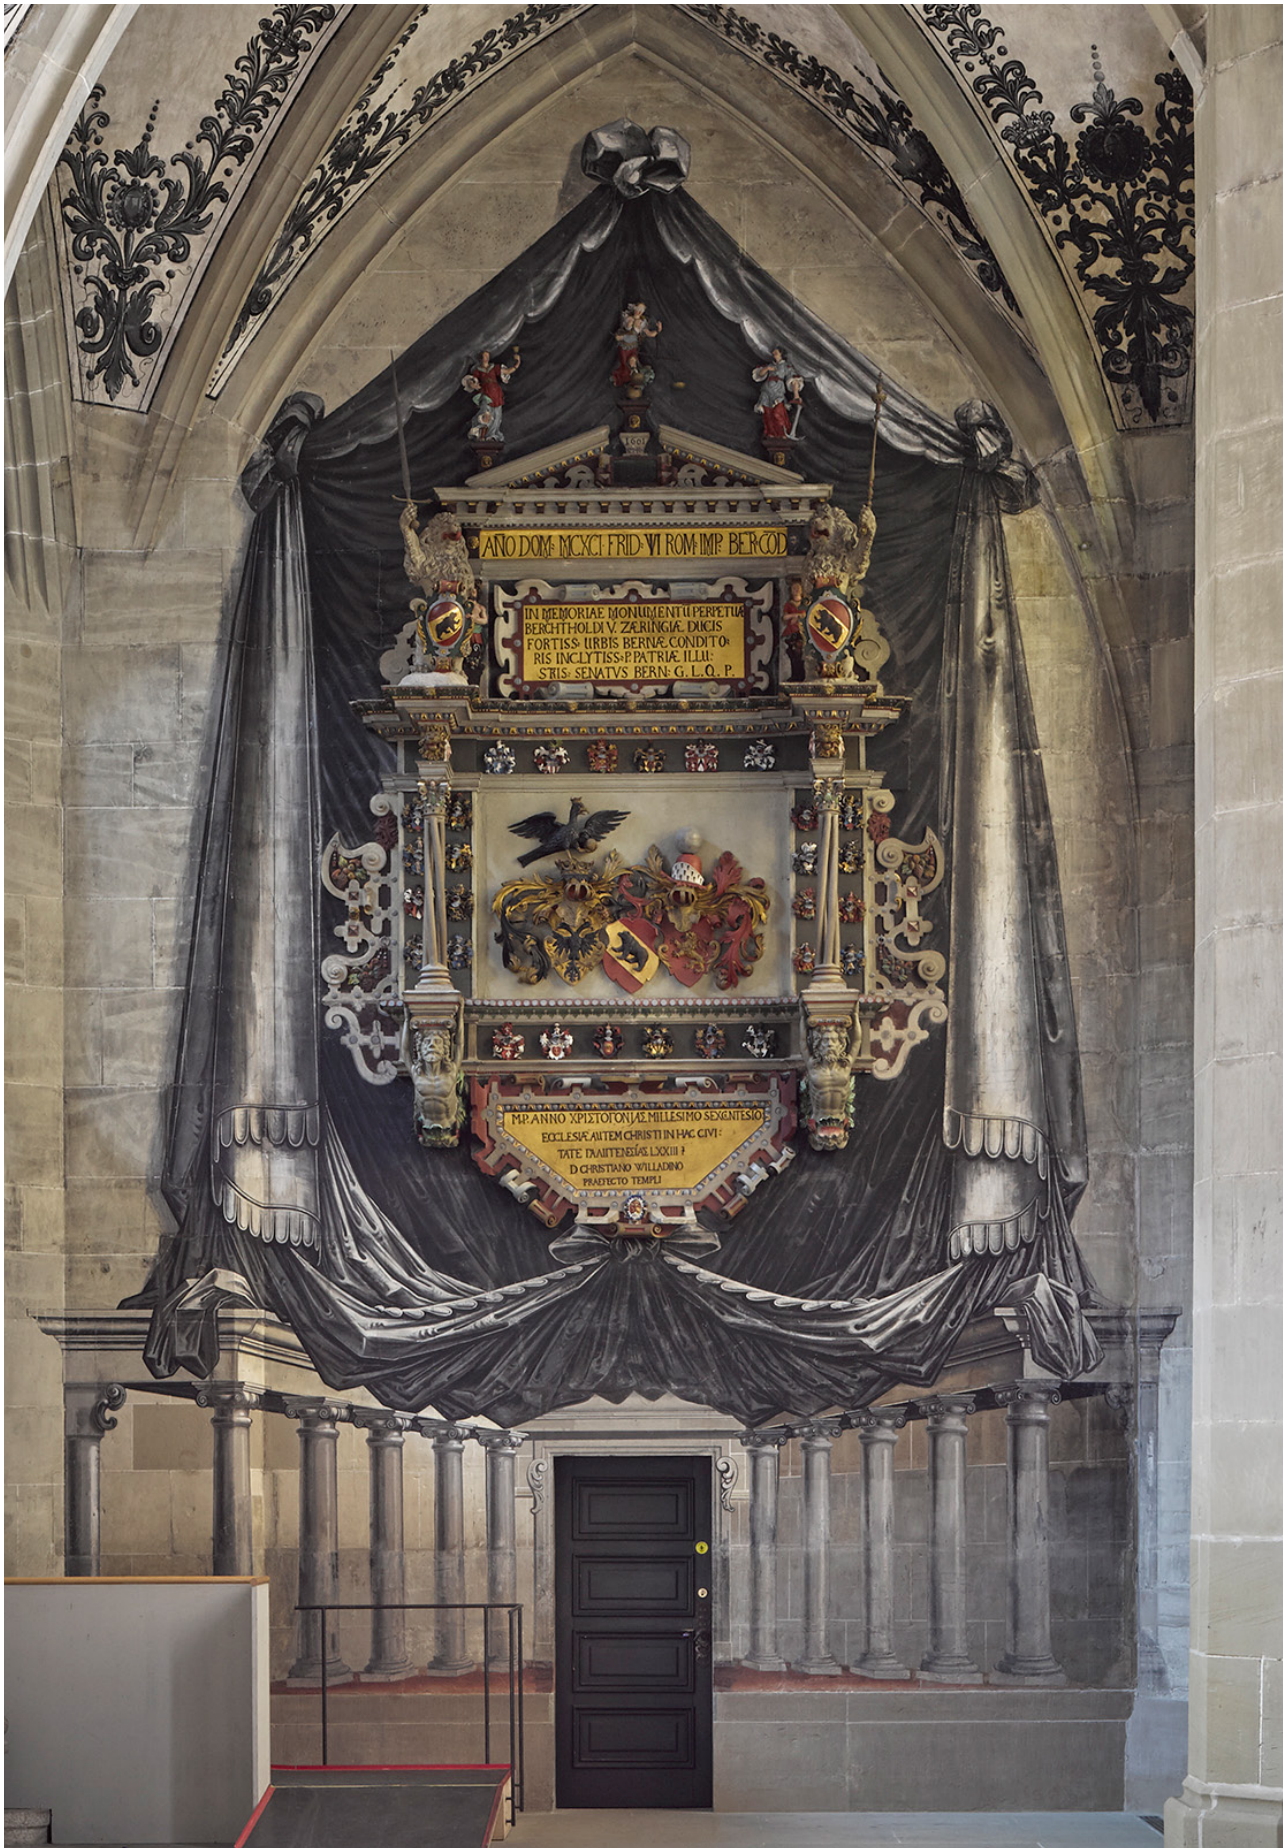
Schlusszustand nach der Restaurierung, Mai 2019. Ausschnitt aus Kapellenfoto: Beat Schweizer, Bern.

Die Einzigartigkeit des Zähringerdenkmals beruht u. a. auf zahlreichen Figuren und Wappen aus farbig glasierter Terrakotta. Die letztmals 1865 erneuerte bun-te Farbigekeit konnte mit der Reinigung dieser Elemente wiederhergestellt werden.

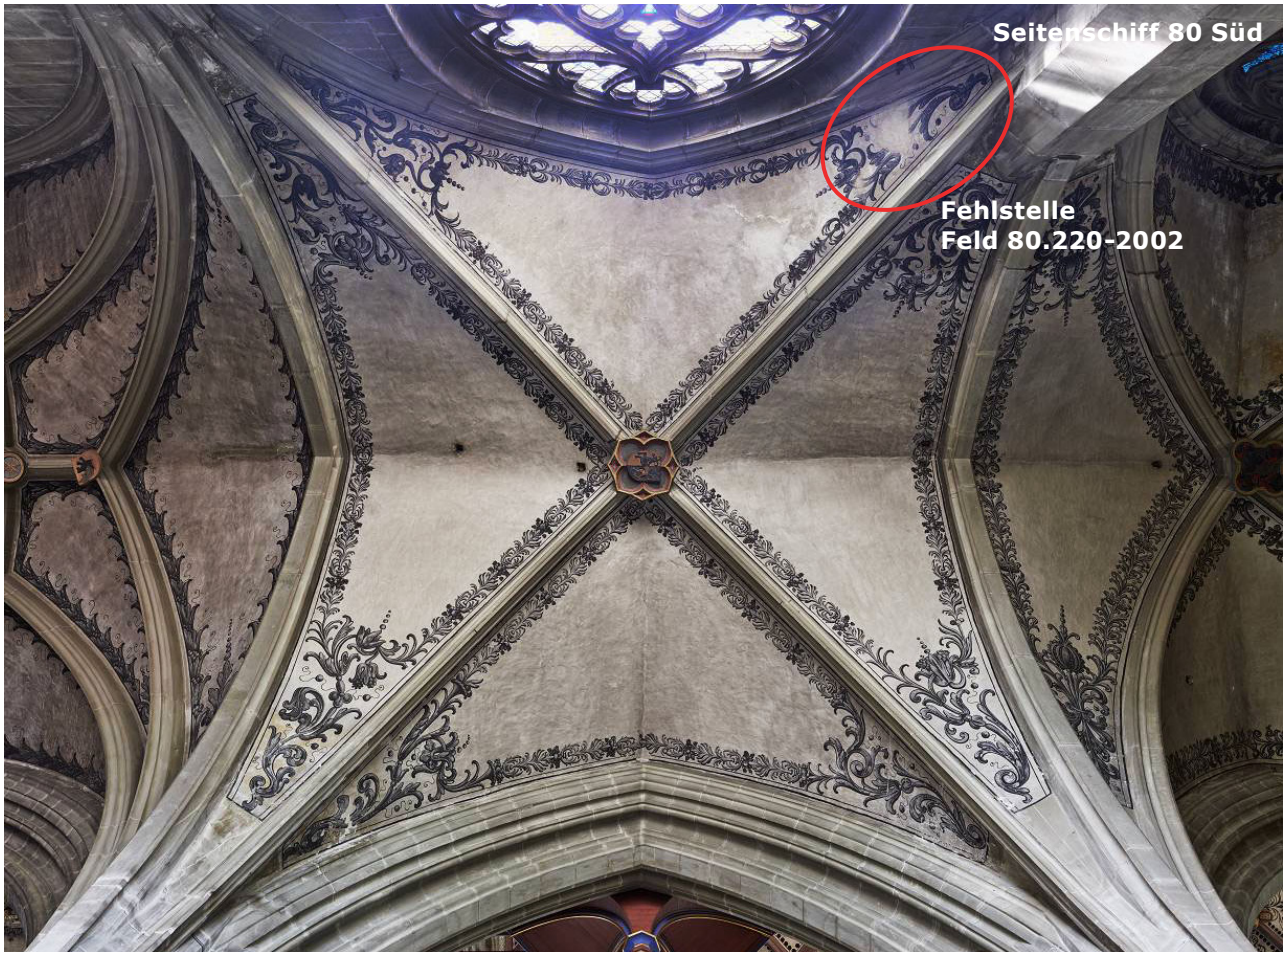
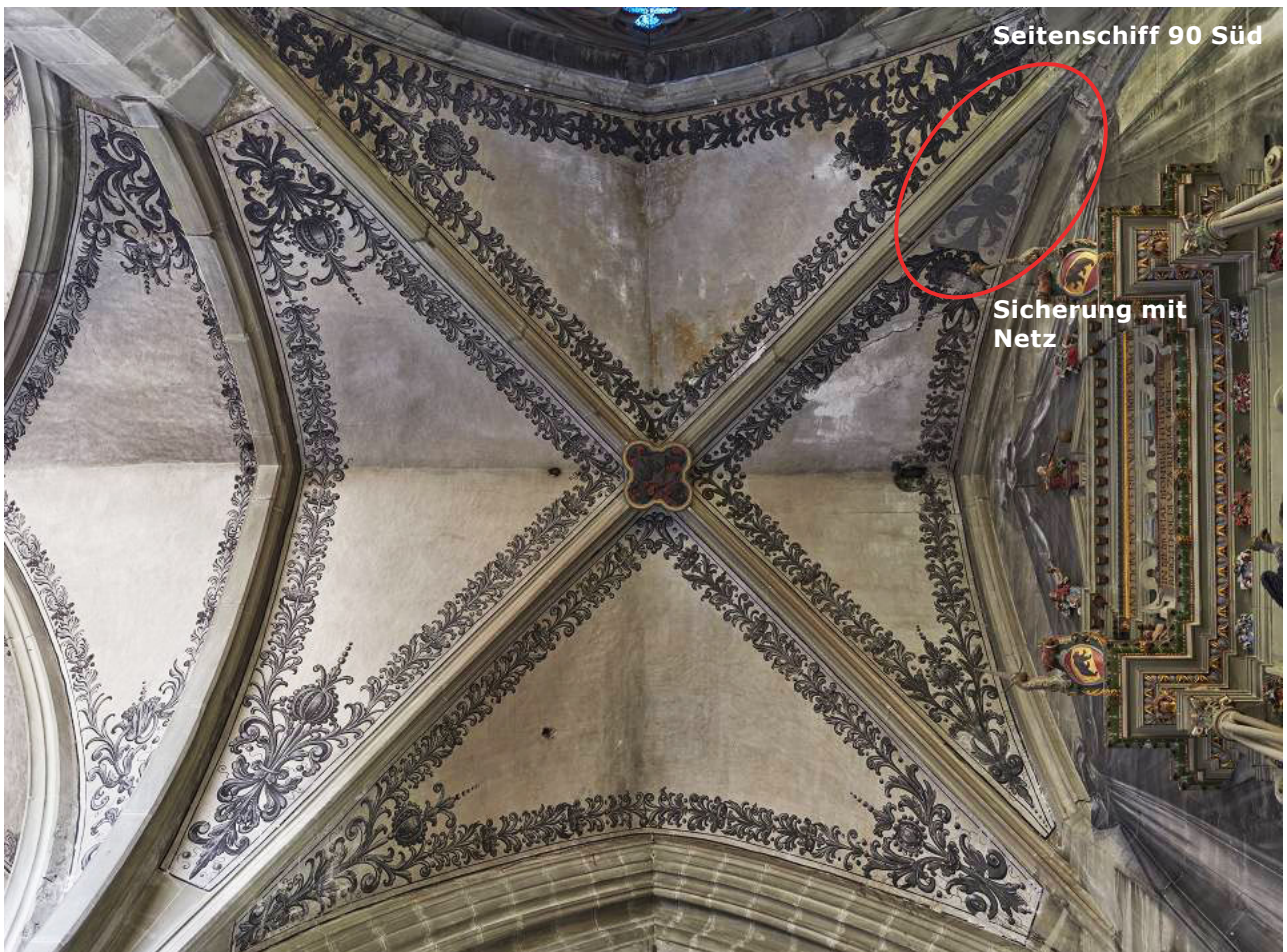
Das Gewölbe der Matterkapelle mit seinen Grisaille-Malereien aus dem 17. Jh. war unter der starken Schmutzschicht weitgehend in einem guten Zustand. In der Südostecke über dem Zähringerdenkmal gab es einen Bereich mit einem markanten Putzriss und abgelösten Putzteilen. Der Schaden war durch eindringendes Wasser und Bewegungen in der Vergangenheit entstanden und nun zur Ruhe gekommen. Dieser Abschnitt hatte vor rund einem Jahrzehnt mit einem Netz gesichert werden müssen. Dank der vorgängigen Notsicherung konnte nun der Grossteil der absturzgefährdeten Gewölbemalerei gesichert und erhalten werden. Ein kleiner Teil einer abstehenden Putzscholle war beim Sicherheitsversuch auf das Gerüst abgestürzt. Die grösseren Bruchstücke konnten wieder platziert werden und so ist der Bereich heute wieder ohne optische Störungen zu sehen. Das Gewölbe insgesamt wurde mit den Methoden restauriert, welche sich bei der Restaurierung des Chorgewölbes bewährt hatten. Im Unterschied zu diesem mussten viele Ornamentmalereien zusätzlich gesichert werden. Lose Malschichtschollen und blasig pudrige Malschichtteile wurden mit einem Hasenhautleim wieder im Untergrund befestigt und geglättet. Der Leim wurde dabei über ein Vlies mit einem weichen Pinsel auf die gefährdete Stelle appliziert und anschliessend mit einem Watte-Folie-Tampon angedrückt. Danach liess sich das Vlies ohne Schaden für die Malerei abnehmen. Die überschüssigen Leimreste wurden nach dem Trocknen mit Wasser entfernt. Malschichtschäden dieser Art waren vor allem auf die Gewölbezwicke beschränkt, der grösste Teil der Malerei war immer noch in einem sehr guten Zustand.

Die weissen Hintergründe der Malerei zeigen sich heute, ähnlich wie diejenigen im Chor, etwas fleckig. Diese Flecken entstanden bereits bei einer früheren Übertünchung der schmutzigen Kappen.

Gewölbe in der Matterkapelle, Vorzustand 2017, Blick nach Norden: Angetroffener Zustand Gewölbe 80.220.314 (o.) und Gewölbe 90.220.314 (u.). Fotos: Nick Brändli, Zürich.

Die Sandsteinrippen wiesen insbesondere im Bereich der Wasserschäden abschuppende Bereiche auf und wurden zurückhaltend konserviert. Im Putz waren Risse zu kitten und wenige Hohlstellen zu hinterfüllen. Die Risse wurden mit trocken gelöschtem Kalkmörtel geschlossen. Das etwas unruhig gewordene Gesamtbild wurde mit zurückhaltenden Retuschen beruhigt.

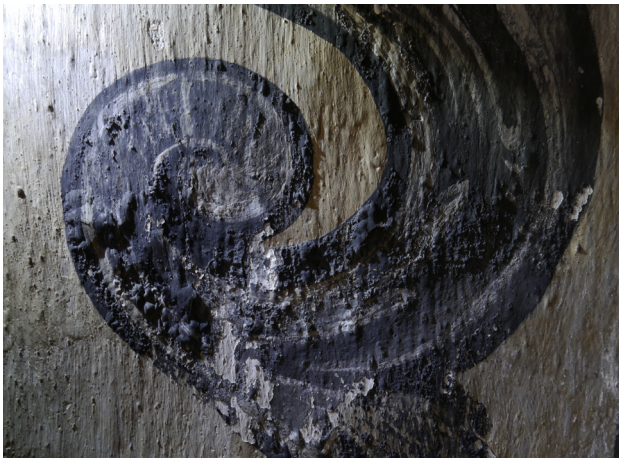
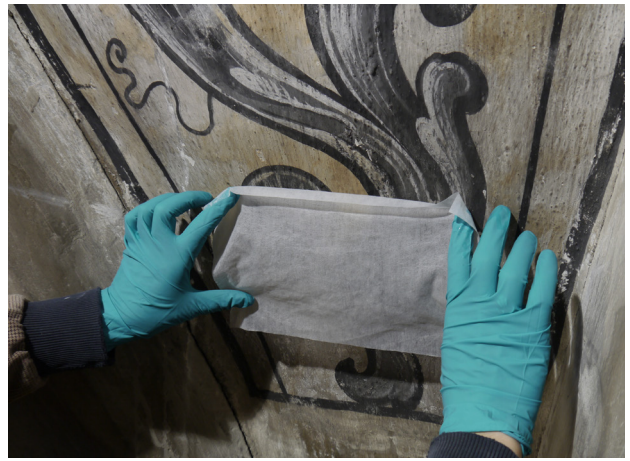
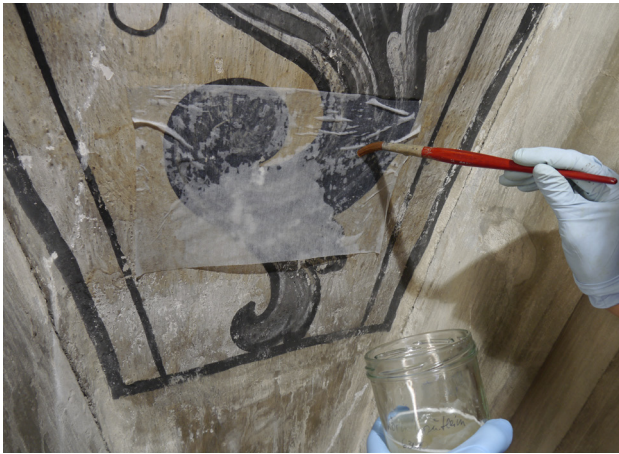
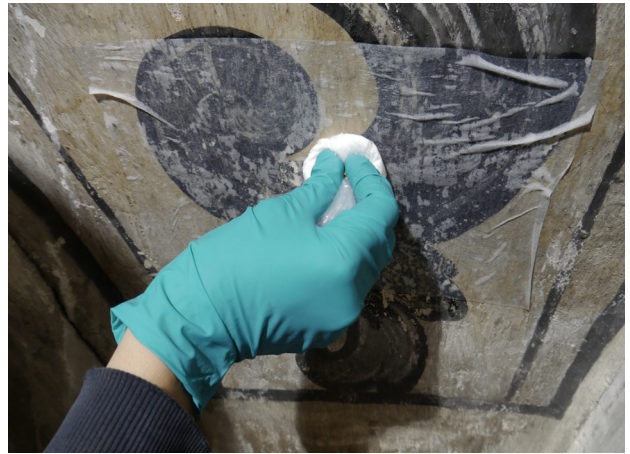
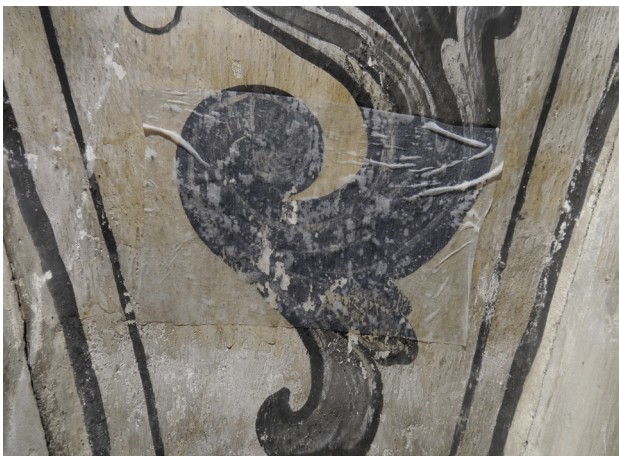
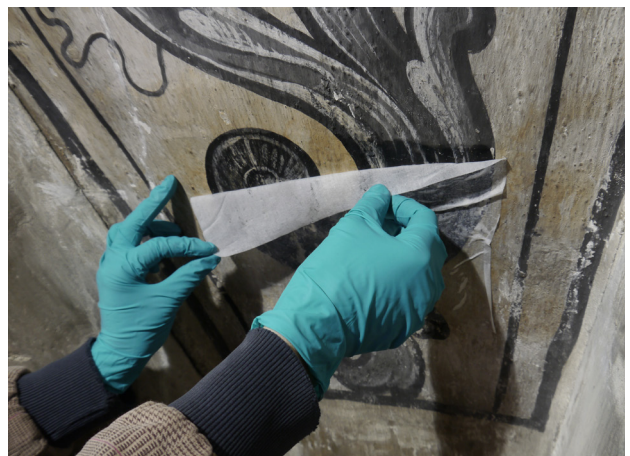
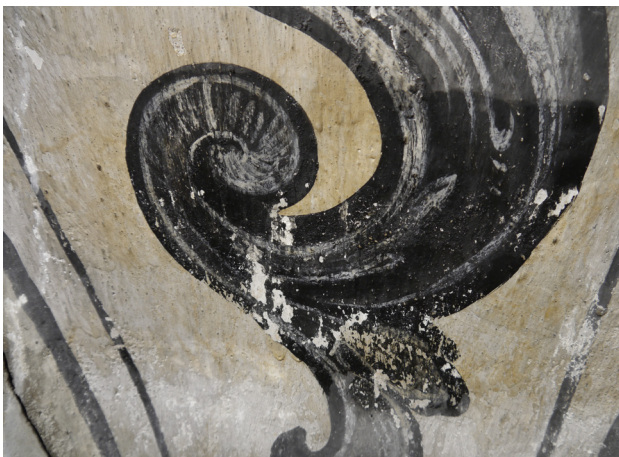
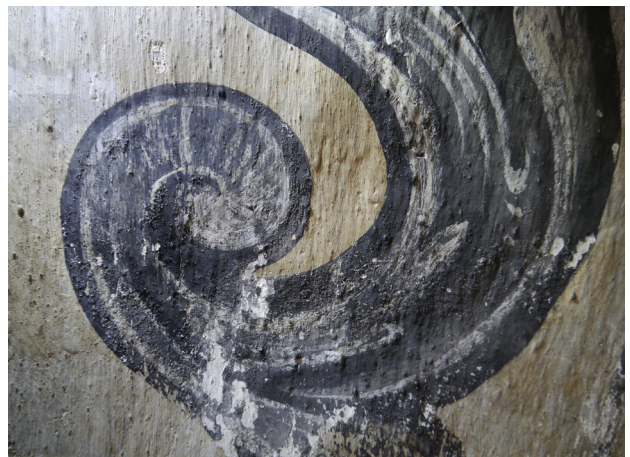
- Seite 38** Kappe 080.220_2005, Fixierung der Malschicht an blasig pulvernden Bereichen im Kappenzwickel.
- o.l.** Gewölbedetail vor der Fixierung (Streiflicht).
- o.r.** Auflegen eines Windelvlieses.
- m.o.l.** Einstreichen mit Hasenhautleim.
- m.o.r.** Andrücken mit einem Watte-Folien-Tampon.
- m.u.l.** Kurze Einwirkungszeit des Leimes.
- m.u.r.** Abnehmen des Windelvlieses.
- u.** Nach der Fixierung (l. : Auflicht, r. : Streiflicht).

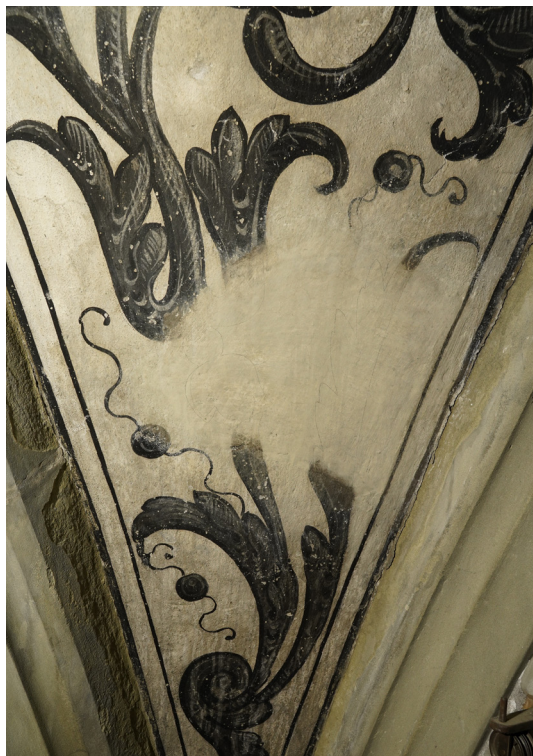
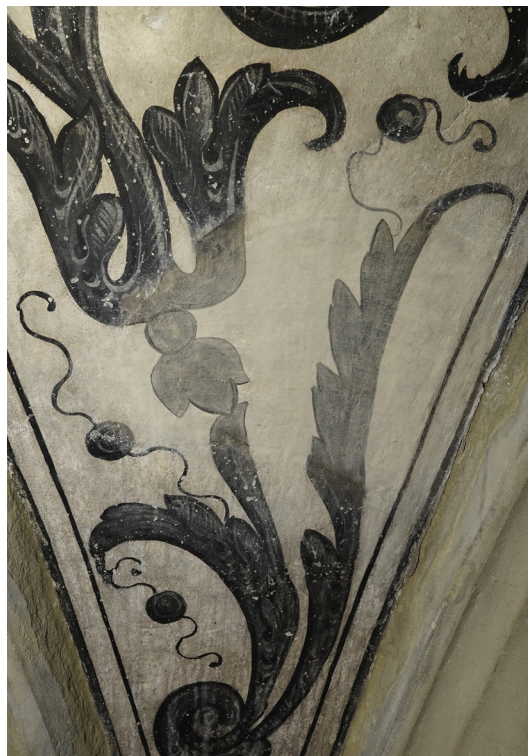
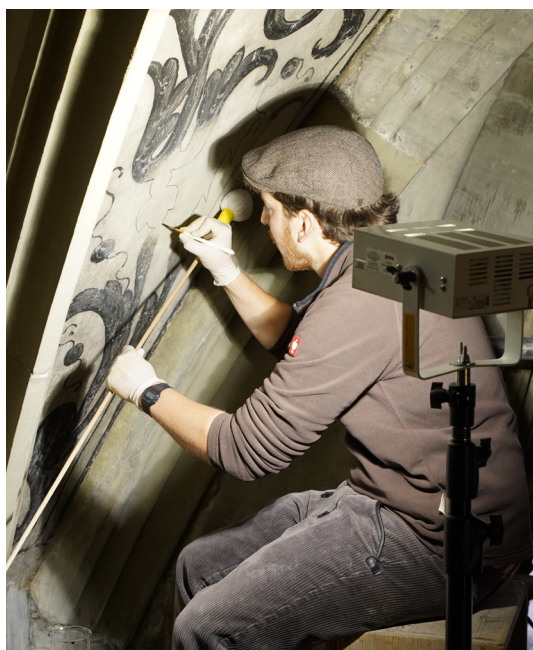
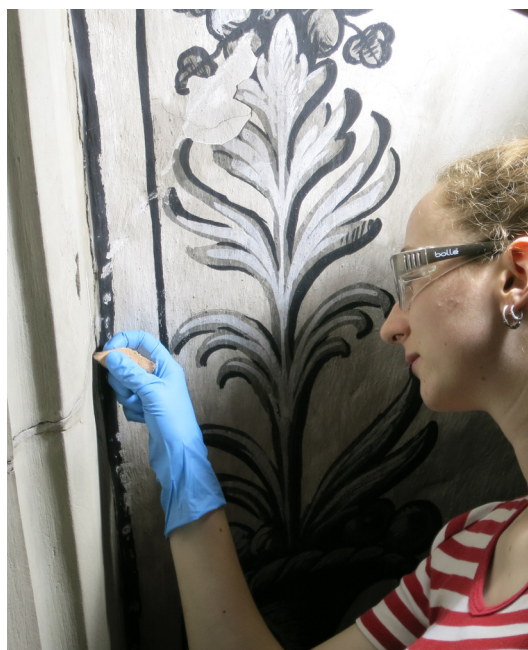
Eine Fehlstelle in der Gewölbebemalung im vorletzten südöstlichen Gewölbezwicke war in den 1990er Jahren nur rudimentär geflickt worden. In Absprache mit dem Münsterbaukollegium wurde in diesem Bereich die Ornamentmalerei zurückhaltend ergänzt. Erst im Anschluss an diese Fixierungsarbeiten konnte das Gewölbe gereinigt werden.

- o.** Eine Fehlstelle in der Gewölbebemalung im Bereich 80.220_2002 des vorletzten südöstlichen Gewölbespicks war in den 1990er Jahren nur rudimentär geflickt worden (links). In Absprache mit dem Münsterbaukollegium wurde in diesem Bereich die Ornamentmalerei zurückhaltend ergänzt (rechts).
- u.l.** Rekonstruktion der Fehlstelle in der Gewölbebemalerei.
- u.r.** Trockenreinigung der Gewölberippen und Putzflächen mit Akapad.

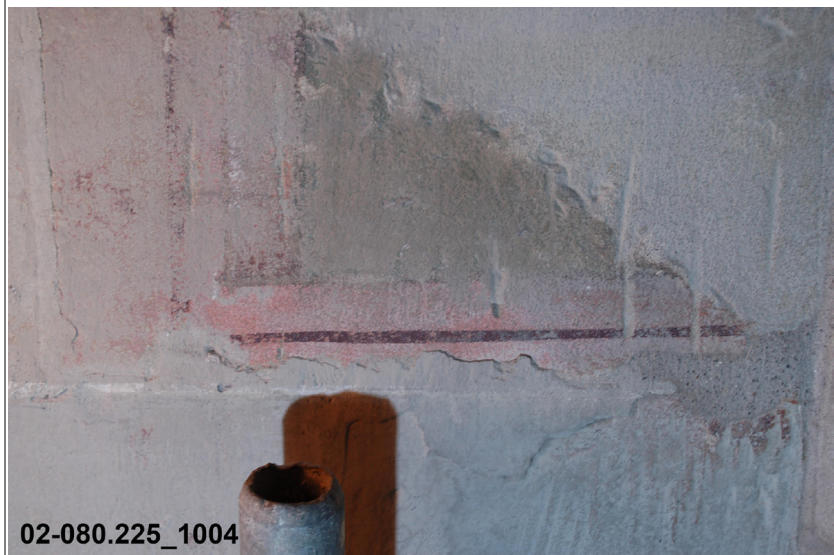
Abb. 1 Fassungsfragmente zu Sockelbemalung mit gemaltem Gesims

Wandfassung/Sockelbemalung, **rotes Gesims und Kugelfries**. Fragmente sind auf allen drei Wandflächen (Ost; Süd; Nord) zu sehen. Vergl. auch **Befund 02-80.215 und 02-90.215**

Die roten Farbreste die sich an allen drei Wandflächen zeigen sind hier besonders gut und umfangreich erhalten. Sie deuten auf ein gemaltes Gesims hin. Senkrecht dazu verläuft an der Aussenkante zusätzlich ein roter Kugelfries mit schwarzer Umrandung. Die Ausmalung könnte zum ursprünglichen Bestand der Kapelle nach 1450 gehören.

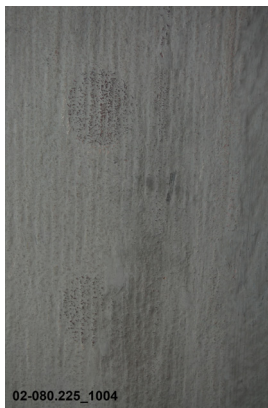
Abb. 2 Senkrecht verlaufender Kugelfries in Rot.

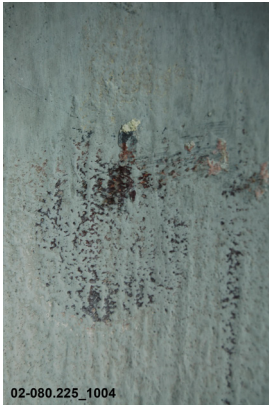
Abb. 3 Detail zum senkrechten Kugelfries.

Unter der leicht abgeriebenen Sichtfassung ist die dunkelrote Kugel (Caput mortuum) zu sehen. An ihrem oberen Rand zeigt sich die schwarze Kontur und die weisse Farbe des Hintergrundes.

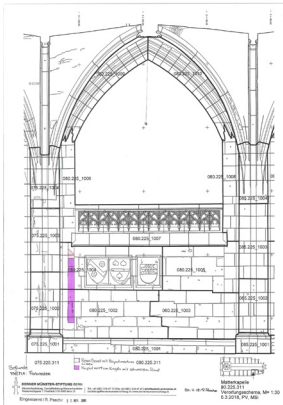
Abb. 4 Kartierung der Fassungsreste

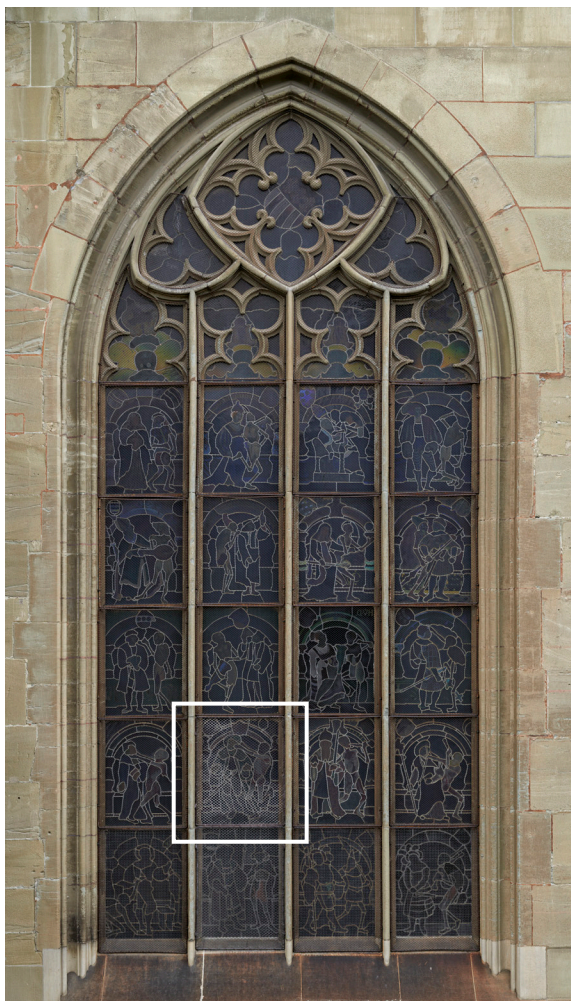
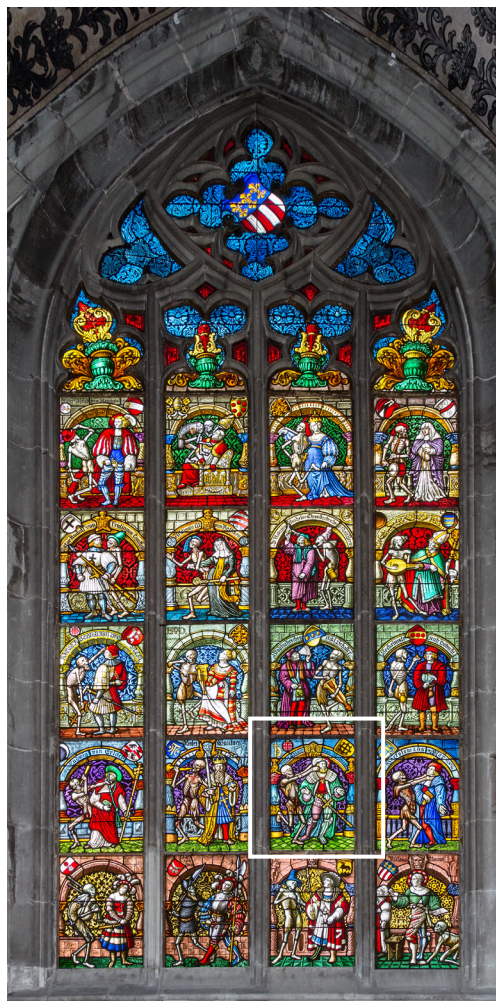
Dieses Fenster war 1917/18 nach einem Entwurf von Eduard von Rodt hergestellt und eingebaut worden. Die angetroffenen Fenstergitter stammen mit hoher Wahrscheinlichkeit aus dieser Entstehungszeit. Die Eisenrahmen der Gitter waren mit Kupfernägeln in Holzdübeln befestigt. Diese Methode ist am Münster einmalig. Die Konstruktion war bis auf das Drahtgeflecht in einem guten Zustand. Selbiges war stark gerostet und wurde durch ein neues Geflecht ersetzt, welches in Massanfertigung in der Drahtflechterei HSB in Bümpliz hergestellt wurde. Die Rahmen wurden pulverbeschichtet, die Netze im gleichen Anthrazitton gespritzt. Die Gitter konnten mit den alten Dübeln und Nägeln wieder befestigt werden. Die Glasmalereien wurden von Glasmaler Daniel Stettler, begleitet vom Vitrocen-tre Romont, Stefan Trümpler und Sophie Wolf, instandgestellt. Es wurde gemeinsam entschieden, das Fenster nicht mit einer Schutzverglasung zu versehen, da das Herausnehmen der Scheiben zu grösseren Schäden geführt hätte als die Restaurierung vor Ort. So konnte das Fenster mit bescheidenem Aufwand gereinigt, gekittet, ergänzt, teilweise mit Sicherheitsbleien versehen und für die nächsten Jahre gesichert werden.

Totentanzfenster 90.215.311 (sV) einmal von aussen und einmal von innen. Foto links: Nick Brändli, Zürich. Foto rechts: Andreas Brechbühl, Münsterkirchgemeinde Bern, Details 1-3 siehe Seite 43.

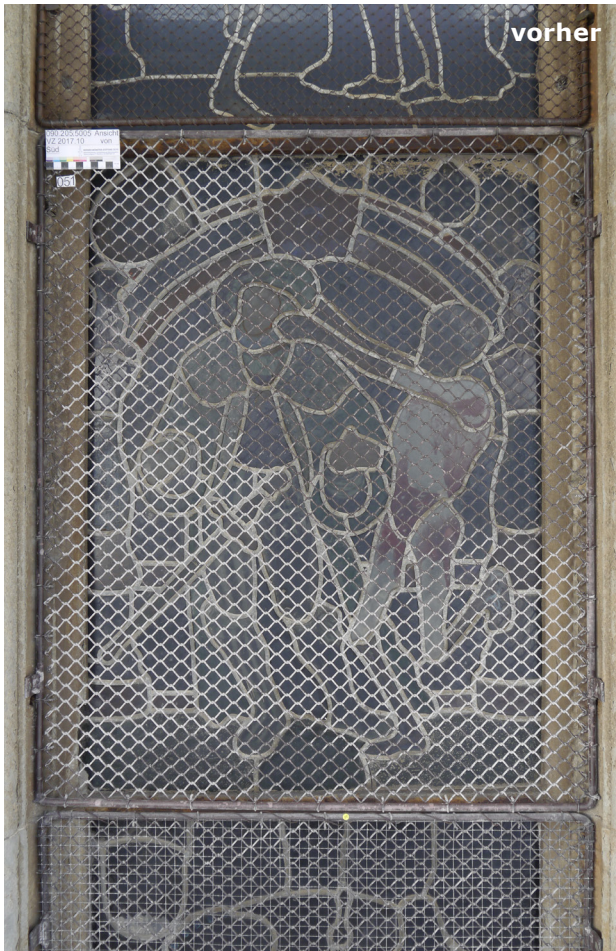
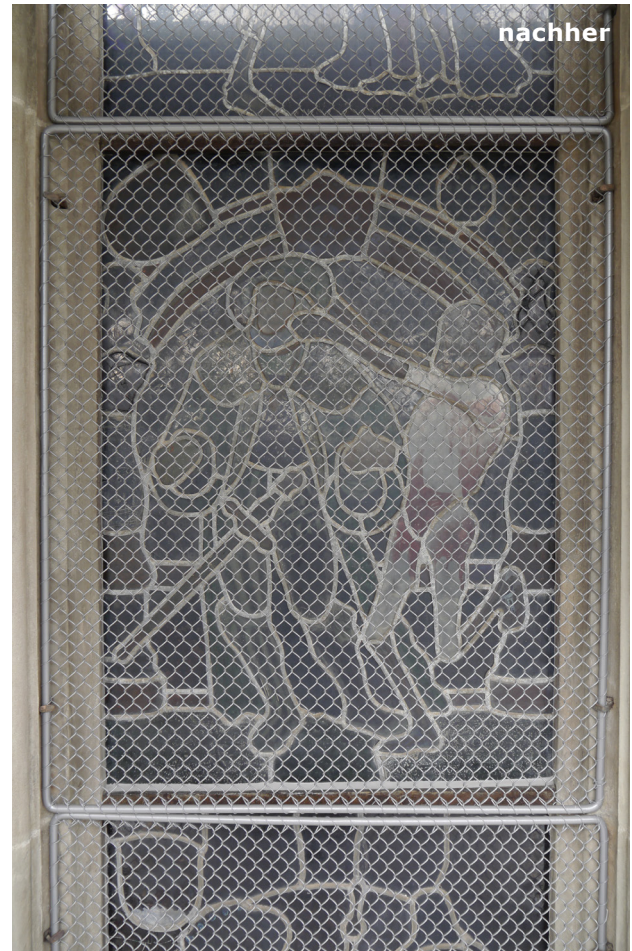
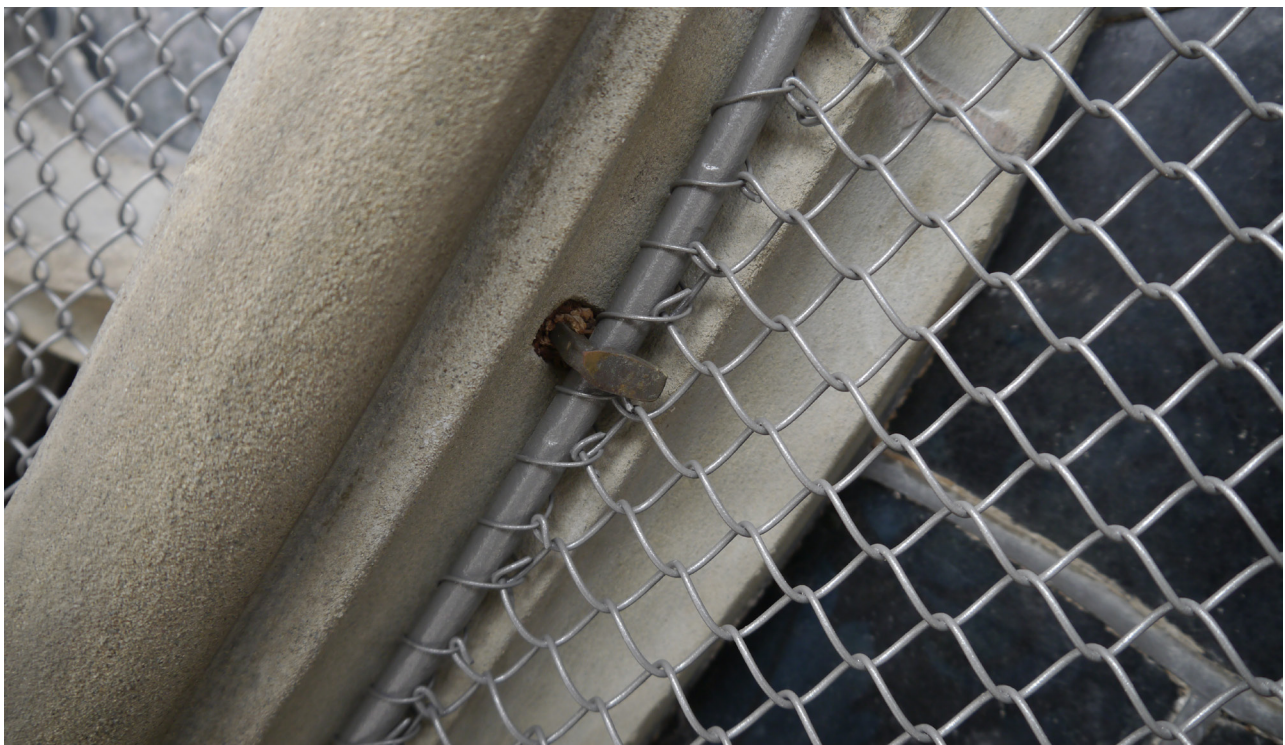
- o.l.** **Detail 1: Vorzustand. Schutzgitter von 1917/18. Das 100 Jahre alte Schutzgitter wurde repariert und wieder vor Ort angebracht. Die Rahmen und Befestigungshaken konnten erhalten werden. Das stark gerostete Gitter wurde ersetzt.**
- o.r.** **Detail 2: Schlusszustand Schutzgitter, 2018.**
- u.** **Detail 3: Beispiel eines wiederverwendeten Befestigungshakens. Auch die Holzdübel und Löcher konnten wiederverwendet werden.**
