Feld 90 Süd inklusive Pfeiler 85 und 95

In diesem Bereich befand sich die Hauptbaustelle der Münsterbauhütte 2018 im Aussenbereich. Durchgeführt wurden die bewährten Restaurierungsmassnahmen von der Kartierung über die Reinigung, Konservierung, Aufmörtelung und Fugensanierung bis hin zu den Retuschen.

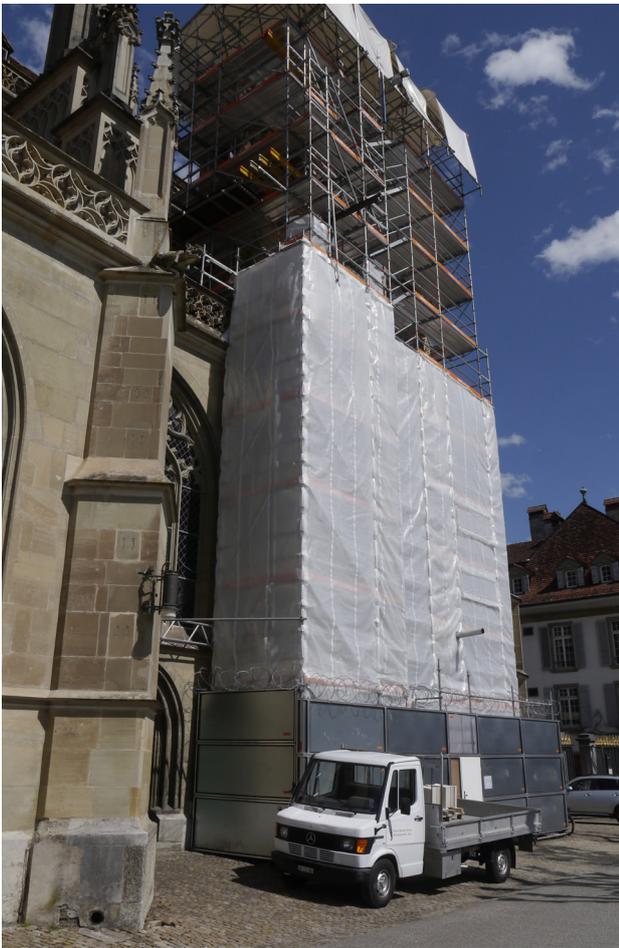
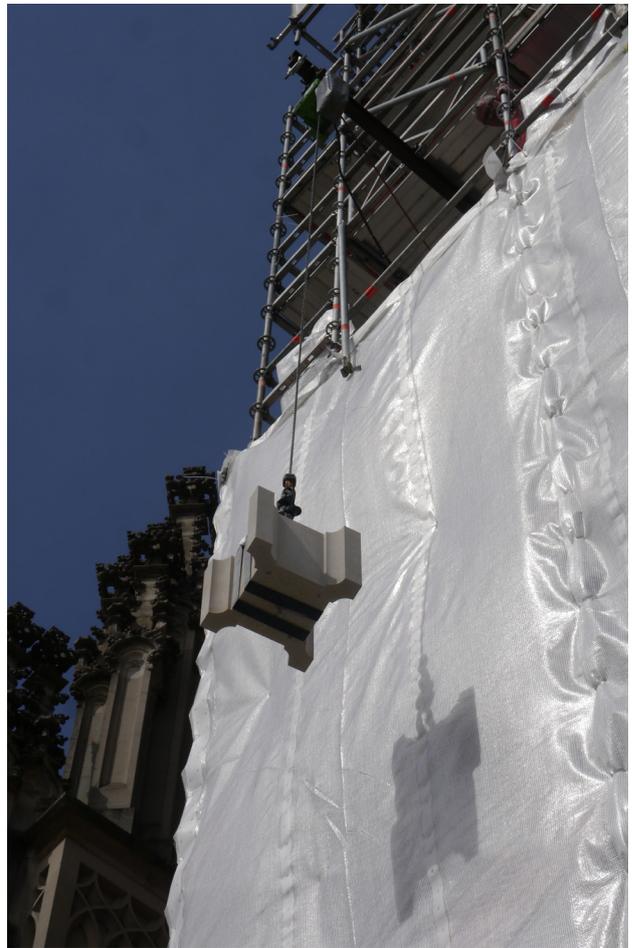
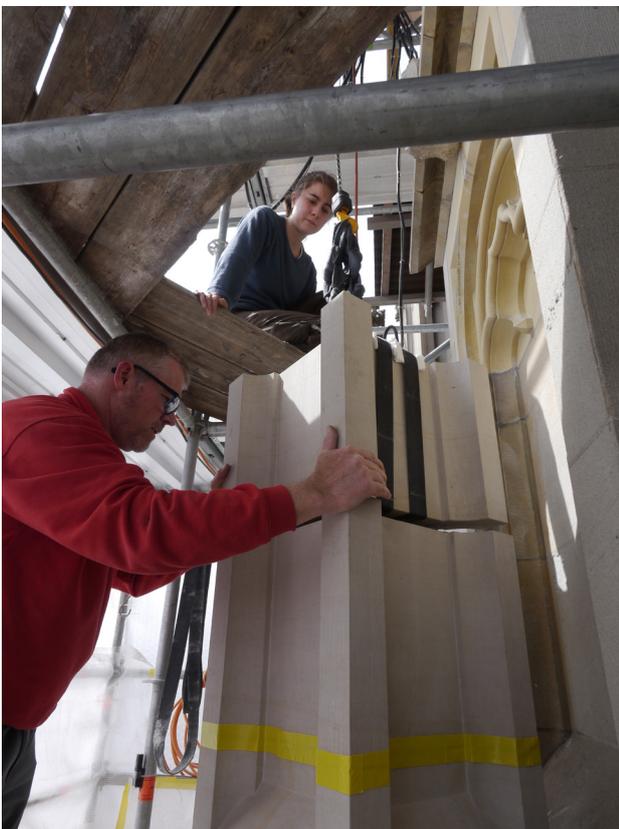
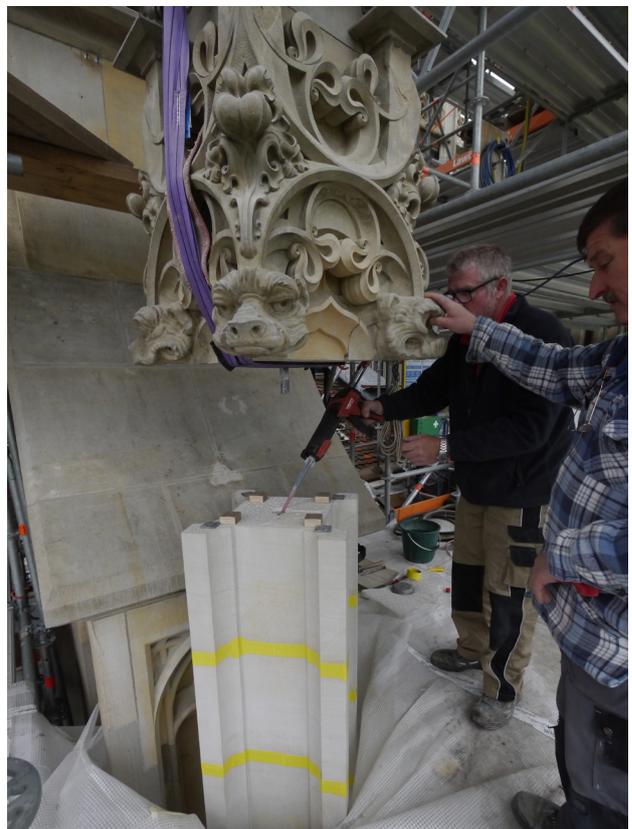
An einer Fiale des Pfeilers 85 wurde ein Rissbild angetroffen, welches sich schräg durch den Schaft der Fiale erstreckte. Dieser war bereits 1913 aus Zuger Sandstein angefertigt worden. Aufgrund dieses Rissbildes war zu befürchten, dass die Statik der Fiale massiv geschwächt und deren Absturzsicherheit nicht weiter gewährleistet ist. In Rücksprache mit Bauingenieur Peter Schmied wurde beschlossen, die betroffenen Werkstücke durch solche aus Obernkirchener Sandstein zu ersetzen.

Impressionen vom Versetzen eines neuen Fialenschaftes an der Vorsatzfiale am Pfeiler 95 Süd. Der Steinaustausch erfolgte aufgrund beunruhigender Rissbildungen am Schaft aus Zuger Sandstein aus der Zeit um 1913. Die Werkstücke wurden neu in Obernkirchener Sandstein angefertigt.

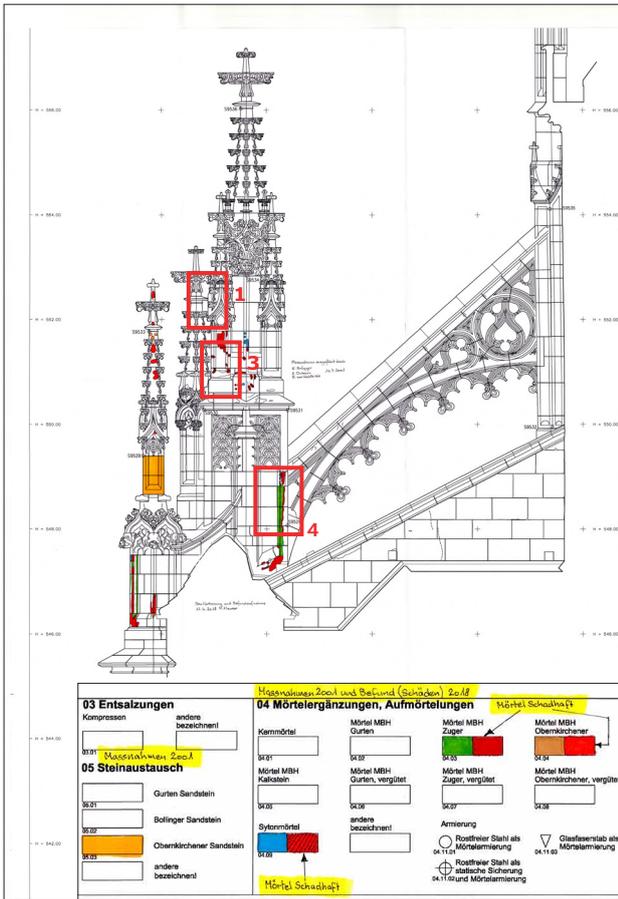
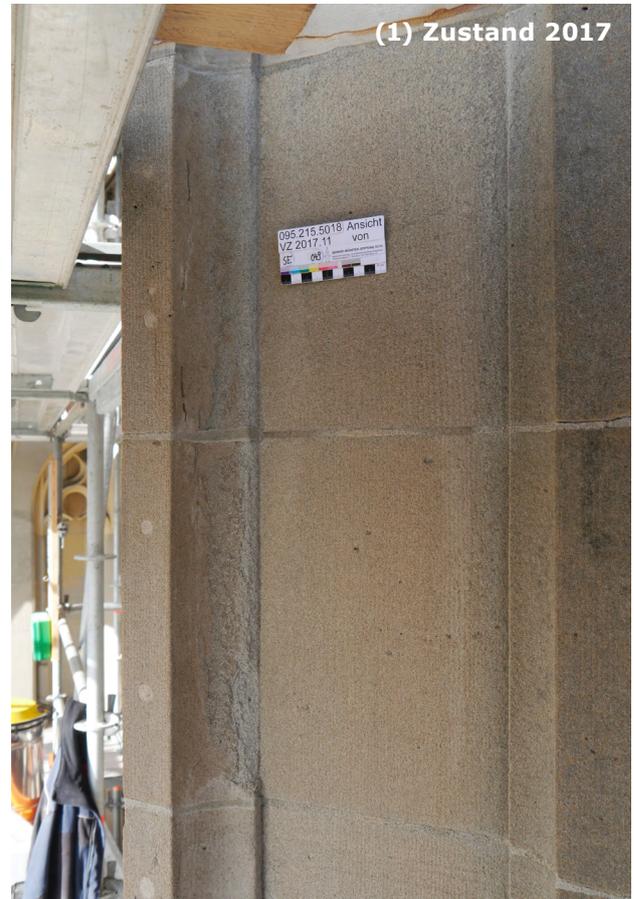
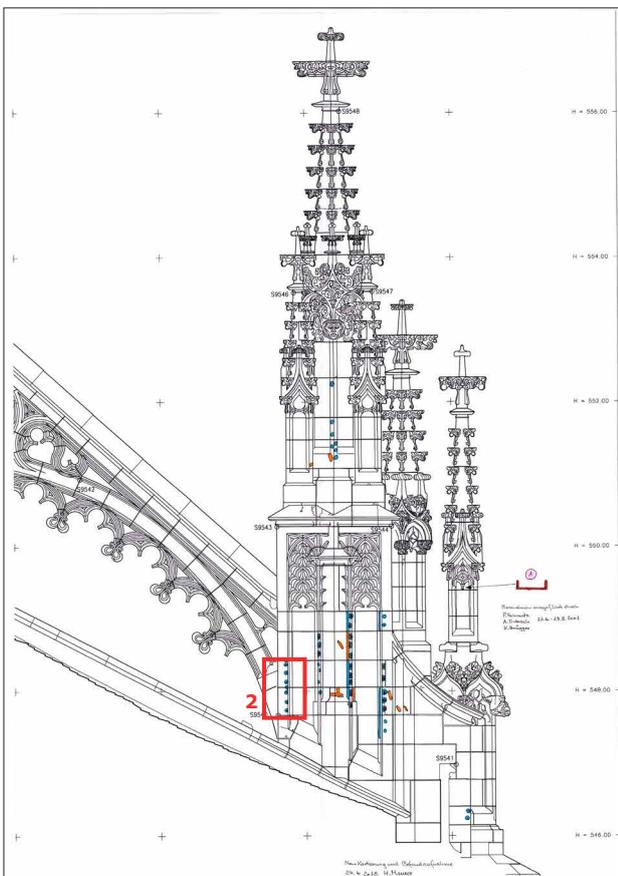
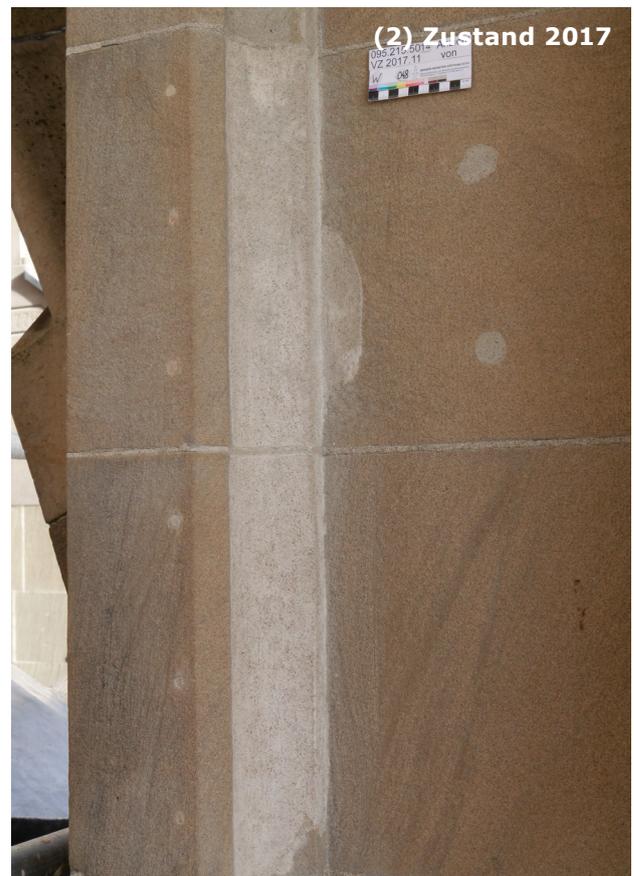
Strebepeiler 95.215.317 Südseite: Nach 16 Jahren befinden sich die restaurierten Bereiche in sehr gutem Zustand, obwohl die Münsterbauhütte 2001 noch ganz am Anfang des Lernprozesses weg vom Steinaustausch hin zur Steinkonservierung stand.

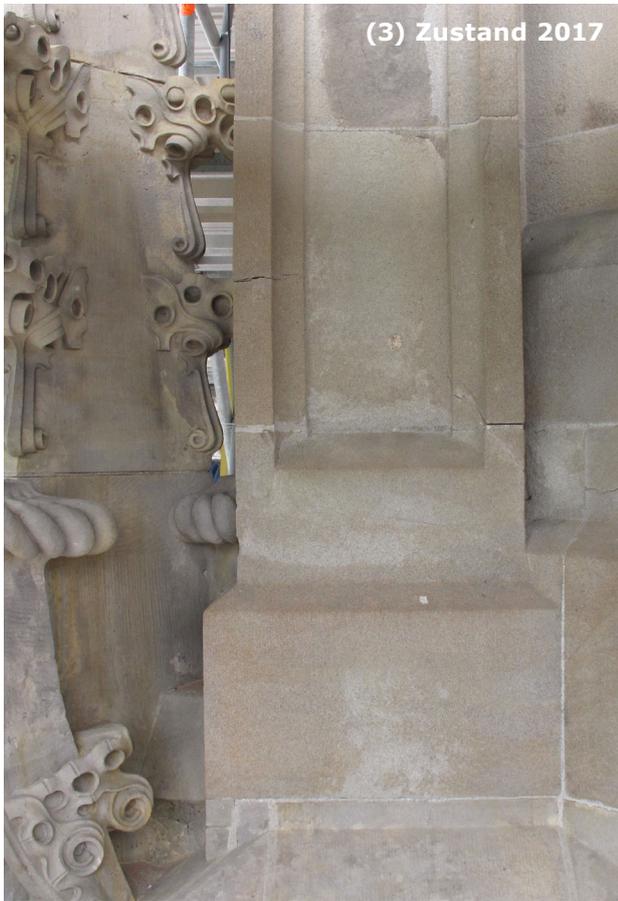
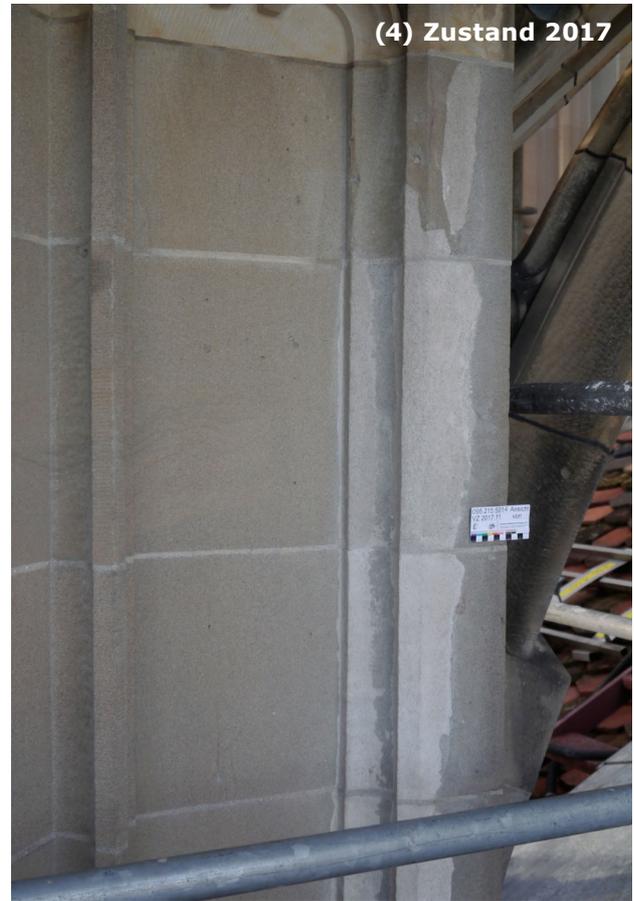
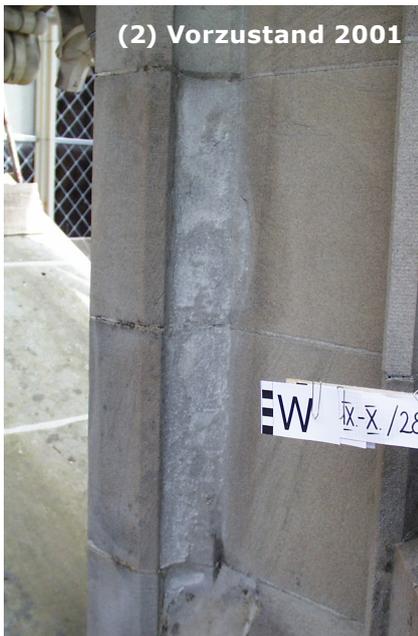
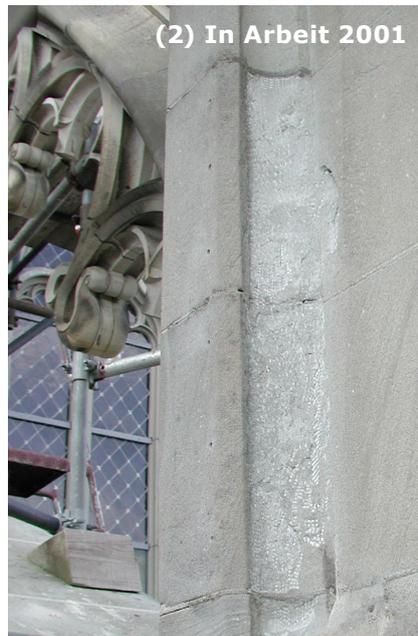
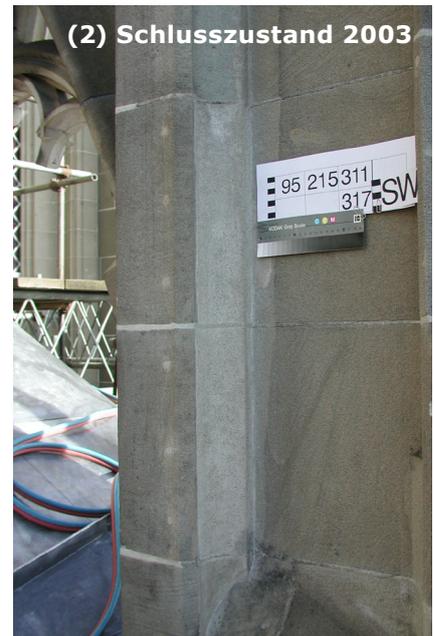
o.l. und o.r. Ansicht Ost, Zustand von zwei 2001 restaurierten Bereichen aus Zuger Sandstein. Fotos 2017. Technisch guter Zustand, Retuschen verfärbt (l.) oder abgewaschen (r.).
u. (v.l.n.r.) (1) Vorzustand Pfeilerschaft 2001, (2) Zum Mörteln vorbereitet 2001, (3) Schlusszustandsfoto nach Abschluss der ersten Restaurierung 2003.

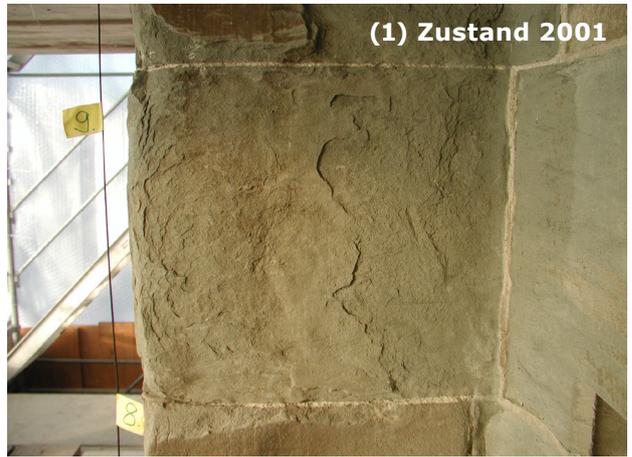
(1) Zustand 2001

o.l Strebepfeiler 95.215.317 Ansicht Ost. Massnahmen 2001, Aufmörtelungen.
o.r. Detail 1, Zustand 2017. Ostseitig sind die feinen Mörtelschlämmen weggewittert. Einige Risse wurden 2001 oberflächlich zu wenig geschlossen.
u.l. Strebepfeiler 95.215.317 Ansicht West. Massnahmen 2001, Armierungen und Injektionen.
u.r Detail 2: Angetroffener Zustand 2017. Die Reparaturstellen sind in gutem Zustand.

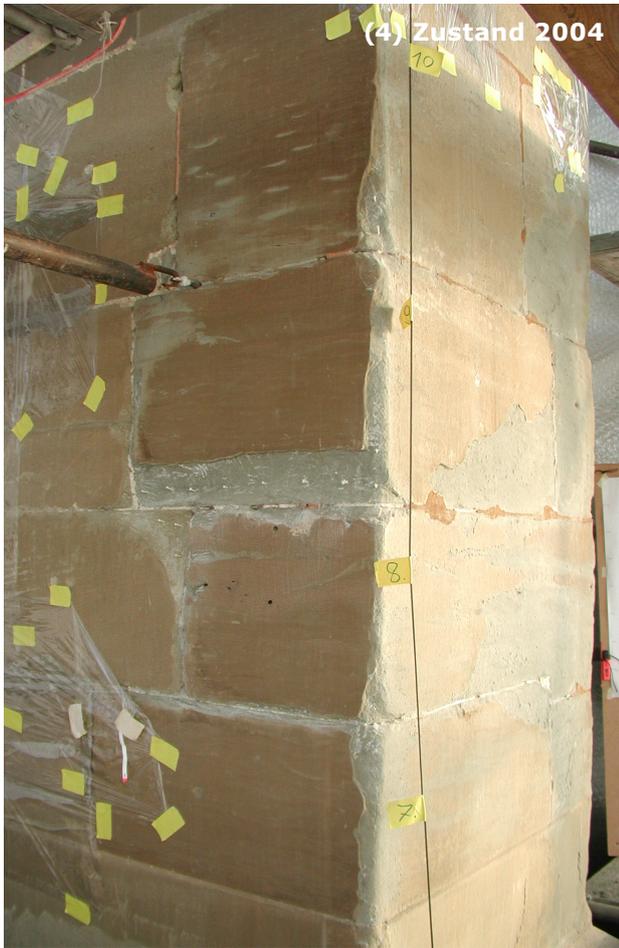
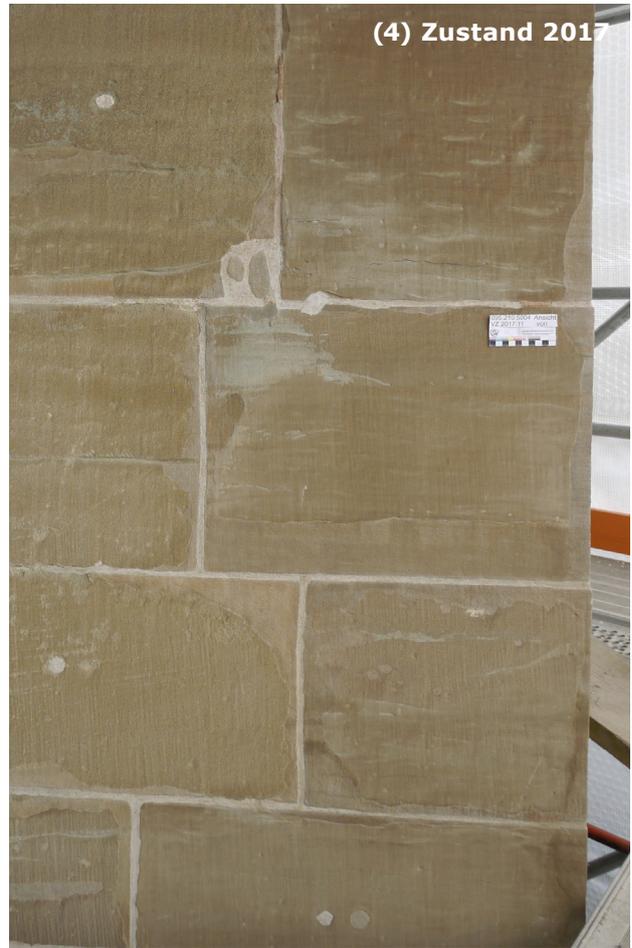
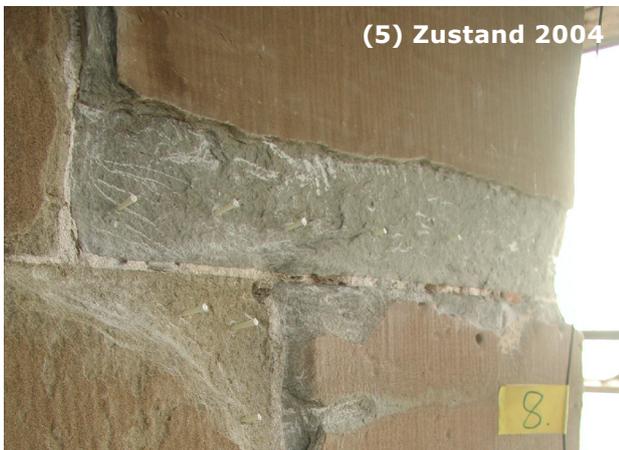
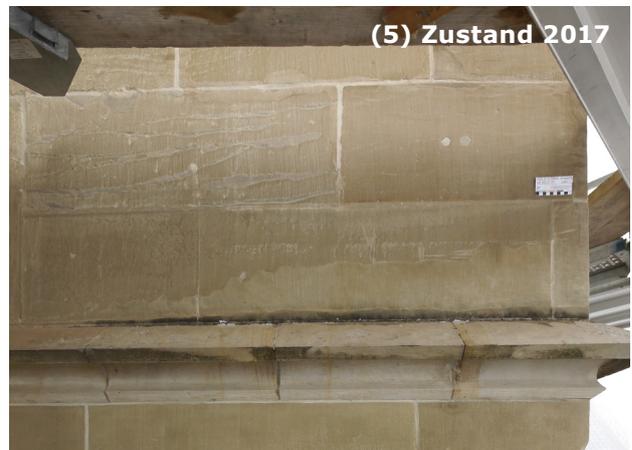
- o.l. und u.l.** Spornpfeiler 95.215.311: Massnahmen 2004, Fotos der damals verwendeten Glasfaser-Armierungen und zum Aufmörteln vorbereiteten Steinschäden.
- o.r. und u.r.** Gleicher Bereich, angetroffener Zustand 2017. Alle Aufmörtelungen befinden sich in gutem Zustand.

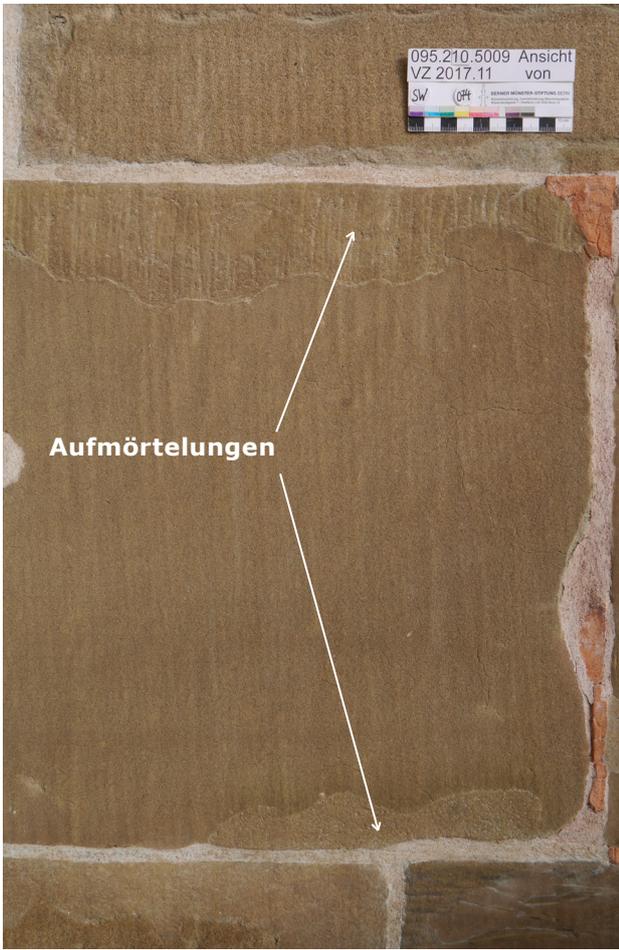
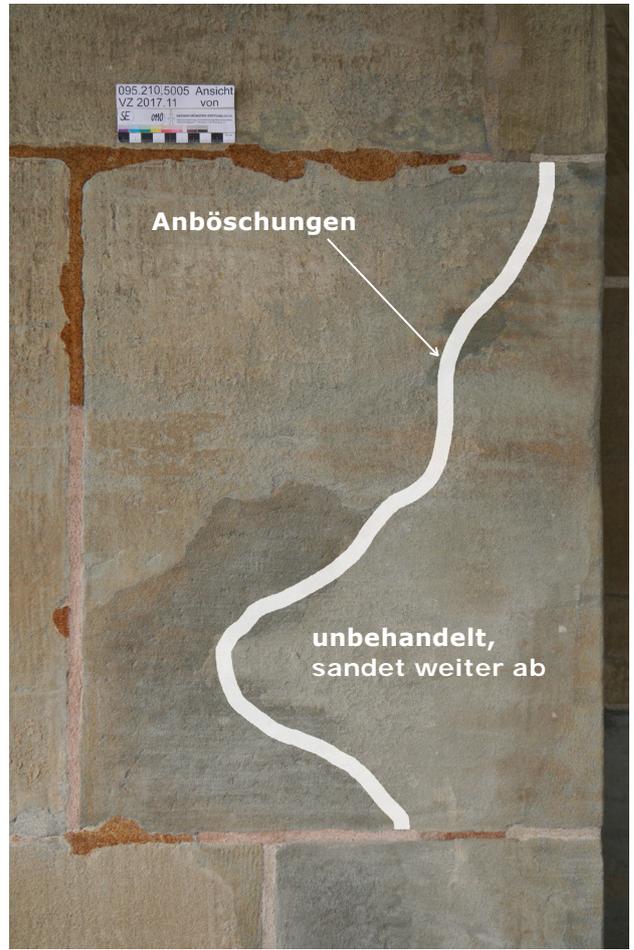
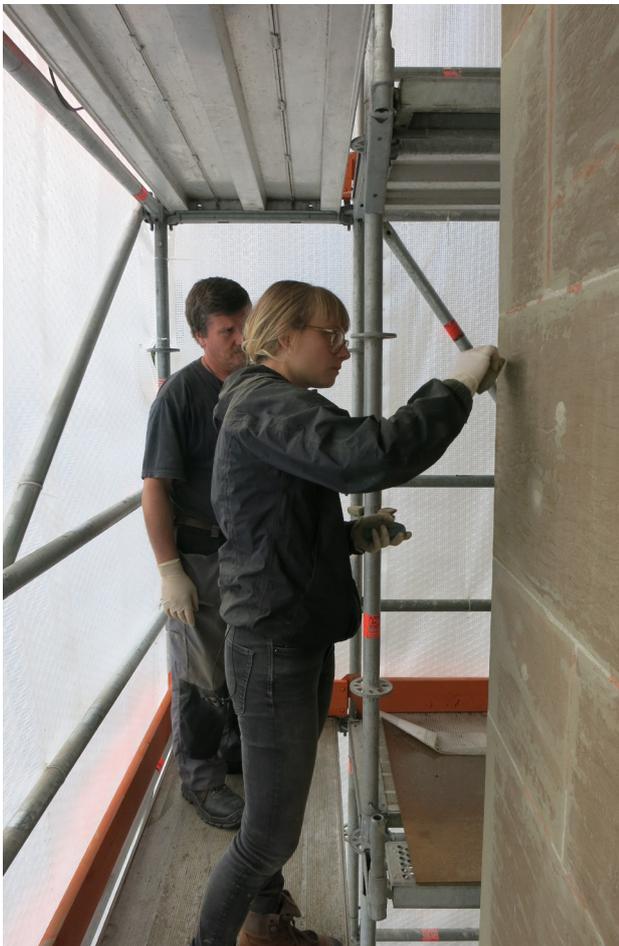
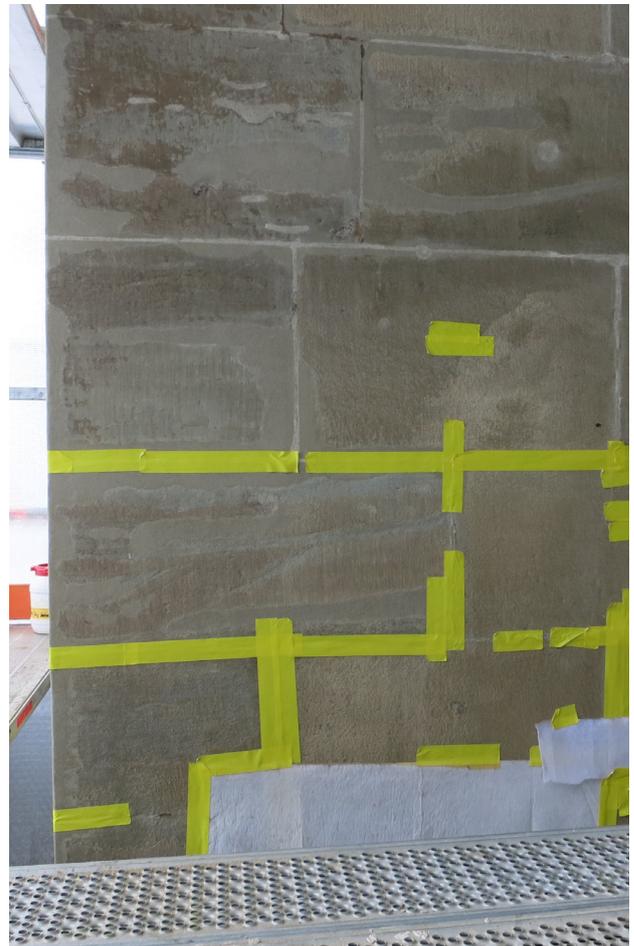
- Seite 48** Spornpfeiler 95.215.311, restauriert durch die Münsterbauhütte 2004-2005:
- o.l.** Massnahmenkartierung 2004, Aufmörtelungen.
 - u.l.** Massnahmenkartierung 2004, Armierungen und Injektionen.
 - o.r.** Vorzustand 2001 eines 2004 mit Mörtel konservierten Steins (o.). Die Fläche wurde gefestigt und vor dem Aufmörteln nur ein Minimum an Substanz entfernt. Die Fläche befindet sich auch 2017 noch in stabilem Zustand (u.).
 - m.r.** Weitere Fläche am Spornpfeiler 95 Süd: Einige der Mörtelfüllungen von 2004 bei ausgewaschenen Lehmschichten ("Läbere") sind 2017 am Zerbröckeln und mussten erneuert werden. Der Schaden ist in der Zwischenzeit jedoch nicht fortgeschritten.
 - u.r.** Grössere Aufmörtelungen an den Kanten des Spornpfeilers sind immer noch in hervorragendem Zustand.

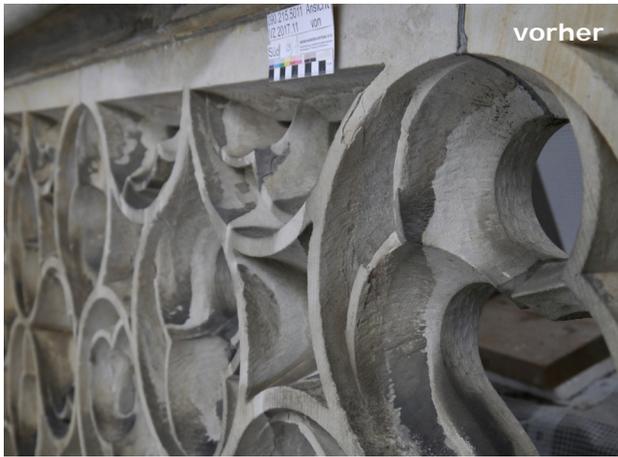
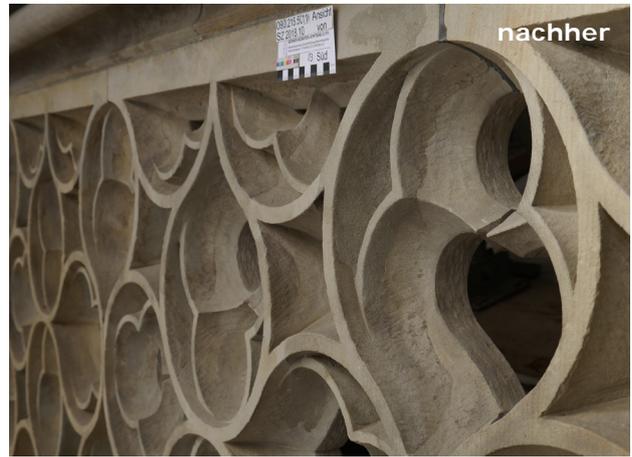
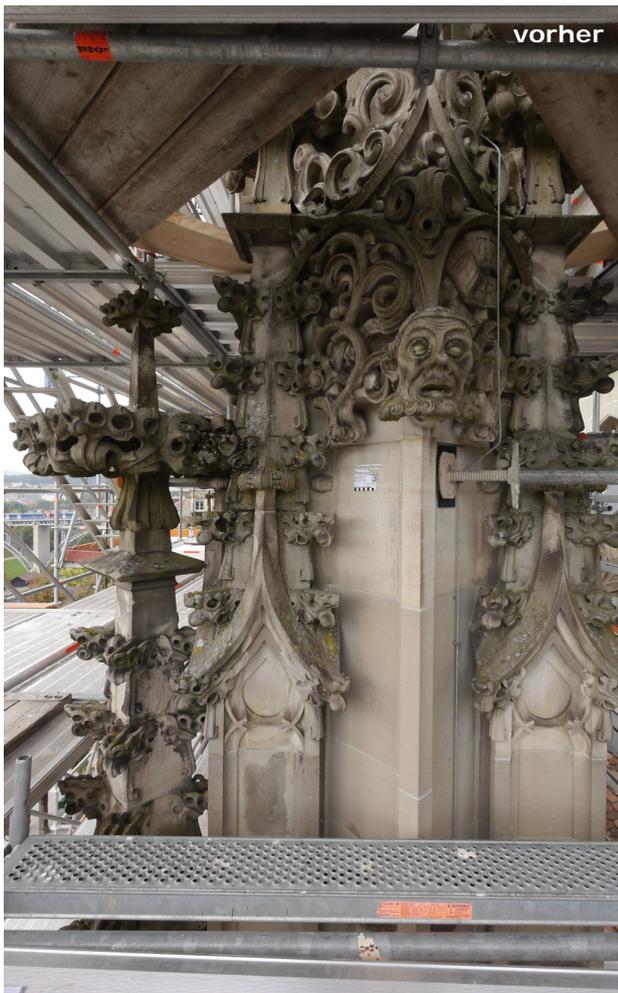
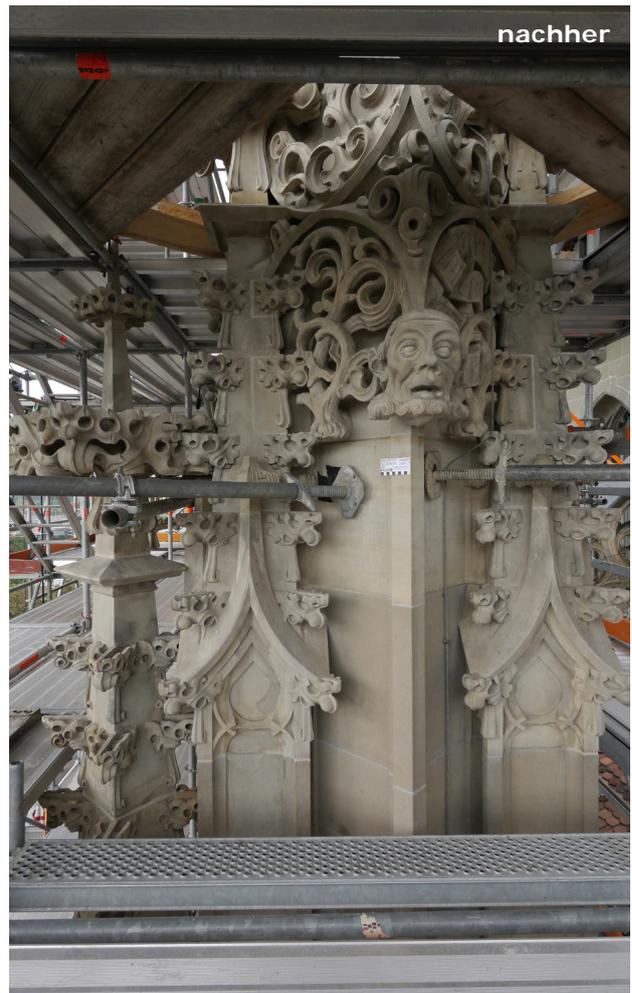
- o. u. **Vor- und Schlusszustand der Galeriebrüstung 90.215.311 Süd, aus Oberkirchener Sandstein. Pfeiler 95.210.317, Vor- und Schlusszustand nach der Reinigung und minimalen Konservierung.**
