Berner Münster-Stiftung

Tätigkeitsbericht 2018

Münsterbauleitung Bern, Juli 2019
Hermann Häberli, Annette Loeffel
Christoph Schläppi, Peter Völkle

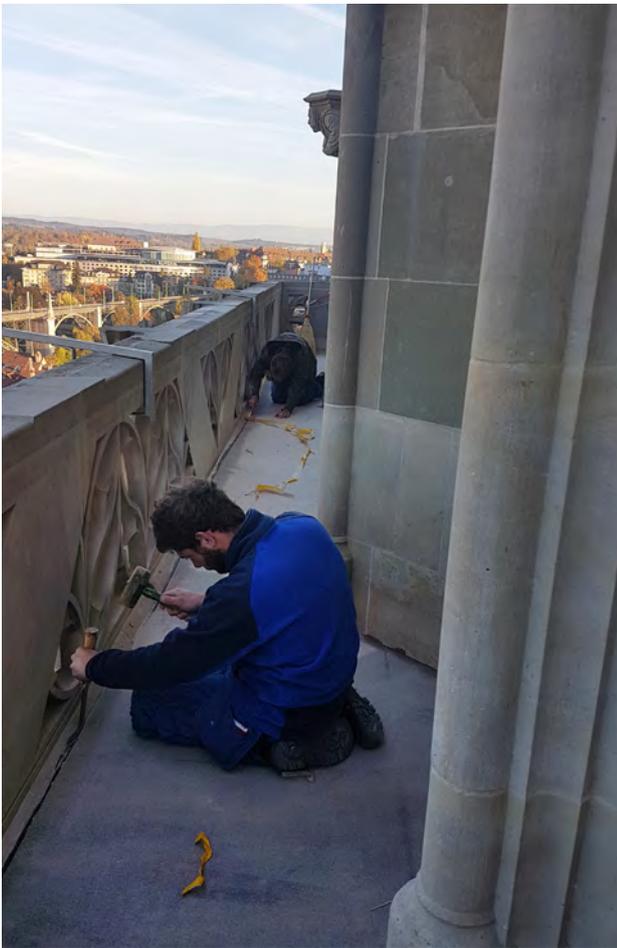
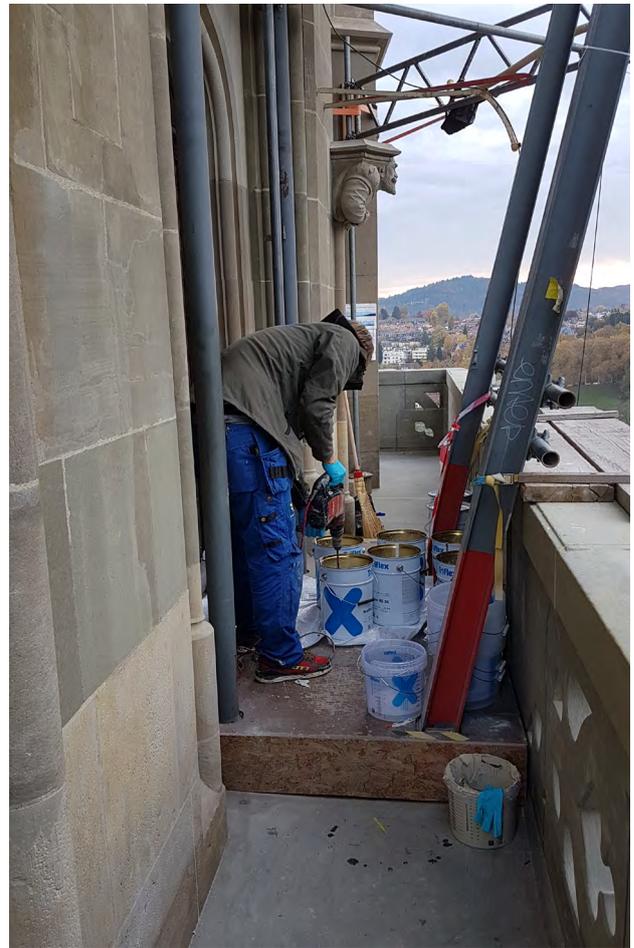
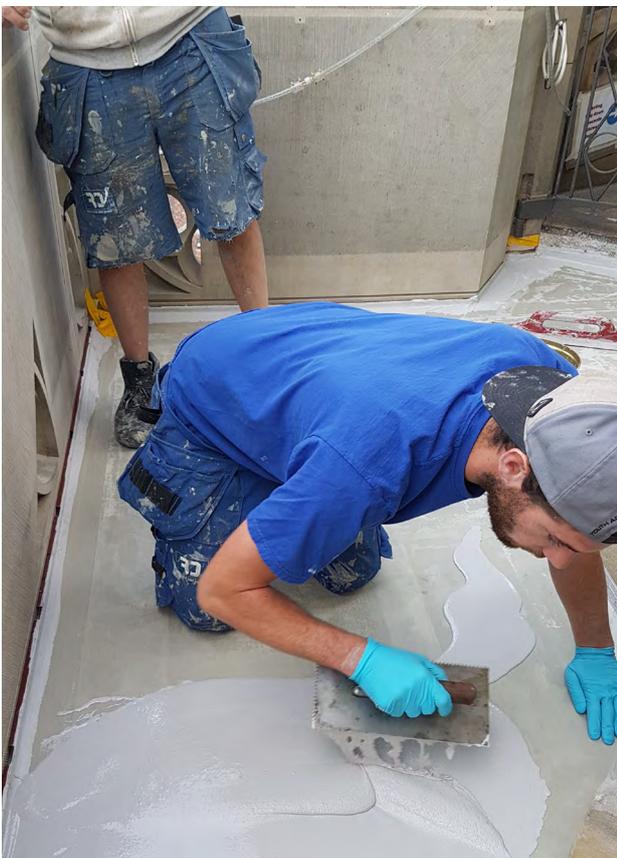
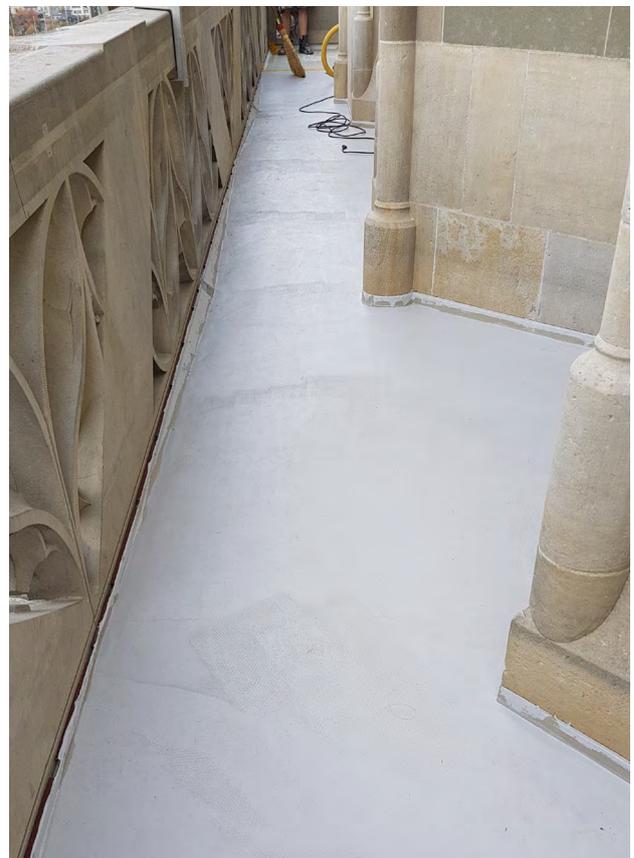
Impressionen der Arbeiten in der Viereckgalerie (untere Besucherplattform). Die Lauffläche wurde über einer Trennschicht mit Flüssigkunststoff ausgegossen.

Die dringend notwendige Abdichtung der unteren Besuchergalerie konnte aufgrund der geringeren Brüstungshöhe nicht wie auf der Achteckgalerie mit Bleiauskleidung und Schutzrosten erfolgen. Die Absturzsicherheit für Besucher wäre damit nicht mehr gewährleistet gewesen. Nach langer Suche nach einer optimalen Lösung entschied sich die Münsterbauleitung erstmals für die Abdichtung mit Flüssigkunststoff. Da die Galerien des Vierecks allesamt im 20. Jh. erneuert wurden, scheint diese Massnahme hier vertretbar. Der Nutzen und der Schutz besonders der weiter unten liegenden älteren Bausubstanz rechtfertigen hier den Einsatz der am Münster unüblichen Technologie. Die Arbeiten wurden 2018 abgeschlossen.

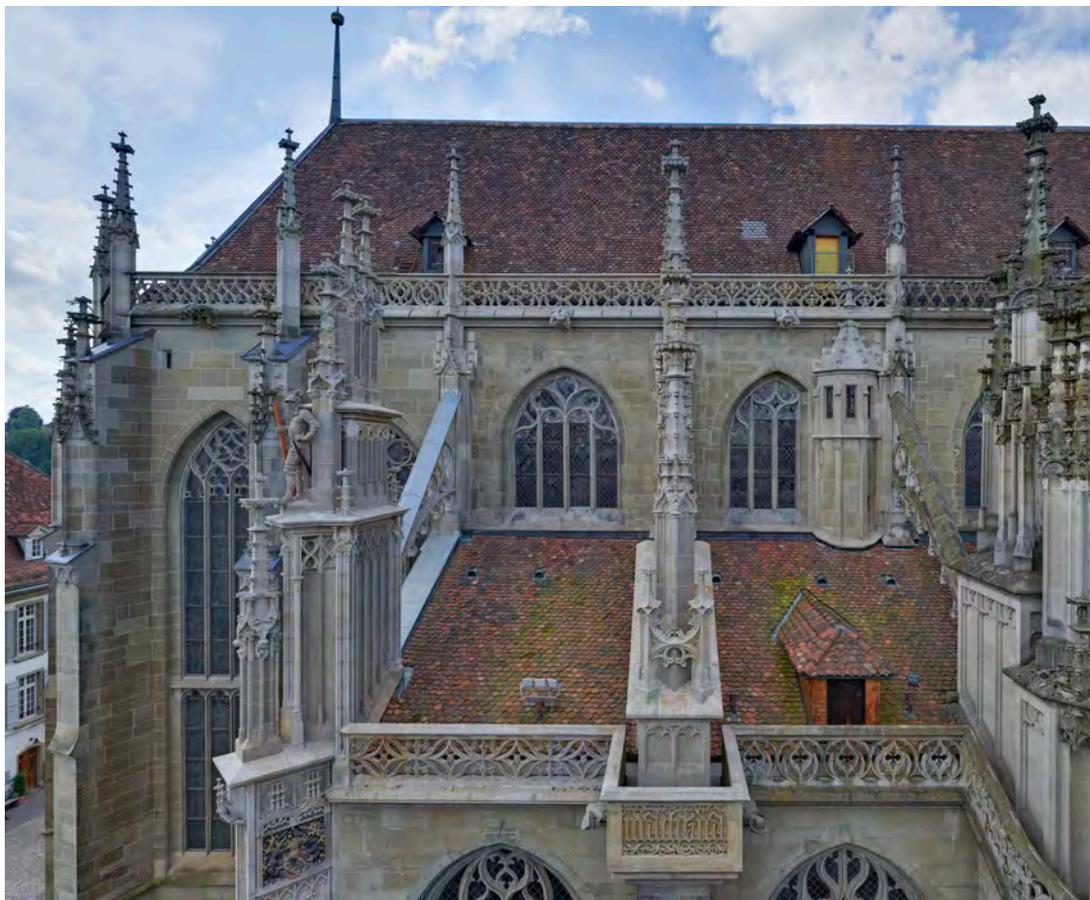
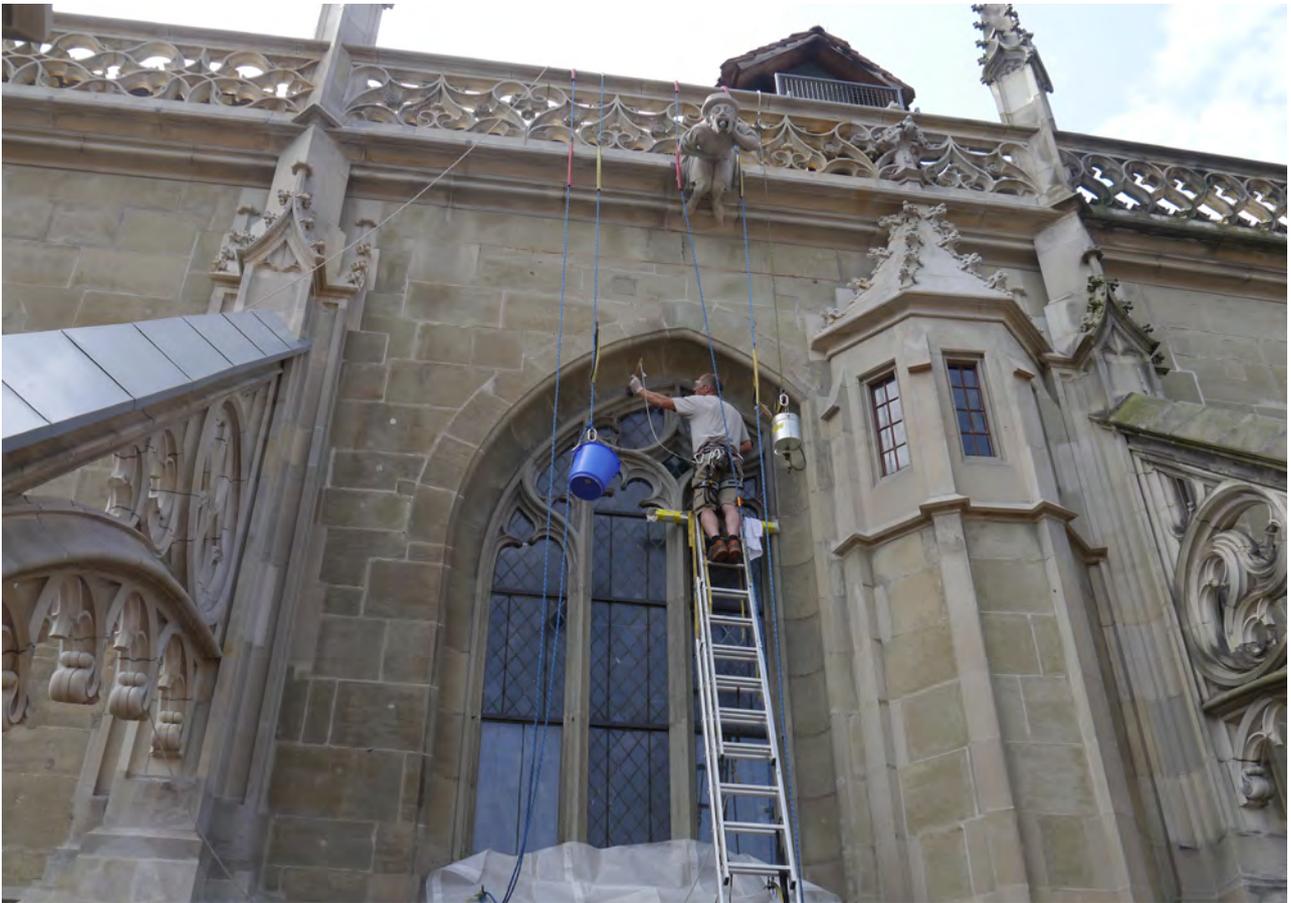
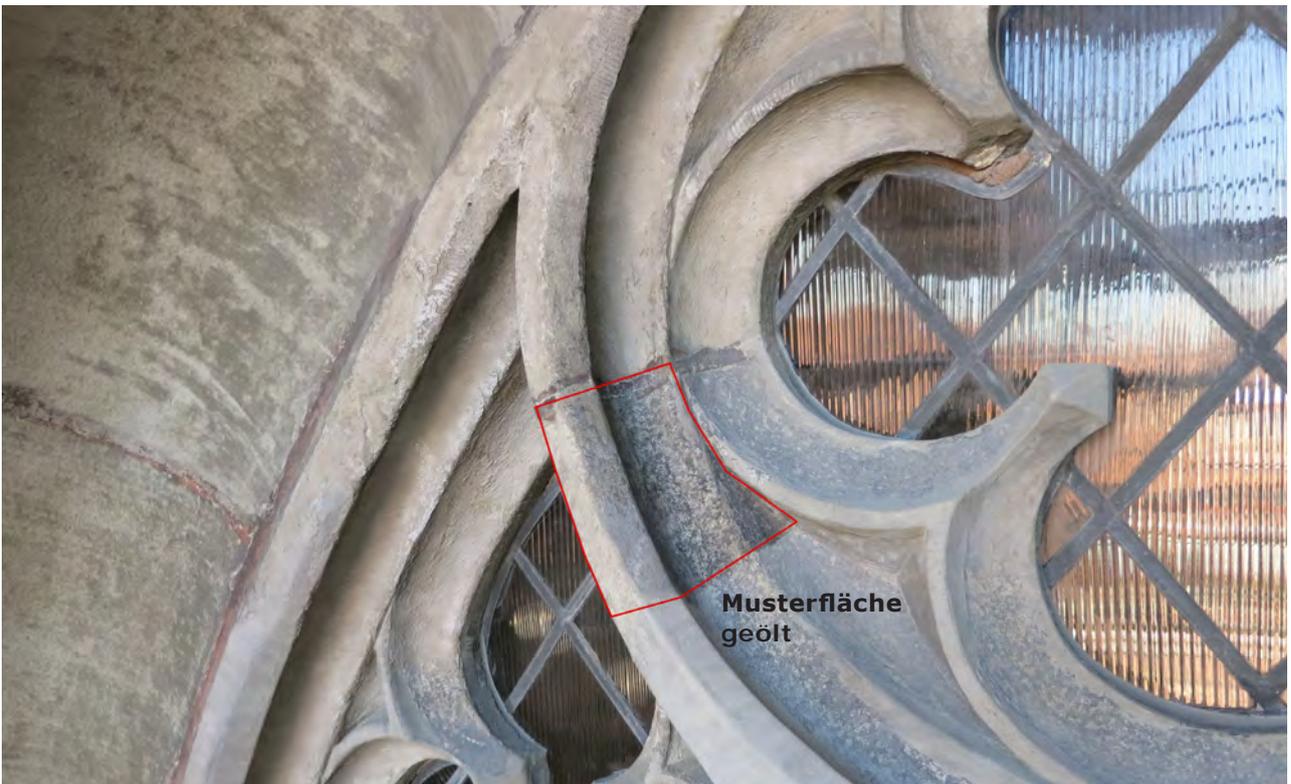
- o. **Ölen des Masswerkes am Obergadenfenster 80 Nord mit einer Leiter vom Seitenschiffdach aus.**
 - u. **Die Behandlung mit Halböl (Leinöl-Terpentinöl) verursacht eine minimale Verdunkelung der Oberfläche. Die Verfärbung reduziert sich mit der Zeit. Im Bild: 2017 angefertigtes Muster, welches bereits einen Winter frei bewittert wurde.**
- Seite 20 **Schlusszustandsfoto der Obergadenfenster 80 und 90 Nord inklusive umgebendes Strebewerk.**
 Foto: Nick Brändli, Zürich.

Nach dem Abbau des Gerüstes wurde das Masswerk des Obergadenfensters im Feld 90 im Sommer 2018 mit Halböl (Leinöl-Terpentinöl) gestrichen. Dieser Eingriff erfolgte aufgrund des Befundes, dass das Masswerk zu nicht bekannten Zeitpunkten bereits mindestens zweimal mit Öl gestrichen worden war. Diese Schutzmassnahme hatte offensichtlich bewirkt, dass das Masswerk aus dem 16. Jh. teilweise völlig schadensfrei war. Der Entscheid für die Erneuerung bzw. Ergänzung des Ölanstriches fiel in der Hoffnung, damit dessen Schutzwirkung zu verlängern. Entsprechende Massnahmen waren in den letzten Jahren an verschiedenen Stellen des Münsters diskutiert worden. Dabei war der Grundsatz festgelegt worden, bis auf weiteres Anstriche nur an Bauteilen vorzunehmen, wo eindeutige Belege zu früheren Anstrichen und deren Wirksamkeit vorliegen.

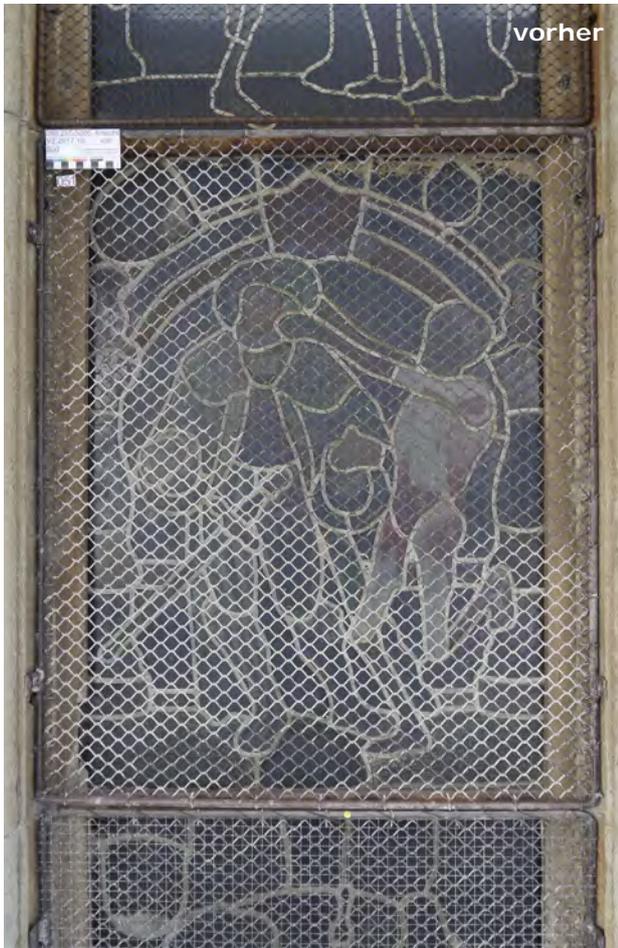
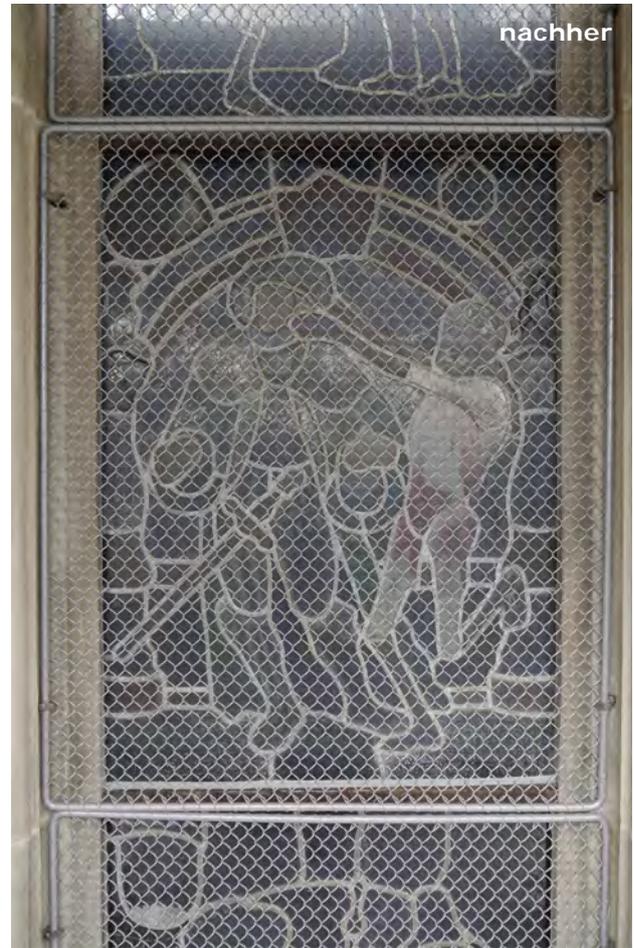
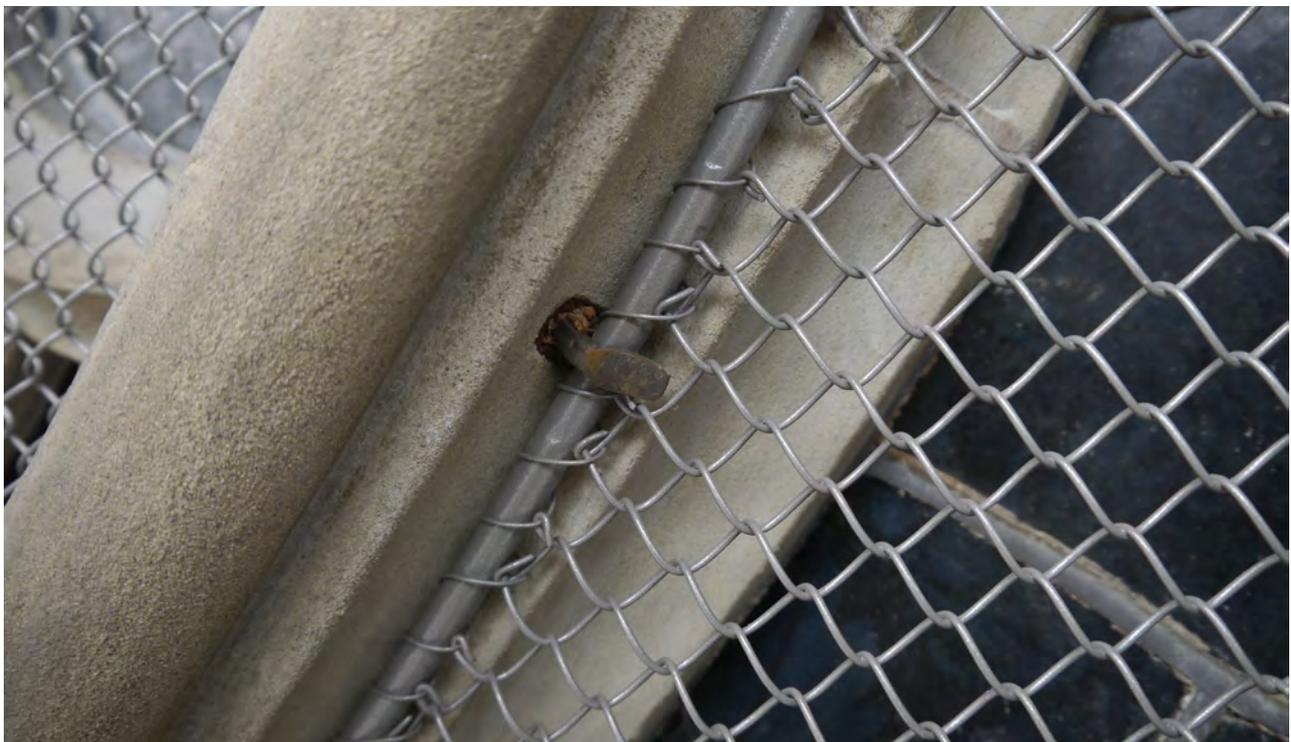
- o.l.** **Detail 1: Vorzustand. Schutzgitter von 1917/18. Das 100 Jahre alte Schutzgitter wurde repariert und wieder vor Ort angebracht. Die Rahmen und Befestigungshaken konnten erhalten werden. Das stark gerostete Gitter wurde ersetzt.**
- o.r.** **Detail 2: Schlusszustand Schutzgitter, 2018.**
- u.** **Detail 3: Beispiel eines wiederverwendeten Befestigungshakens. Auch die Holzdübel und Löcher konnten wiederverwendet werden.**

Dieses Fenster war 1917/18 nach einem Entwurf von Eduard von Rodt hergestellt und eingebaut worden. Die angetroffenen Fenstergitter stammen mit hoher Wahrscheinlichkeit aus dieser Entstehungszeit. Die Eisenrahmen der Gitter waren mit Kupfernägeln in Holzdübeln befestigt. Diese Methode ist am Münster einmalig. Die Konstruktion war bis auf das Drahtgeflecht in einem guten Zustand. Selbiges war stark gerostet und wurde durch ein neues Geflecht ersetzt, welches in Massanfertigung in der Drahtflechterei HSB in Bümpliz hergestellt wurde. Die Rahmen wurden pulverbeschichtet, die Netze im gleichen Anthrazitton gespritzt. Die Gitter konnten mit den alten Dübeln und Nägeln wieder befestigt werden. Die Glasmalereien wurden von Glasmaler Daniel Stettler, begleitet vom Vitrocen-tre Romont, Stefan Trümpler und Sophie Wolf, instandgestellt. Es wurde gemeinsam entschieden, das Fenster nicht mit einer Schutzverglasung zu versehen, da das Herausnehmen der Scheiben zu grösseren Schäden geführt hätte als die Restaurierung vor Ort. So konnte das Fenster mit bescheidenem Aufwand gereinigt, gekittet, ergänzt, teilweise mit Sicherungsbleien versehen und für die nächsten Jahre gesichert werden.

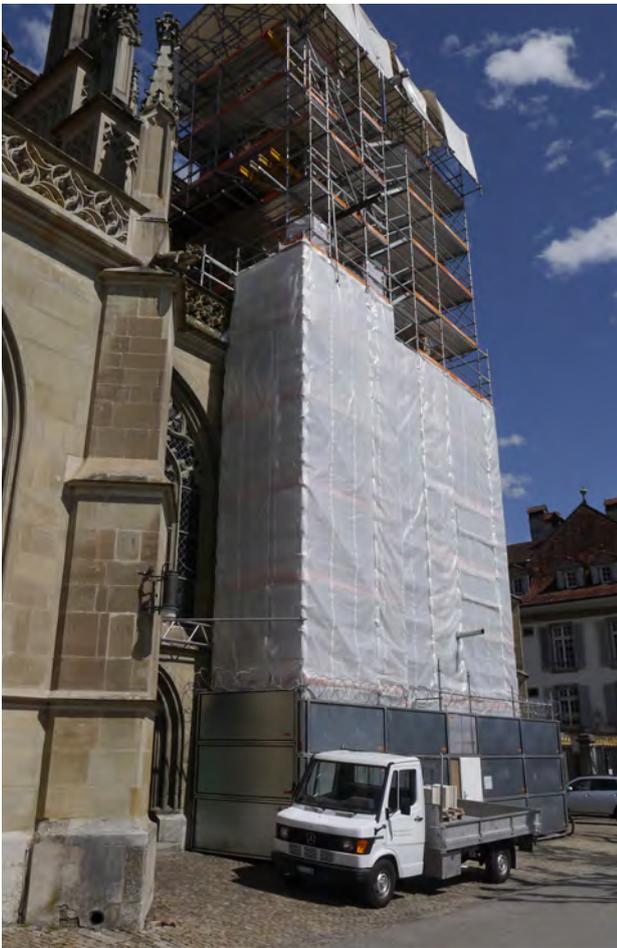
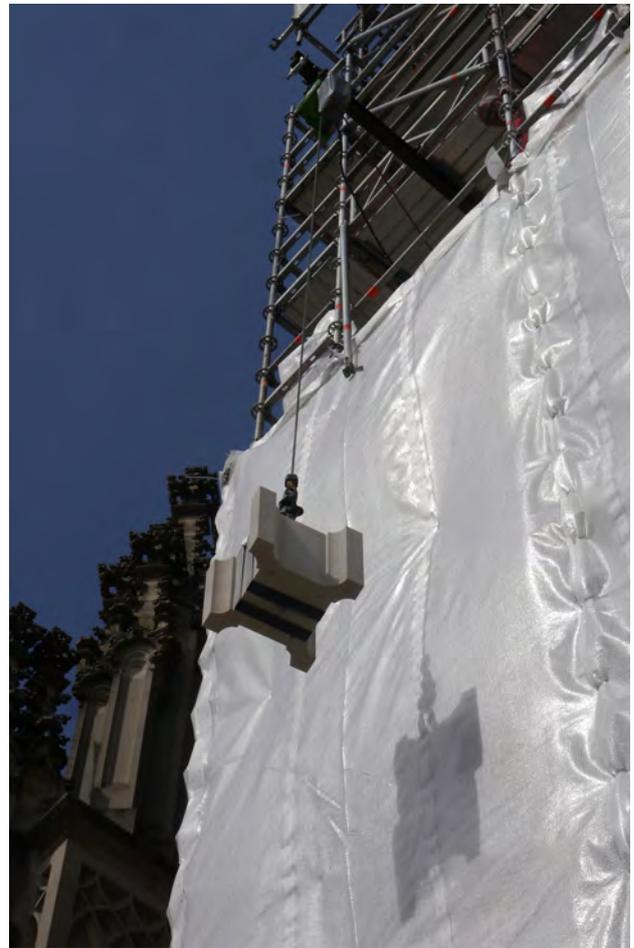
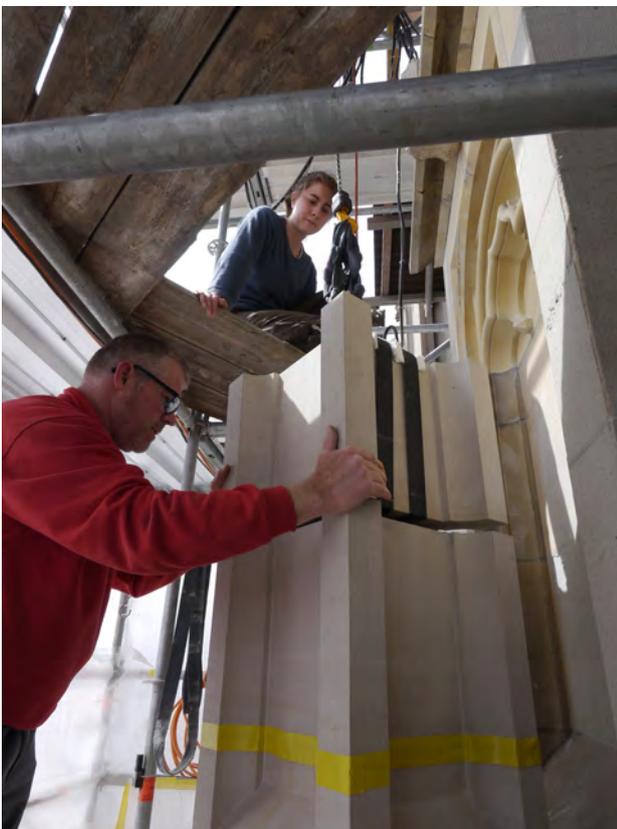
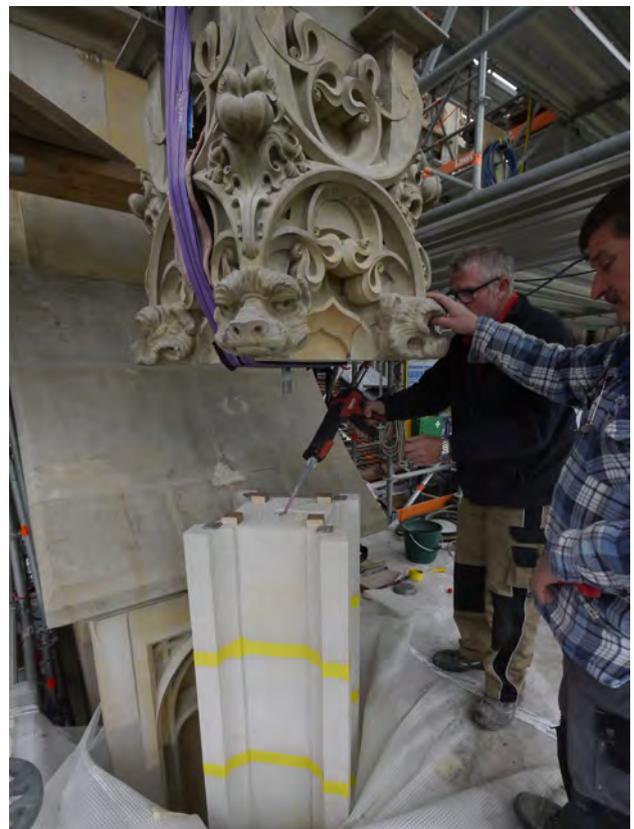
An einer Fiale des Pfeilers 85 wurde ein Rissbild angetroffen, welches sich schräg durch den Schaft der Fiale erstreckte. Dieser war bereits 1913 aus Zuger Sandstein angefertigt worden. Aufgrund dieses Rissbildes war zu befürchten, dass die Statik der Fiale massiv geschwächt und deren Absturzsicherheit nicht weiter gewährleistet ist. In Rücksprache mit Bauingenieur Peter Schmied wurde beschlossen, die betroffenen Werkstücke durch solche aus Obernkirchener Sandstein zu ersetzen.

Impressionen vom Versetzen eines neuen Fialenschafte an der Vorsatzfiale am Pfeiler 95 Süd. Der Steinaustausch erfolgte aufgrund beunruhigender Rissbildungen am Schaft aus Zuger Sandstein aus der Zeit um 1913. Die Werkstücke wurden neu in Obernkirchener Sandstein angefertigt.

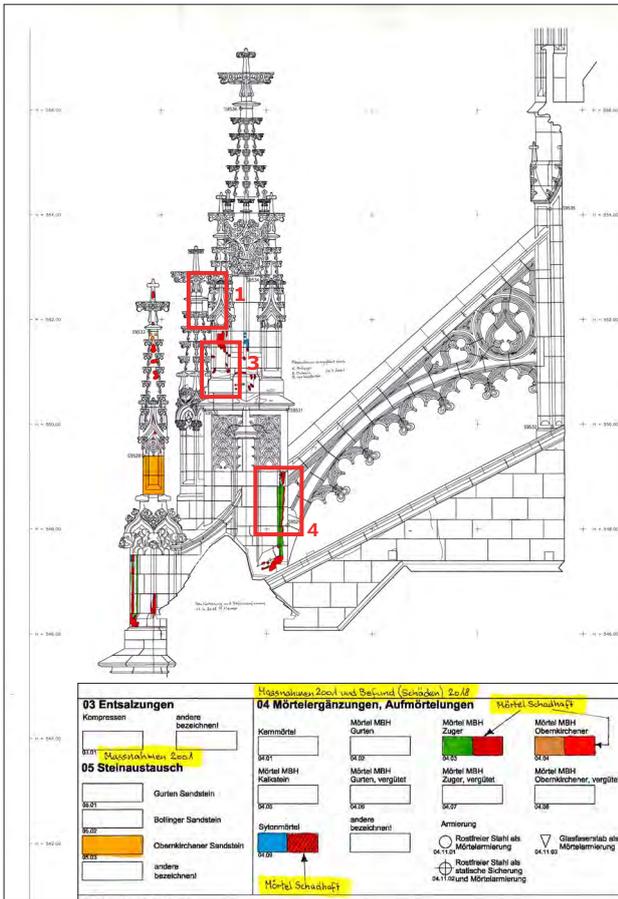
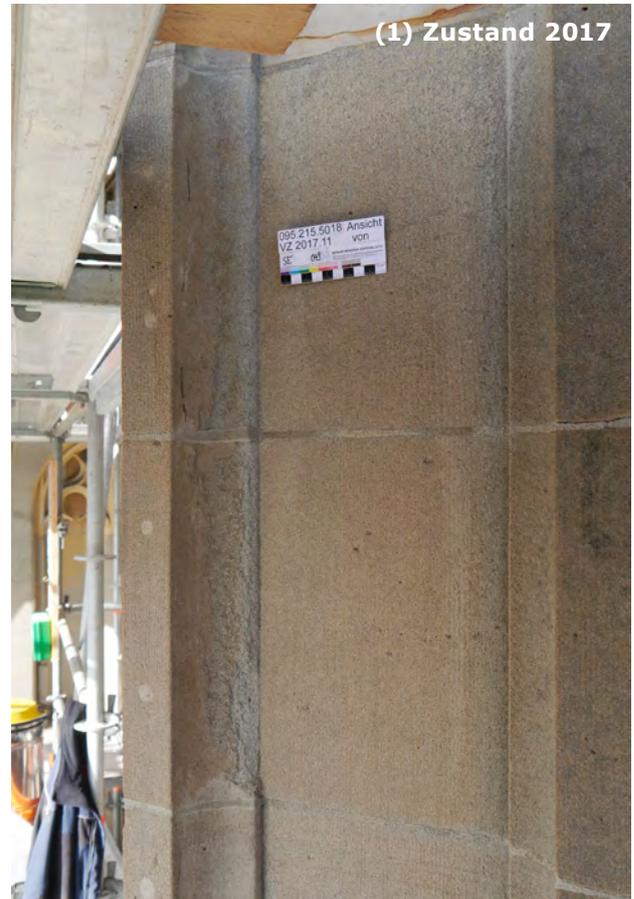
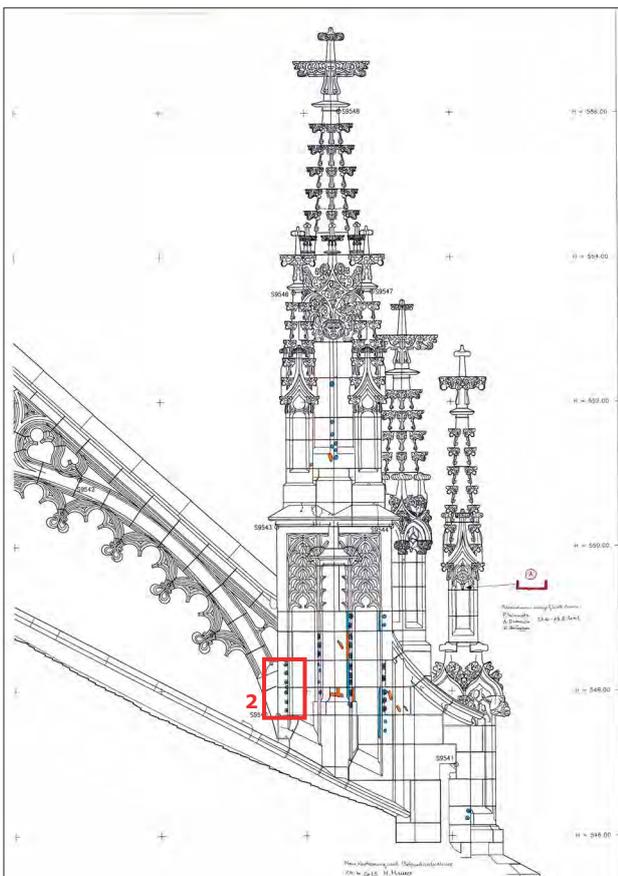
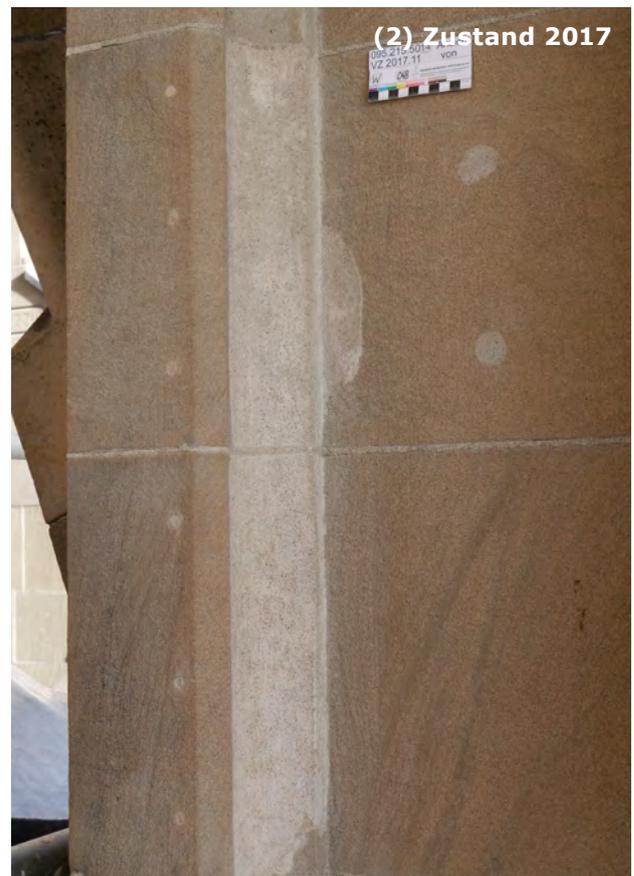
Strebepfeiler 95.215.317 Südseite: Nach 16 Jahren befinden sich die restaurierten Bereiche in sehr gutem Zustand, obwohl die Münsterbauhütte 2001 noch ganz am Anfang des Lernprozesses weg vom Steinaustausch hin zur Steinkonservierung stand.

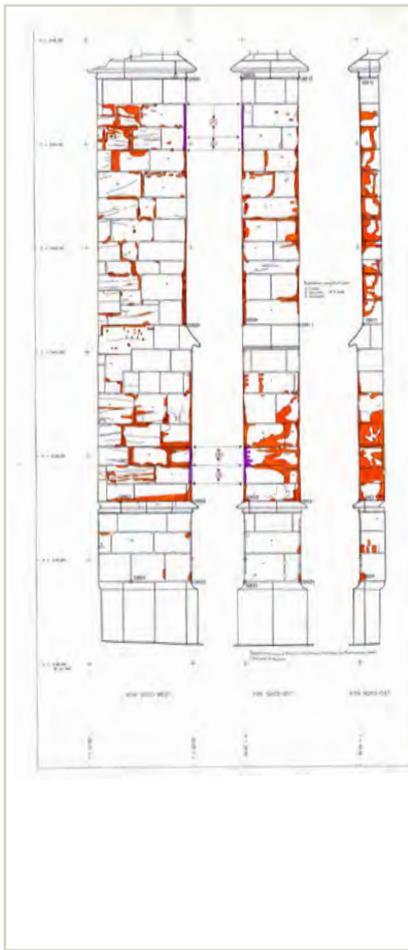
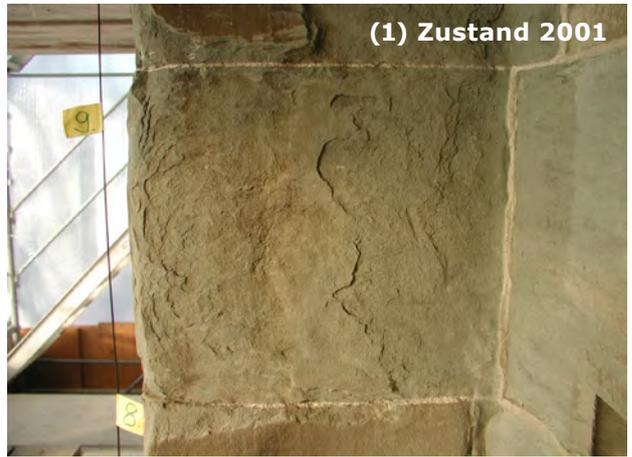
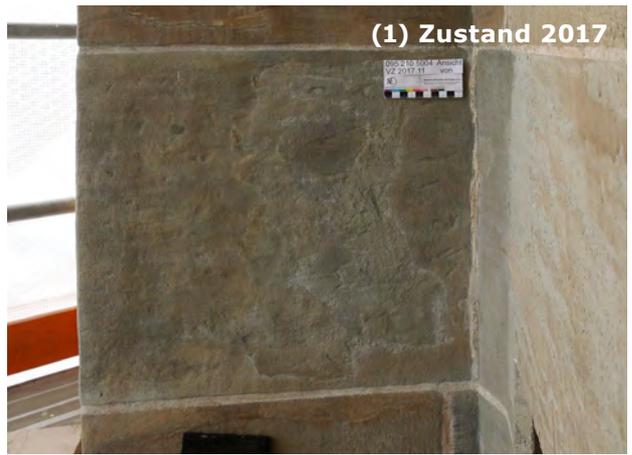
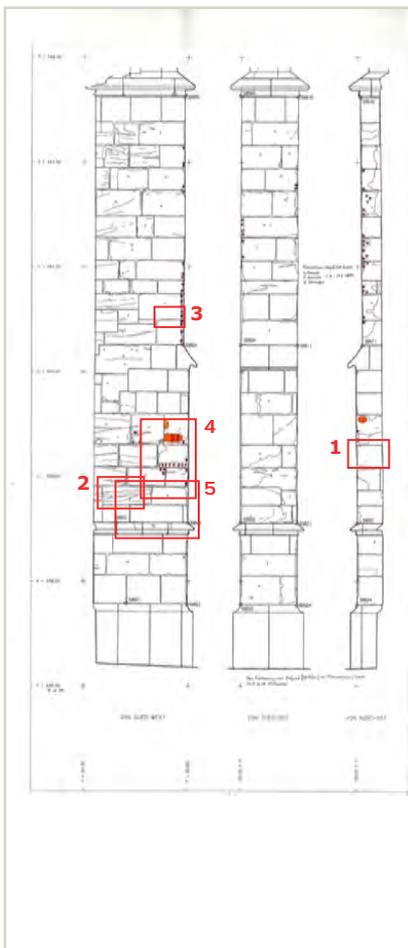
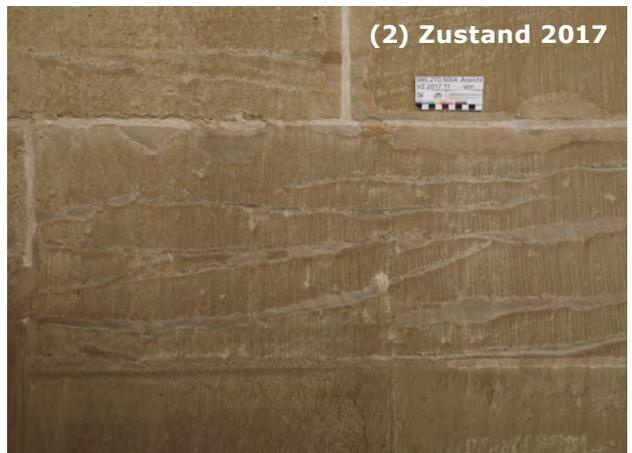
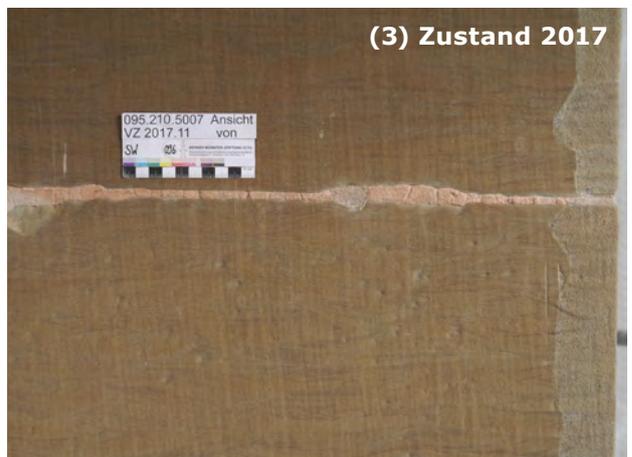
o.l **Strebepeiler 95.215.317 Ansicht Ost. Massnahmen 2001, Aufmörtelungen.**
o.r. **Detail 1, Zustand 2017. Ostseitig sind die feinen Mörtelschlämmen weggewittert. Einige Risse wurden 2001 oberflächlich zu wenig geschlossen.**
u.l. **Strebepeiler 95.215.317 Ansicht West. Massnahmen 2001, Armierungen und Injektionen.**
u.r **Detail 2: Angetroffener Zustand 2017. Die Reparaturstellen sind in gutem Zustand.**

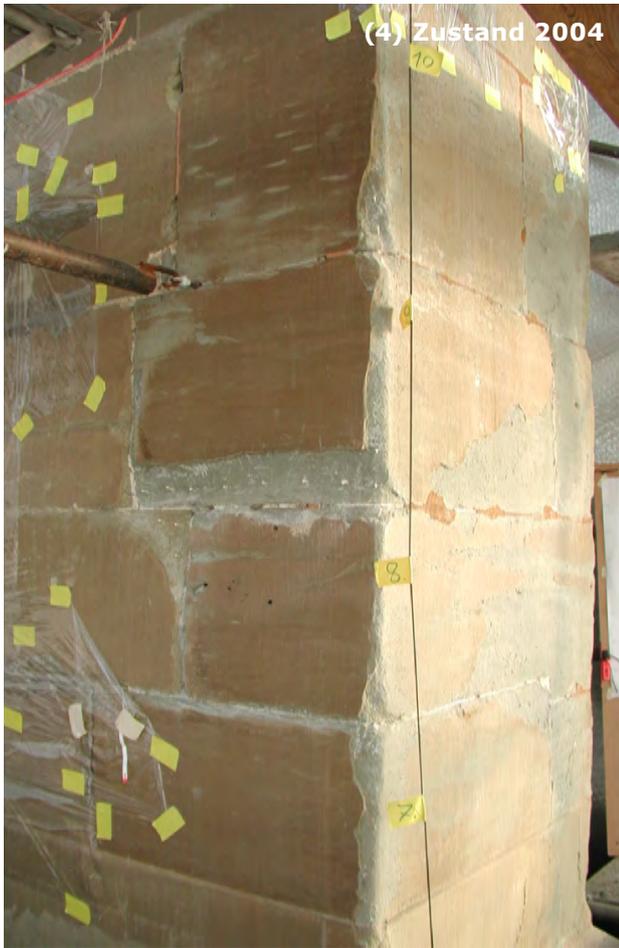
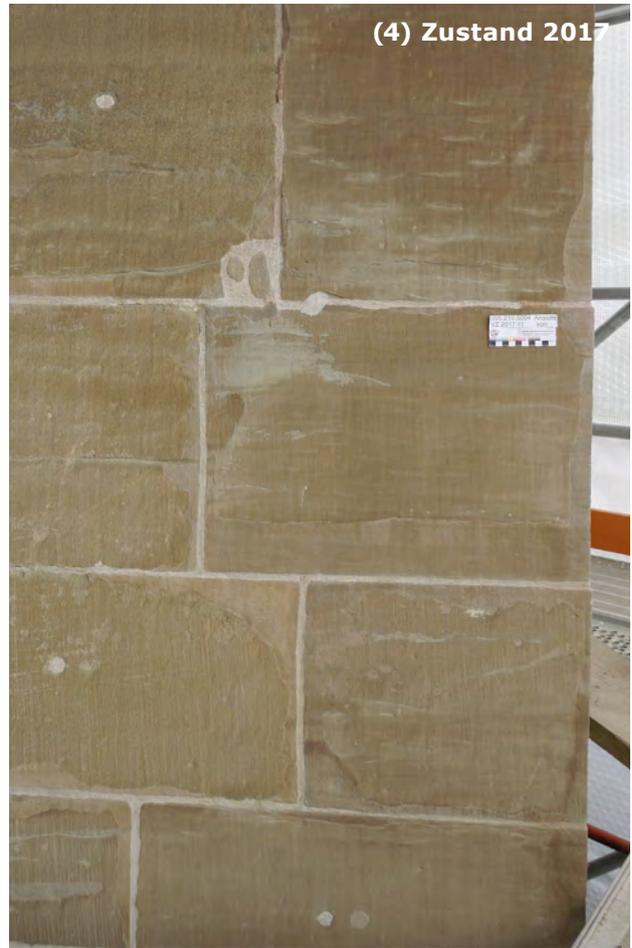
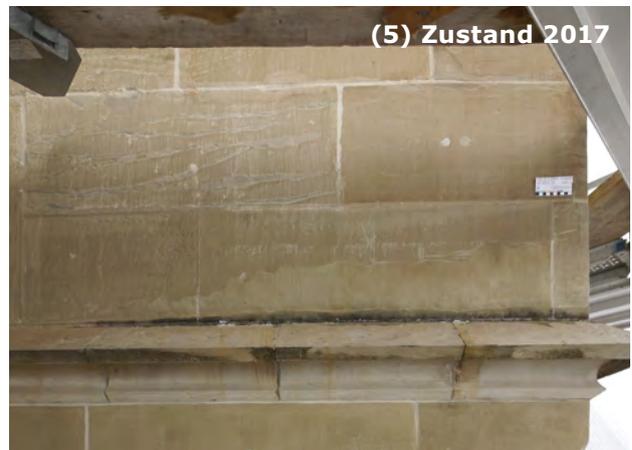
- o.l. und u.l.** Spornpfeiler 95.215.311: Massnahmen 2004, Fotos der damals verwendeten Glasfaser-Armierungen und zum Aufmörteln vorbereiteten Steinschäden.
- o.r. und u.r.** Gleicher Bereich, angetroffener Zustand 2017. Alle Aufmörtelungen befinden sich in gutem Zustand.

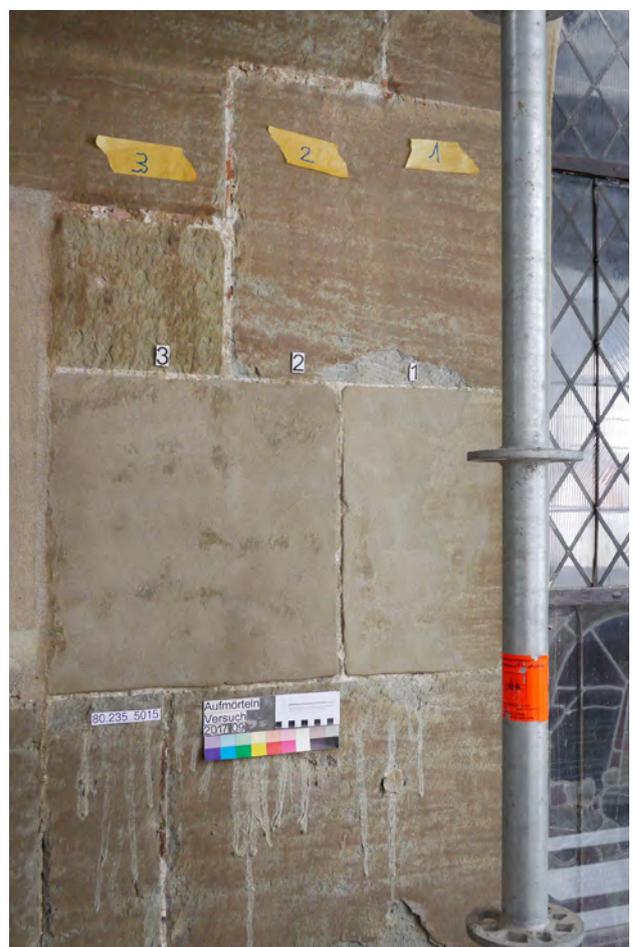
- o. **Verfärbungen an den Wänden der unteren Glockenstube aufgrund einer Veränderung der Rezeptur des 2014 verwendeten Kieselsols (Syton X30). Die Verfärbungen sind aus technischer Sicht zwar keine Gefahr für den Bestand - die unschönen Flecken können entfernt werden - die unerwartete optische Beeinträchtigung erfreut jedoch niemanden. Dr. Christine Bläuer bestätigt nach diversen Labortests, dass die Rezeptur des 2008 in der Bauhütte eingehend getesteten Produktes offenbar um 2014 dauerhaft geändert worden ist.**

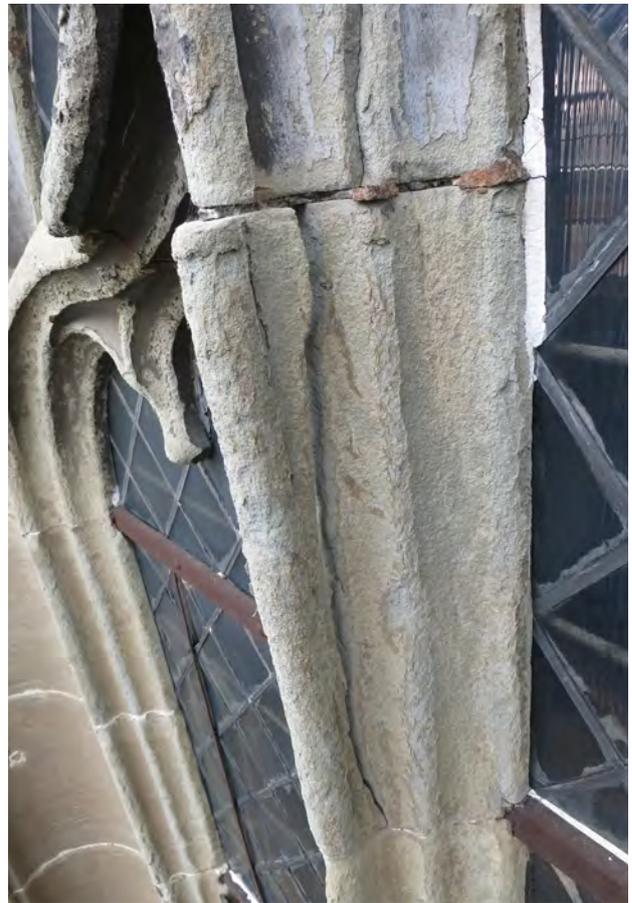
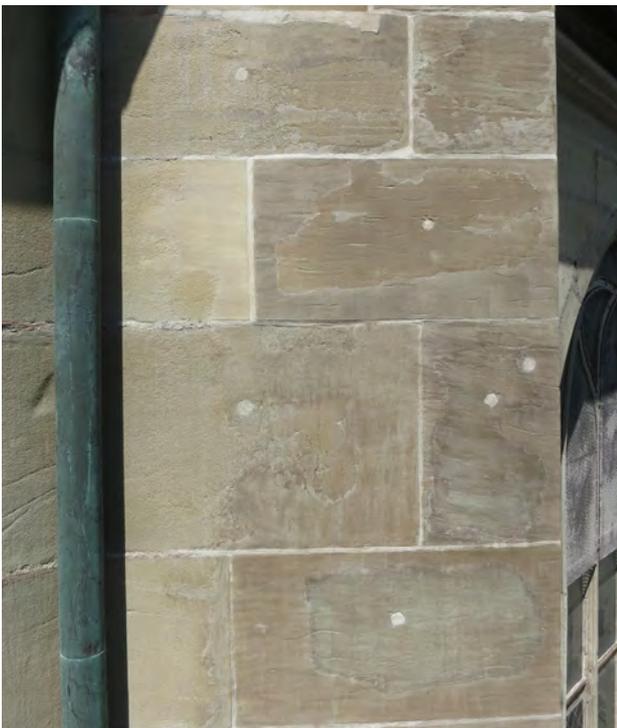
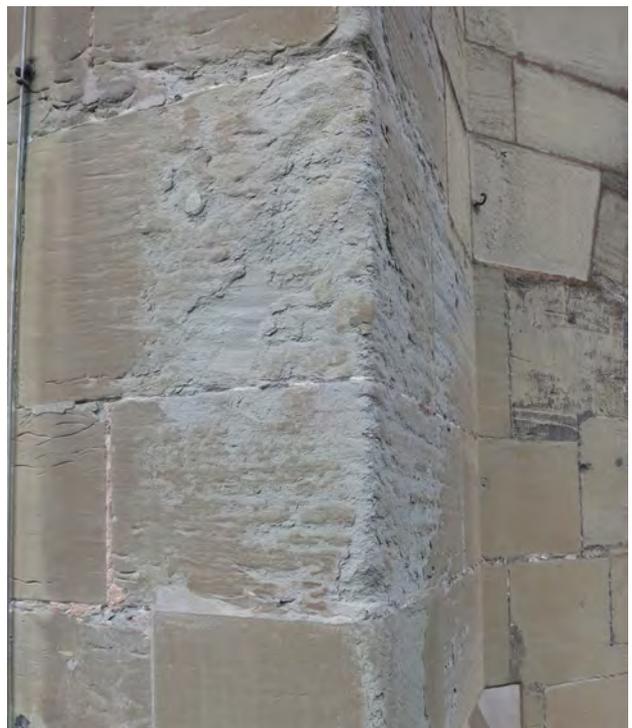
Impressionen aus dem Kontrollgang 2018:

- o.l.** Hebebühne auf dem Münsterplatz.
- m.l.** Einzelne lose Schalen wurden über Besucherbereichen abgenommen.
- o.r.** Besorgniserregender Zustand am Obergadenfenster 60 Nord (mittelalterliche Bausubstanz). Solche Bereiche werden notgesichert, damit sie bis zur Restaurierung ab zirka 2020/21 nicht verloren gehen.
- u.l.** Stabiler Zustand einer 2002 restaurierten Wandfläche am Spornpfeiler 30 Süd.
- u.r.** Noch unrestaurierte Fläche am Spornpfeiler 25 Süd. Der Schaden schreitet fort.

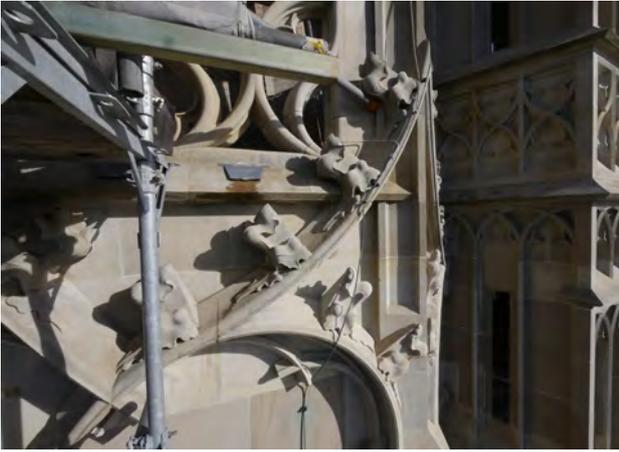
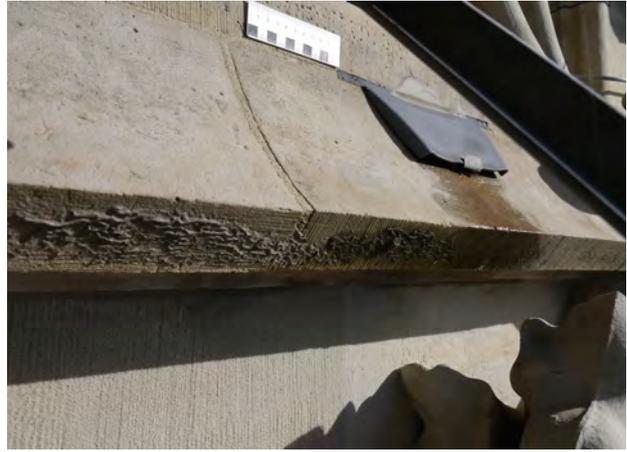
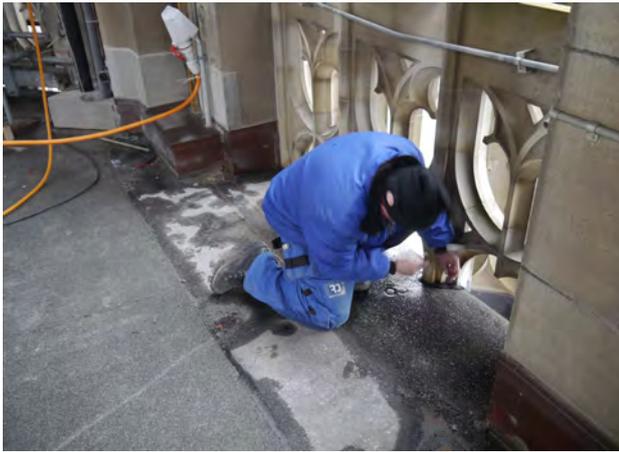
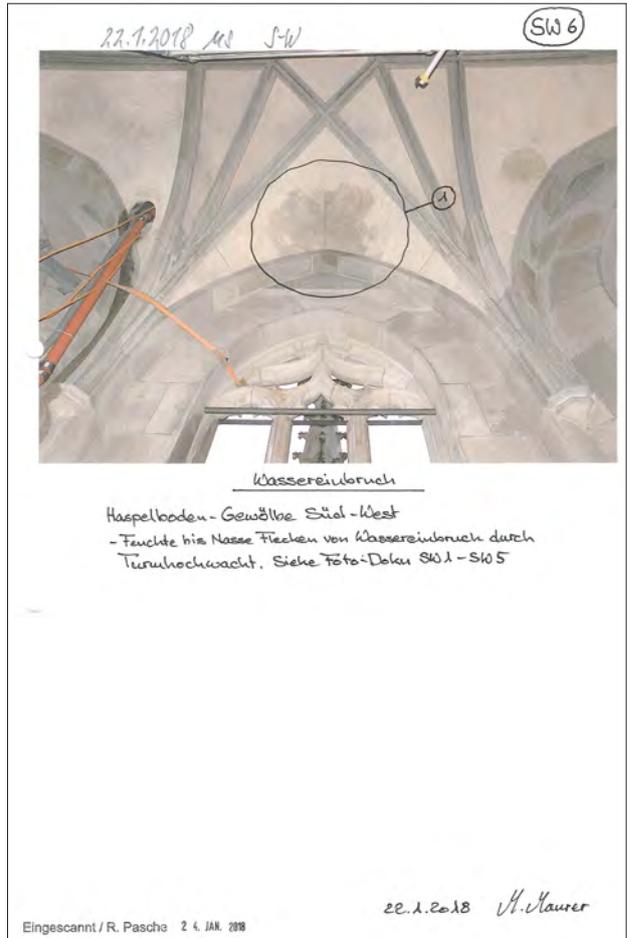
- Unterhalt und Verbesserung Wasserführung am Turm:**
- o.l. und o.r. **Die kleinen Ausspeier unter der Besuchergalerie am Turmachteck zeigen nach einem starken Regen mit wenig Verzögerung undichte Stellen oder verstopfte Abläufe an. So kann jeweils umgehend reagiert werden.**

- m.l. **Ein weiterer Versuch der Spengler, die Deckenanschlüsse der Turmwacht an den Turmhelm abzudichten. Da die darunterliegende Stahlkonstruktion einen gewissen Bewegungsspielraum benötigt, bieten die Anschlussdetails einige Herausforderungen.**

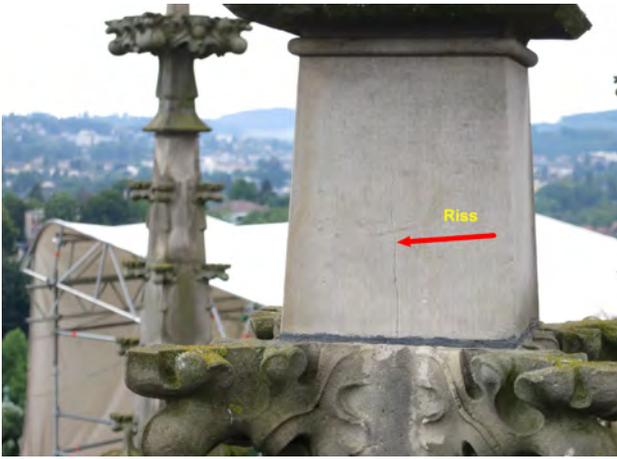
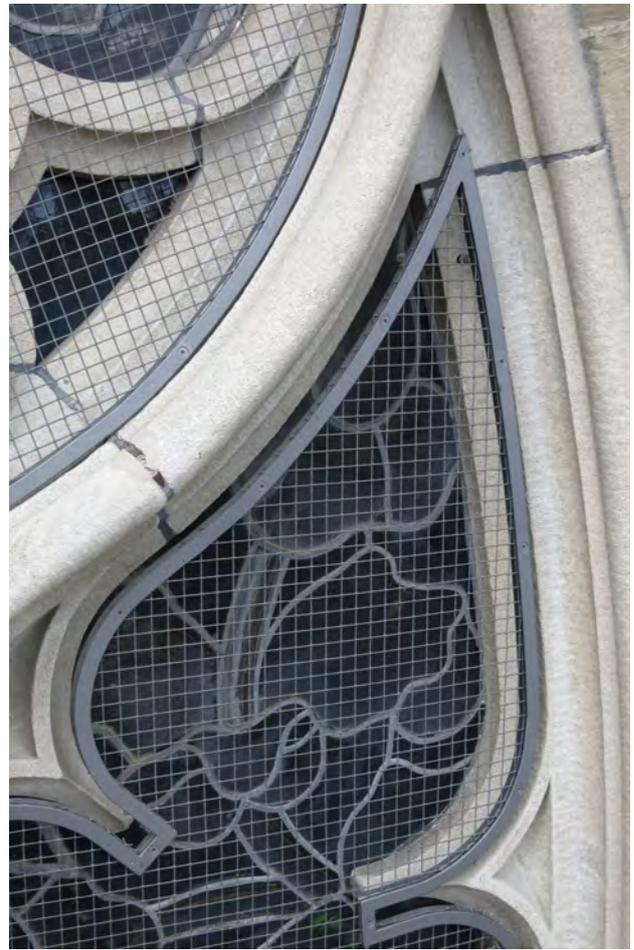
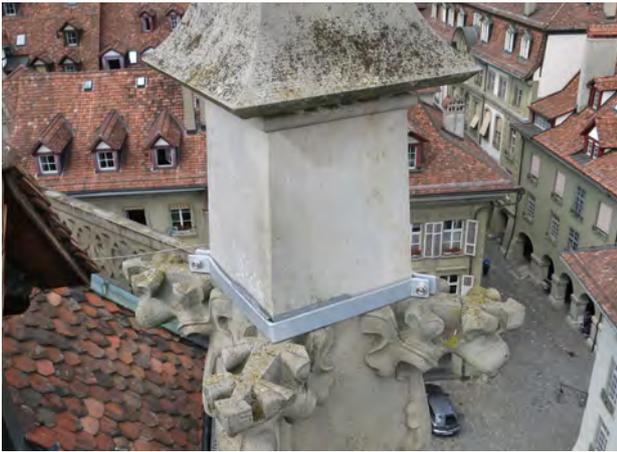
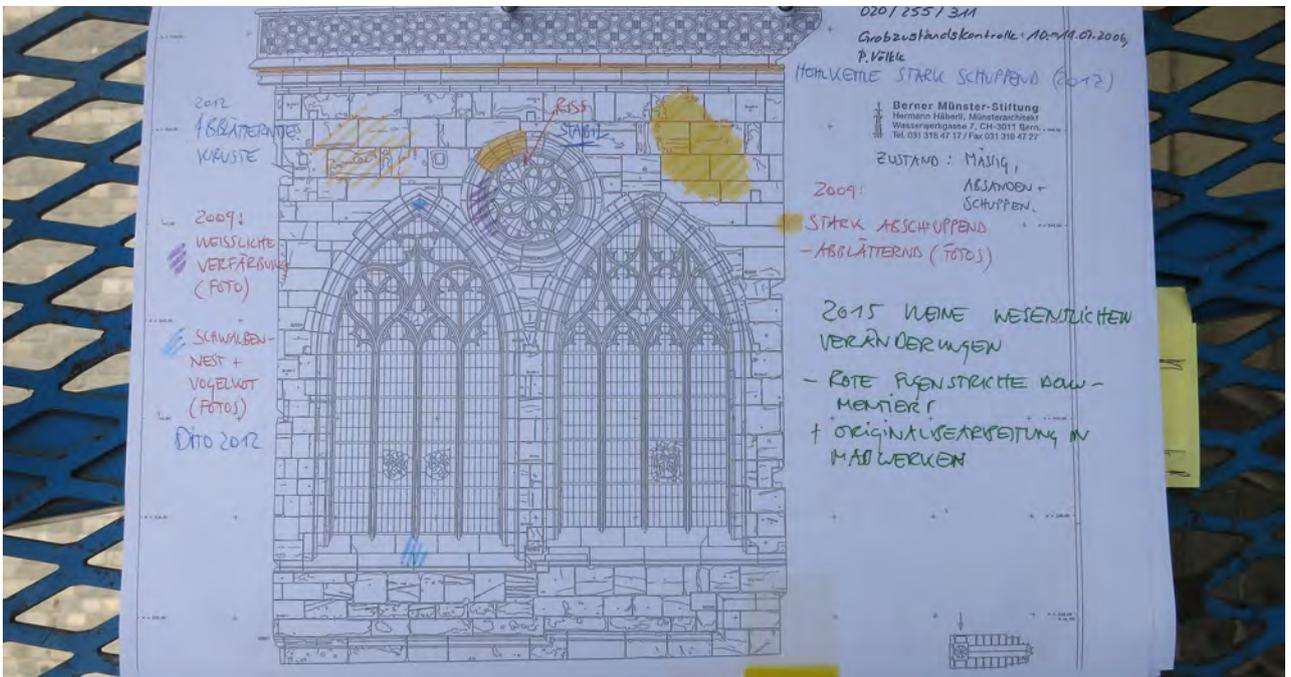
- o.l und m.l.** Chorpfeiler 130.225.317, Südseite. Riss in einem erst 2010 neu versetzten Schaftstück aus Oberkirchener Sandstein (o.): Zur Stabilisierung wurde an der betreffenden Stelle von der Hebebühne aus eine Stahlklammer montiert (m.).
- o.r.** Chorfenster 125.230.311 (Mittelfenster): Ein Schutzgitter hatte sich im oberen Bereich gelöst respektive verbogen. Dieses wurde an der betreffenden Stelle zusätzlich fixiert.
- u.** Beispiel eines "Patientenblattes", Fassade Gerberkapelle 20.225.311. Die Befunde werden jedes Jahr direkt vor Ort ergänzt und im Bedarfsfall mit älteren Kartierungen und Fotos des betreffenden Bereiches abgeglichen.
