Berner Münster-Stiftung

Tätigkeitsbericht 2018

Münsterbauleitung Bern, Juli 2019
Hermann Häberli, Annette Loeffel
Christoph Schläppi, Peter Völkle

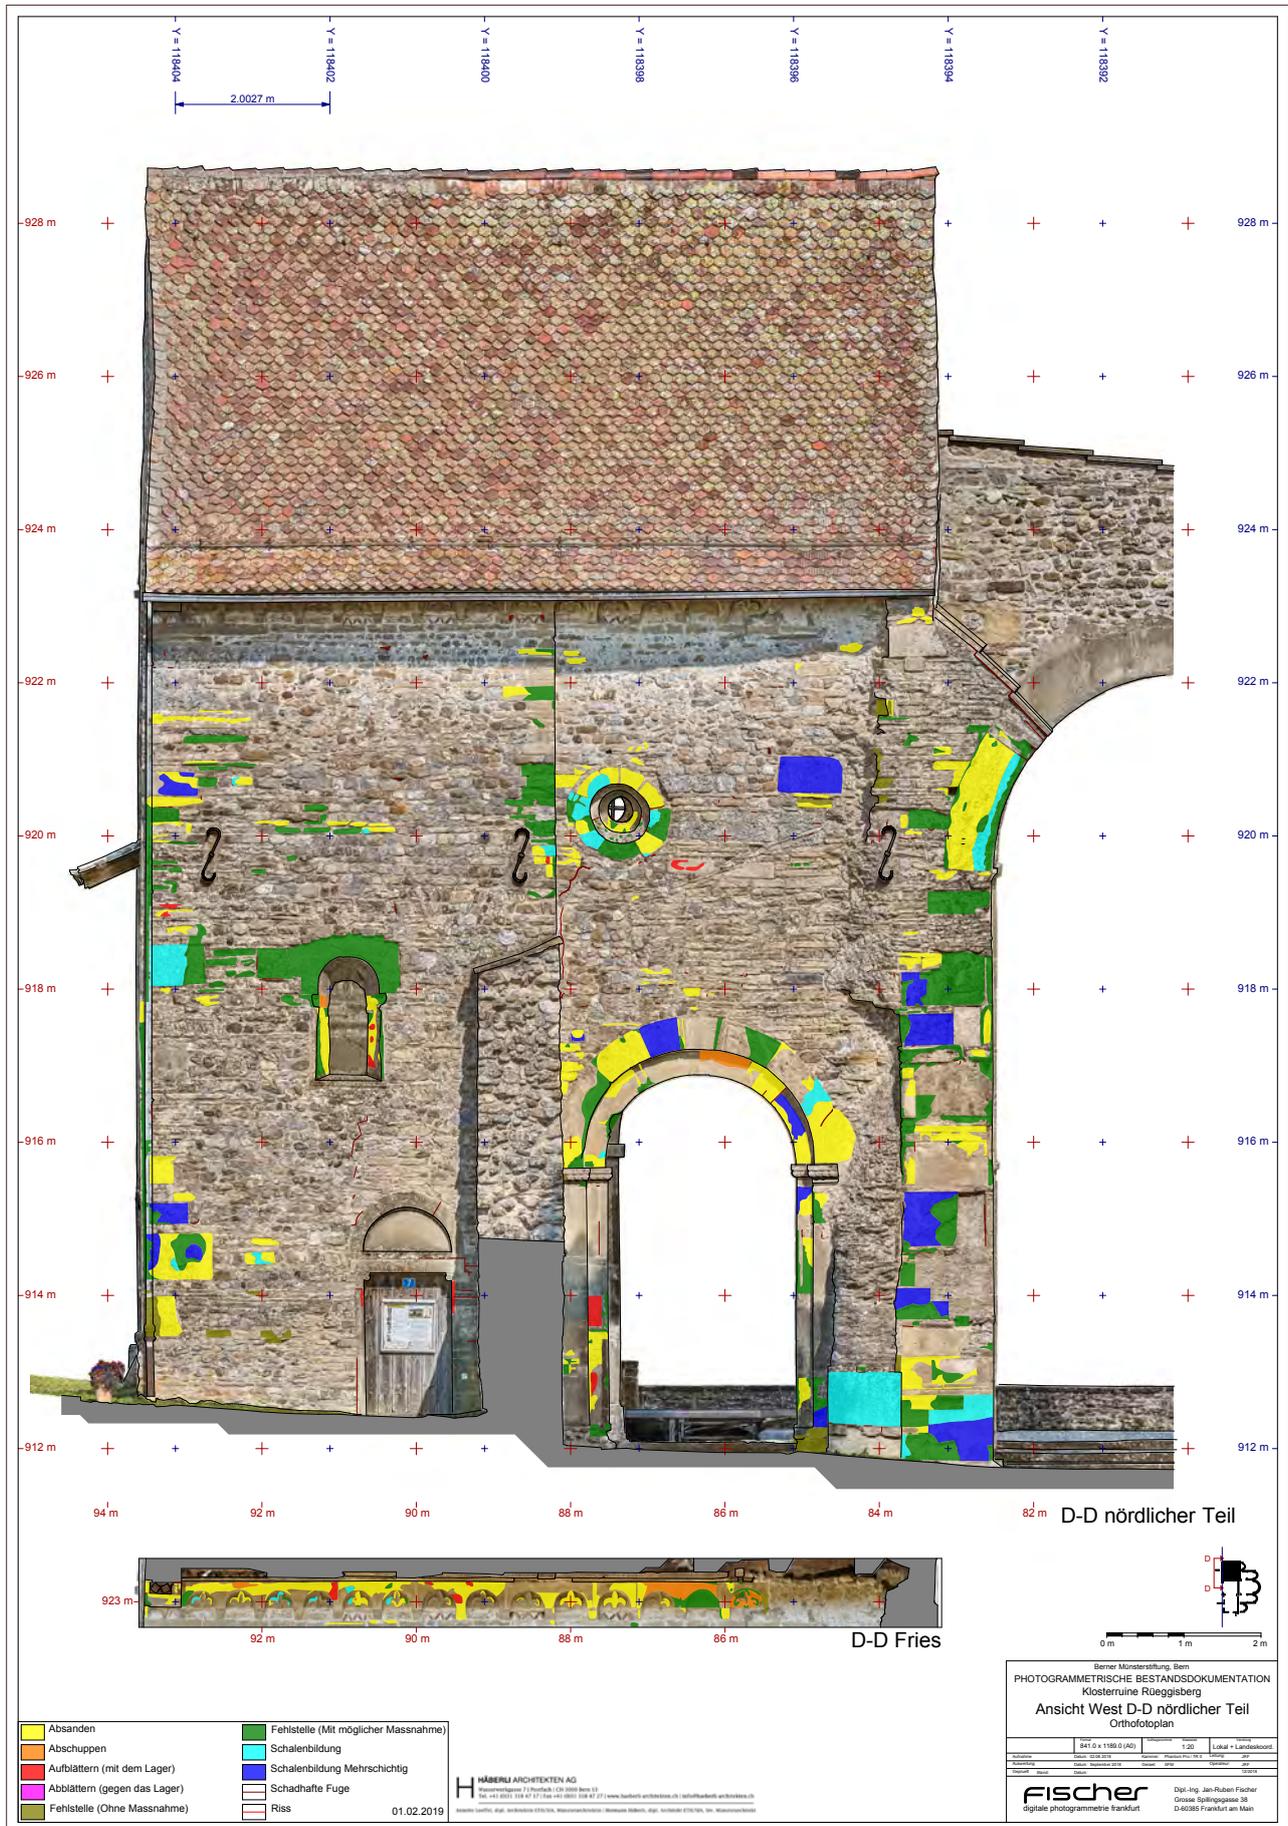
Auszug aus der Schadenskartierung der Klosterruine Rüeggisberg. Grundlage: digitale Photogrammetrie Jan-Ruben Fischer, Frankfurt (D).

- 1) Lilienrelief oberste Schicht entfernt, war lose. (im Museum)
- 2) Platten über dem Rundbogenfries sind alle fest. Keine Massnahmen nötig.
- 3) Rundfenster: 3) = sehr aufgelöst, sandern. Lochere Teile entfernt.
 3a) = Schalen + Risse, aber fest. Keine Notmassnahmen.

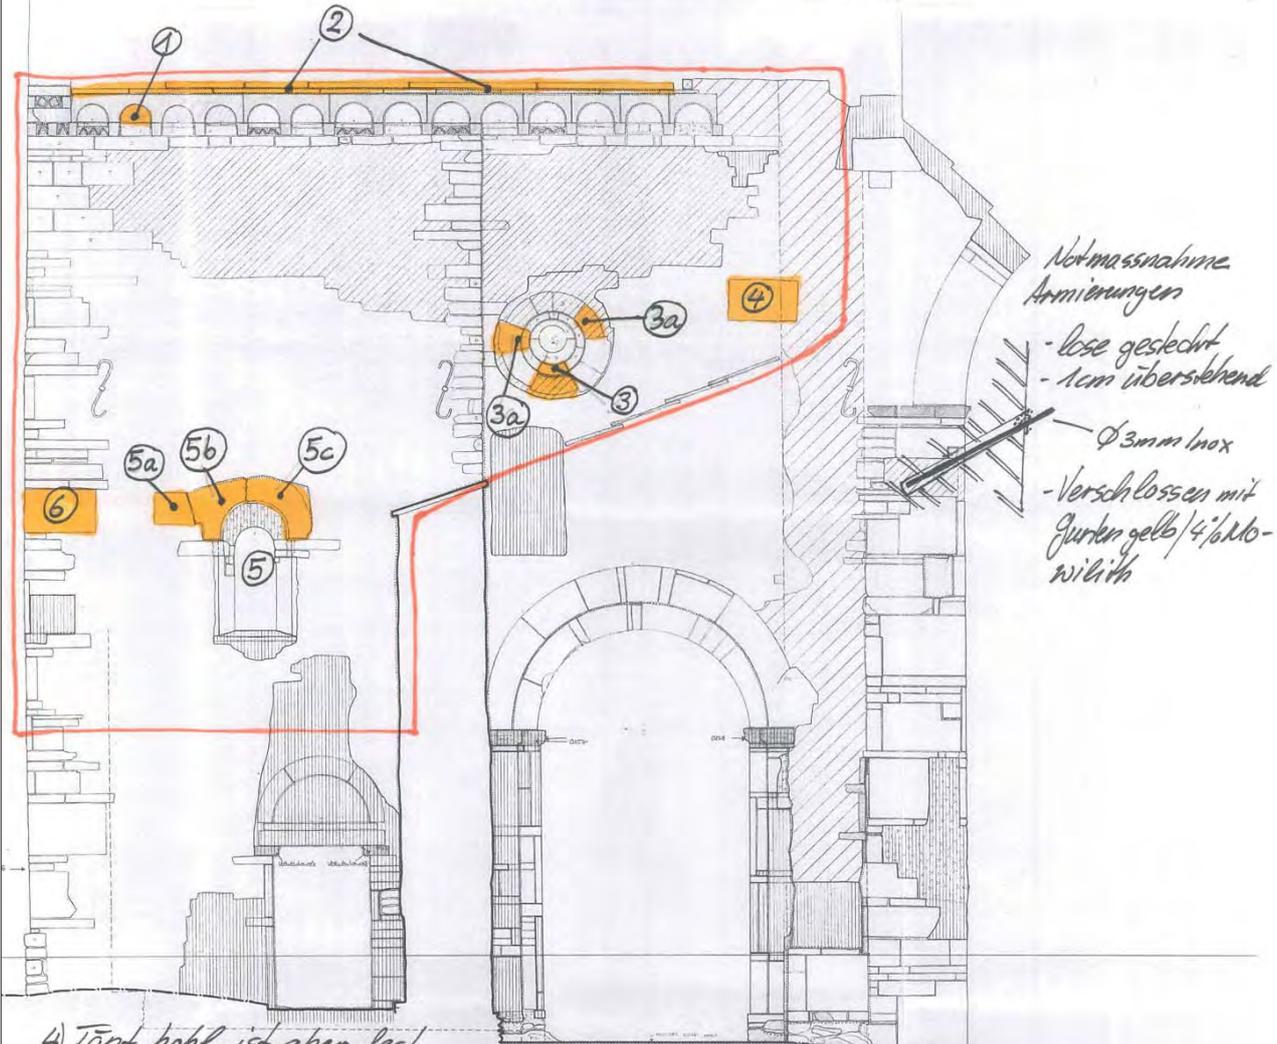
- 4) Tont hohl, ist aber fest.
- 5) Die Schalen der Bogensteine sind schon in den 1940er Jahre weg.
 5a) 2-3cm schale entfernt (Museum), Oberfläche gesäubert von losen Teilen und Risse so wie Schalenkanten angehöcht.
 5b) 3 Armierungen, 1cm Ø 3mm Gewindestab Inox
 5c) 3 Armierungen, 2 oberen 10cm, unten rechts 7cm Ø 3mm
- 6) Nur erkennbare Schale, ist aber fest. Keine Notmassnahme.

Auszug aus der Zustandserfassung der Klosterruine Rüeggisberg. Grundlage: Aufnahmeplan Archäologischer Dienst des Kantons Bern.

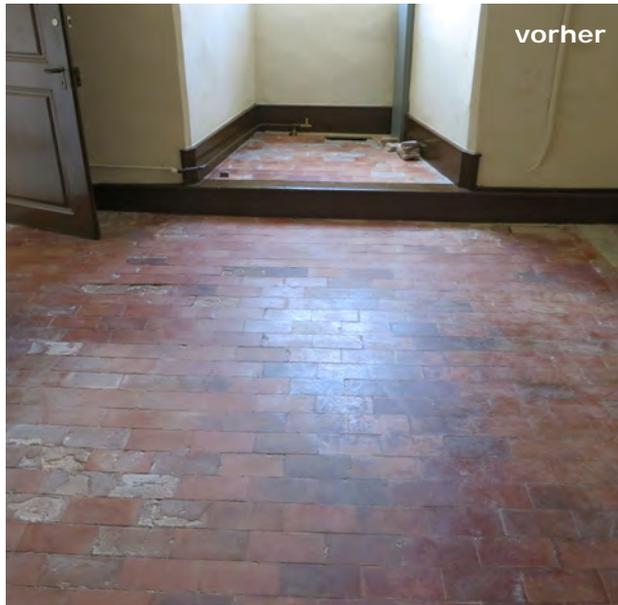
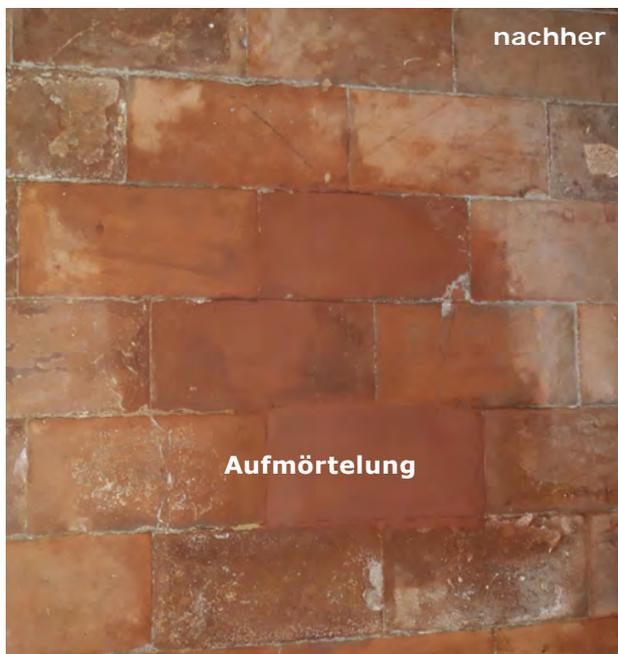
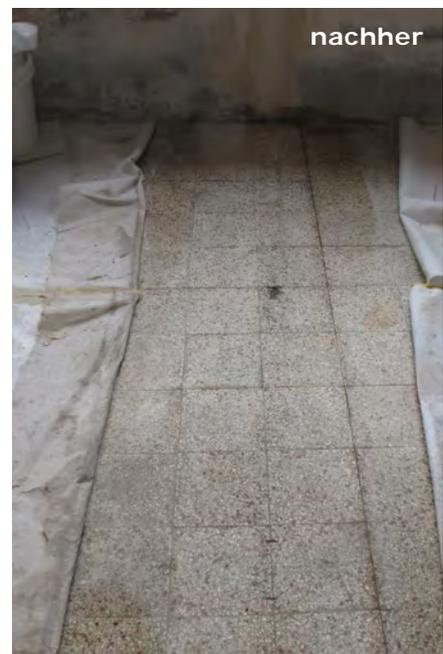
- o. **Schloss Oberhofen am Thunersee: Restaurierung verschiedener Bodenbeläge durch die Münsterbauhütte. (l.) Bediensteten-Esszimmer, (r.) Schlossküche - beide im Erdgeschoss.**

Im Rahmen der durch Häberli Architekten geleiteten Restaurierung der Dienstbotenbereiche im Schloss Oberhofen wurde die Münsterbauhütte mit verschiedenen kleinen Reparaturarbeiten beauftragt. Dazu gehörte die Sanierung von Salzschäden an den Innenmauern in der historischen Schlossküche, das Entfernen von Mörtelspuren auf einem Terrazzo-Plattenboden von 1911 sowie verschiedene andere Kleinstmassnahmen an Tonplattenböden.
