# Bericht des Münsterbaukollegiums

*Jürg Schweizer, Präsident des Münsterbaukollegiums*

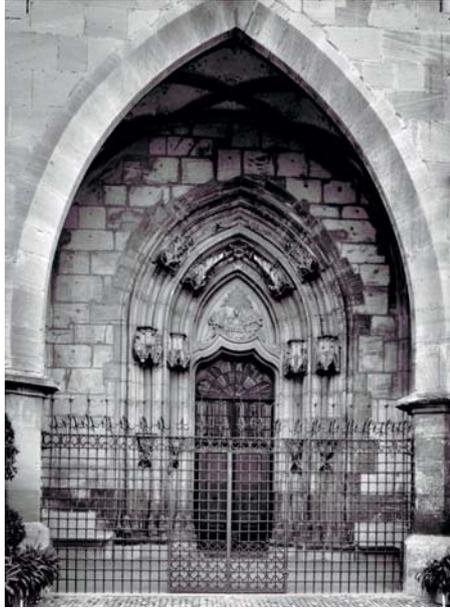
- o.l.** Aufnahme des Portals um 1959. Foto: KDM-BEStad-IV-00377, Mojon S. 84, Abb. 59.
- o.r.** Aufnahme des Portals 2019. Foto: Nick Brändli, Zürich.
- u.** Ausschnitt aus Foto vor 1899, Archiv Burgerbibliothek Bern (FP\_G\_77\_2). Die Farbfassung an den Portalwänden scheint noch relativ intakt.

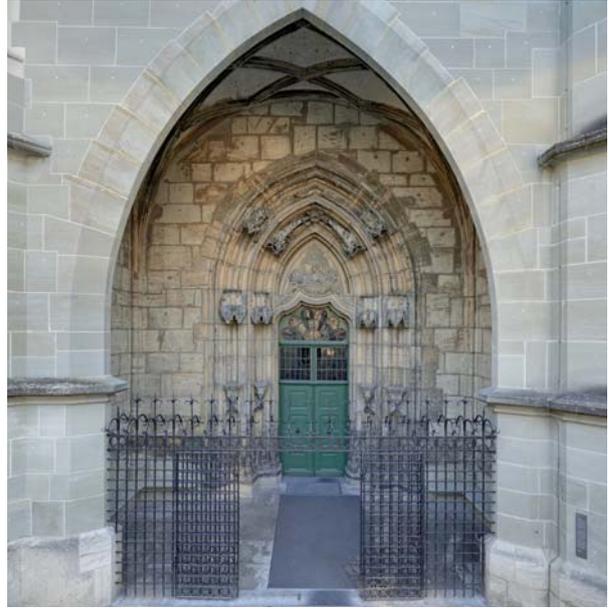
schilder mit Relieffiguren. Der Zustand des Portals, seiner Halle und seines Gewölbes ist bedenklich. Gefördert durch den zementösen Kappenverputz und die Durchfeuchtung wegen der starken Kondensation von Luftfeuchtigkeit an den Gewölbeoberflächen sanden die Steinpartien und blättern in Schuppen auf, namentlich auch an den Gewölberippen; der Zustand erheischte sofortige Restaurierung, weil jede Berührung augenblicklich Substanzverluste mit sich brachte. Dabei konnten sogar vorher unkenntliche Steinmetzzeichen wieder sichtbar gemacht werden. Parallel liefen die Kartierungsarbeiten zur Erhebung des Initialzustandes. Eine enorme Verschmutzung durch Vogelkot bot zusätzliche Probleme. Zur Reinigung der Flächen wurden unter fachlicher Beratung und Wissenstausch mit der Dombauhütte Köln auch erstmals am Münster zur Entfernung von Gipskrusten, Verfärbungen und Verschmutzungen mit Erfolg berührungslos wirkende Lasergeräte erprobt, die in den letzten Jahren so verbessert worden sind, dass ihre Wirkung schonend ist. Die Evaluation ist aber noch nicht abgeschlossen. Als Gegenleistung der Münsterbauhütte erfolgt für Mitglieder der Dombauhütte Köln eine Einführung der in Bern erprobten und perfektionierten Steinrestaurierungsmethoden, die auch in Köln getestet werden sollen. Das Kollegium begrüßte diese Versuche und den fördernden Austausch.

Erste Muster der filigranen Portalarchitektur lagen dem Baukollegium im Sommer vor, an denen die aufgebrochenen Kanten und Flächen wieder gefestigt, zurückgelegt und massvoll ergänzt worden waren. Das Kollegium diskutierte die Ergebnisse, die die Lesbarkeit der alten Formen verbessern und legte fest, über weiterführende Mörtelergänzungen und Teilrekonstruktionen der sehr speziellen Portalarchitektur erst nach Festigung, Reinigung und zurückhaltender Ergänzung der Kanten zu entscheiden. Die reinen Konservierungsarbeiten werden Monate beanspruchen.
