Pfeiler 15 Nord

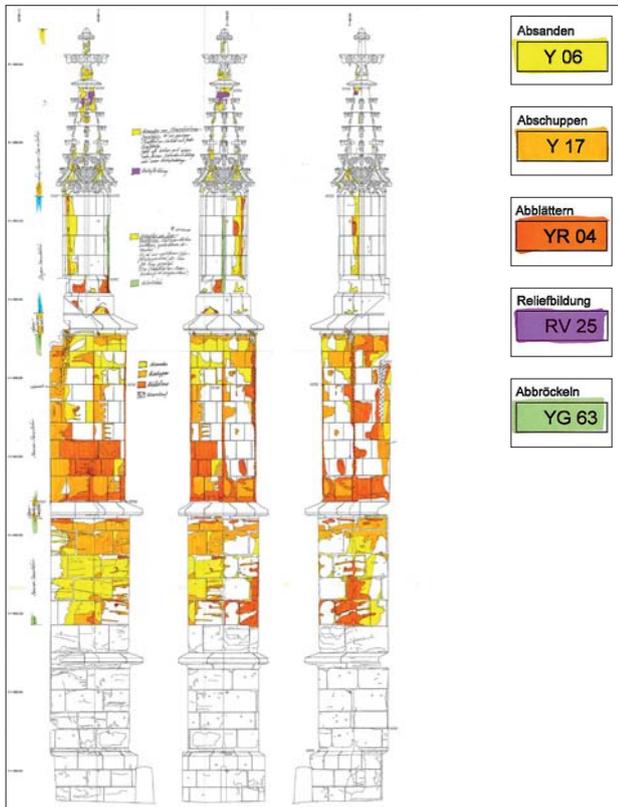
- o. Kartierung der Steinschäden: Gut sichtbar ist der großflächige Oberflächenverlust.
- u.l. Vorzustand 2018: Im unteren Bereich des Pfeilers weitgehend mittelalterlicher Originalbestand, der obere Teil mit großflächigem Steinaustausch aus dem 18. und 19. Jh.
- u.r. Mittelalterlicher Bestand, besser erhalten als die Steinverkleidungen aus dem 18. und 19. Jh.

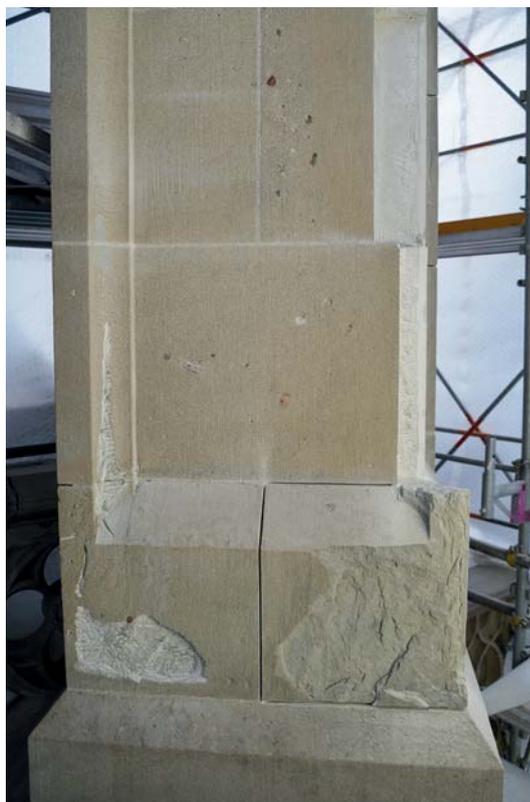
- o.l.** Die Eckprofile im Schaftbereich aus Zuger Sandstein waren stark geschädigt. Hier wurden Vierungen aus Bollinger Sandstein eingesetzt.
- o.r.** Schlusszustand. Das Sockelstück konnte mit Teilvierungen erhalten werden.
- u.l.** Lili Beile, Lernende im 4. Lehrjahr, beim Einsetzen der Vierungen.
- u.r.** Finisharbeiten am originalen, reichhaltig profilierten Gesims.

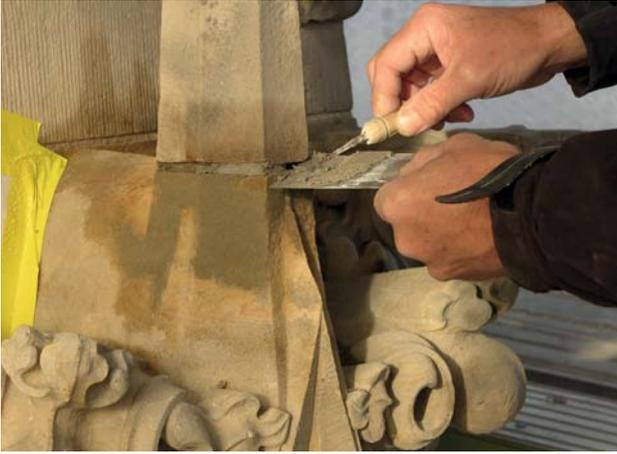
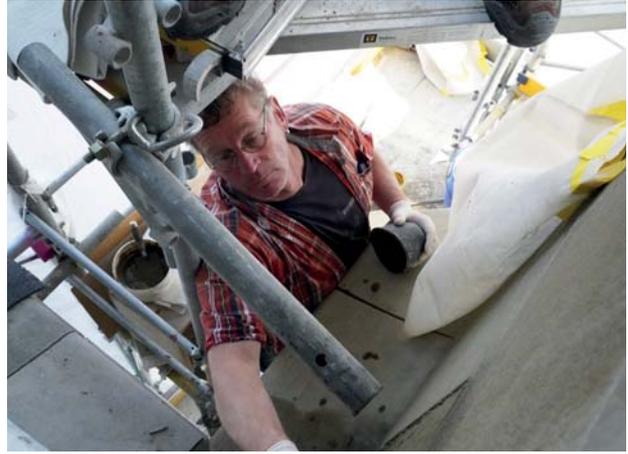
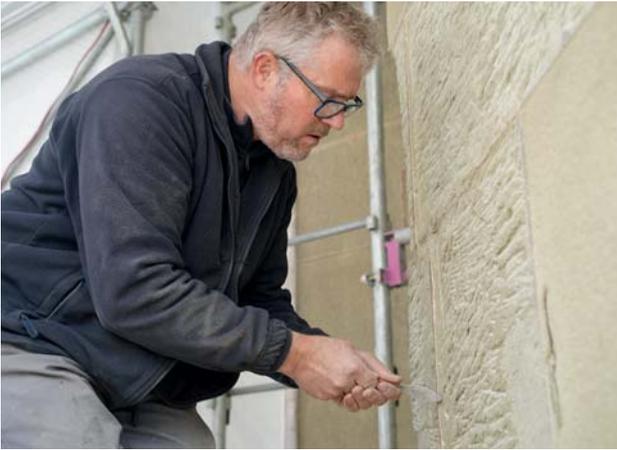
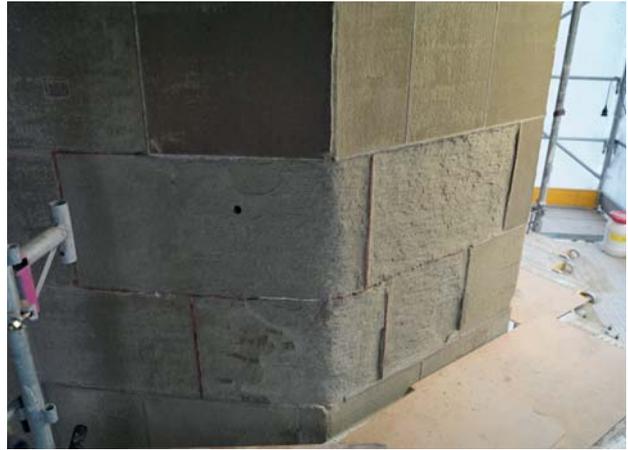
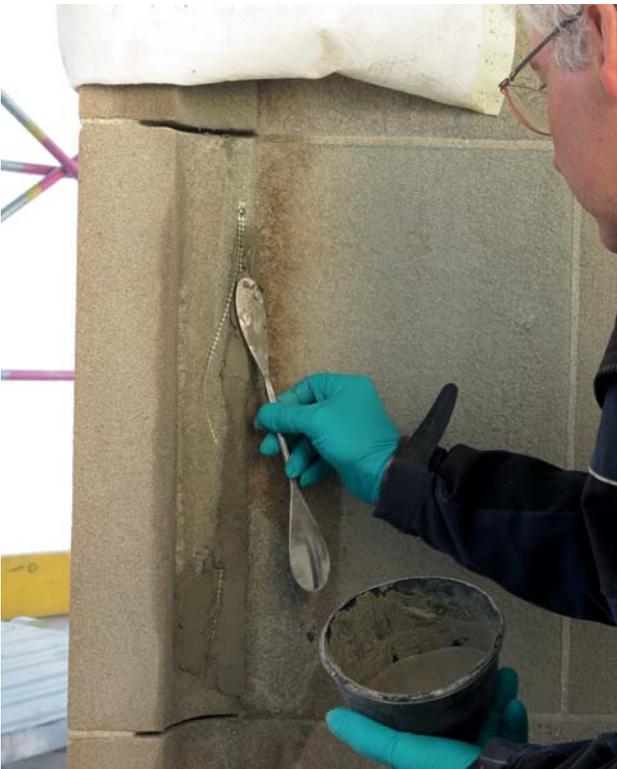
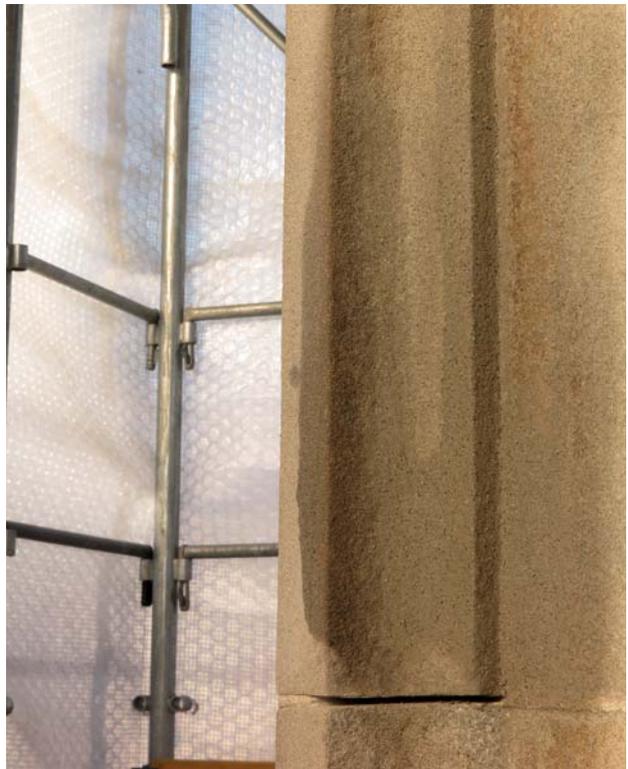
o.l
o.r. und m.l.
m.r.
u.l.
u.r.

**Neuverfugen im Obernkirchener Sandstein.
Flächige Mörtelantragungen am Pfeiler. Grenzbereich Mörtelantrag oder Vierungsplatte.
Als Testfläche wurden diese Bereiche 2019 mit Mörtel "verputzt".
Mörtelantragung am Schaft. Hier an einem noch gut erhaltenen Eckprofil.
Fertige Mörtelergänzung in noch nassem Zustand.**
