Westportal Nord

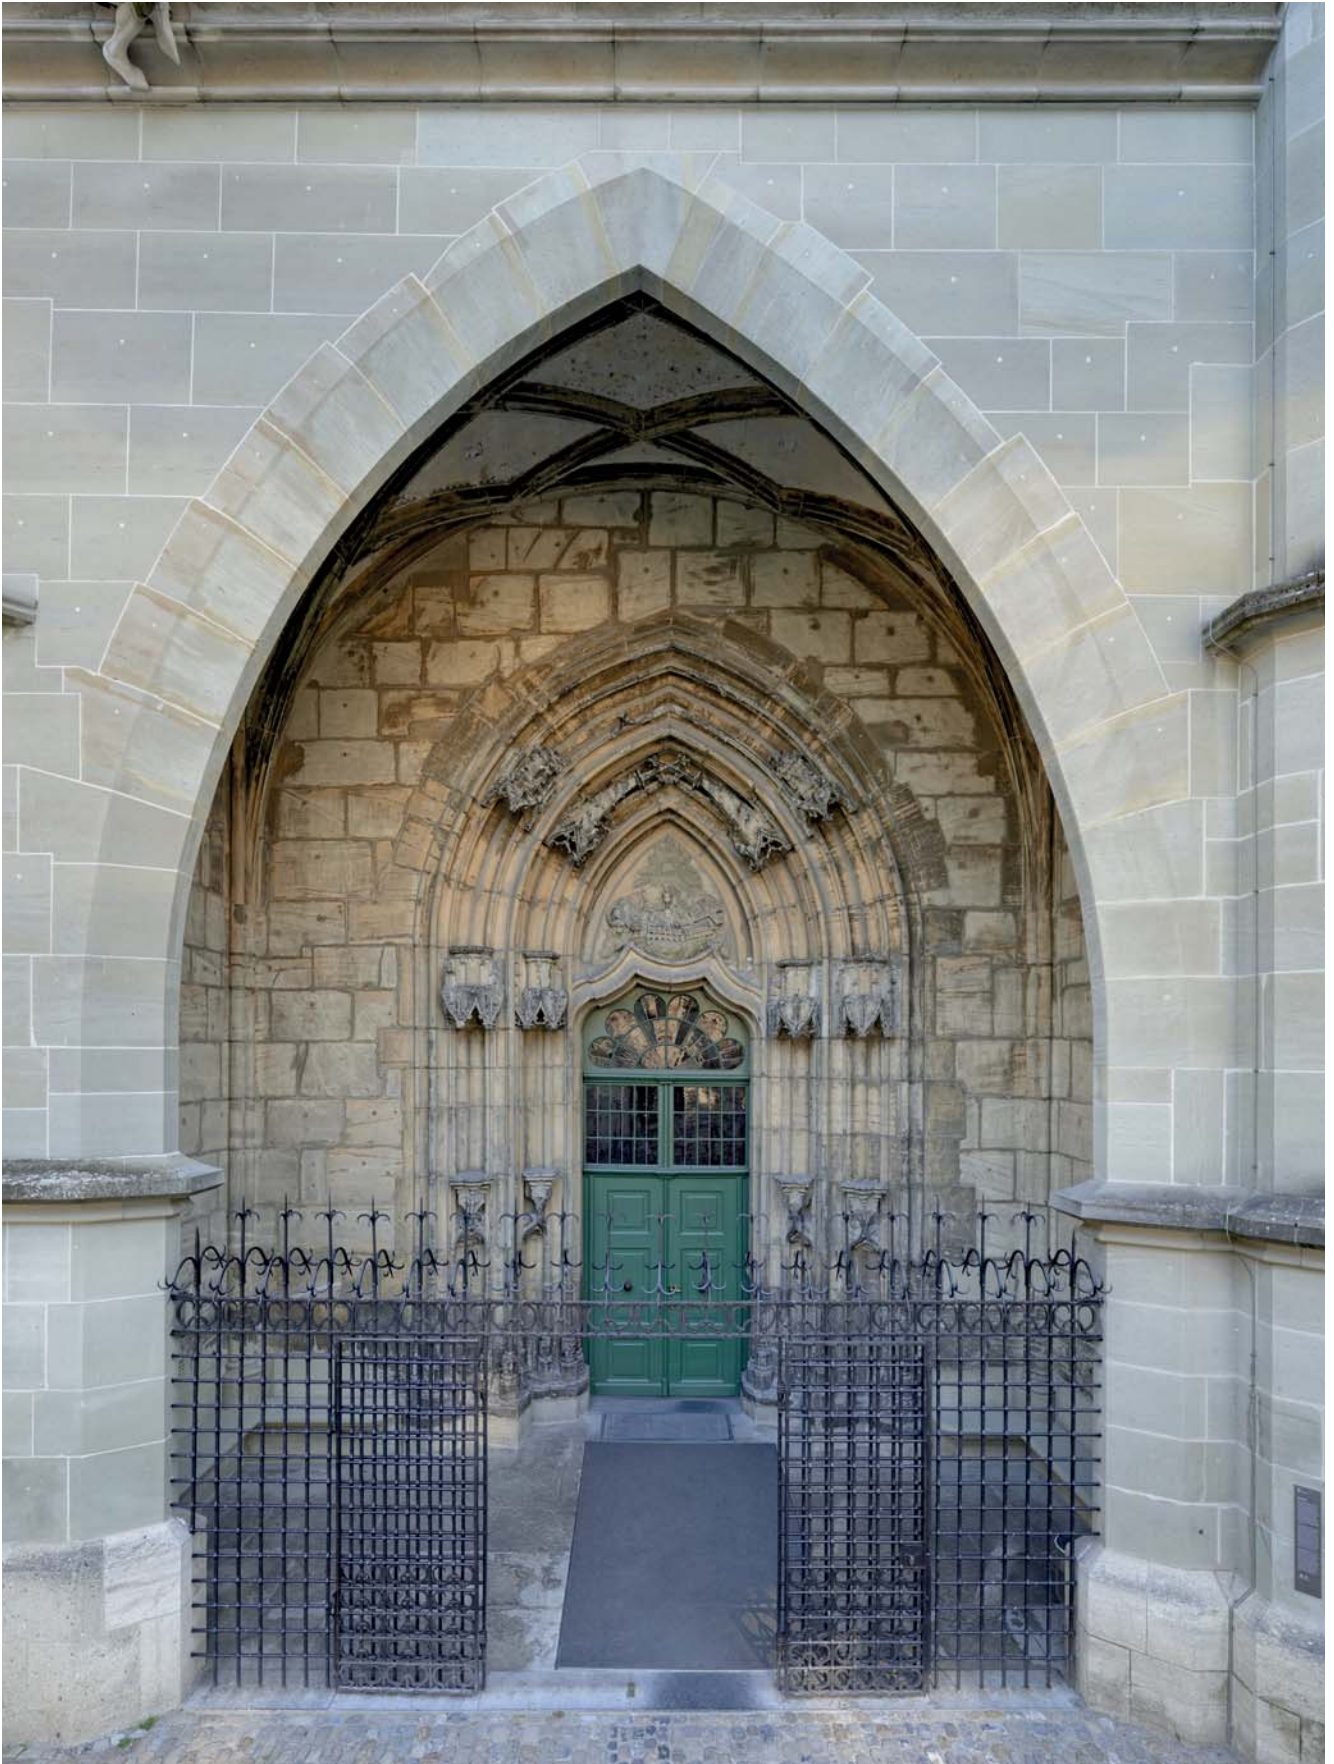
Ansicht Westportal Nord vor der Restaurierung. Foto: Nick Brändli, Zürich.

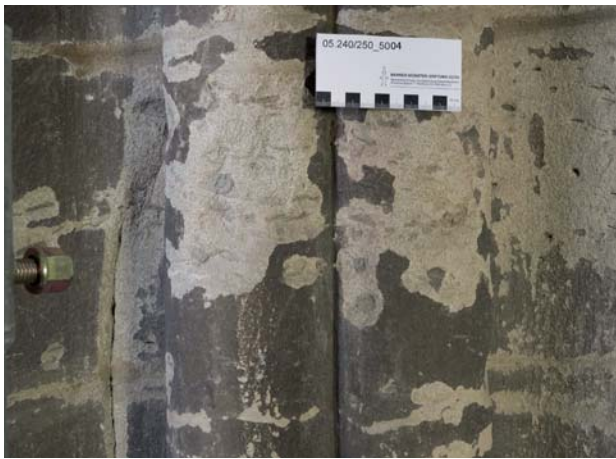
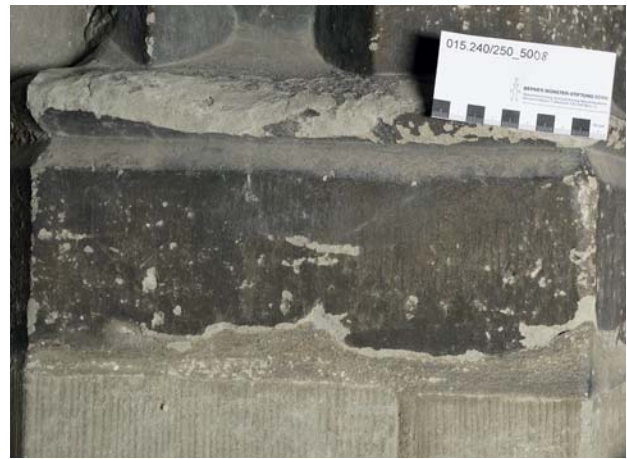
Anlegen von Musterflächen zur Reduktion der schwarzen Gipskrusten im Westportal Nord. Erste Versuche in herkömmlicher Technik mit dem Mikrosandstrahlgerät brachten leider nicht die gewünschten Resultate, die Krusten wurden zu stark aufgebrochen. Daher wurden weitere Versuche mit Ionentauscherpasten angelegt.

- o.l. und o.r. Zwei Musterflächen im Sockelbereich des Portals im Vorzustand.**
- m.l. Luftdichte Abdeckung der Ionentauscherpaste CTS Ionex OH während der Einwirkzeit.**
- m.r. Nach den Versuchen mit verschiedenen Einwirkzeiten konnten ein Reinigungseffekt sowie helle Schleier (vermutlich Kalziumkarbonat) festgestellt werden.**
- u.l. und u.r. Nach der Gipsumwandlung wurde eine Neutralkompressse aufgetragen, die Schleier reduziert.**

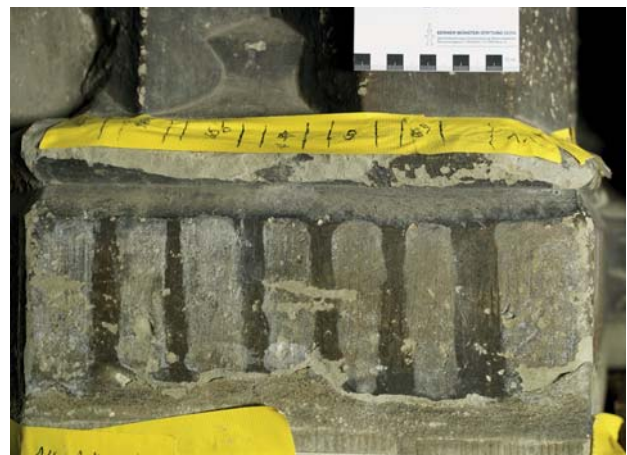
Die Resultate waren optisch recht befriedigend. Allerdings kann der Effekt auf mit hoher Wahrscheinlichkeit vorhandene Farbanstriche (unter oder in der Gipskruste) nicht abgeschätzt und auch nicht kontrolliert werden. Auf der Suche nach weiteren mechanischen statt chemischen Reinigungsmethoden zeigte die Laserreinigung erste vielversprechende Resultate (siehe nachfolgende Seiten).

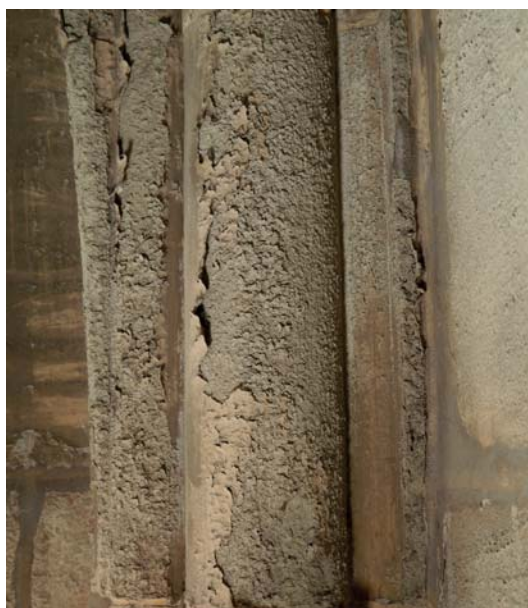
- o.l.** Stark schuppender Gewölbeanfänger.
- o.r.** Am Rundstab wurde eine Musterfläche zur Sicherung der Oberfläche angelegt.
- u.l.** Durch die sich ablösende Oberfläche ist das Steinmetzzeichen stark gefährdet.
- u.r.** Durch die Sicherung mit Kieselsol konnte das Zeichen stabilisiert und wieder besser lesbar gemacht werden.

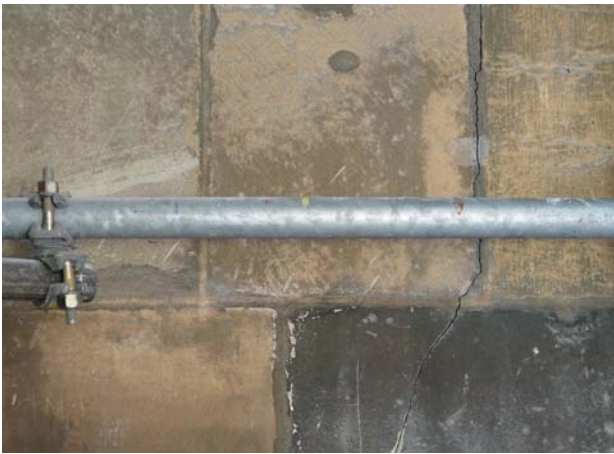
- o.l.** Tanja Pinkale, Restauratorin der Dombauhütte Köln beim Anlegen erster Versuchsflächen mit dem Lasergerät.
- o.r.** Erste Versuche durch die Mitarbeitenden der Münsterbauhütte.
- m.l.** Wandfläche mit starken Verfärbungen als Versuchsfläche für die Laserreinigung.
- m.r.** Musterflächen im unteren Portalbereich, links Vorzustand, rechts mit Reinigungsmuster.
- u.** Anton Suter, Hüttenmeister in Pisa (I), mit drei unterschiedlichen Testgeräten in der Münsterbauhütte Bern. An Probeplatten wurden Einstellungen und Wirkungsgrade getestet. Gleichzeitig wurde die Münsterbauhütte Bern im Umgang mit der neuen Technik weiter geschult.
