Bubenbergkapelle

Gewölbe und Wandflächen (080-090.240.311-314)

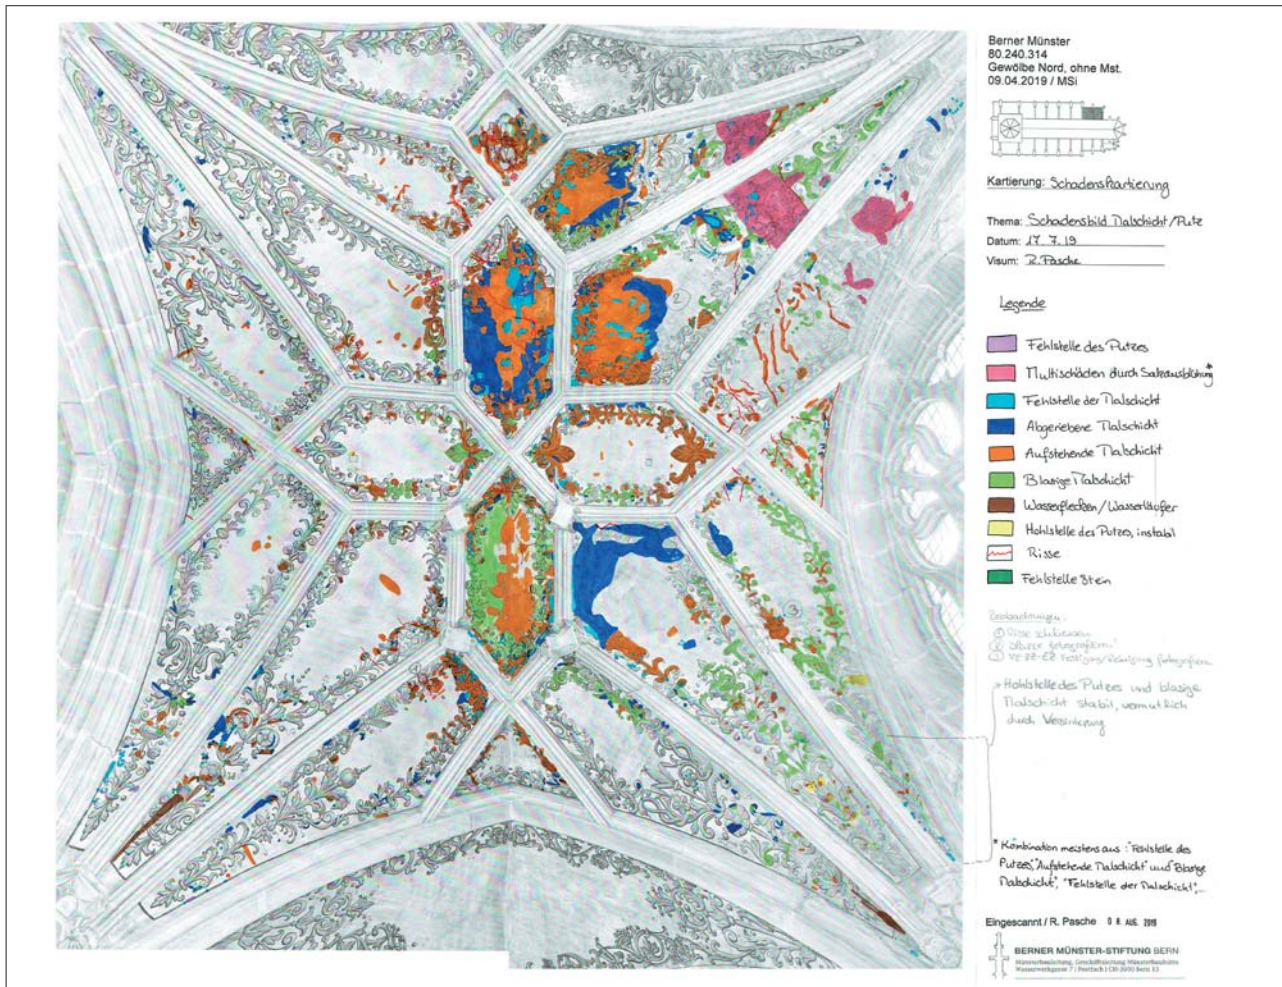
- o. Bubenbergkapelle, Vorabzug einer Schadenskartierung der Gewölbeoberflächen mit multiplen sich überlagernden Schadensbildern.
- u.l. Reinigungsarbeiten an den Gewölbekappen.
- u.r. Blick in das stark verschmutzte Kapellengewölbe.

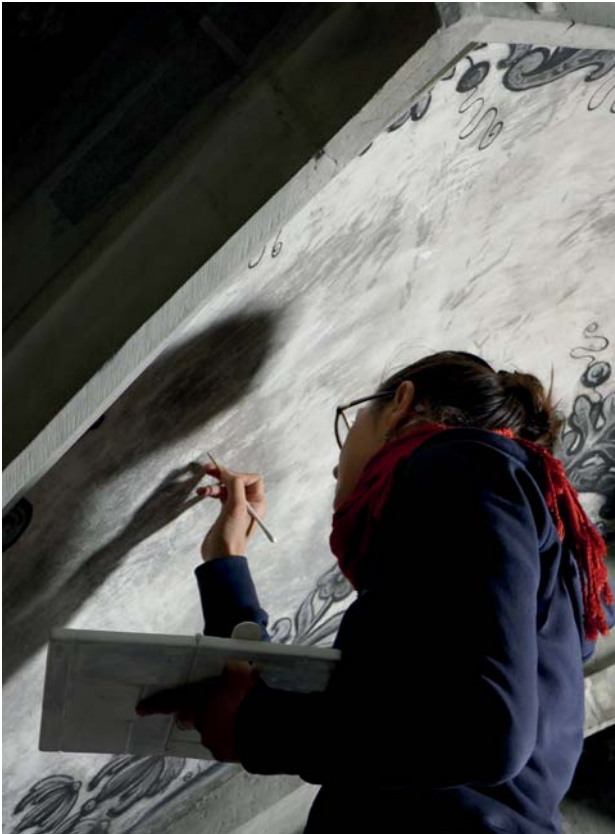
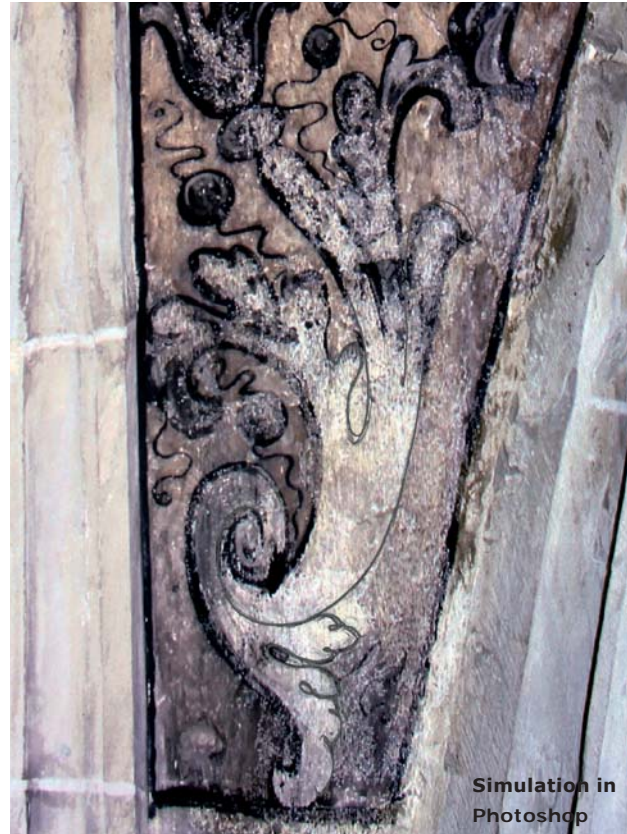
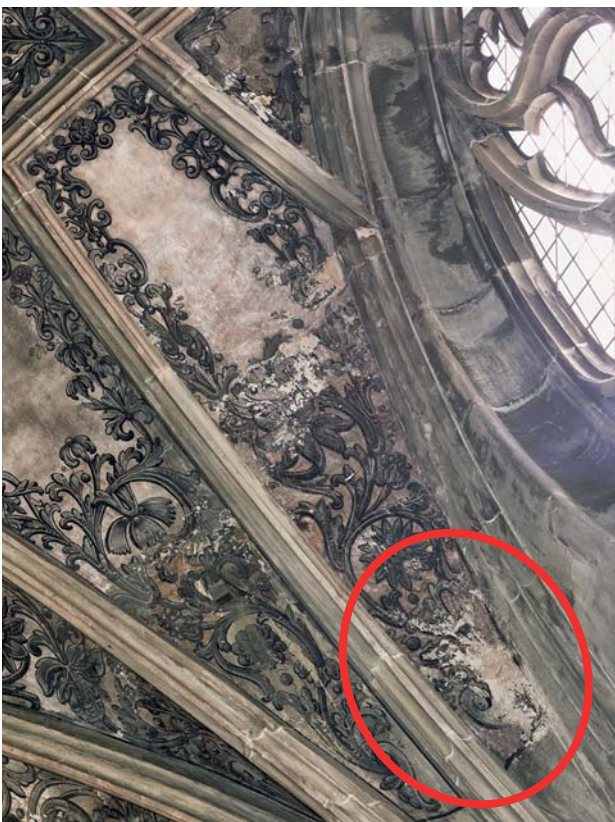
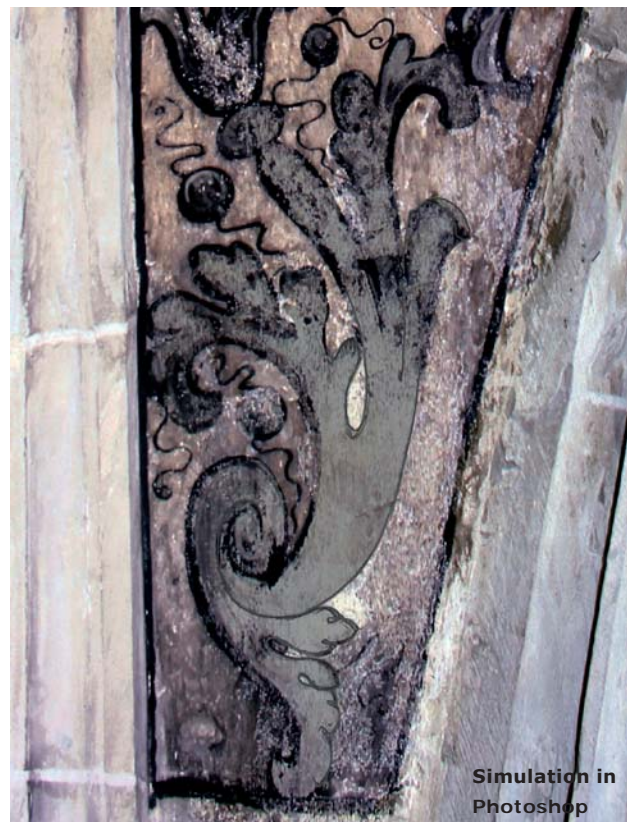
- o.l.** In den Flächen der Gewölbekappen werden als erstes die am stärksten störenden Flecken mittels Strichretuschen reintegriert. Danach wird das Gesamtbild aus Distanz begutachtet und bei Bedarf weitere Retuschen vorgenommen.
- u.l.** Vorzustand einer grossen Fehlstelle in einem Gewölbespickel im Feld 90, Nordhälfte.
- o.r. und u.r.** Grosse Fehlstellen in den Gewölbemalereien werden zuerst auf Fotodrucken simuliert und der angestrebte Retuschierungsgrad wird mit dem Münsterbaukollegium diskutiert (oben: nur Konturen ergänzt, unten: Ornamentfläche zurückhaltende abgedunkelt).

Silikatkreiden und Lasuren angelegt. Dadurch können die Fehlstellen sehr gut integriert werden, bleiben aber eindeutig als Ergänzungen wahrnehmbar.

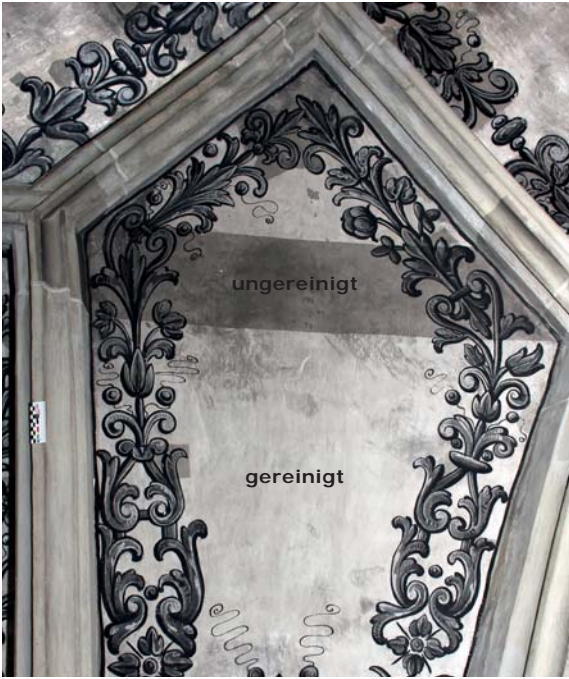
- o.l.** Gewölbekappe nach der Reinigung. Der dunkle Streifen zeigt den Vorzustand.
- o.r.** Besprechung der Befunde und der zu entnehmenden Proben vor Ort (v.l.n.r. Cornelia Marinowitz, Christine Bläuer, Rowena Pasche, Max Butz).
- u.** Restauratorin Anika Basemann bei der Ausführung der ersten Retuschen.
