Naturwissenschaftliche Begleitung und **Forschung**

Analysen von historischen Anstrichen, Westportal Nord (Berichte 571.01 und 571.02) 1

Bubenbergkapelle 592.01 Salze und Überzug

Einzelanalysen 0003.25/2 neues Kieselsol-Produkt

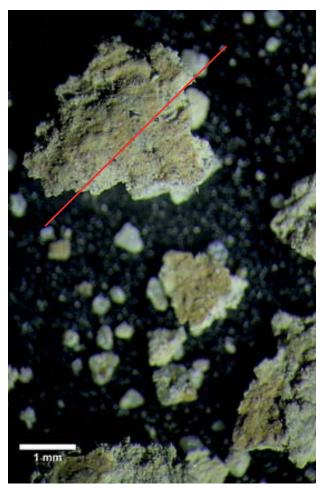
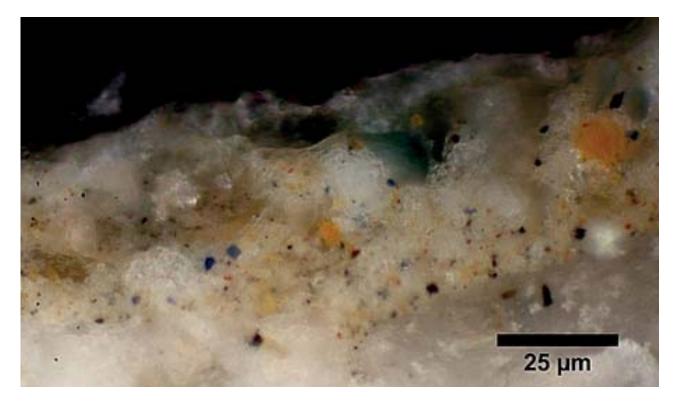
Die Unterschiede im Hell-/Dunkelaspekt der heute sichtbaren Anstrichoberflächen dürften durch eine Mischung verschiedener Einflüsse zustande gekommen sein. Einerseits dürfte an manchen Stellen am Bau die trockene Deposition der Luftverschmutzung etwas grösser sein als an anderen. Andererseits bildet Zinkweiss mit öligen Bindemitteln Zinkseifen. Diese entstehen weder homogen verteilt noch gleichzeitig überall in der ganzen Malschicht, so dass es zu Fleckenbildungen kommt. Verschieden gealterte Malschichten haben zudem ein unterschiedliches physikalisches Verhalten, welches dann wiederum einen Einfluss auf die Intensität der trockenen Deposition und Gipsbildung hat.

- Äussere Oberflächen der Partikel des jüngeren Anstrichs auf Berner Sandstein mit unterschiedlich o.l. dunklen und hellen Stellen. Alle Fotos: CSC Sàrl, Fribourg.
- Stark vergipster Anstrich an einer Stelle, wo er auf Berner Sandstein liegt. Grosser schwarzer Parm.l. tikel im Bild links: Partikel aus der Luftverschmutzung.
- Partikel des hellen älteren Anstrichs. Rot: ungefähre Schnittlinie des Querschliffs. o.r.
- u. Querschliff des jüngeren Anstrichs an einer Stelle, wo er nur sehr wenig vergipst ist.
