Feld 20 und Pfeiler 25 Nord

Berner Münster, Feld 20 Nord, Gerberkapelle aussen - 020.255.311
Stein Oberflächen - Stratigraphie der Schichtenabfolge und Analysen
5110_L0002 - Zustand 19.05.2021

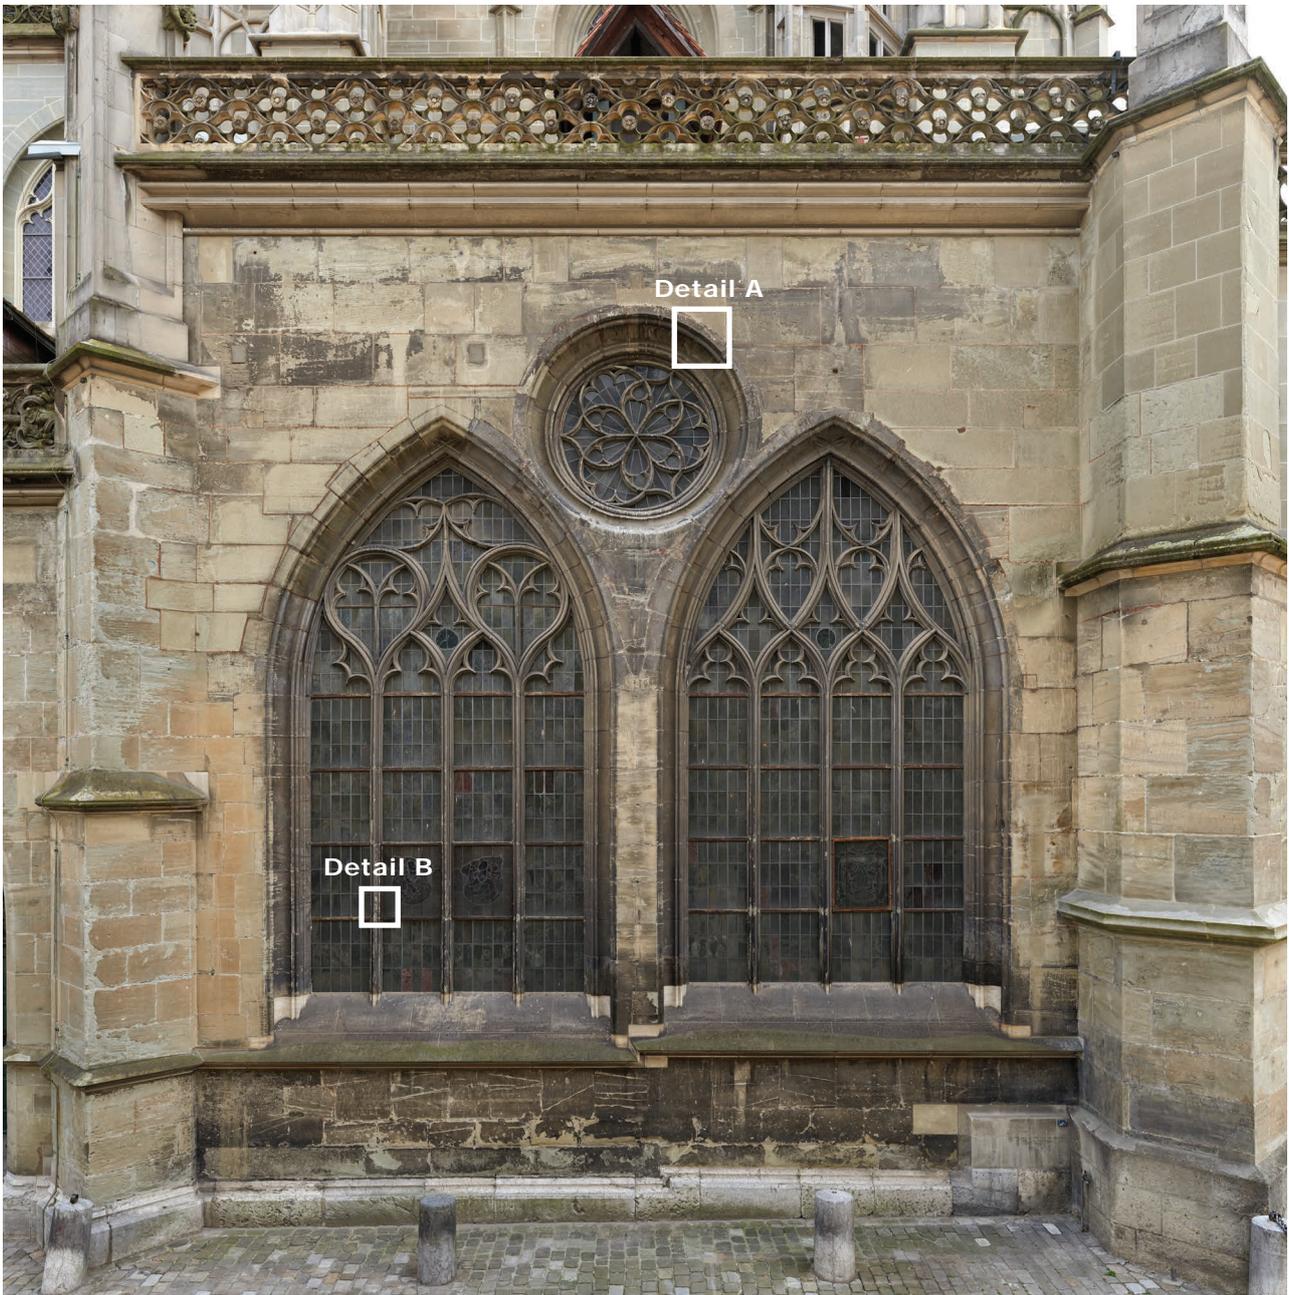
- o. **Feld 20 Nord im Vorzustand. Bild: Nick Brändli, Zürich.**
- u.l. **Typisches Erscheinungsbild mit einer bauzeitlichen Vierung, einem rötlichen Mörtel aus dem 18. Jh., Gipskrusten und Farbresten.**
- u.r. **Schadensbild an einem originalen Stabwerk aus den 1460er Jahren.**
