## Bereich 60-75 Nord

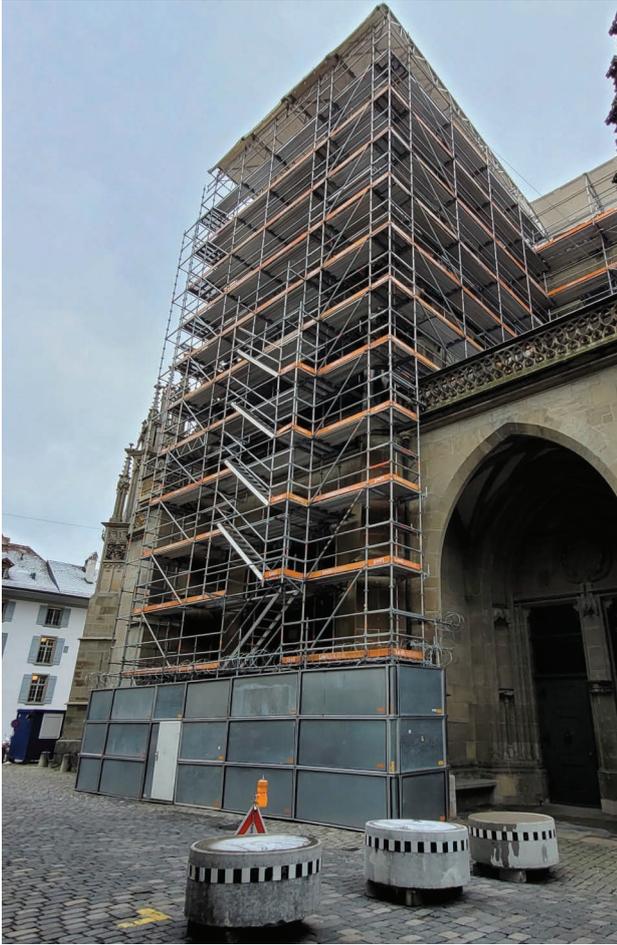
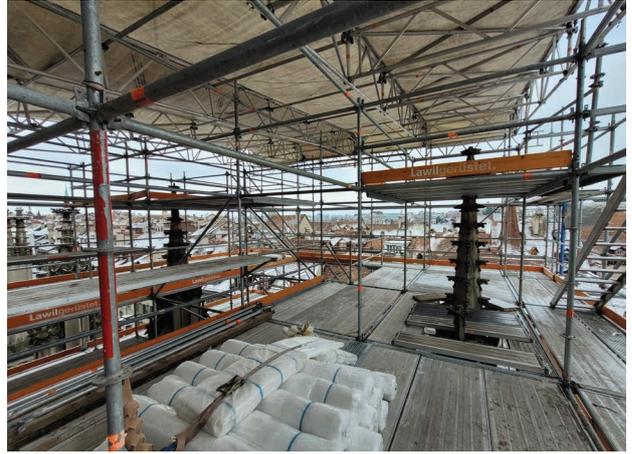
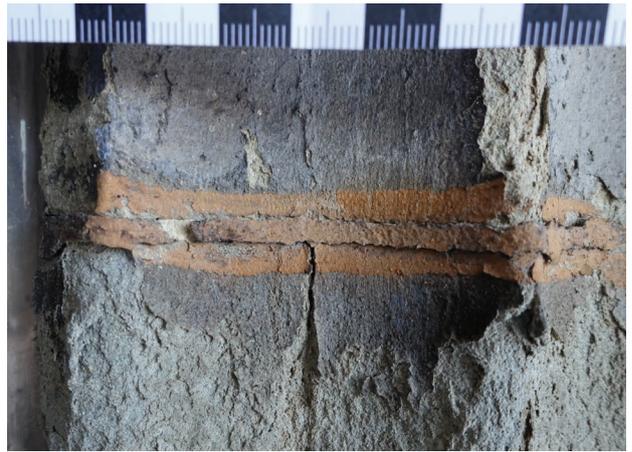
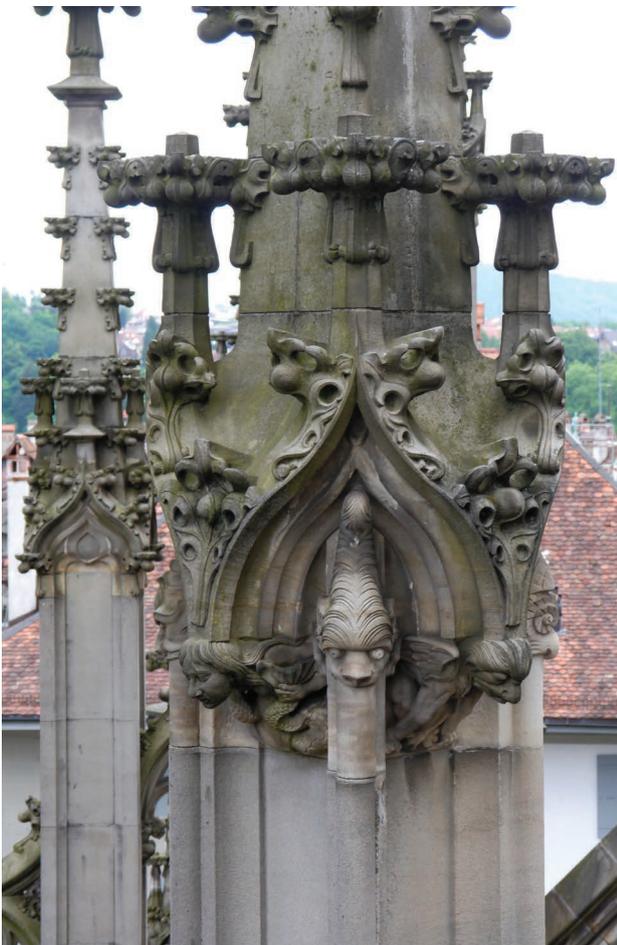
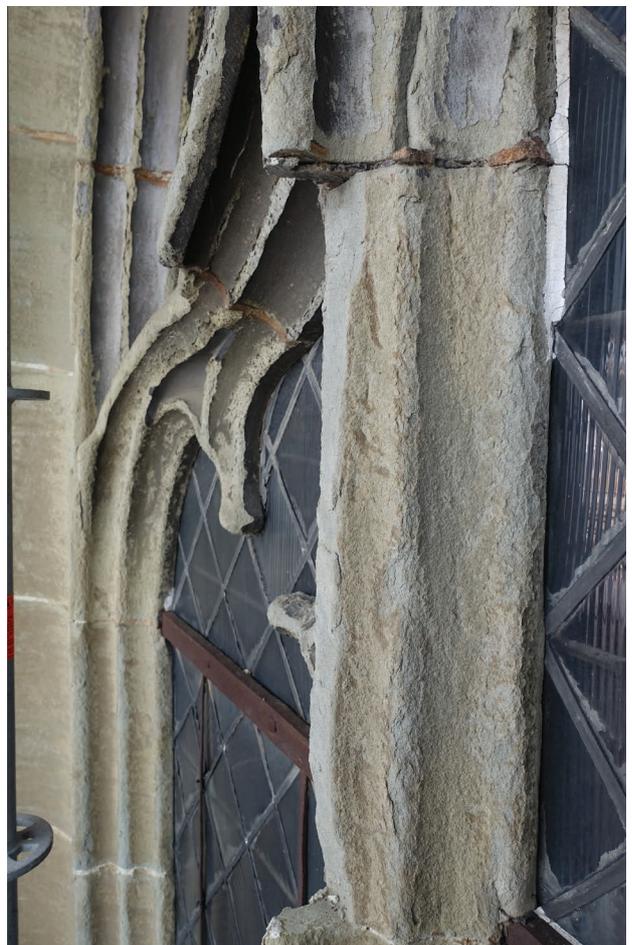
- o.l.** Blick auf das neu erstellte Gerüst auf der Nordfassade.
- o.r.** Durch die beiden eingerüsteten Felder entstand eine grosszügige Arbeitsplattform mit einem durchgehenden Dach.
- m.r.** Es dürfen wieder interessante Befunde erwartet werden: ein roter Fugenstrich wohl aus dem 18. Jh. auf originalem Fugenmörtel.
- u.l.** Typische Fiale des Strebewerks aus dem beginnenden 20. Jh. Der Obernkirchener Sandstein ist mehrheitlich in einem guten Zustand, allerdings müssen viele Fugen saniert werden.
- u.r.** Im Bereich der Fenstermasswerke sind die dem Regen ausgesetzten Stabwerke teilweise stark geschädigt.
