Mittelschiffgewölbe

Der Zustand des Gewölbes

110 Berner Münster - Mittelschiff

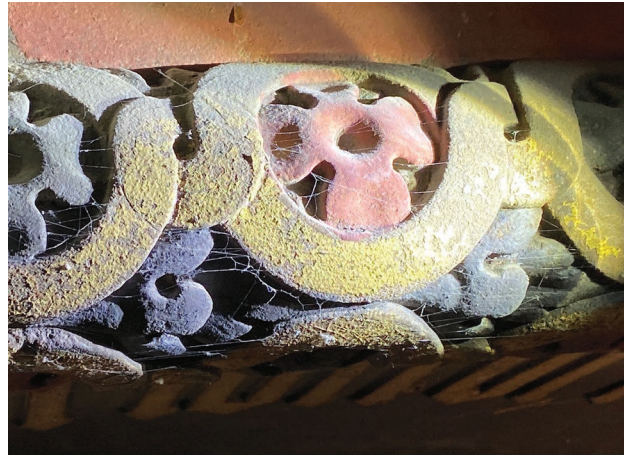
o.r. Erste Eindrücke: Die Bemalungen sind teilweise sehr instabil. Hier werden die kommenden Untersuchungen wichtige Erkenntnisse zu deren Ursachen bringen.

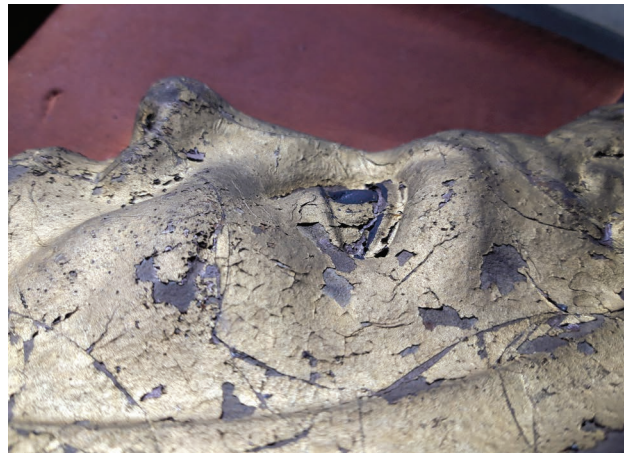
Grössere Schadensbilder zeigen sich vorwiegend im Bereich der Farbfassungen an den Wappensteinen. Als Ursache für den angetroffenen Zustand kann nicht nur der Zahn der Zeit geltend gemacht werden. Angesichts des horrenden Tempos bei der Erbauung des Gewölbes im 16. Jahrhundert wurden offenbar bei den Farbfassungen die notwendigen Wartezeiten nicht durchwegs eingehalten. Dies kann beispielsweise aufgrund der Anlegemittel beobachtet werden, welche nachweislich beim Anbringen der Versilberungen und Vergoldungen nicht genügend angetrocknet waren. Dies hat zu Schwundrissen (Craquelés) und Rümpfen in den Metallaufgaben geführt. In diesem Zusammenhang darf auf bisher unbekanntes Metalllegierungen hingewiesen werden, die im Verlauf der Restaurierungsarbeiten noch eindeutig zu identifizieren sein werden. Insgesamt zeigt das Gewölbe über die bald 450 Jahre seit seiner Fertigstellung ein Alterungsverhalten, das mit demjenigen am Chorgewölbe nicht mithalten kann.

m.o.r. Auch die Blattmetallaufgaben zeigen frappante Schadensbilder die vermutlich auf den grossen Zeitdruck bei der Herstellung hinweisen.

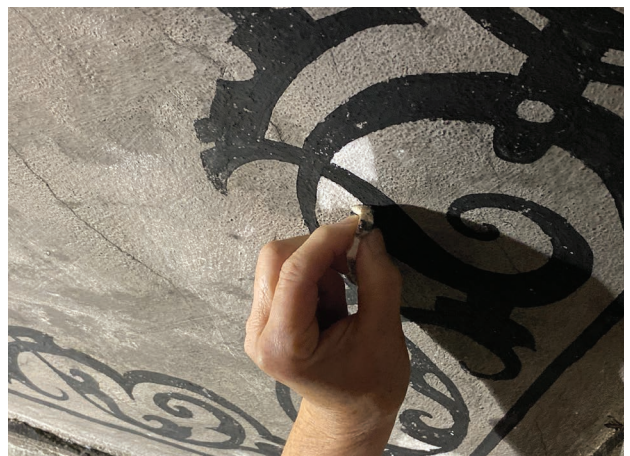
Wie an dem bereits erwähnten Reinigungsmuster nahe des Chorbogens ersichtlich war, weist das Gewölbe über seine gesamte Fläche starke Verschmutzungen auf. Die schwarzen Ornamentmalereien wurden bei der Vollendung des Gewölbes mit Lochpausen auf die Gewölbekappen übertragen. Die Ornamentmalereien scheinen vom Boden aus gesehen in einem guten Allgemeinzustand zu sein, sind im Verlauf der Jahrhunderte jedoch pudrig geworden. Sie sind nicht gefährdet, aber auch nicht wischfest und können nicht mit den anderswo bewährten Akapad-Schwämmen gereinigt werden. Die Arbeiten werden dadurch erschwert werden, dass rings um die Ornamente herum gereinigt werden muss.

m.u.r. Erste Reinigungsversuche mit den bewährten Akapad-Schwämmen im Bereich der schwarzen Ornamentmalereien.

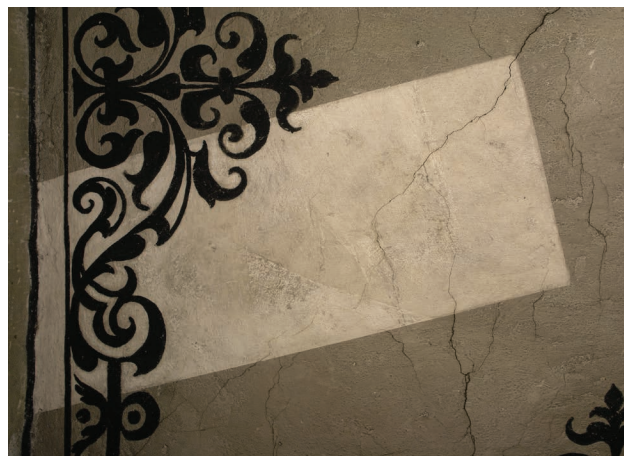
u.r. Gereinigte Musterfläche.
