## Monitoring und periodischer Bauservice

Seite 59 Komprimierter Übersichtsplan mit den wichtigsten Befunden und Ergebnissen des Kontrollgangs 2020.

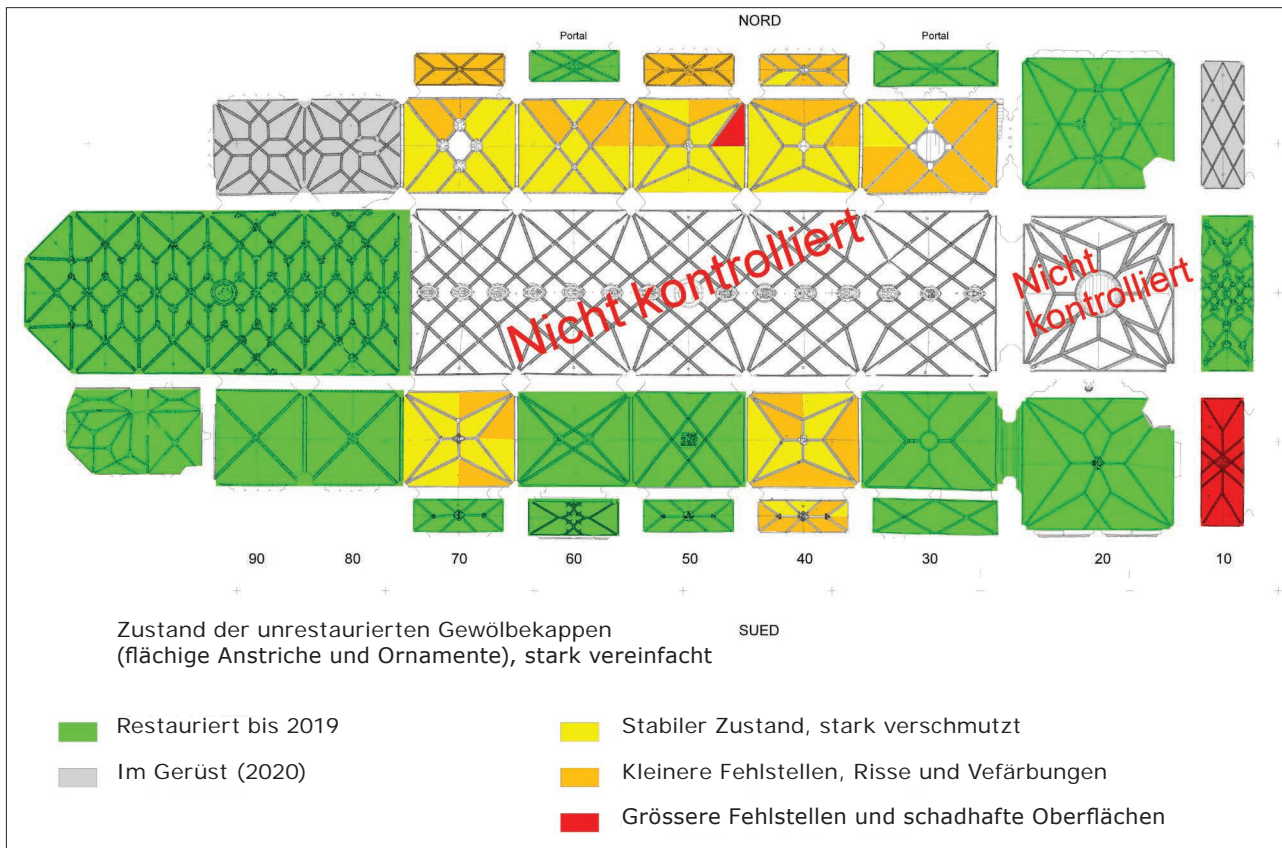
- o. Zustandseinschätzung der kontrollierten Gewölbe.
- u.l. Durch eindringendes Wasser verursachtes Schadensbild: Die Malschicht löst sich im Bereich der aufgemalten Ornamente ab. Hier Beispiele aus den nördlichen Seitenschiffgewölben.
- m.u.r. Fleckige Gewölbekappen, auch hier durch eindringendes Wasser verursacht.
- u.r. Kombination von flächiger, bräunlicher Verfärbung und Salzschaäden.

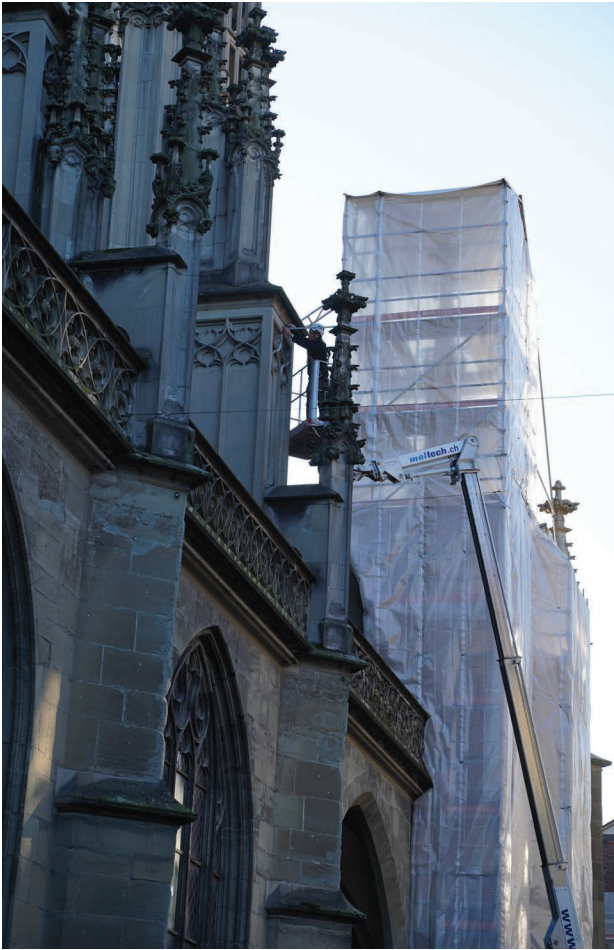
Als Einzelbeispiel sei die Fiale 35 Nord erwähnt, deren Schaft von einem horizontalen Riss geschwächt war. Das Bauteil wurde mit einem Metallbügel provisorisch gesichert. Dieses Beispiel zeigt, wie frische Schäden und die von ihnen ausgelösten Gefahren dank regelmässiger Kontrollgänge und systematischem Monitoring zeitnah beobachtet und angegangen werden können.

Seite 56 und o.l Sicherung der Fiale 35 Nord von der Hebebühne aus.

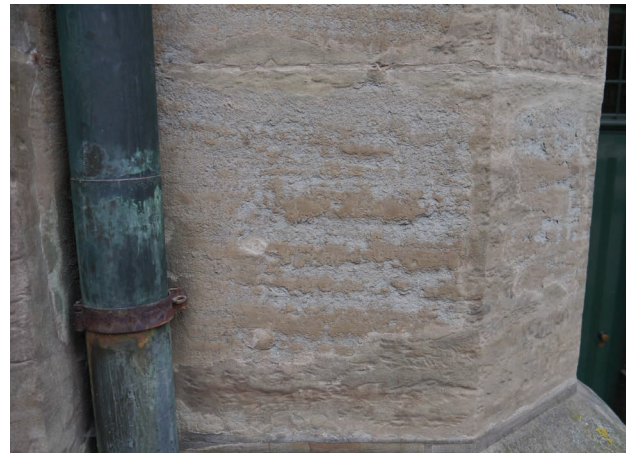
m.r. Im Rahmen der Kontrollgänge wird den restaurierten Bereichen besondere Aufmerksamkeit geschenkt. Hier eine 2001 mit Kieselsäureester gefestigte Oberfläche. Die Festigung scheint sich nach 15-20 Jahren abzubauen.

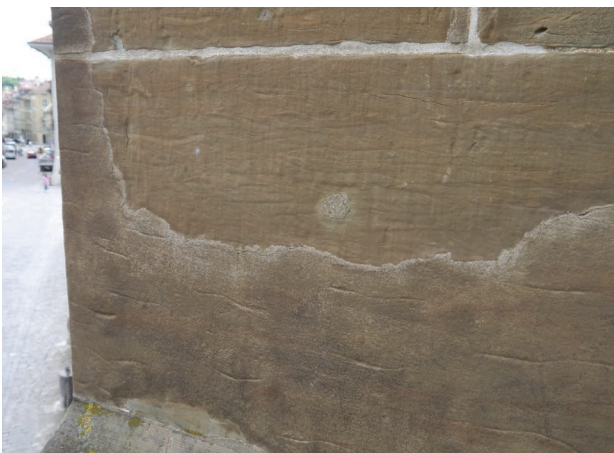
u.l. Auch grössere Mörtelergänzungen – hier von 2002 – werden besonders genau dokumentiert.

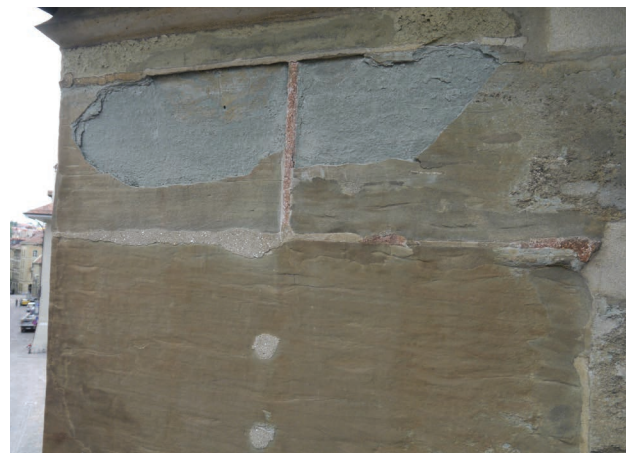
u.r. Durch eindringendes Wasser hat sich eine noch nicht stabilisierte Schale abgelöst.

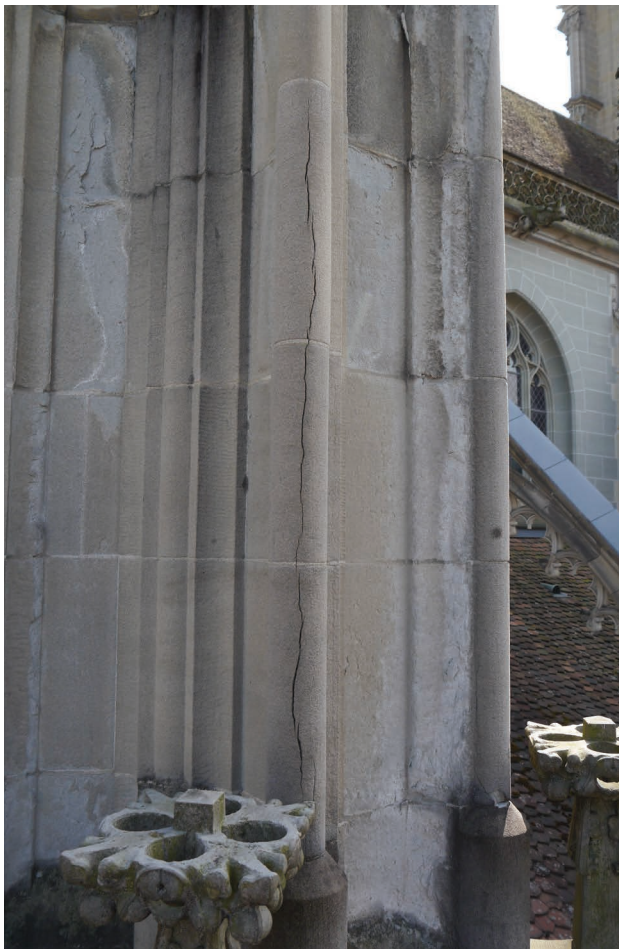
- o.l. Solche Rissbilder wie im Pfeiler 65 Nord werden über die Jahre genau im Auge behalten.
- o.r. An diesem Knauf hatte sich die bauzeitliche Verklebung gelöst, der obere Teil konnte einfach abgenommen werden.
- m.r. Die Bruchfläche und das Bohrloch wurden gereinigt und neu verklebt.
- u.l. Am Obergadenfenster 60 Nord hatte sich am Stabwerk ein über 10 mm breiter Riss gebildet.
- u.r. Da dieses Bauteil stark absturzgefährdet war, wurde es direkt abgenommen. Es wird bei der kommenden Restaurierung wieder eingesetzt.
