Bericht des Münsterbaukollegiums

Jürg Schweizer, Präsident des Münsterbaukollegiums

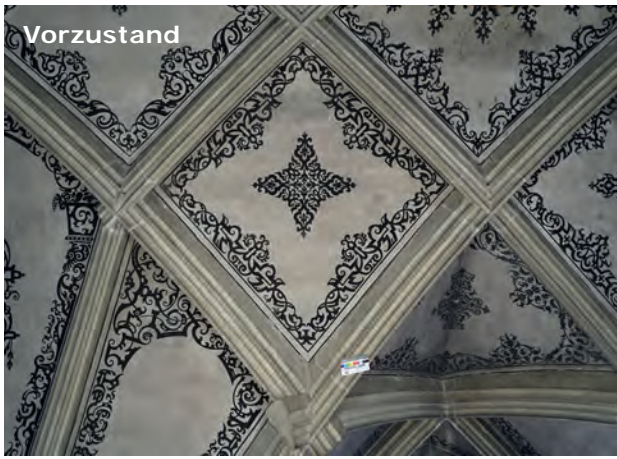
- o.l.** Feld 050.230, Vorzustand.
- o.r.** Feld 050.230, Zwischenzustand. Für die Evaluation der Reinigungsmethoden wurden bei diesem Feld ein Bereich trocken, ein anderer trocken und feucht gereinigt und als Vergleich zwei Bereiche nicht gereinigt.
- u.** **Blick auf die voll eingerichtete Arbeitsplattform des Mittelschiffgewölbes.**

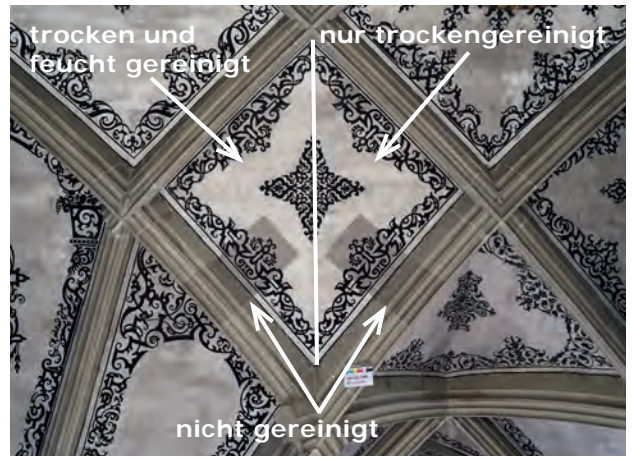
An der nächsten Sitzung beurteilte das Kollegium die in einer Musterachse vorgenommenen trockenen Probereinigungen. Sie legen fleckige, mit Läufen durchsetzte Flächen frei, Beeinträchtigungen und Verschmutzungen, die mit Feuchtreinigung weitgehend beseitigt werden können. Insgesamt erwiesen sich die Arbeiten als anspruchsvoller als im Chor, da die Dekorationsmalereien schwach gebunden, das heisst nicht wischfest, sind. Um nicht in Berührung mit den reichen Lochpausen-Arabesken zu kommen, haben die Probearbeiten eine geringfügige Aussparung stehen gelassen, die die wie gestanzte wirkenden Ornamente etwas unscharf wirken lassen, was eine nicht unerhebliche Veränderung der Gesamtwirkung ergibt. Die Arbeitsweise des Reinigungsvorgangs konnte geändert werden, so dass dieser unerwünschte Eindruck nicht entsteht. Es ergab sich, dass die schwarzen Ornamentflächen ohne Verlust nicht gereinigt werden können.

Das Kollegium beschloss, auch auf Grund einer Beurteilung durch die vorbereitete Gerüstbodenklappe vom Münsterboden aus, vorerst ein ganzes Joch trocken reinigen zu lassen und dann definitiv zu entscheiden. Noch nicht beurteilt wurden die riesigen Wappensteine bzw. ihre Farbfassung.
