Feld 20 und Pfeiler 25 Nord

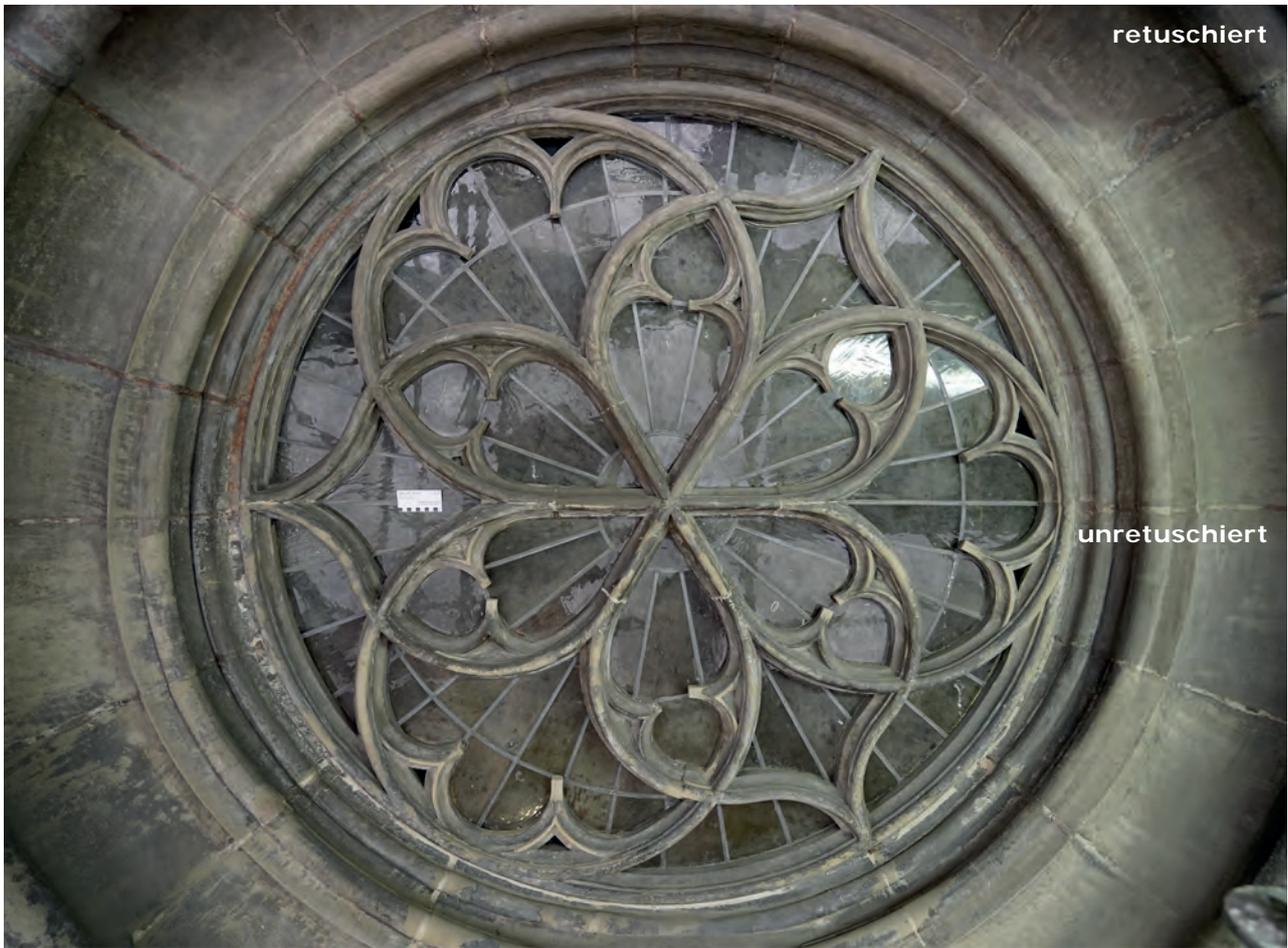
- o. **Gesamtaufnahme des Zwischenzustands der Retuschen am Rosettenfenster: Die Mörtelergänzungen der oberen Hälfte des Fensters sind retuschiert, während sie unten noch gut zu sehen sind.**
- u.l. **Detail des Zwischenzustands der Retuschen am Rosettenfenster.**
- u.r. **Detailaufnahme der Rissanierung im Masswerk: An den noch unretuschierten Rissinjektionen ist das feine Rissbild (Krakelee) der gefassten Steinoberflächen gut erkennbar.**

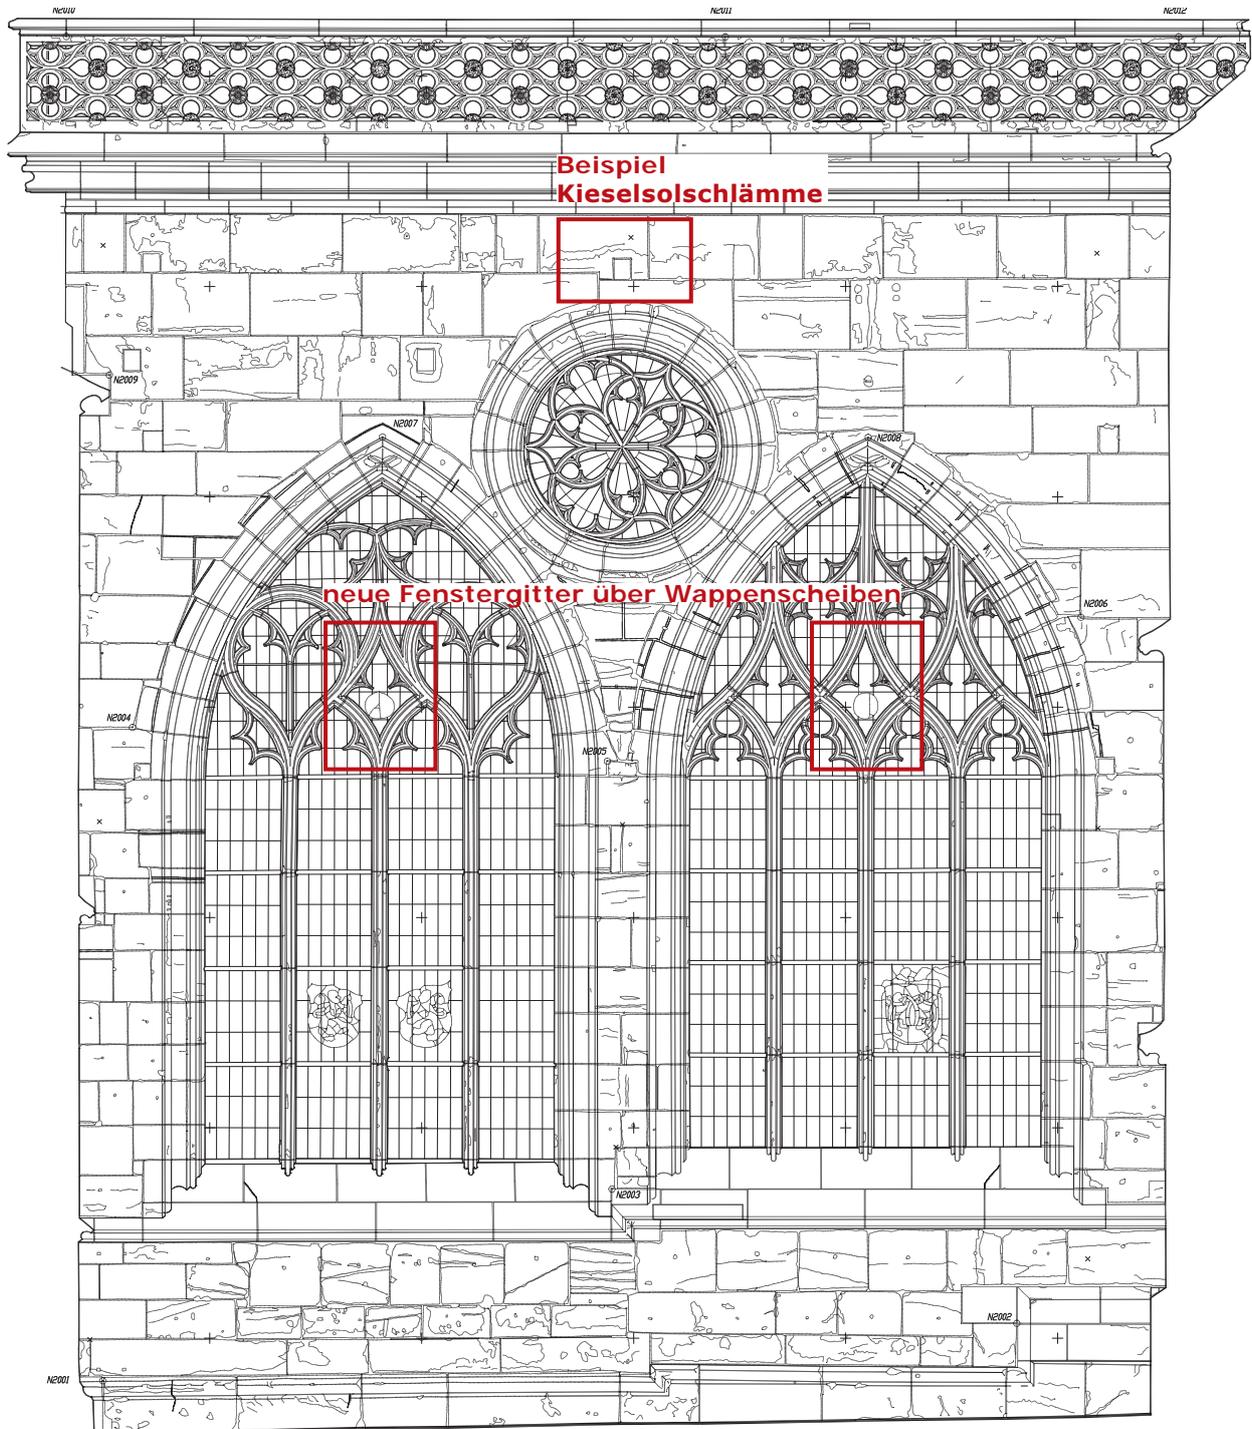
- o. Ansicht Feld 20 Nord. Fotos ausgewiesene Bereiche auf Seite 26 und 27. Plan: W. Fischer Photogrammetrie, Müllheim (D).

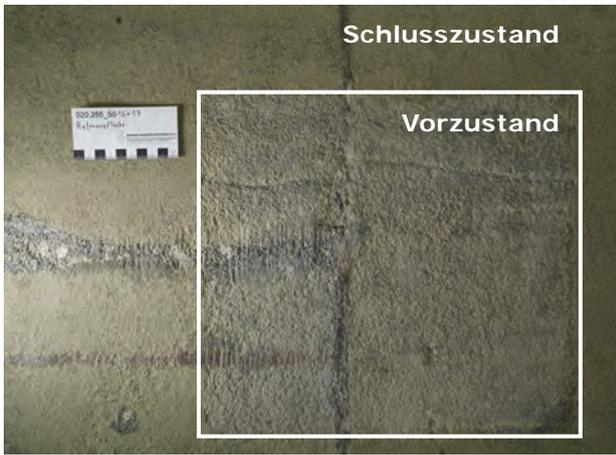
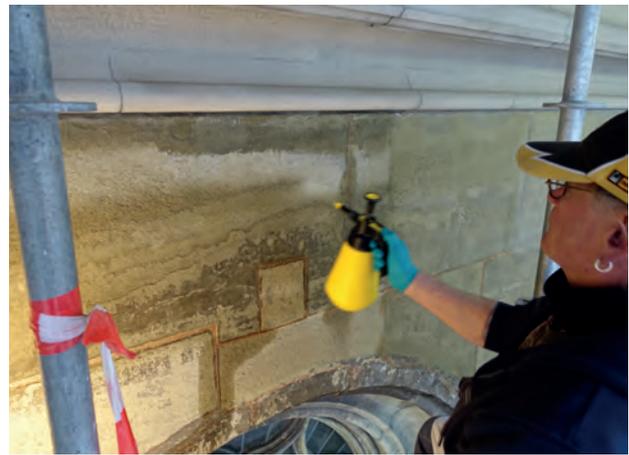
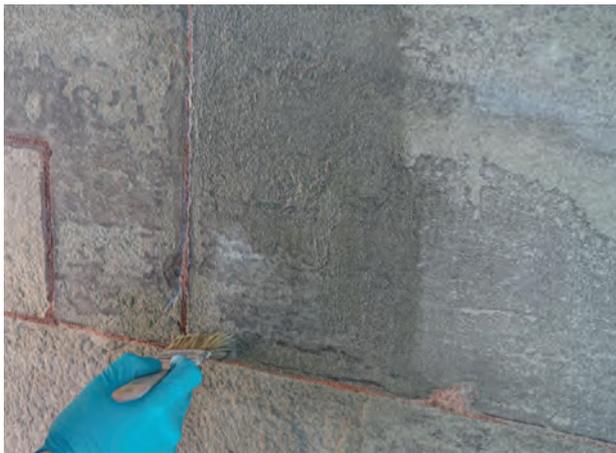
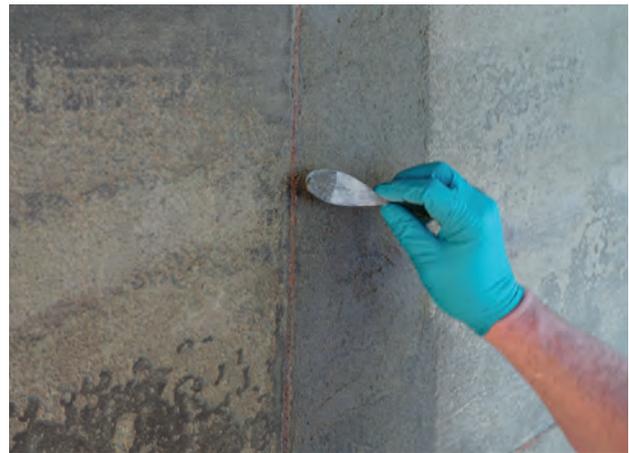
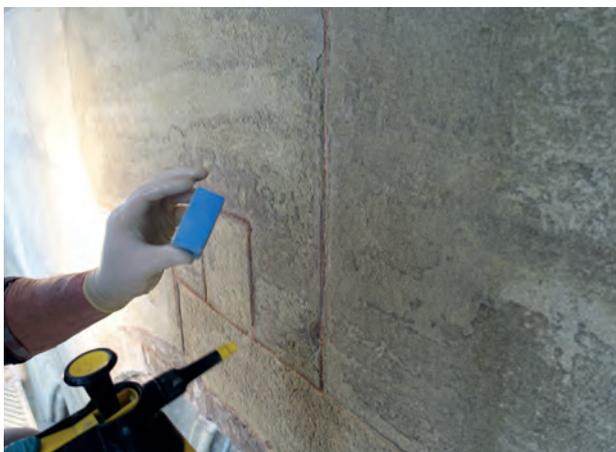
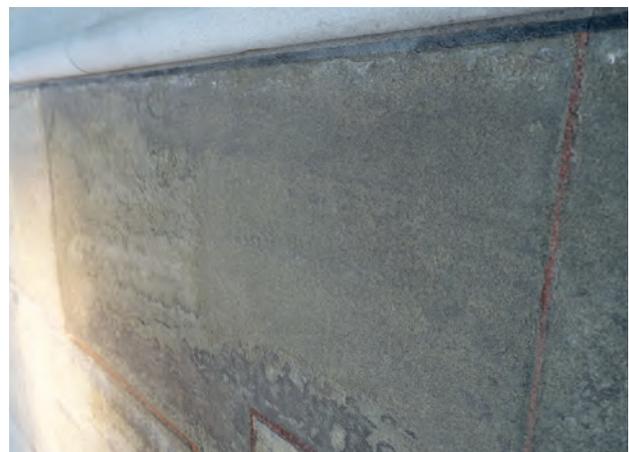
Beispiel Kieselisol

- o.l.** Eine konsolidierte, noch nicht geschlämmte Referenzstelle im Streiflicht.
- o.r.** Die zu schlämmende Oberfläche wird zunächst mit Wasser benetzt.

- m.l.** Mit einem breiten Pinsel wird die Schlämme auf die geschädigten Oberflächen aufgetragen. Beim Antrag muss zügig gearbeitet werden, da die verwitterten Oberflächen trotz der Konsolidierung noch sehr viel Wasser aufnehmen und die Schlämme schnell austrocknen kann.

- m.r.** Grössere Fehlstellen werden mit derselben Mischung, jedoch in dickerer Konsistenz im gleichen Arbeitsgang geschlossen.
- u.l.** Mit einem Mikroporenschwamm und dem Wasserzerstäuber wird die Schlämme egalisiert und es werden Überschüsse abgenommen, sodass die Fehlstellen schützend geschlossen und stabile und erhaltene Originaloberflächen nicht überdeckt werden.

- u.r.** Der geschlämmte Bereich im noch feuchten Zustand. Die geschlossene Oberfläche bietet der Witterung nun wieder deutlich weniger Angriffsfläche.

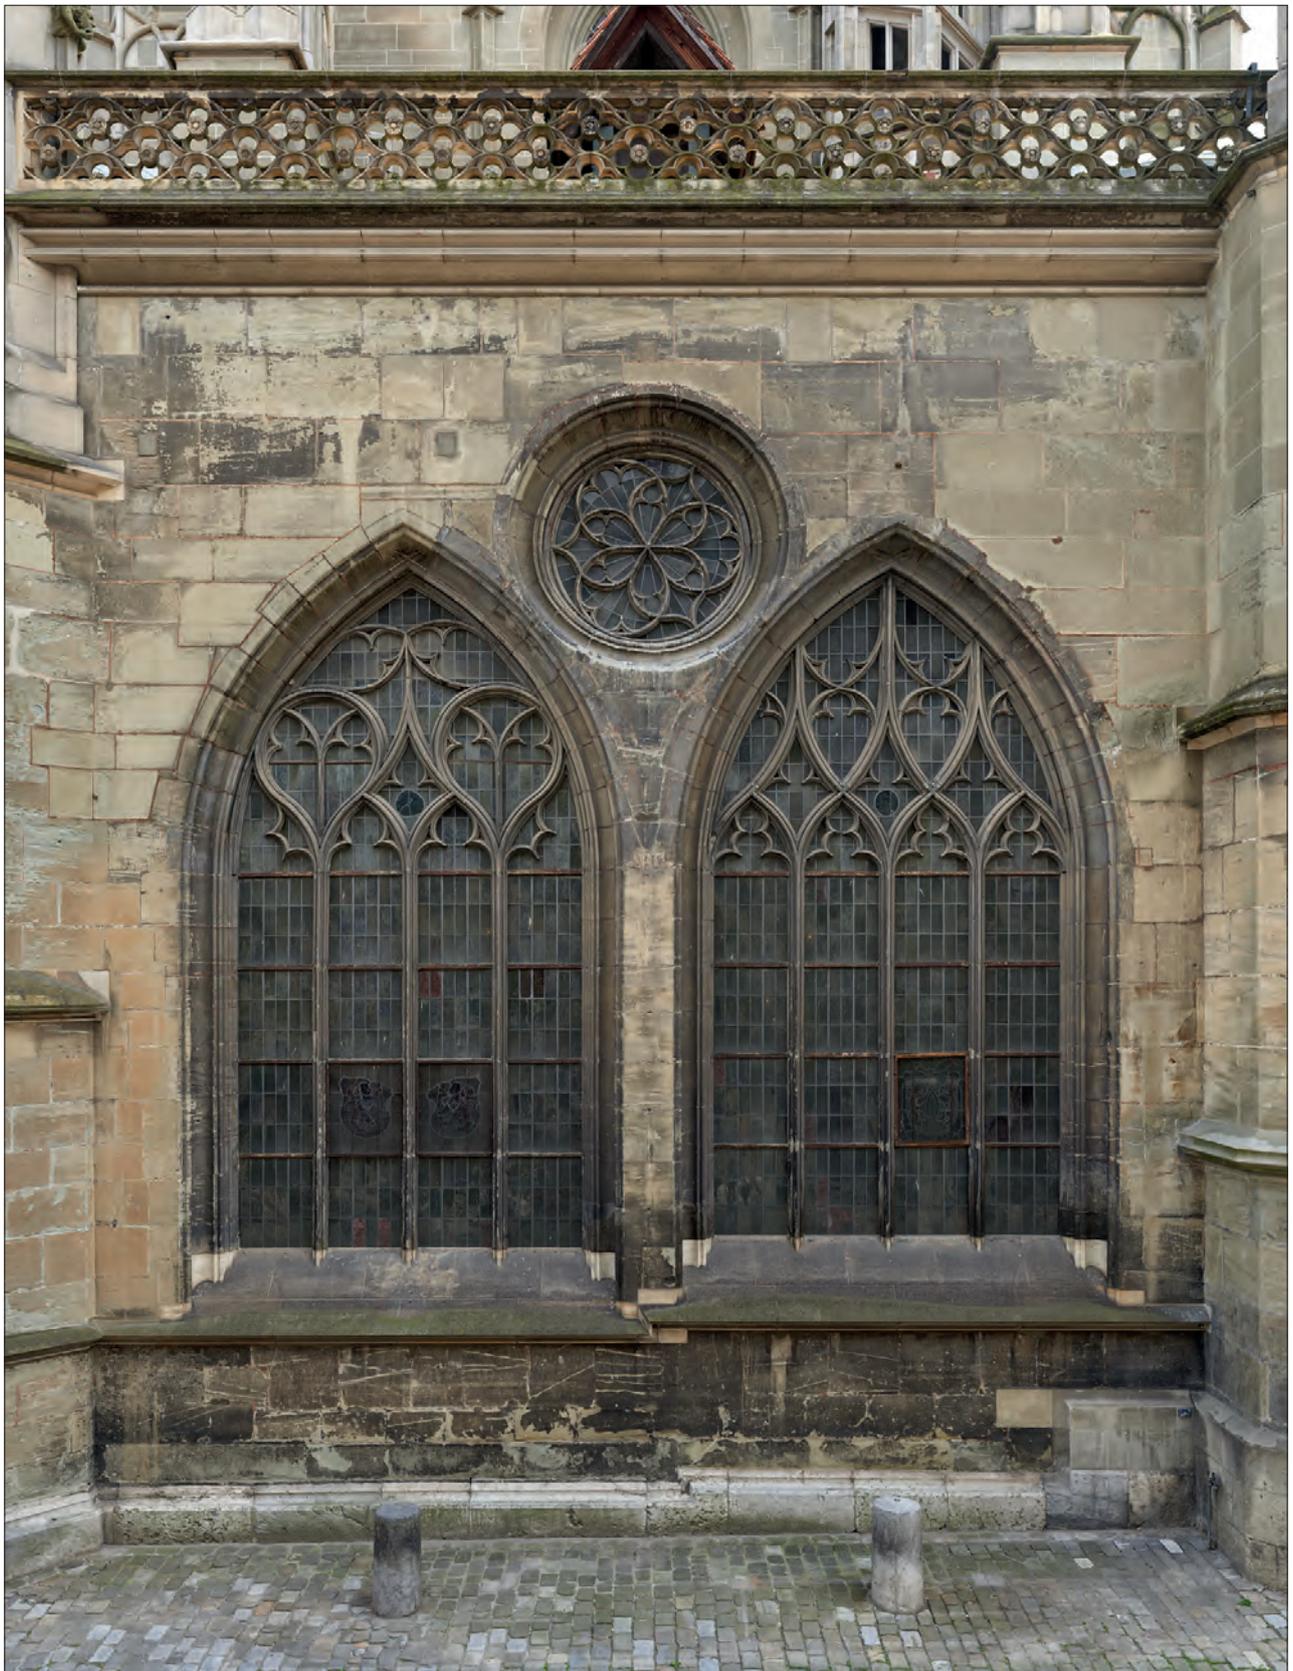
o. **Vorzustand 2015. Bild: Nick Brändli, Zürich.**

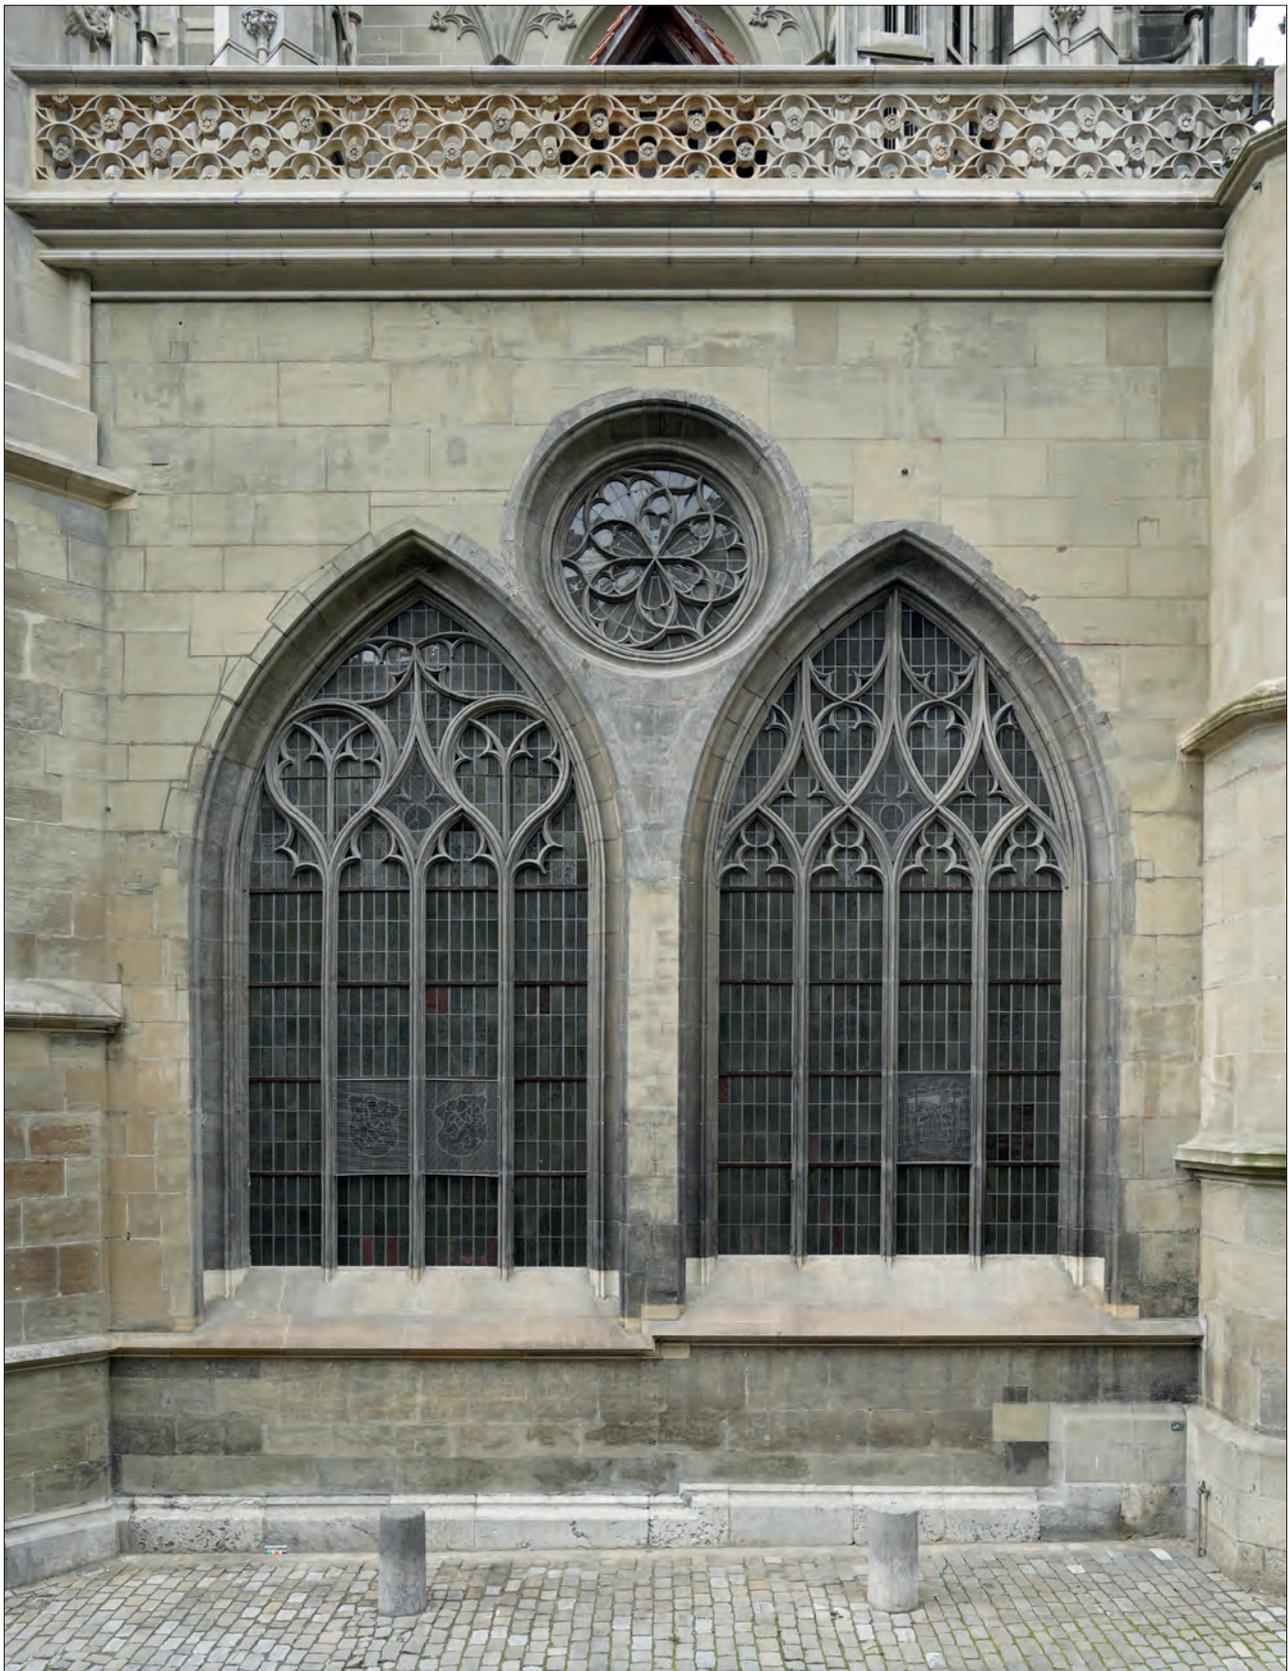
o.

Schlusszustand.

Nach dem Abbau des Gerüstes wurden für den Finish einige Stellen von der Hebebühne aus nachretuschiert. Bei der Schlussabnahme durch das Münsterbaukollegium wurde das sehr schöne Resultat hervorgehoben, das dank zurückhaltender Reinigung, konservierter Oberflächen und nach wie vor sichtbaren Farbspuren und Fugenmörteln ein lebhaftes, dennoch zusammenhängendes Gesamtbild bietet. Dabei konnte festgestellt werden, dass dank der im Verlauf der Jahre entwickelten Methoden heute am Berner Münster eine unverwechselbare Ästhetik mit hoher auratischer Qualität entstanden ist.
