Bereich 60-75 Nord

Obergaden 60 Nord (60.235.317)

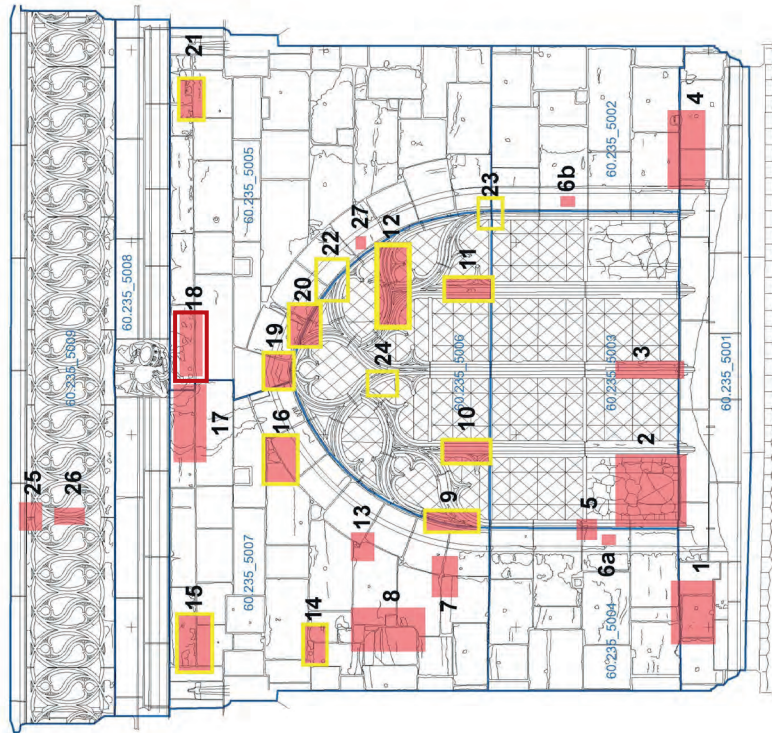
- Befunde, Zustand sowie Referenzflächen für die Kartierung. Die Befunde zu den unterschiedlichen Themen sind auf den Abbildungen in folgenden Farben nummeriert: **Steinsorten, Fugenmaterial/Mörtel, Bautechnik, Steinbearbeitung/Bau- und Restaurierungsphasen, Farbreste/Polychromie, Schäden**

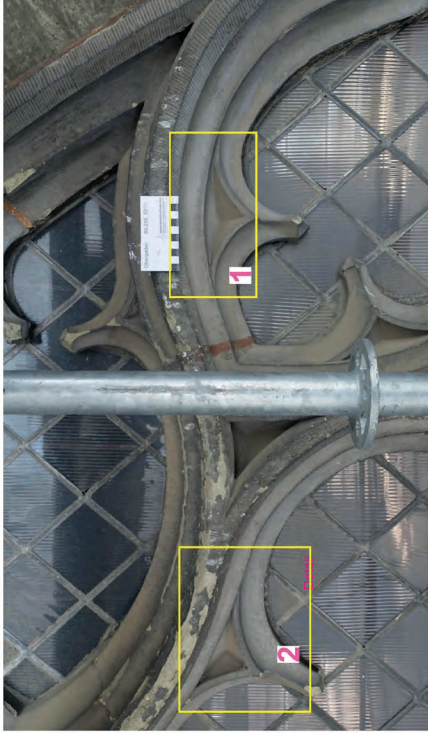
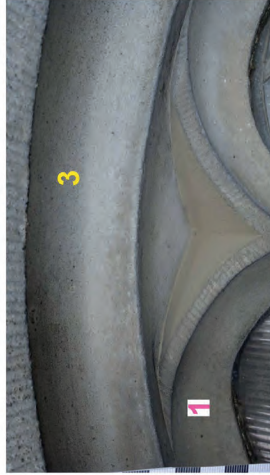
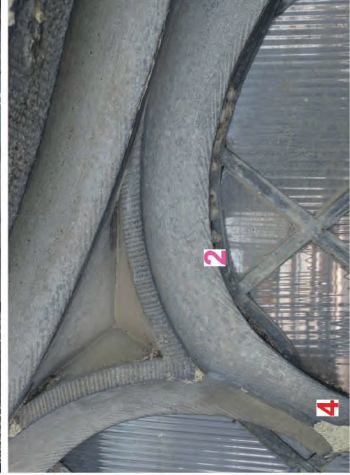
Befundbereich 12:

- 1: Originale, sehr sorgfältige Bearbeitung: Hohlkehle geschliffen, Fasse und Auge gestelzt bzw. scharniert
- 2: Ähnlich wie bei 1, aber deutlich akzentuierter Randschlag in der Hohlkehle („Handschrift“)

- 3: Beige-graue Farbe (1729?) mit hellem, bläulich-weissem Schlier

- 4: Schadensbild „Fehlstelle durch Verwitterung“. Auf fallend ist aber die aussergewöhnlich gut erhaltene Steinoberfläche von 1500 im Bereich des gesamten Masswerks

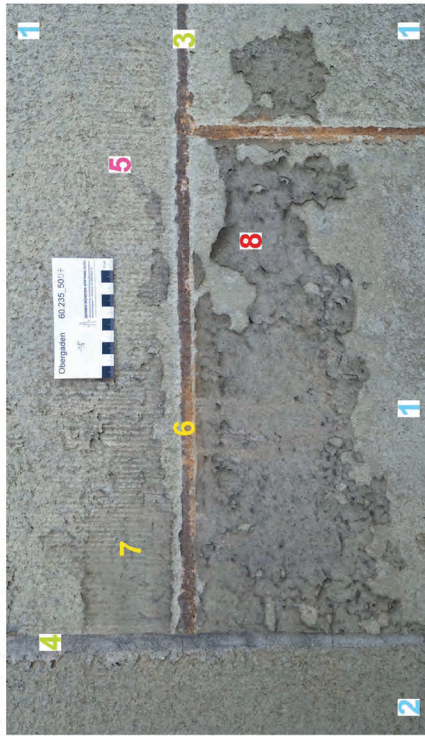
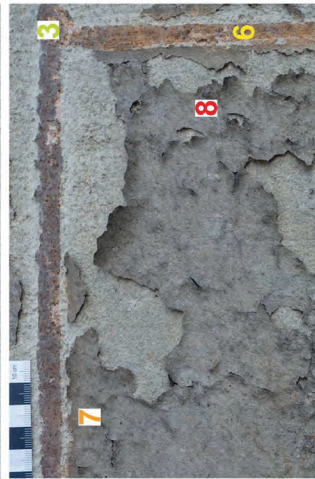
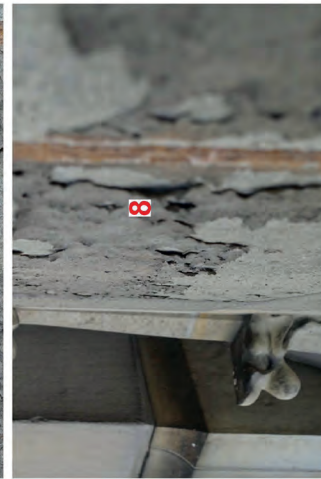
Befundbereich 15:

- 1: Berner Sandstein: Mittel- bis grobkörnig, 1729
- 2: Berner Sandstein, ohne erkennbares Lager, Ersatzmaterial um 1904

- 3: Röllcher, eisenhaltiger Mörtel aus der Restaurierungsphase 1729
- 4: Zementhaltiger, grauer Mörtel um 1904. Sehr hart.

- 5: Bearbeitung sehr breit scharriert, 1729. Möglicherweise auch um 1904 in situ überarbeitet

- 6: Roter Fugenstrich auf eisenhaltigem Mörtel, vermutlich 1729
- 7: Gelbliche Farbreste, vermutlich um 1904

- 8: Sehr dünne, stark abblätternde Kruste, vermutlich Gips und gelbliche Farbreste

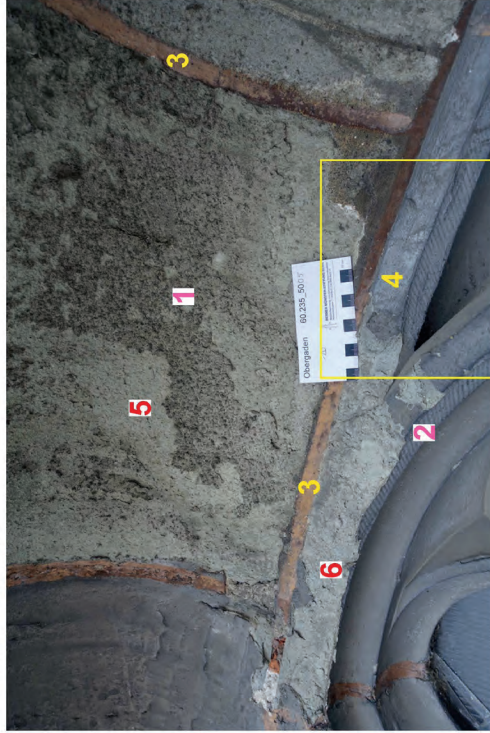
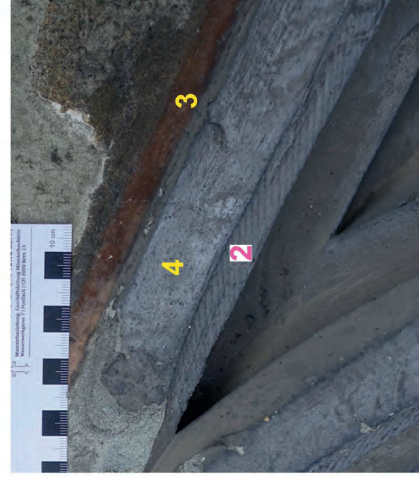
Befundbereich 20:

- 1: Reste der originalen, diagonalen Scharrierung
- 2: Masswerk bereichsweise deutlich durch Stelztrieb bzw. grobe Scharrierung akzentuiert

- 3: Roter Fugenstrich auf Kalkmörtel, vermutlich 1729
- 4: Flächiger, beige-grauer Anstrich, mit hellem bläulich-weissem Schiebler. Pinselestriche teilweise sichtbar

- 5: Schadensbild: Abschuppen parallel zur Steinschichtung (Lager vorn*)

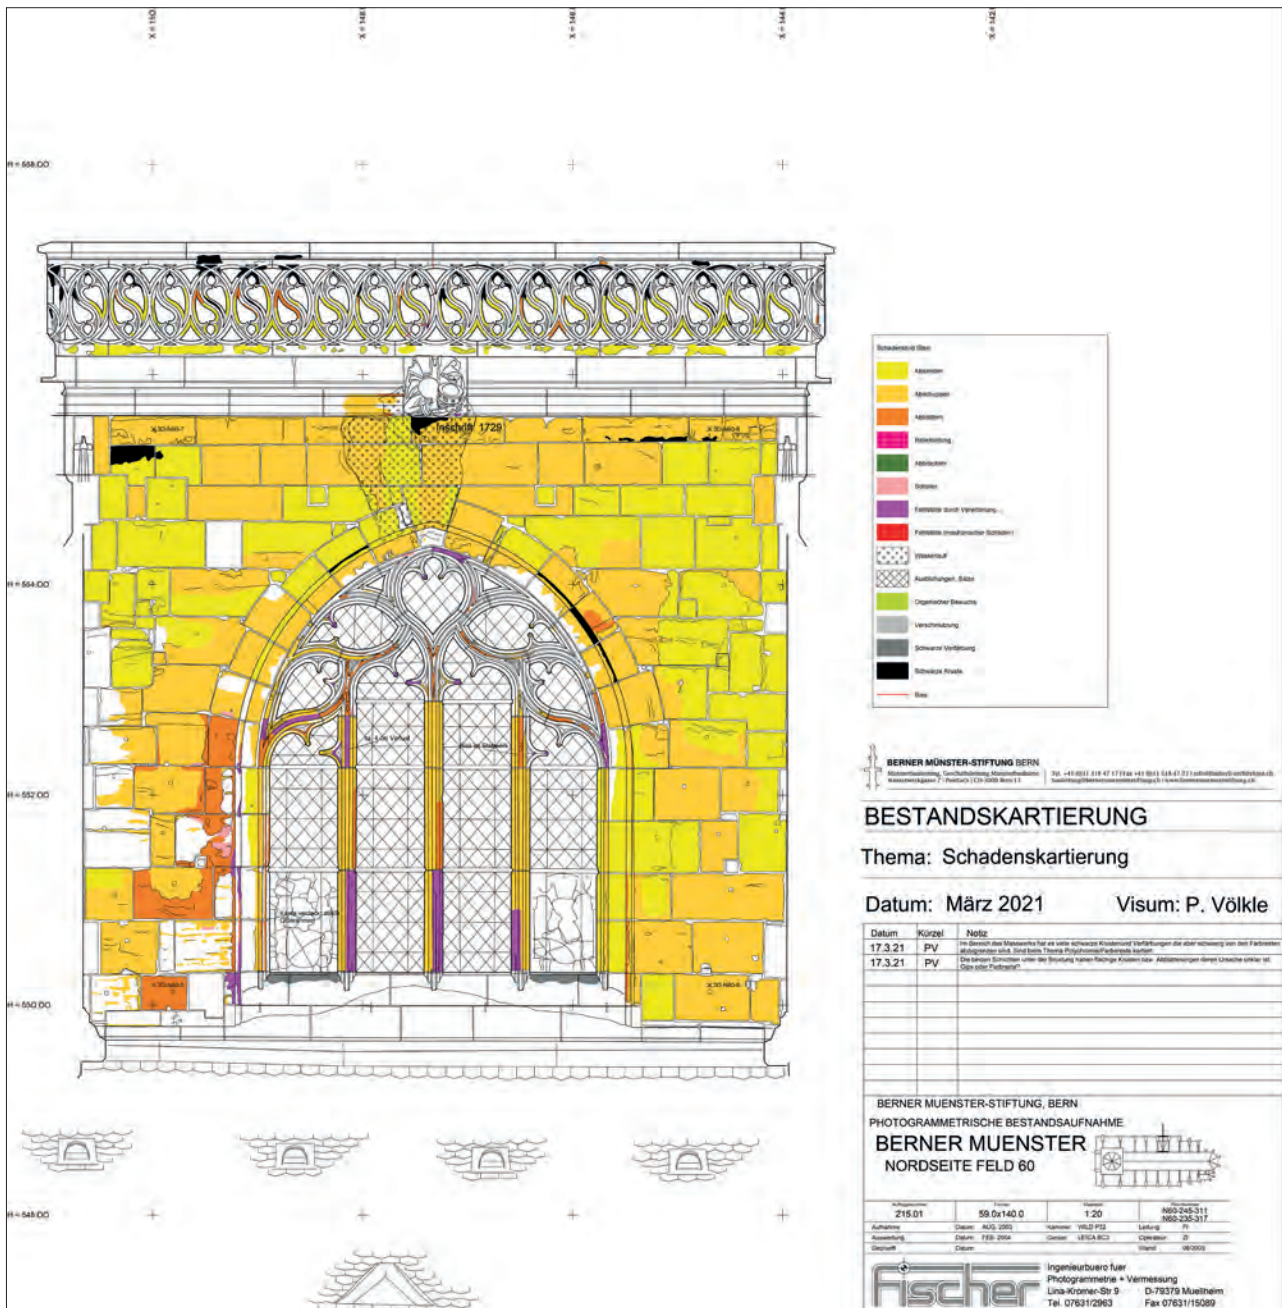
- o. Schadenskartierung der Obergadenwand 60 Nord. Plangrundlage: W. Fischer Photogrammetrie, Müllheim (D).
- u.l. Jede Probenahmestelle wird vor Ort genau dokumentiert.
- u.r. Auch die Fugenmaterialien werden auf der Kartierung festgehalten. Hier durch eine Praktikantin der Hochschule der Künste in Bern.
