Mittelschiffgewölbe

Das Gerüst als Chance und Herausforderung

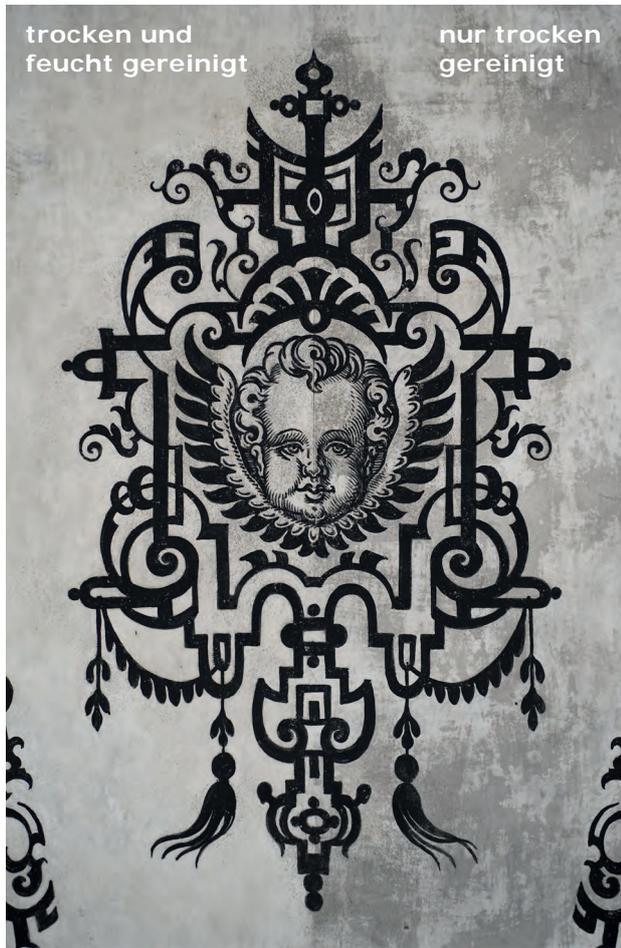
- o.I. Ornament mit Engelskopf im Zentrum der grossen Kappen mit vertikaler Ritzung in der Mitte. Linke Hälfte trocken und feucht gereinigt, rechte Hälfte nur trocken gereinigt.
- o.r., u.l. und u.r. Beim genaueren Hinsehen erkennt man versteckte Tiermotive in den Ornamenten.

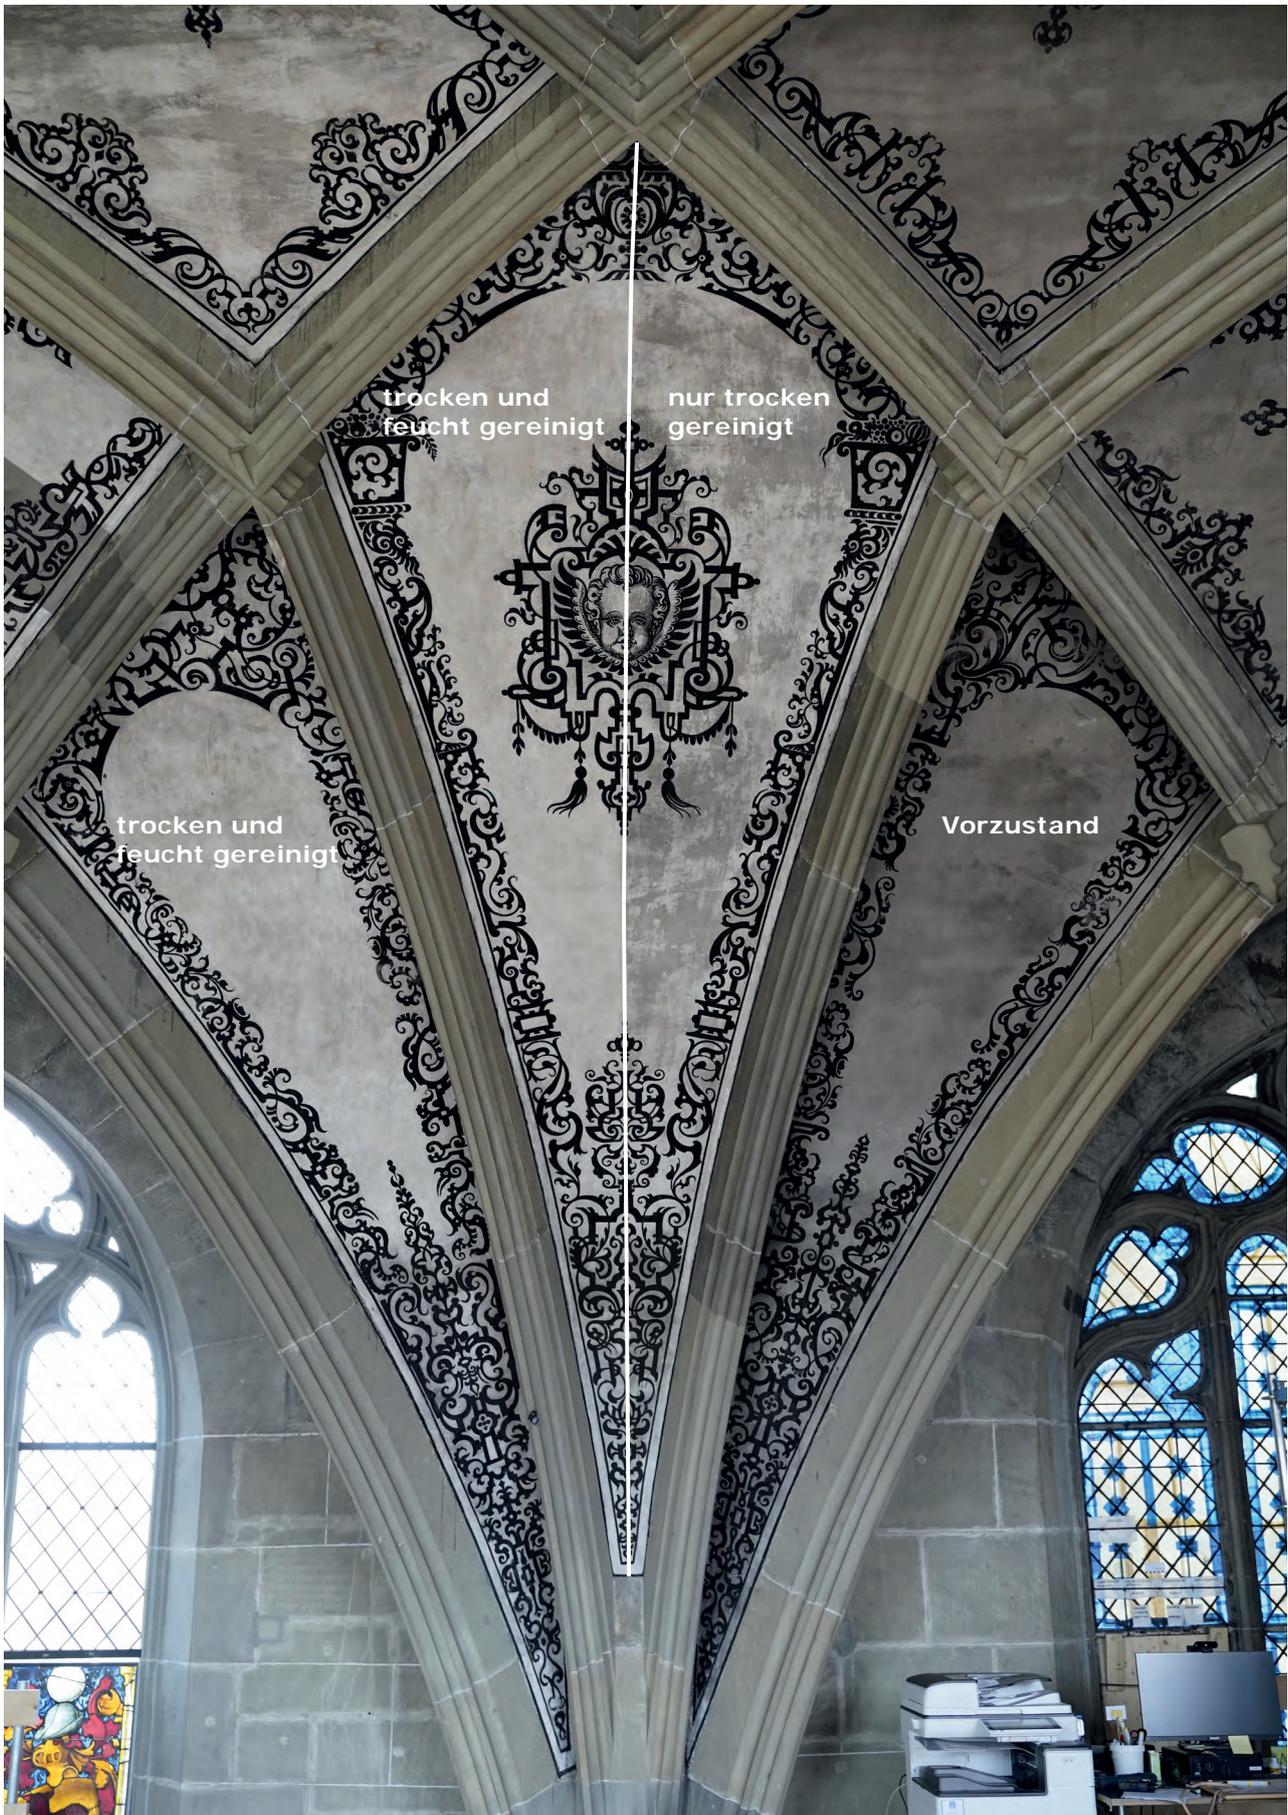
- o. Zu sehen sind die Referenzkappen (050-060.230) in unterschiedlichen Reinigungsstufen. links: trocken und feucht gereinigt; Mitte: linke Hälfte trocken und feucht gereinigt, rechte Hälfte nur trocken gereinigt; rechts: nicht gereinigt.

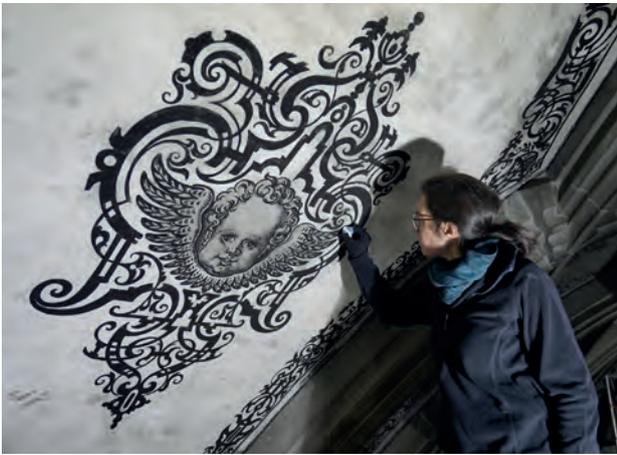
- m.u.l.** **Da die Ornamentmalereien teilweise schlecht gebunden sind, müssen sie exakt entlang der Kontur gereinigt werden. Hier arbeitet die Restauratorin mit fein zugeschnittenen Latexschwämmen.**

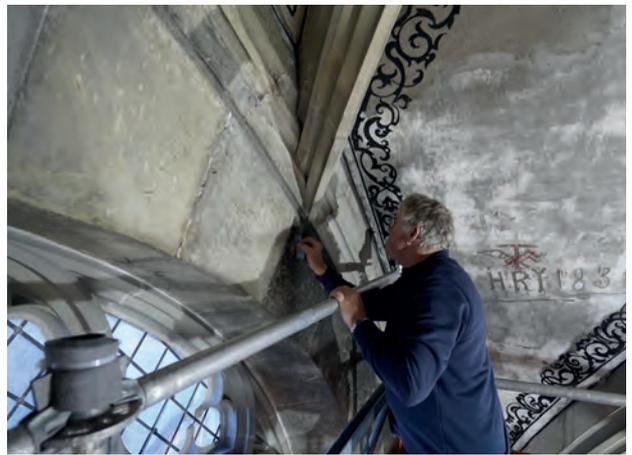
- u.r.** **Auch die stark verschmutzten Wandflächen werden mit Latexschwämmen gereinigt. Über den Winter 2021/2022 wurde die gesamte Steinoberfläche durch die SteinmetzInnen der Bauhütte gereinigt.**

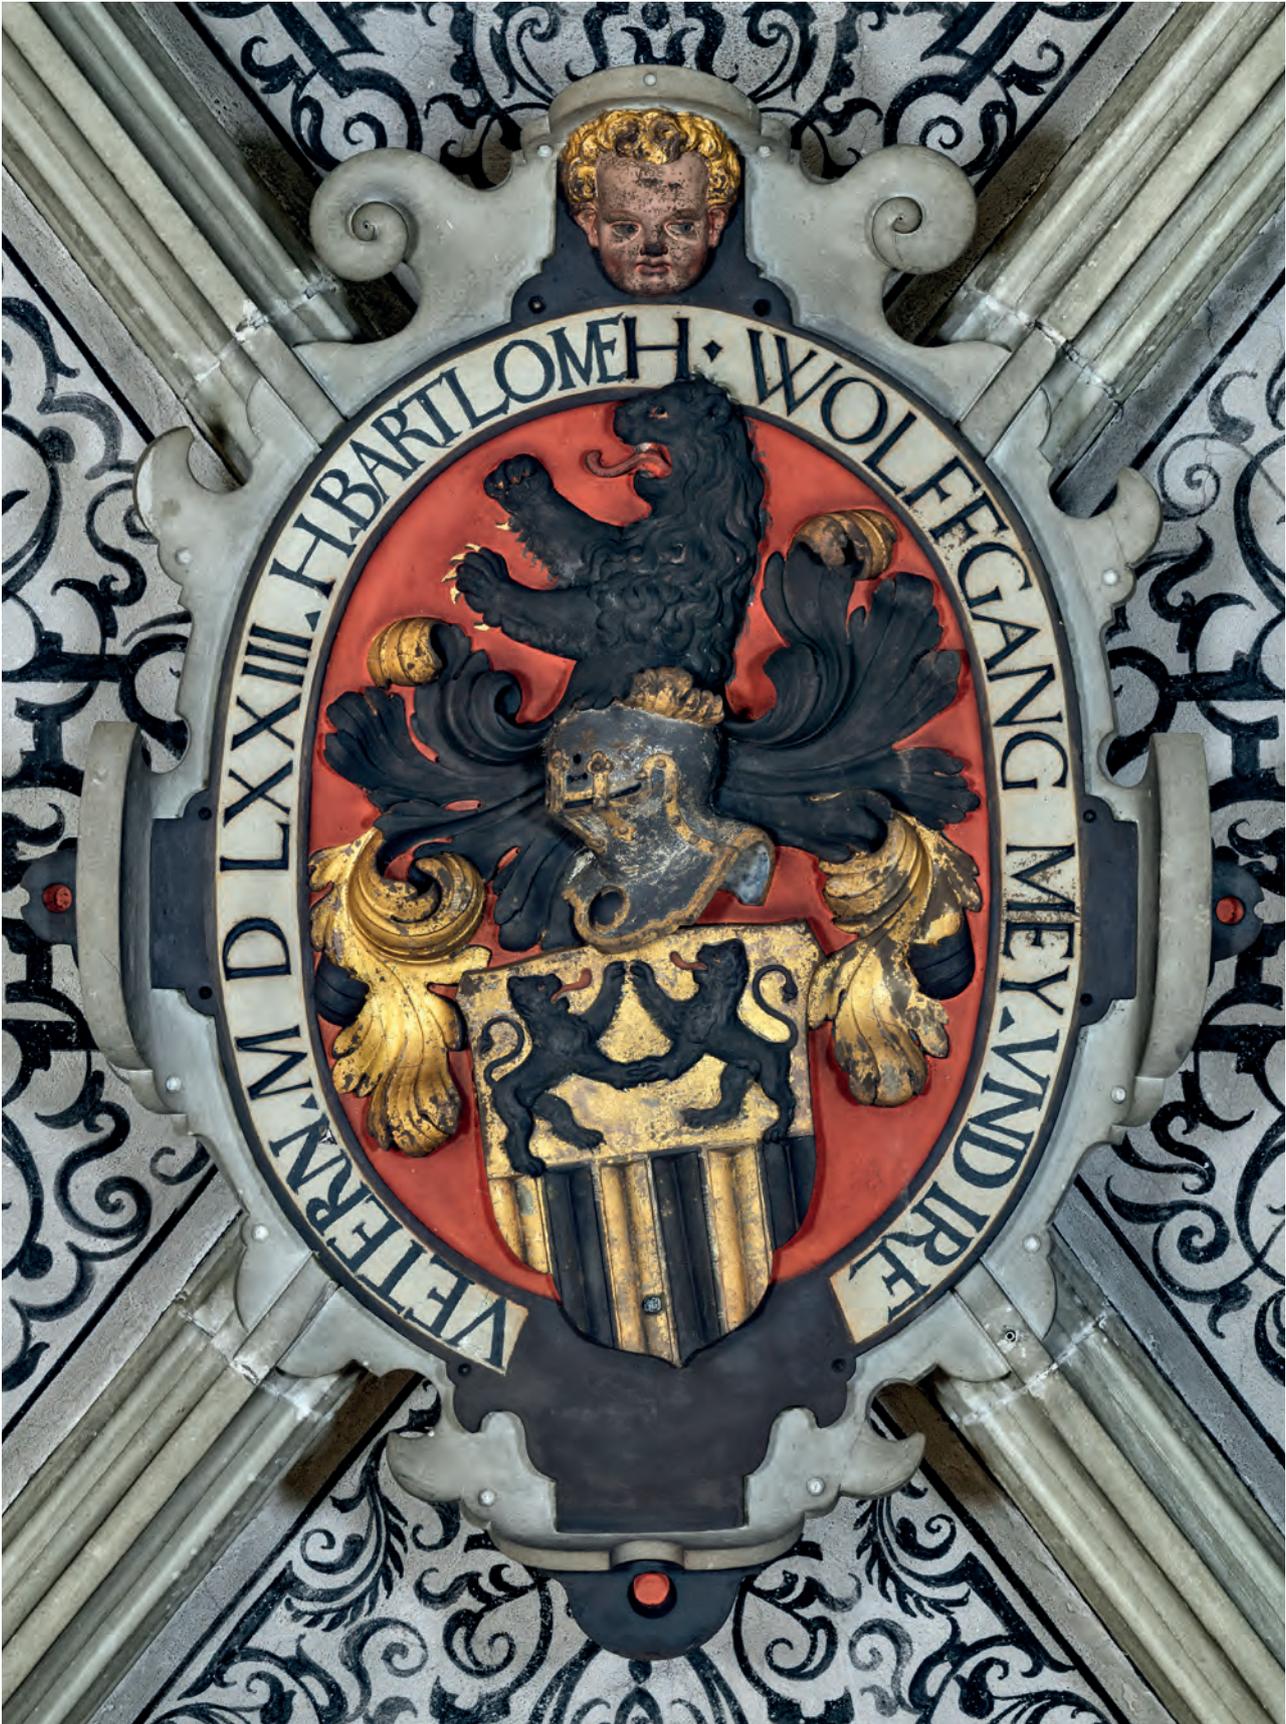
Die Wappenschilder mit Wappenzier und Wappendecke weisen die vorgegebenen heraldischen Farbigkeiten auf, wobei diese heute in vielen Bereichen verfärbt erscheinen. Vornehmlich sind die ursprünglich blauen und grünen Farbflächen heute verbräunt oder verschwärzt. Dies könnte an den ölhaltigen Bindemitteln liegen, die für die Fassung verwendet wurden.

Neben den pigmenthaltigen Farbschichten weisen viele Oberflächen heute verschwärzte silberfarbene und goldfarbene Blattmetallaufgaben auf. Diese liegen auf weissen und ockerfarbenen Grundierungsschichten. Durch naturwissenschaftliche Untersuchung (Röntgenfluoreszenzanalyse) konnte die Verwendung von Zinnfolie wie auch vergoldeter Zinnfolie nachgewiesen werden.

Schäden an der Fassung der Wappensteine bzw. des Sprengrings zeigen sich insbesondere in den Bereichen der Blattmetallaufgaben, die unter anderem auf die Herstellungstechnik der vergoldeten Zinnfolie, auf die Verklebung der Folien auf dem Stein selbst sowie auf die Alterung des Metalls zurückzuführen sind.

o. **Wappenstein 2, Wolfgang Mey. Vorzustand 2021. Foto: Nick Brändli, Zürich.**

Die Stabilisierung der gelockerten und zum Teil aufstehenden Blattmetalle bzw. Malschichtschollen wird eine der wichtigsten konservatorischen Arbeiten an den Wappensteinen sein. Um eine optimale Verklebung der gelockerten Fassung zu gewährleisten, ist eine Massnahme zur sensiblen Reinigung stark verschmutzter Flächen im Vorfeld geplant und wird konzeptionell erarbeitet.

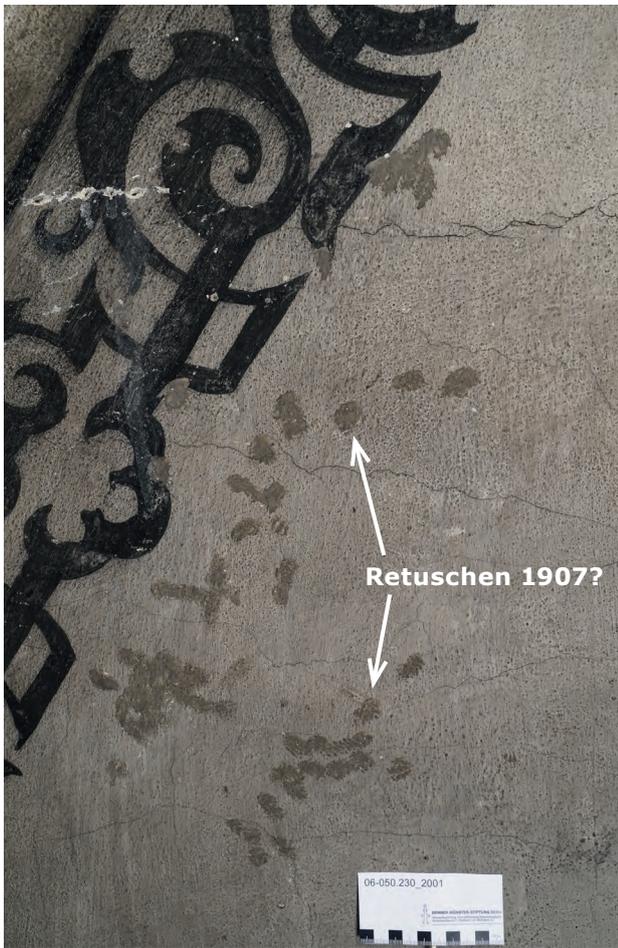
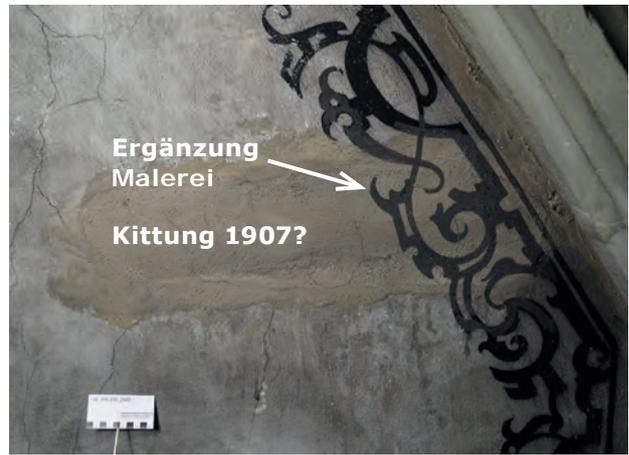
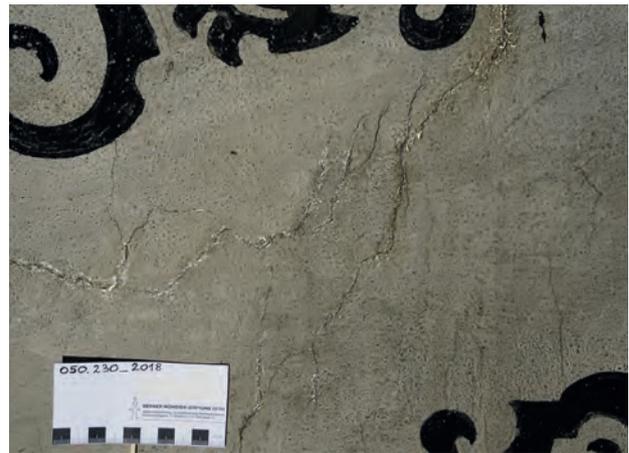
- o.l. und o.r.** **Ergänzungen einer früheren Restaurierung (1907?) sind gut erkennbar an den farblich dunkleren Oberflächen, bei welchen auch das Ornament retuschiert wurde.**
- m.r.** Frühere Konservierungsmassnahmen sind heute sichtbar als Glanzstellen und teilweise aufstehende Malschichten (1993).
- u.l. und u.r.** Ansicht und Detail eines rekonstruierten Ornaments aus einer früheren Überarbeitungs- und Restaurierungsphase.

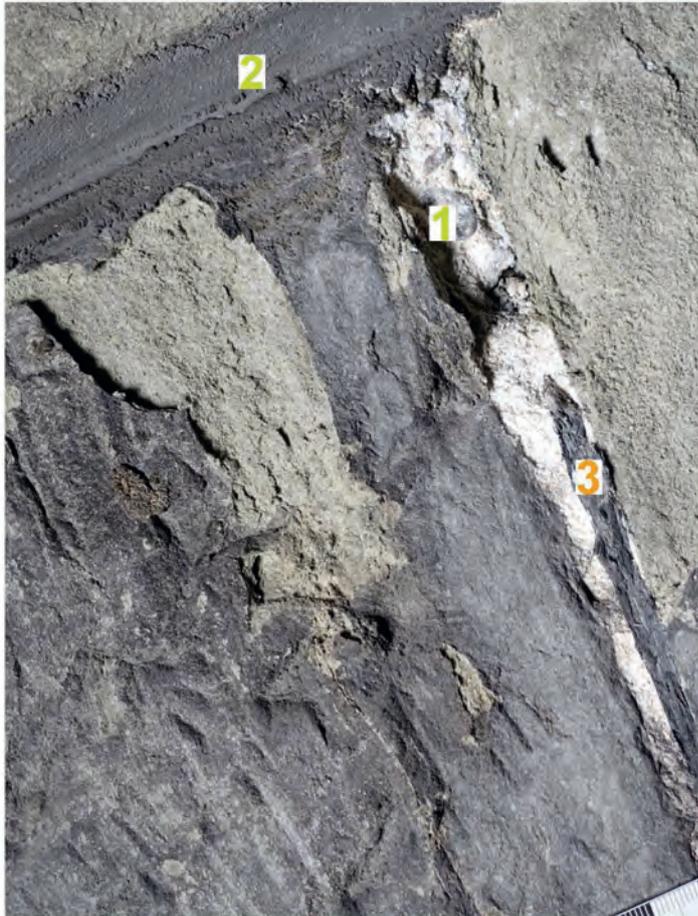
Befundbereich 09:

- 1: Versetzmörtel, 1573 freigelegt durch die Rückarbeitung der Schildrippe
2: Zementhaltiger Reparaturmörtel von 1907/08

- 3: Schieferplättchen als Abstandshalter in der Fuge

- 4: Oberhalb der gestrichelten Linie sind die teils sehr groben Bearbeitungsspuren der zurückgearbeiteten ehemaligen Schildrippe zu sehen (Zweispitz, Glatfläche, Hundszahn)
5: Unterhalb der Linie die auf Sicht gearbeitete scharrierte Oberfläche.

- 6: Starke Schäden an der Schildrippe durch früheren Wassereinbruch
7: Die Schäden (abschuppen, abblättern) ziehen sich bis in den Wandbereich

Seite 54 1573 wurden die vorhandenen Schildrippen zurückgearbeitet, was sich noch heute gut an den groben Abarbeitungsspuren ablesen lässt. Die Steinschäden deuten auf länger eintretendes Wasser hin.

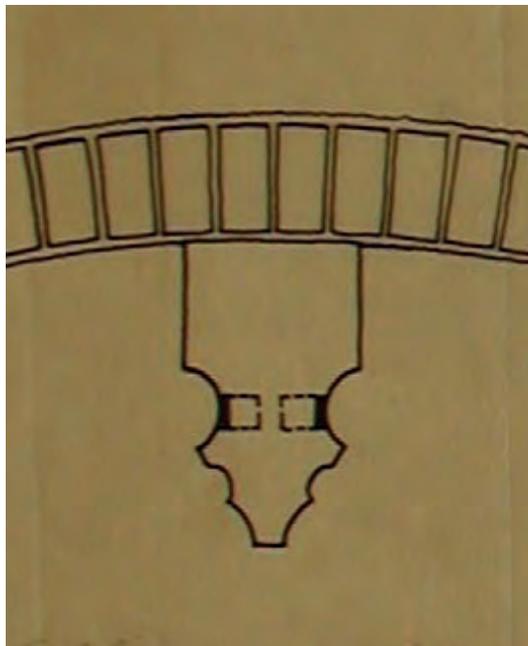
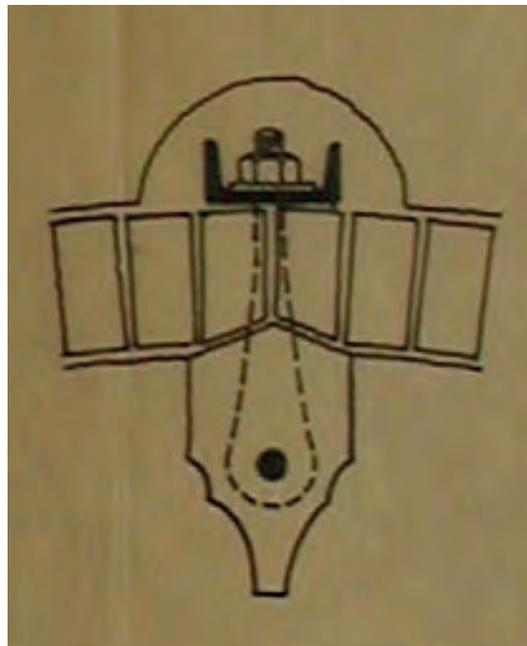
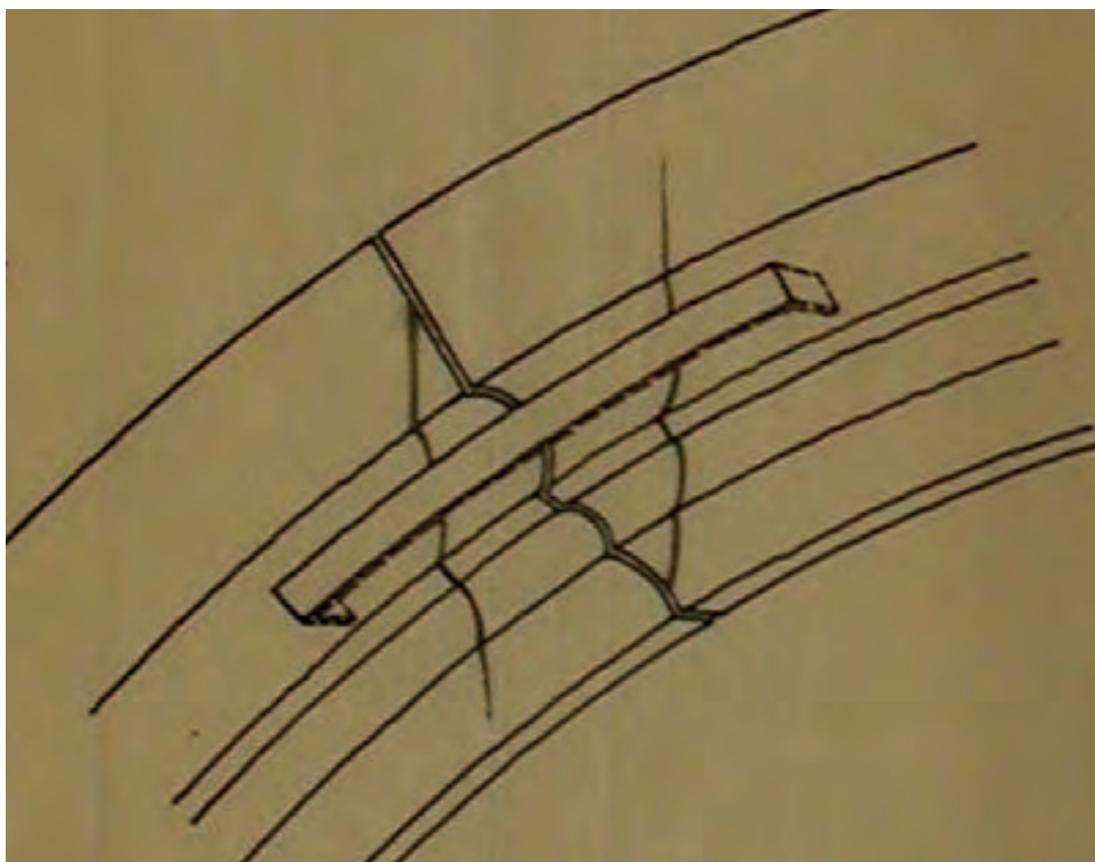
Die letzte grosse Kampagne von 1907/1908 – auch sie mit zahlreichen Inschriften, Berufsbezeichnungen, Namen, Sinnsprüchen und Kalauern etc. dokumentiert – betraf schliesslich das Gewölbe selbst. Damals war mit hoher Wahrscheinlichkeit das gesamte Mittelschiff eingerüstet. Bei den Arbeiten ging es darum, die Rippen zu untersuchen und partiell zu verstärken. Damals wurde erstmals das später an vielen Gewölben eingebaute System angewandt, mit welchem die Rippen an darüber laufenden Stahlprofilen befestigt und in den Fugen mit Metallankern unter-

einander verklammert wurden. Diese Arbeiten wurden am Mittelschiffgewölbe nur partiell durchgeführt, anders also als an den Seitenschiffgewölben, wo sie später flächendeckend ins Werk gesetzt wurden. Da alle offenen Fugen damals geschlossen wurden, ist es heute nicht mehr eindeutig feststellbar, aufgrund welcher Schäden über die beschriebenen Sicherungsmassnahmen entschieden wurde. Hinweise auf diese Arbeiten finden sich immer wieder in den Berichten des Münsterbauvereins der Jahre 1881-1928.

o.l., o.r. und u. Rippensicherung mit Klammern und Aufhängung. Skizzen: Karl Indermühle aus der Baukampagne um 1907.
