Westportal Nord

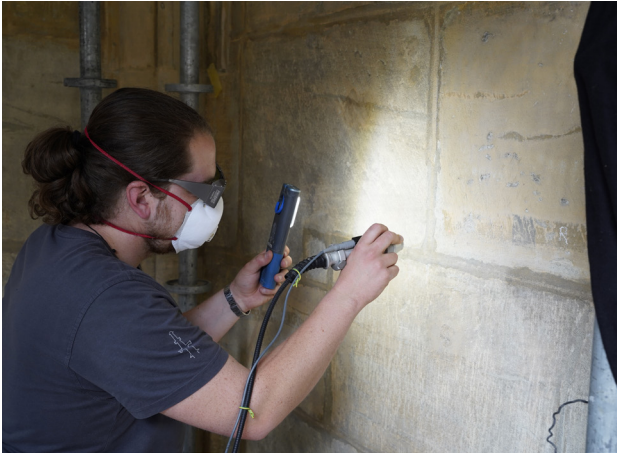
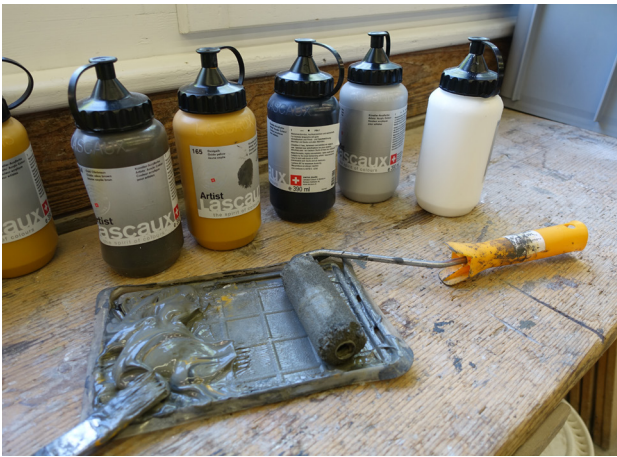
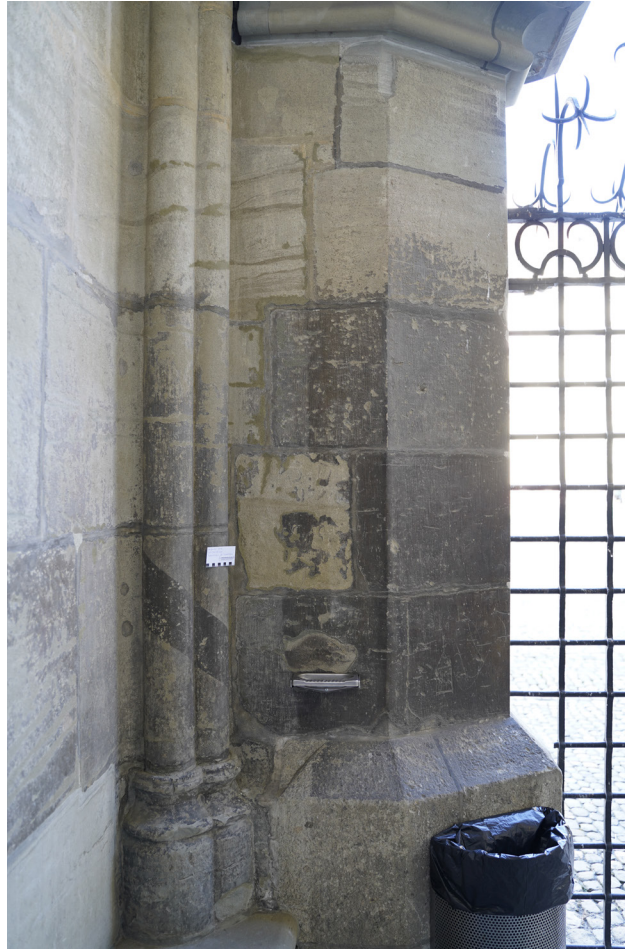
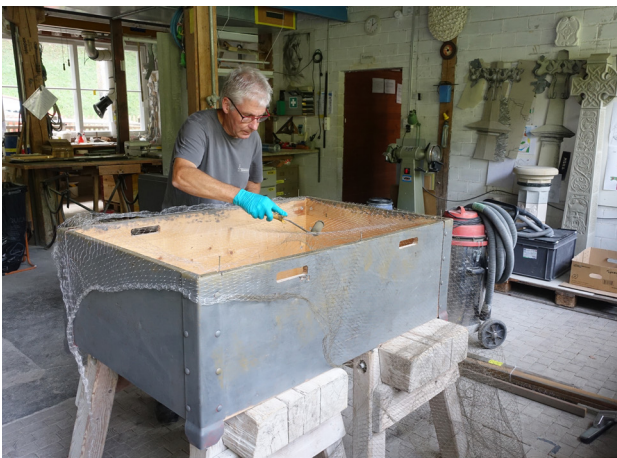
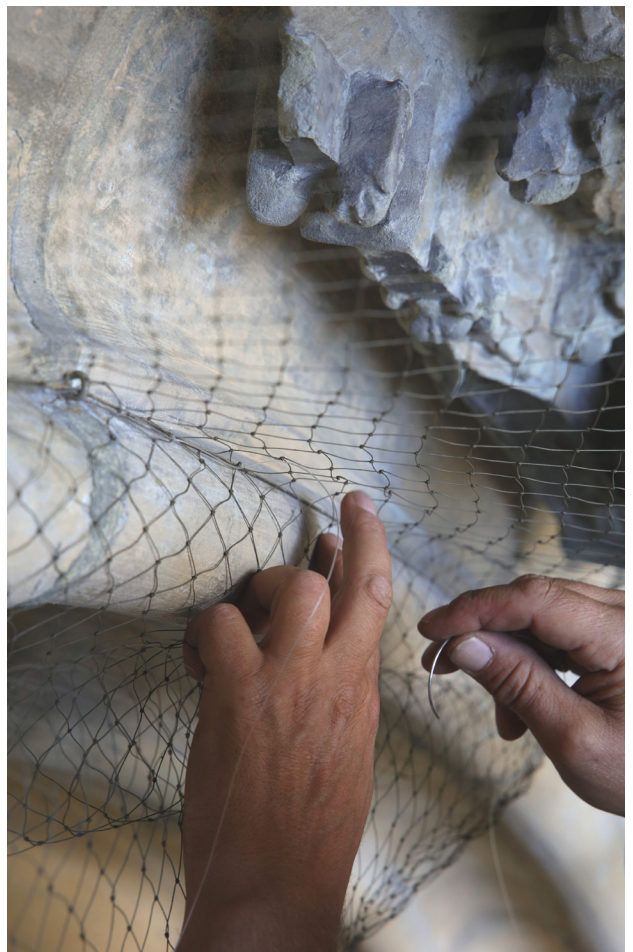
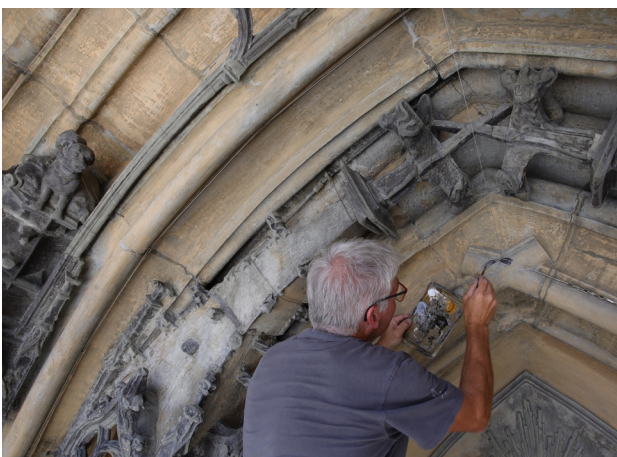
- o.l.** **Der Finish der Laserreinigung verlangt nochmals grosse Konzentration.**
- o.r.** **Die Sockelzone im Bereich Südwest. Die dunklen Stellen im rechten Bildbereich sind noch nicht mit dem Partikelstrahlgerät gereinigt worden.**
- m.o.** **Für die Retuschen am Vogelnetz und an den Befestigungen des Netzes wird eine Palette aus verschiedenen Acrylfarbtönen benötigt.**
- m.u.** **Für die erste Retusche des Vogelnetzes wird dieses auf einen Palettenrahmen aufgespannt.**
- u.l.** **Am bereits montierten Vogelnetz werden die Seilspanner und Ösen retuschiert.**
- u.r.** **Mit speziellen Nadeln und Nylonfaden wird das Netz an die feinen Stahlseile angenäht.**

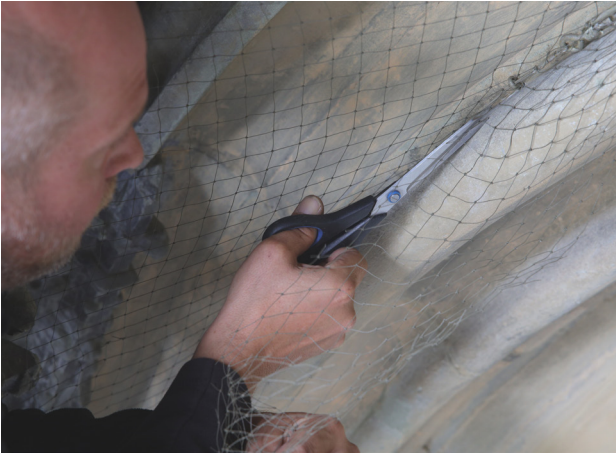
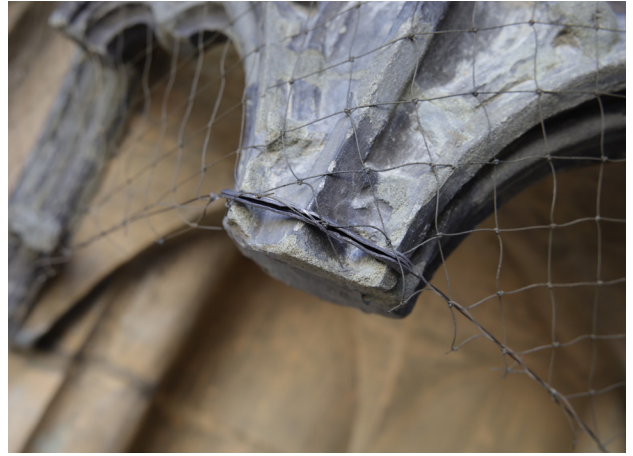
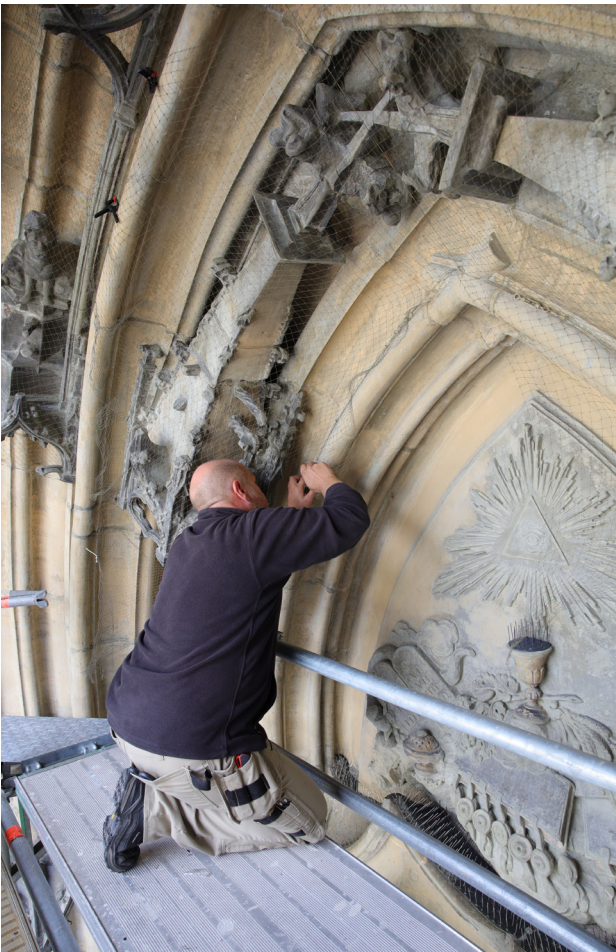
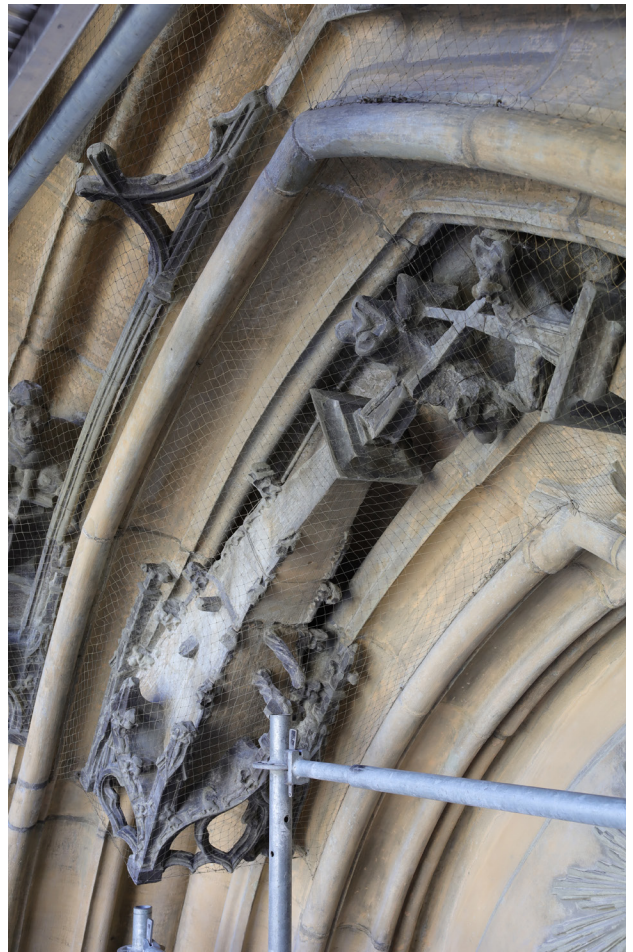
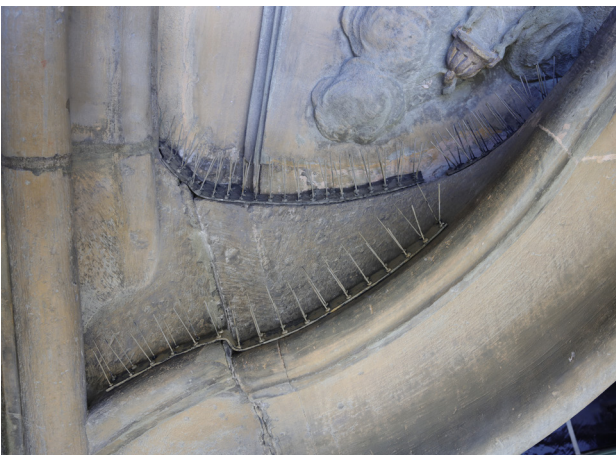
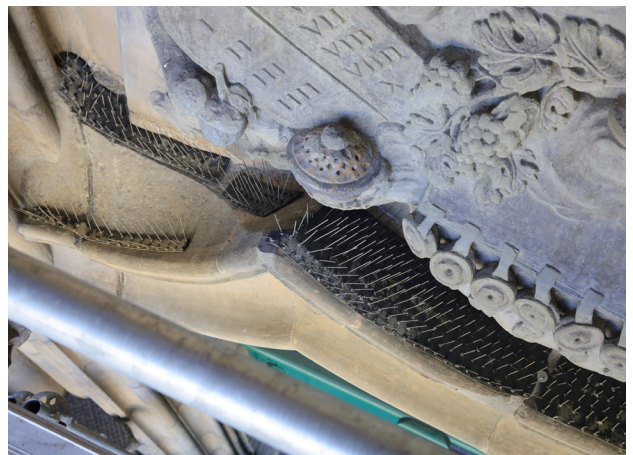
- o.l.** **Nach dem Annähen des Netzes werden Überschüsse vorsichtig abgeschnitten.**
- o.r.** **An Stellen, wo die feinen Stahlseile am Stein anliegen, werden zum Schutz des Portals und des Netzes Schoner aus feinem Bleiblech dazwischengesetzt.**
- m.l.** **Montage des Netzes im Portal.**
- m.r.** **Das gespannte und fixierte Netz integriert sich sehr gut und ist kaum sichtbar.**
- u.l. und u.r.** **Ansicht der Vogelspitzen frontal und von oben. Das Bleiblech der Vogelspitzen passt sich sehr gut der Portalgeometrie an und ist von unten kaum erkennbar.**

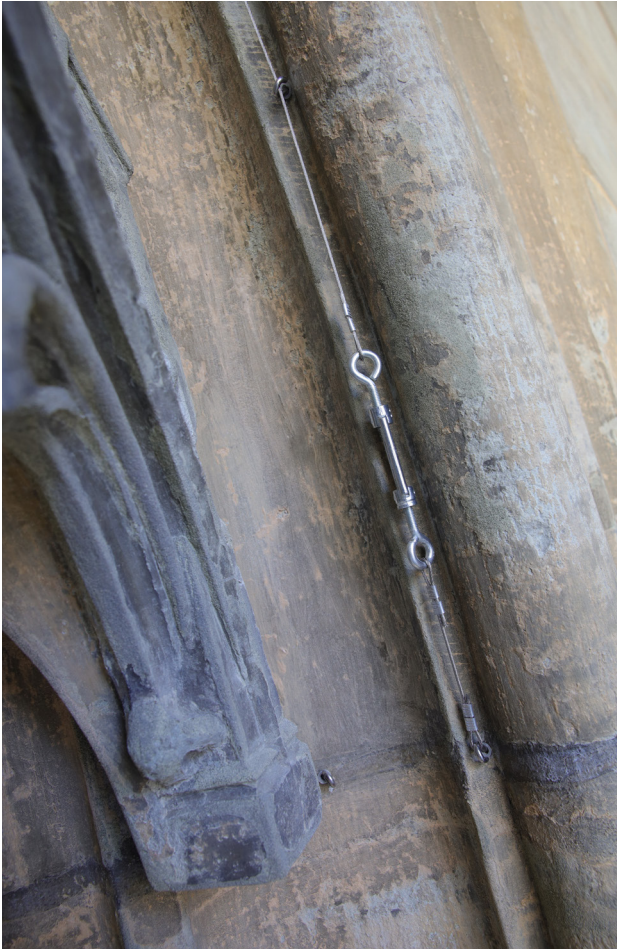
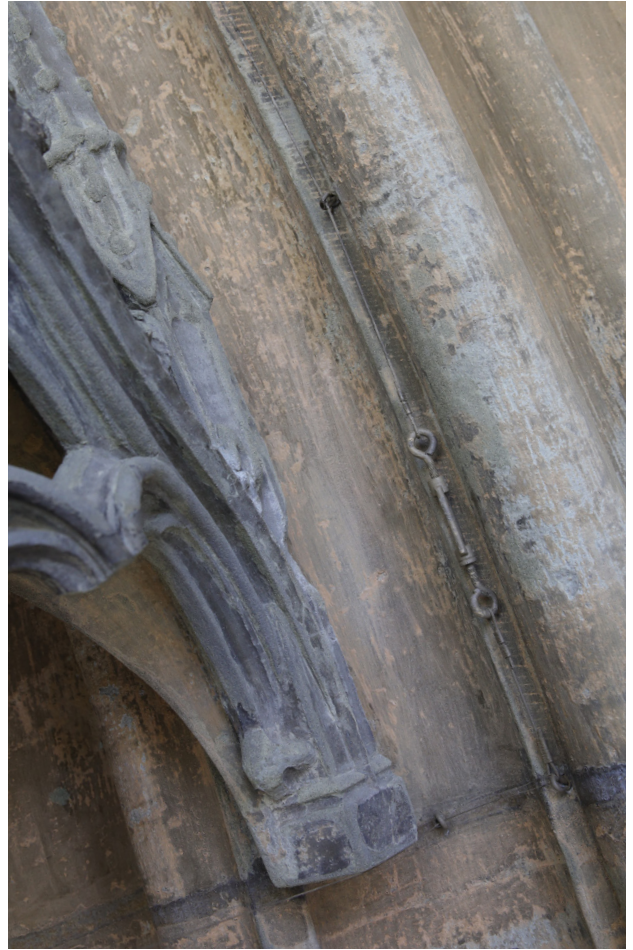
o.l. und o.r.

Ein Seilspanner des Drahtseiles, an dem das Vogelnetz angenäht wird, vor und nach der Retusche.

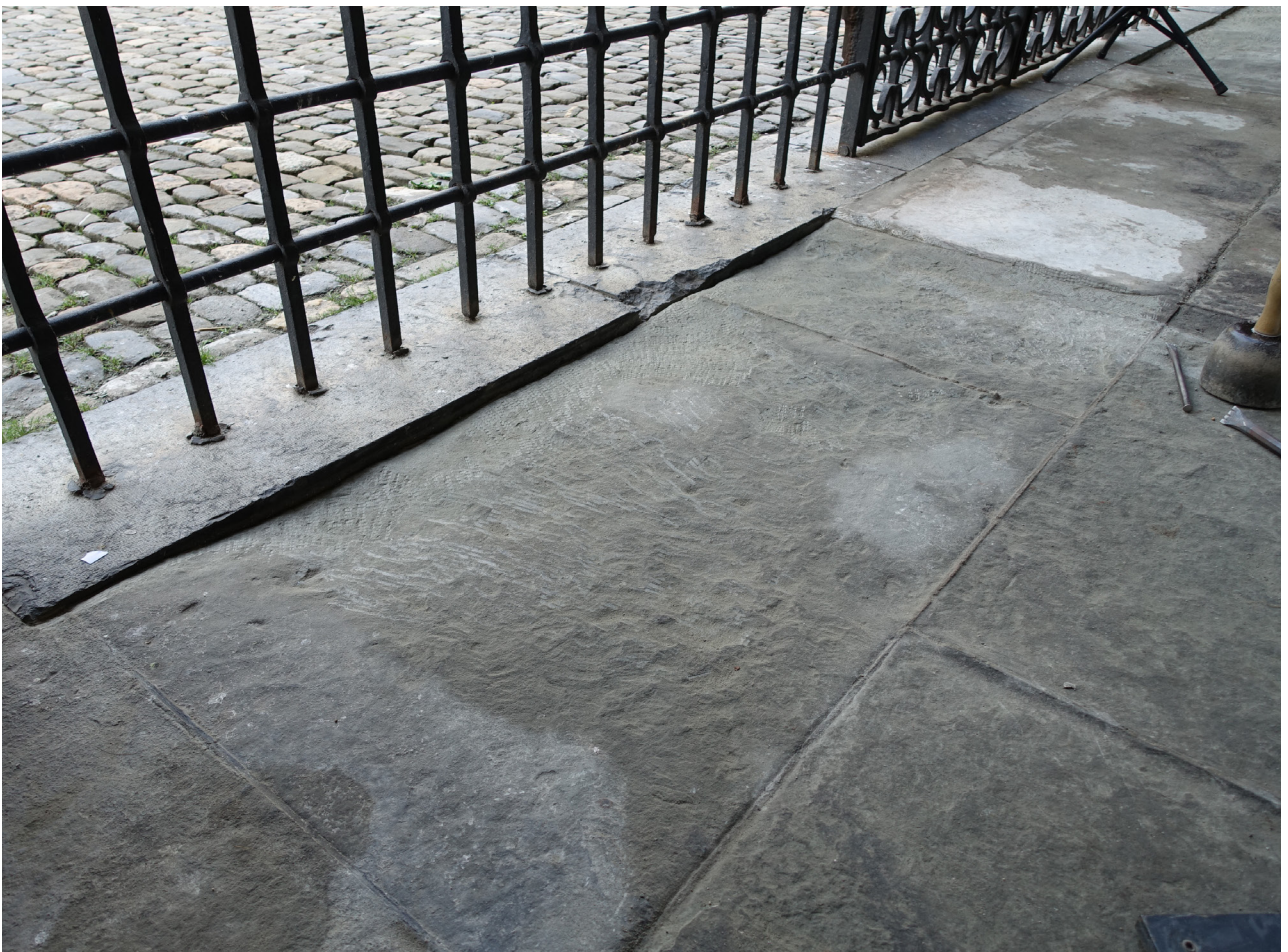
u.

Nach dem Gerüstabbau wurde entschieden, auch den Boden, welcher zusammen mit den Sitzbänken 1954-56 erneuert worden war, zu restaurieren. Anhand des Schadensbildes mit starken Schalenbildungen, ausgeprägten Verlusten und ungewöhnlichem Trocknungsverhalten wird vermutet, dass der Boden einst hydrophobiert worden war. Die vorhandenen Fehlstellen wurden mit Mörtelergänzungen auf einfache Weise geschlossen, sodass der Wasserabfluss wieder gewährleistet ist. Eine besondere Schwierigkeit bildet weiterhin das Vorhandensein von stehendem Wasser in der Portalvorhalle. Nach Abschluss der Arbeiten am gegenüberliegenden südlichen Westportal wird zu entscheiden sein, ob hier noch weitere Schritte notwendig sind.

Der Boden des Portals wies grosse Fehlstellen auf, sodass das Wasser nicht mehr abgeleitet wurde.

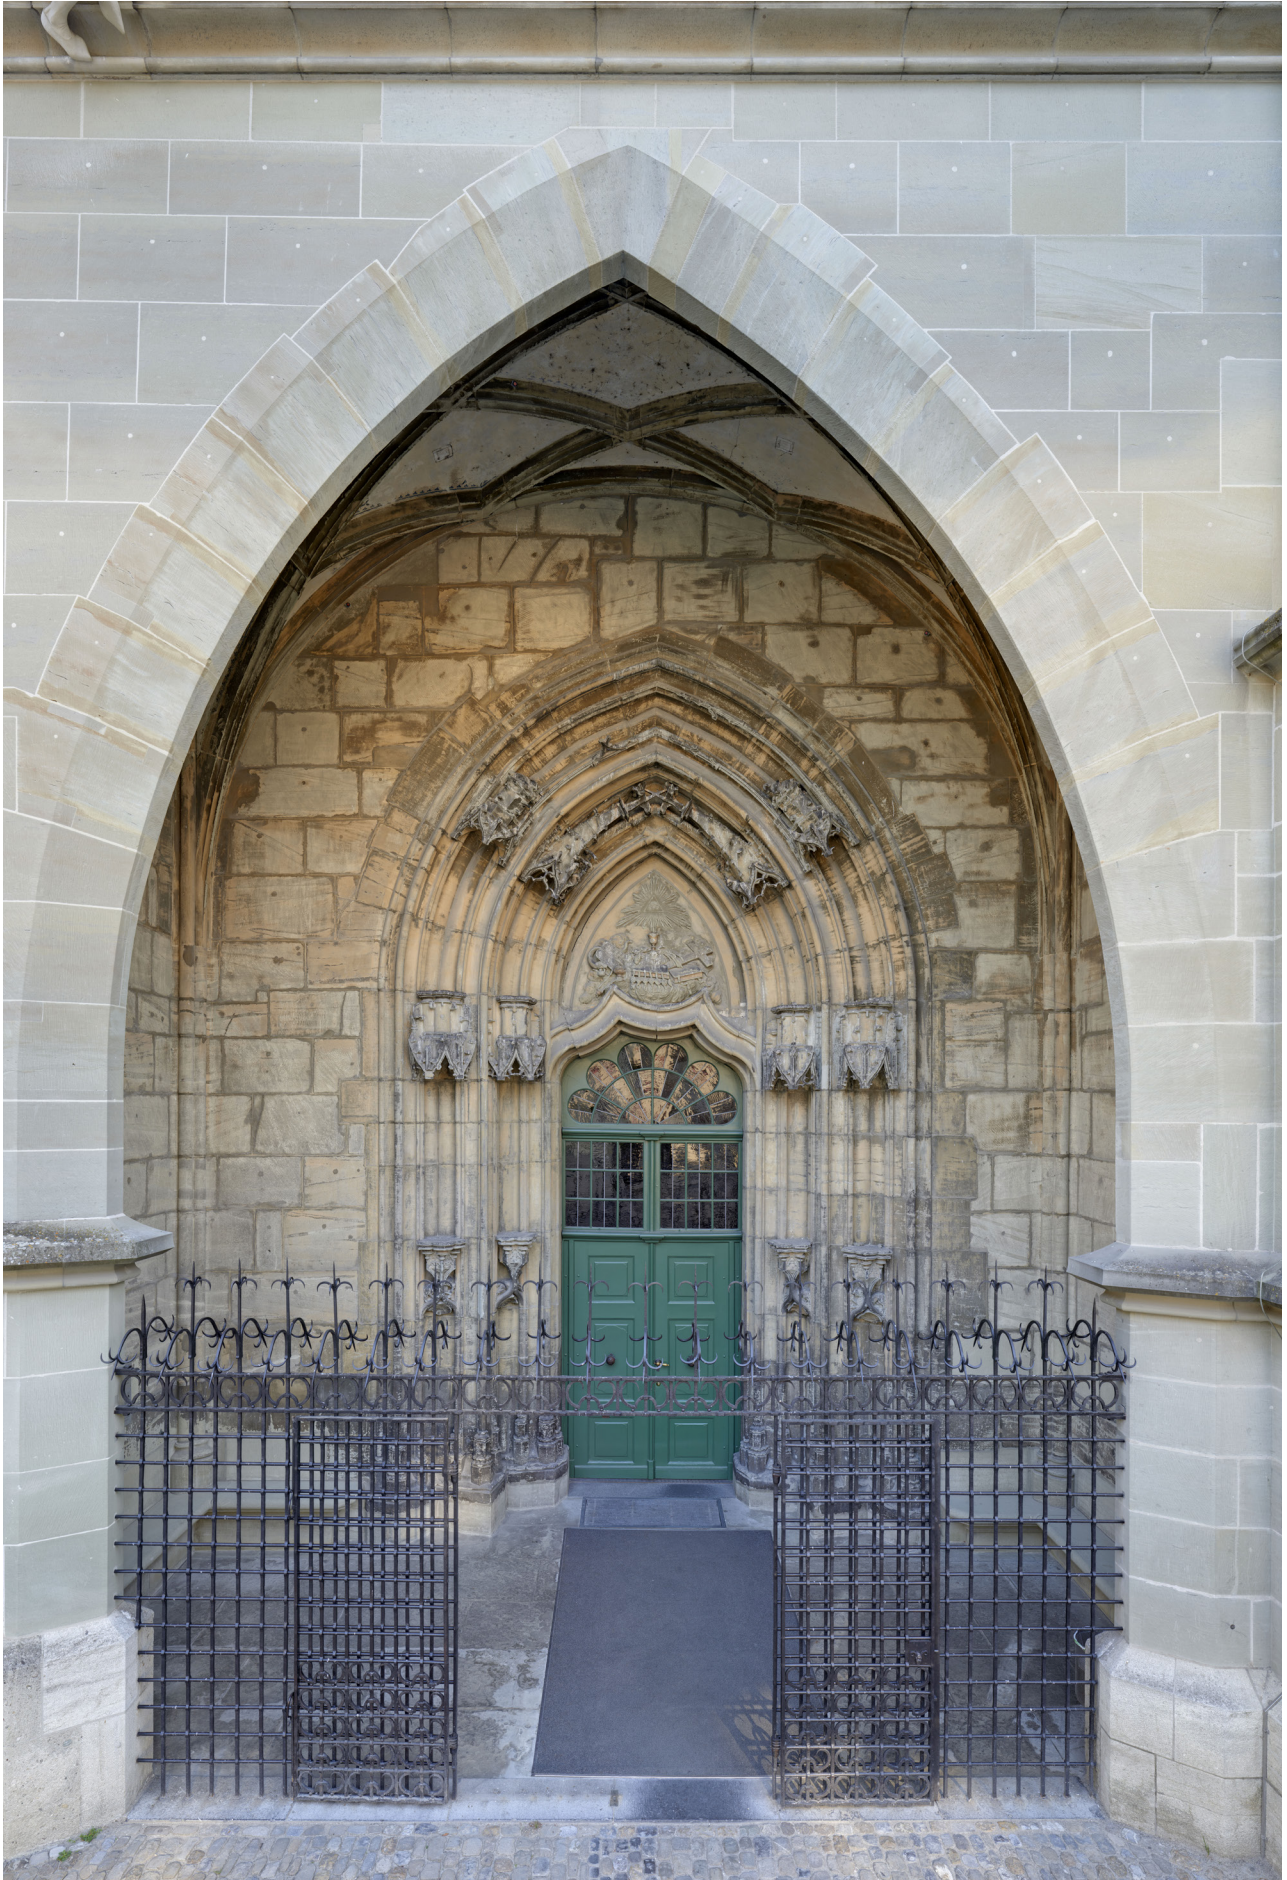
o. **Vorzustand 2015. Fotomontage: Nick Brändli, Zürich.**

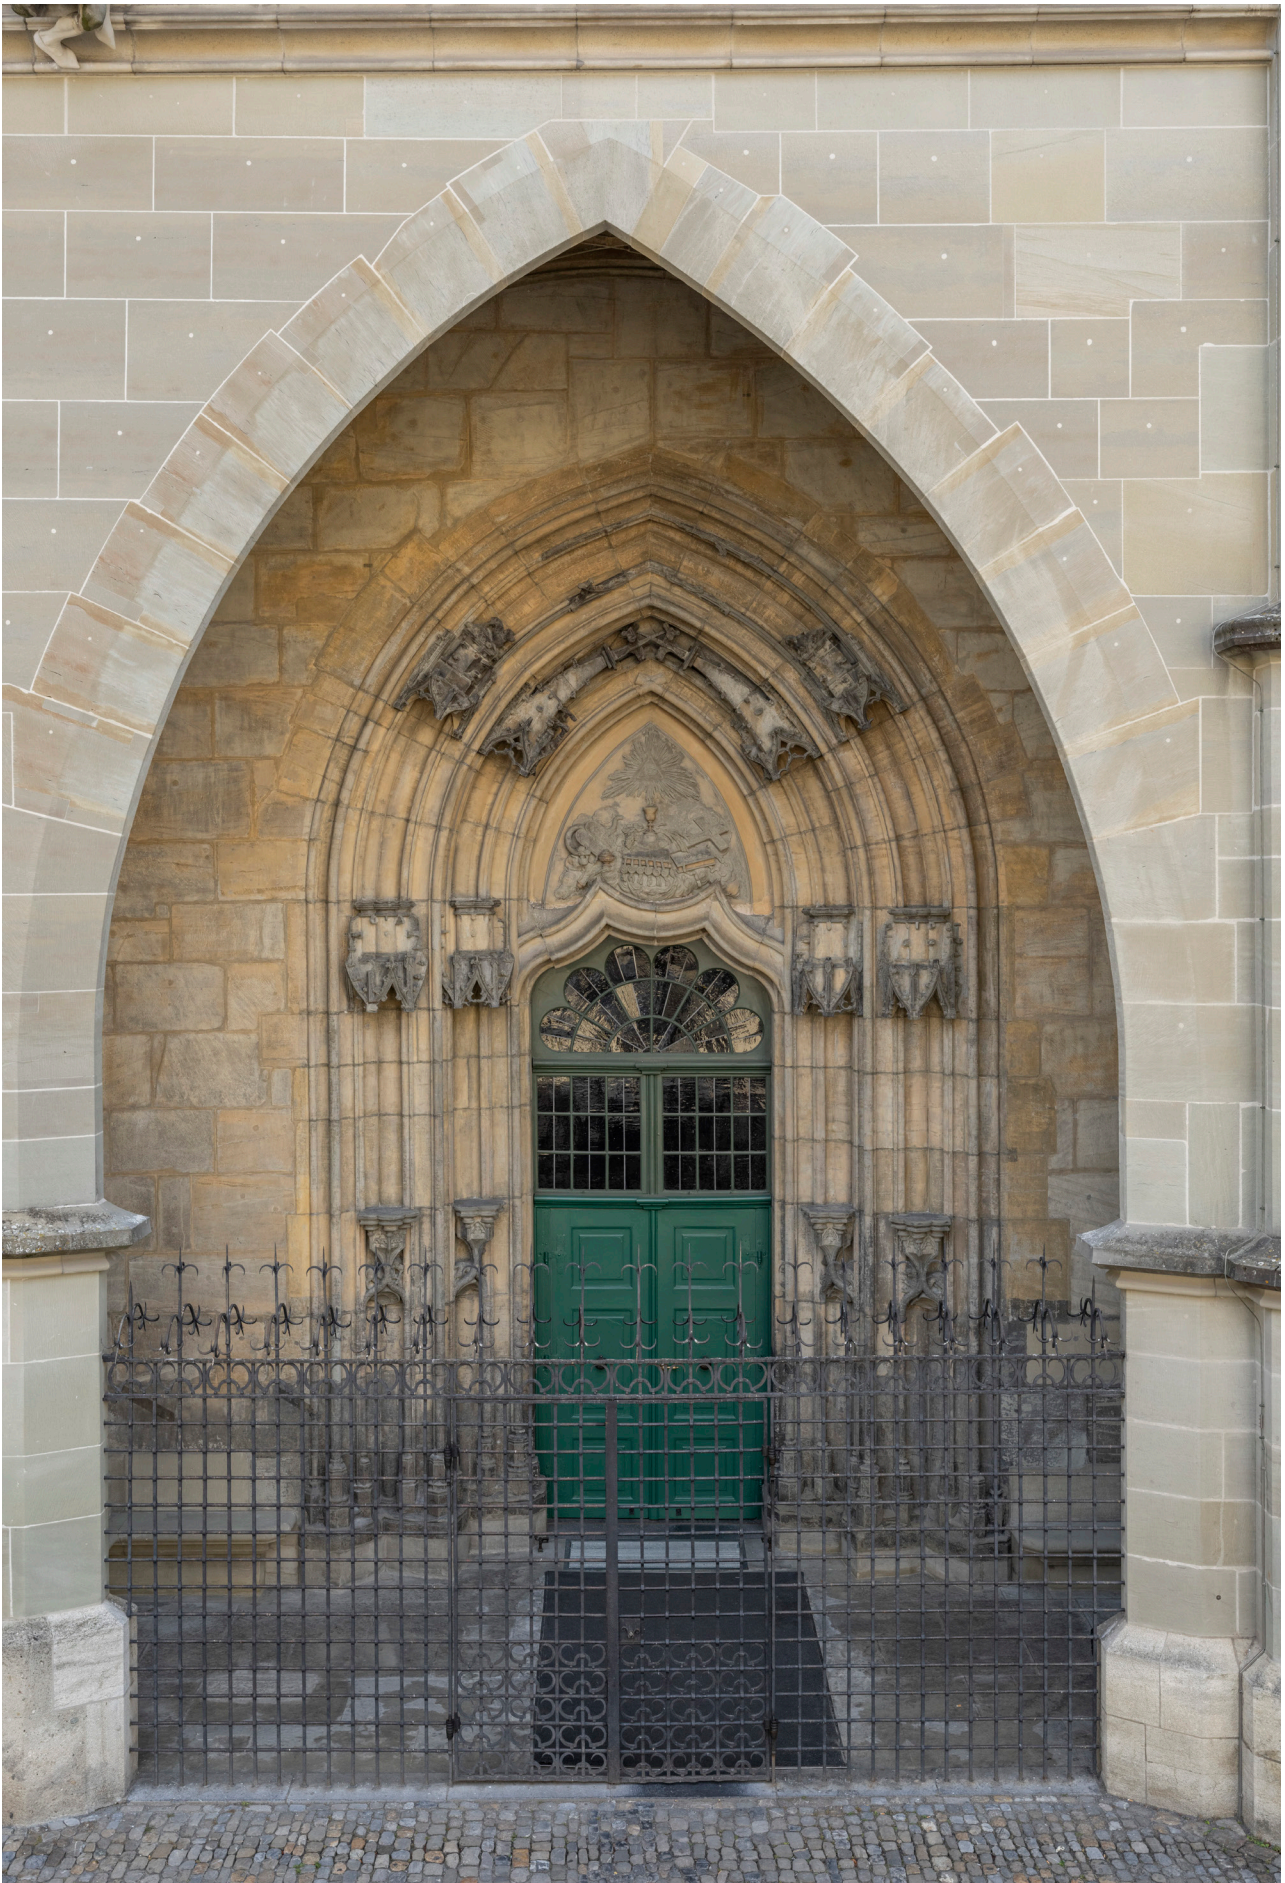
o. **Schlusszustand 2022. Foto: Beat Schweizer, Bern.**
