Obergadenwände Innen

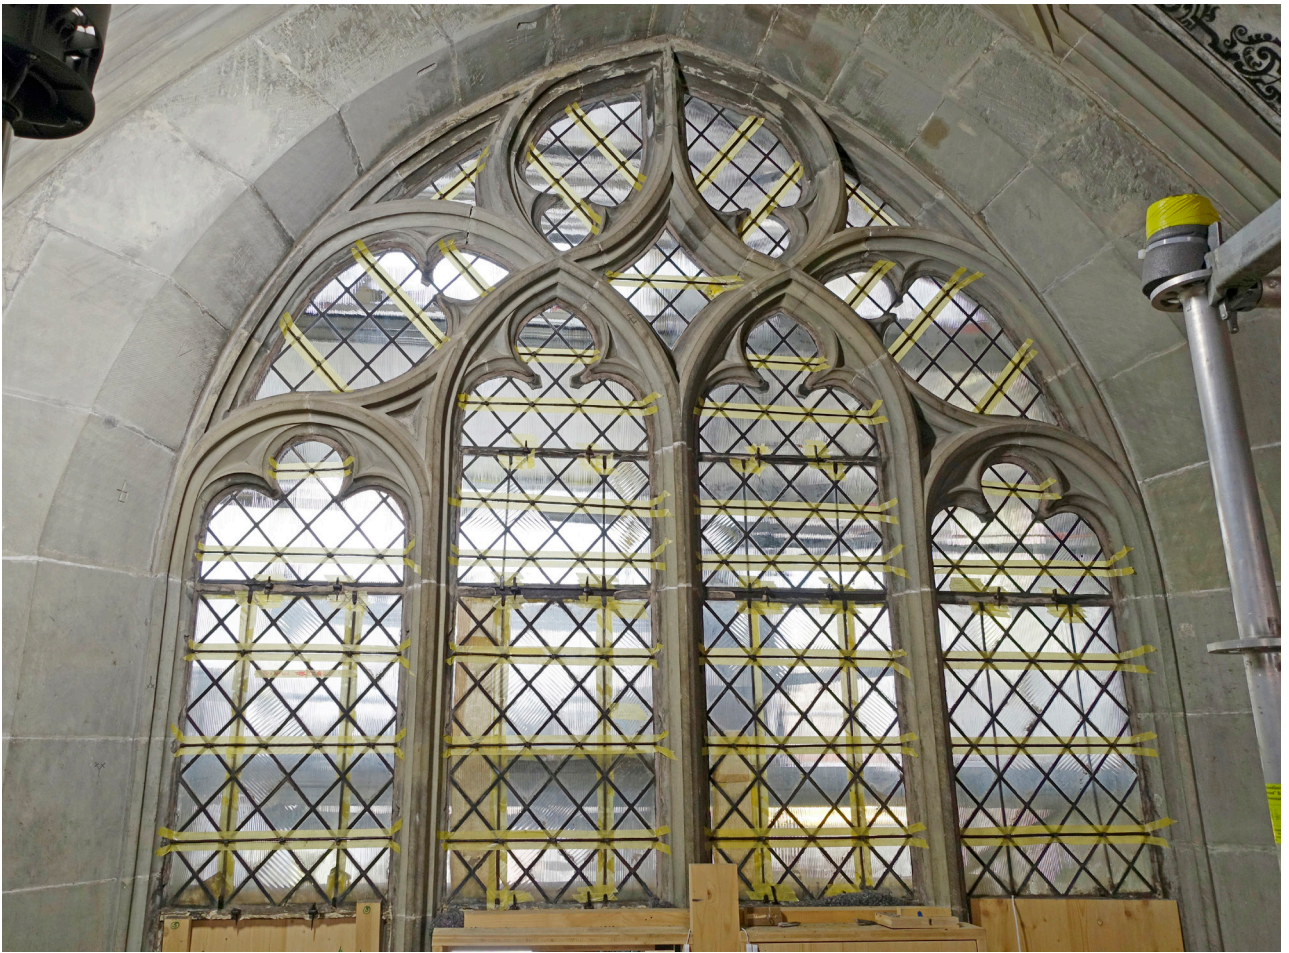
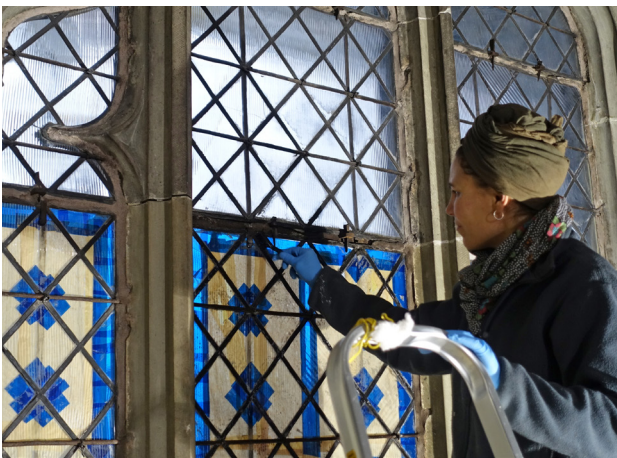
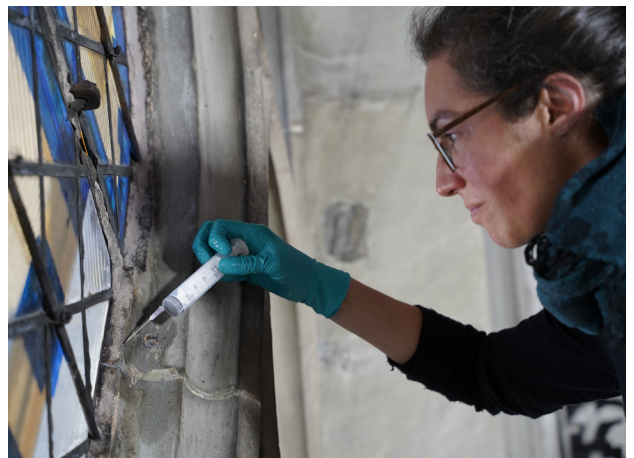
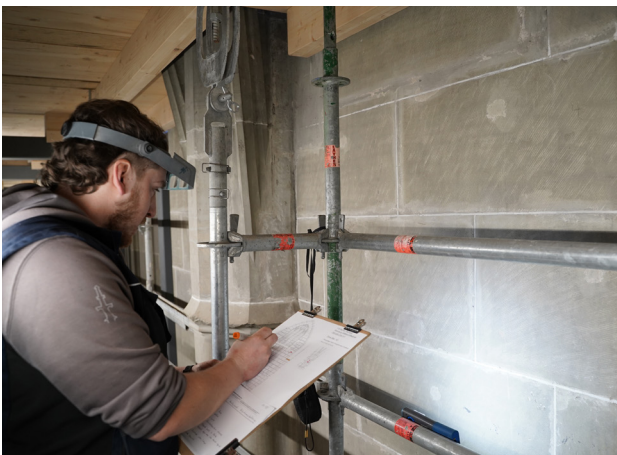
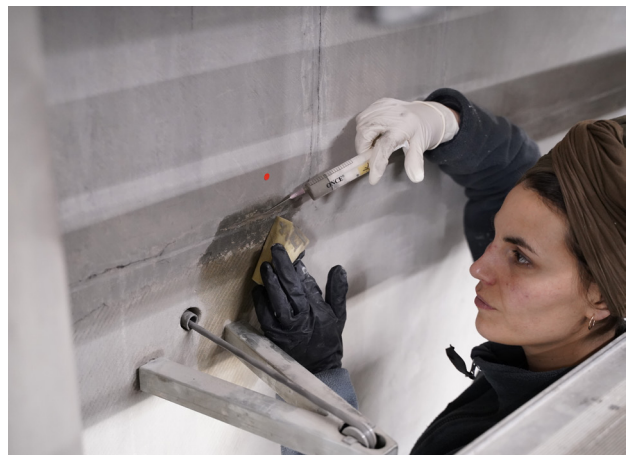
- o.** Für die Behandlung der Windeisen wurden die angrenzenden Fenstergläser mit schwach klebendem Abdeckband geschützt.
- m.l.** Vorsichtige Reinigung der Windeisen und Sturmstangen.
- m.r.** Die instabilen historischen Kittungen werden partiell gefestigt.
- u.l.** Kleinste Farbreste werden mit der Kopflupe und zusätzlichem Licht gesucht und auf Plänen vermerkt.
- u.r.** Lockere Fugenmörtel und offene Risse werden mit Kalkmörtel injiziert und stabilisiert.

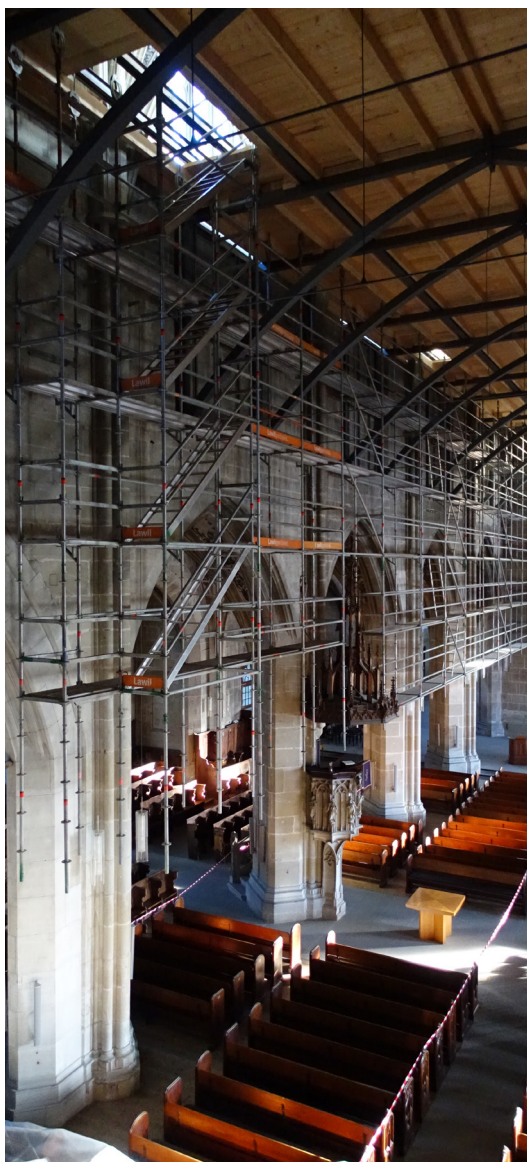
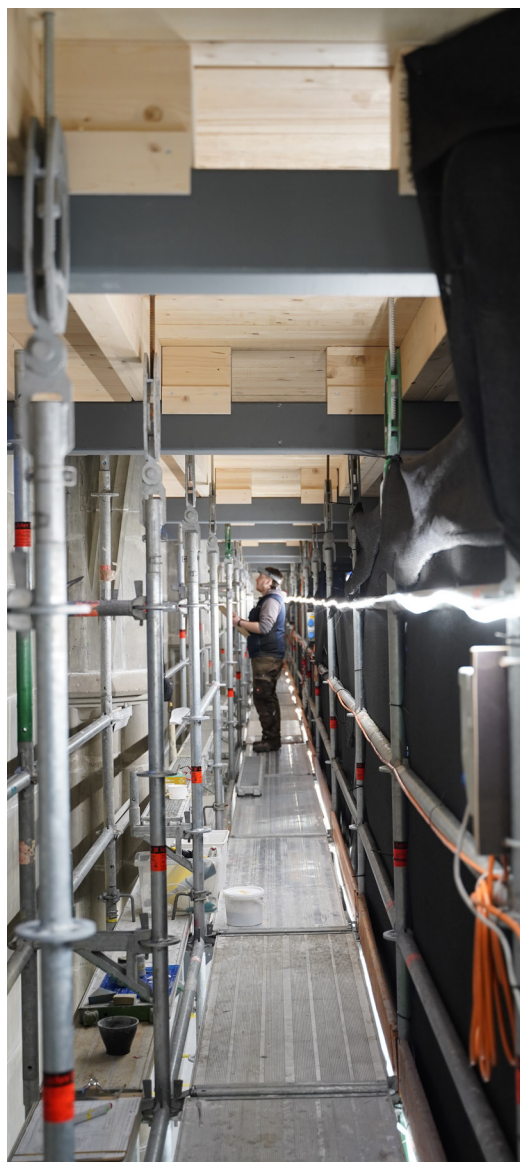
- l.** Das Hängegerüst an der Nordwand des Mittelschiffes während des Gerüstaufbaus.
- r.** Blick in den obersten Gerüstgang der eingerichteten Baustelle während der Arbeiten.

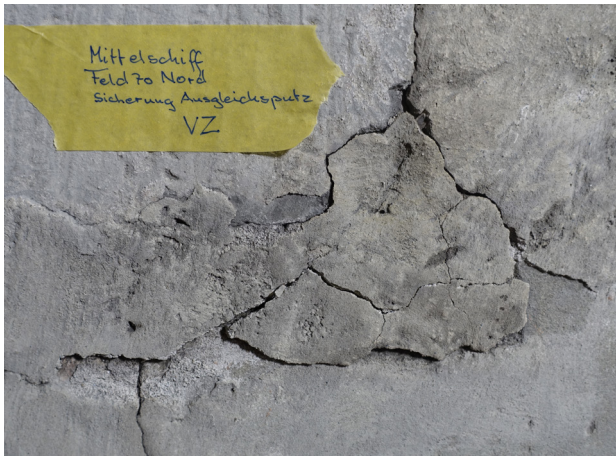
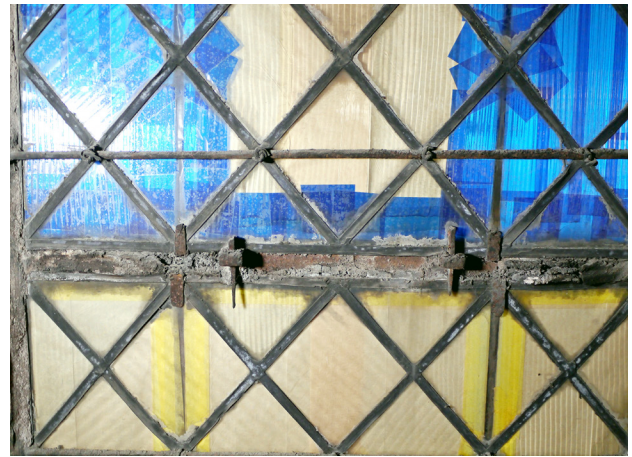
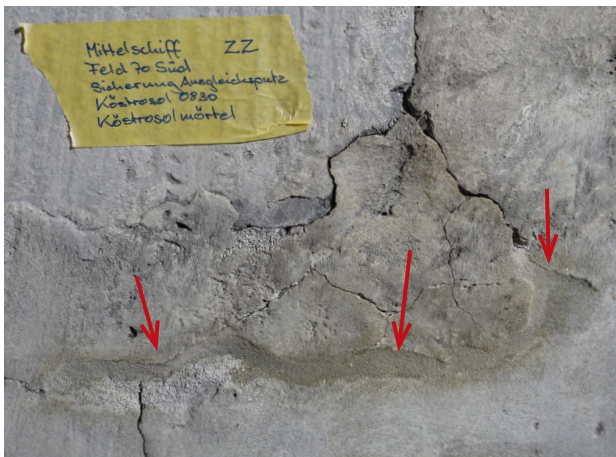
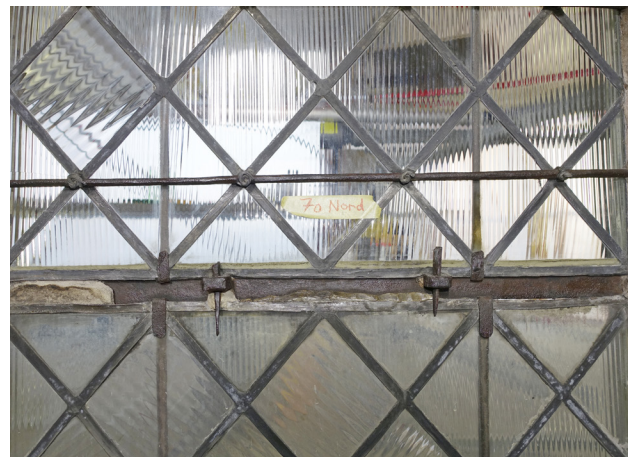
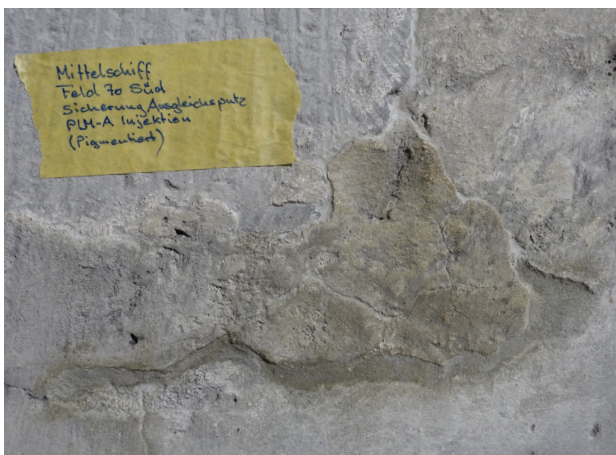
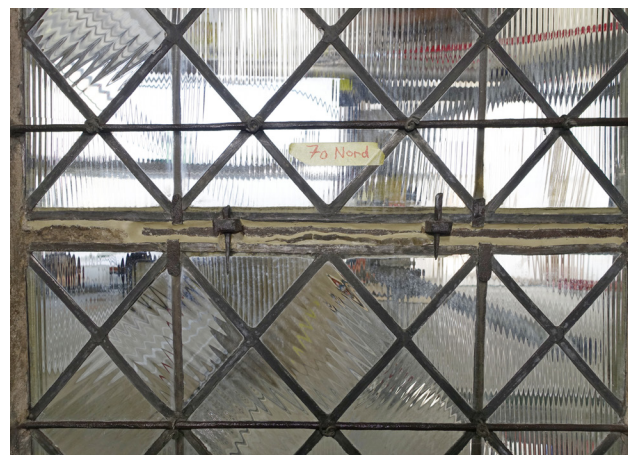
- o.l.** Eine instabile Zone im historischen Ausgleichsputz (vermutlich 1573) im Vorzustand mit sichtbaren Rissen.
- o.r.** Sturmstange mit Windeisen (bauzeitlich, 1831) des Masswerkfensters Obergaden 70 Nord im Vorzustand mit Verschmutzungen und Rost.
- m.l.** Zwischenzustand nach der partiellen Festigung mit Kieselöl und der Sicherung der freistehenden Putzkanten mit Kieselöl (unterer Bildbereich).
- m.r.** Zwischenzustand nach der Reinigung und Rostschutzbehandlung.
- u.l.** Mit Injektionen wurden die offenen Risse geschlossen und der Ausgleichsputz somit stabilisiert, Schlusszustand.
- u.r.** Mit Leinöl-Kreide-Kitt wurden die fehlenden Kittungen ergänzt.
