## Aktivitäten des BMS-Labors

**Probe: L0031.4 (040.230\_2007\_002)**

## **Kurzbericht über die Tätigkeiten im Labor der Berner Münster-Stiftung** (*Bénédicte Rousset und Christine Bläuer*)

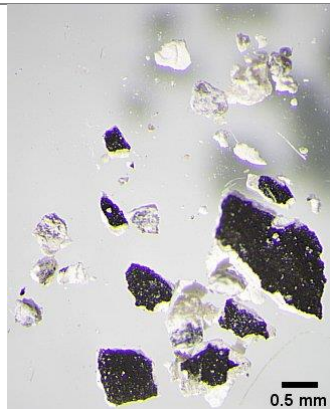
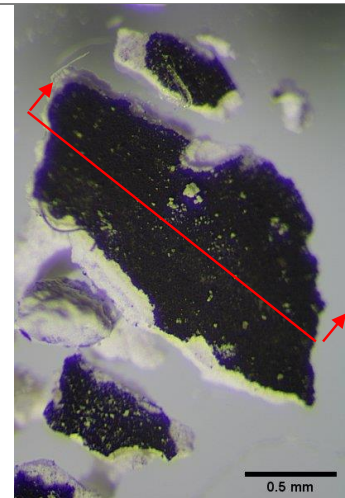
**Makrobilder**

Mit QS-Schnittlinie;  
Pfeile:  
Blickrichtung im QS

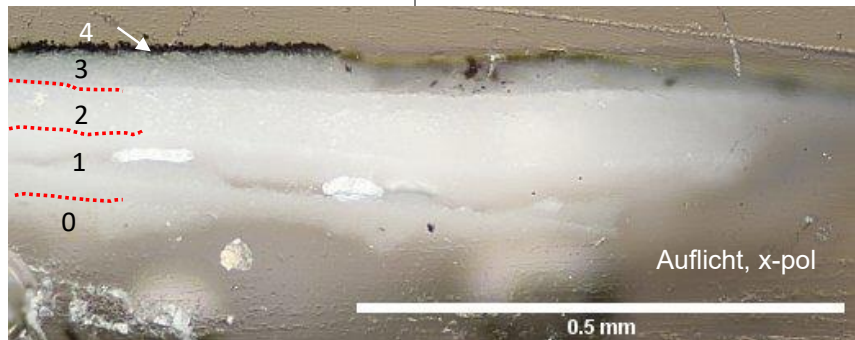
**Querschliff**

- 0 Mörtel? oberfläche
- 1 Opakes Weiss, in sich gerissen, bis  $\sim 60 \mu\text{m}^1$
- 2 opakes Weiss,  $\sim 90-100 \mu\text{m}^2$
- 3 transluzides Weiss,  $\sim 25 \mu\text{m}^3$
- 4 Schwarz,  $\sim 5 \mu\text{m}^4$

FTIR Splitter ohne Mörtel (FTIR-Spektren: Anhang Figur 4):  
Oberfläche: Calcit, sehr viel Calciumoxalat, wenig Gips, Spuren organischer Reste  
Rückseite: fast reiner Calcit

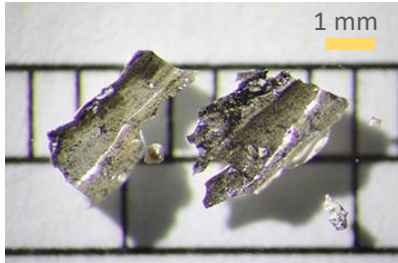
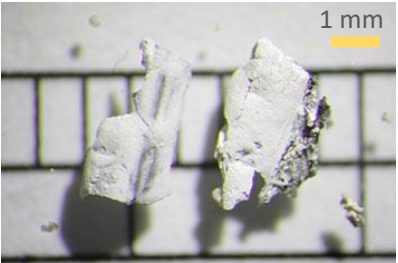
<b>Probe: L0029.01 (045.230_2001_001)</b>		
Datum Probenentn.: 18.11.2021		Datum Analyse: 13-14.01.2022/ BR&XB
	<b>Äusser Seite/ Überzug</b>	<b>Innere Seite</b>

- o. Mittelschiffgewölbe: Untersuchung eines früheren Restaurierungsmaterials, vermutlich Kasein.**
- u. FTIR Kurve der äusseren Oberfläche der Probe L0029.01/045.230\_2001\_001 (rot). Zum Vergleich: Referenzkurven von Eiweiss (blau), Kaseinpulver (violett) und Blattgelatine (schwarz).**

<b>FTIR Ergebnisse</b>	<b>Protein</b> (könnte Kasein, Eiweiss, ... sein ; siehe Figur 1, S. 2)	<b>Calcit</b> mit Spuren von Calciumoxalat (keinerlei organische Verbindungen nachweisbar)
<b>Löslichkeitstests</b>	Kaltes Wasser: wenig löslich ; Heiss Wasser: mehr löslich (bleibt dannach als glänzende, weiche/gummige Schicht)	N.b

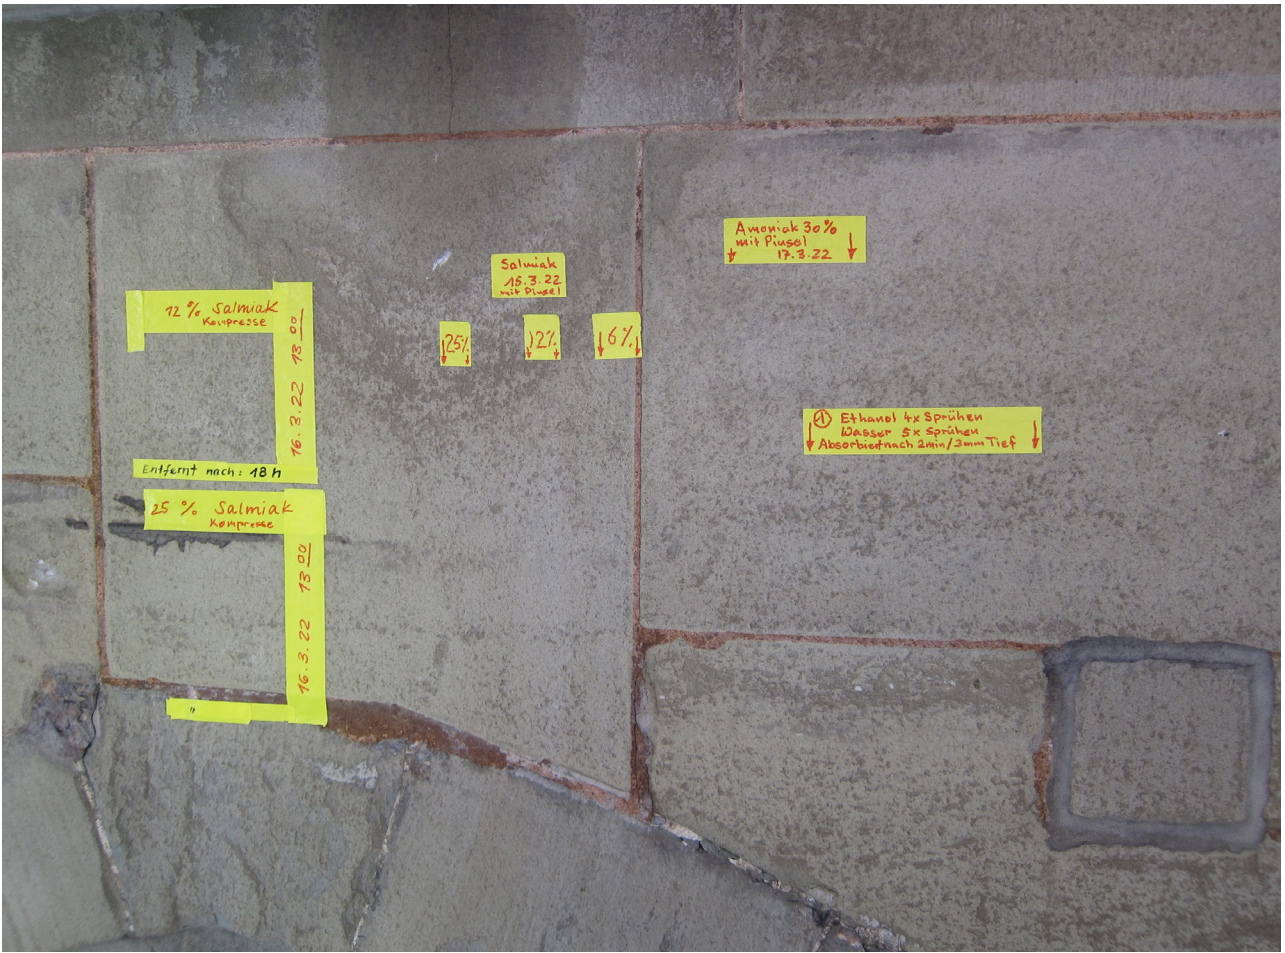
Als die Konservierungsarbeiten auf der Aussenbaustelle der Obergadenfenster 60 und 70 durch ein ungewöhnlich langes Andauern der Hydrophobizität des Ethylsilikatverfestigers gestört wurden, konzentrierten sich die Aktivitäten des Labors intensiv auf dieses Phänomen – nicht nur, um die laufende Baustelle unmittelbar pragmatisch zu unterstützen, sondern auch, weil ähnliche Beobachtun-

<b>o.</b>	<b>Obergadenwand 70 Nord: Versuchsfläche zur Reduzierung der Hydrophobie.</b>
<b>m.l.</b>	<b>Kratztest zur Überprüfung der Festigkeit und Hydrophobie.</b>
<b>m.r.</b>	<b>Stripetest zur Prüfung des Festigkeitsprofils nach der Festigung.</b>
<b>u.l.</b>	<b>Probenentnahme zur Herstellung von Dünnschliffen.</b>
<b>u.r.</b>	<b>Dünnschliff zur Überprüfung der Eindringtiefe des Festigers mit Hilfe eines Rasterelektronenmikroskops (REM).</b>
