Berner Münster-Stiftung

Tätigkeitsbericht 2023-2024

Münsterbauleitung Bern, Oktober 2025
Annette Loeffel, Hermann Häberli
Christoph Schläppi, Peter Völkle

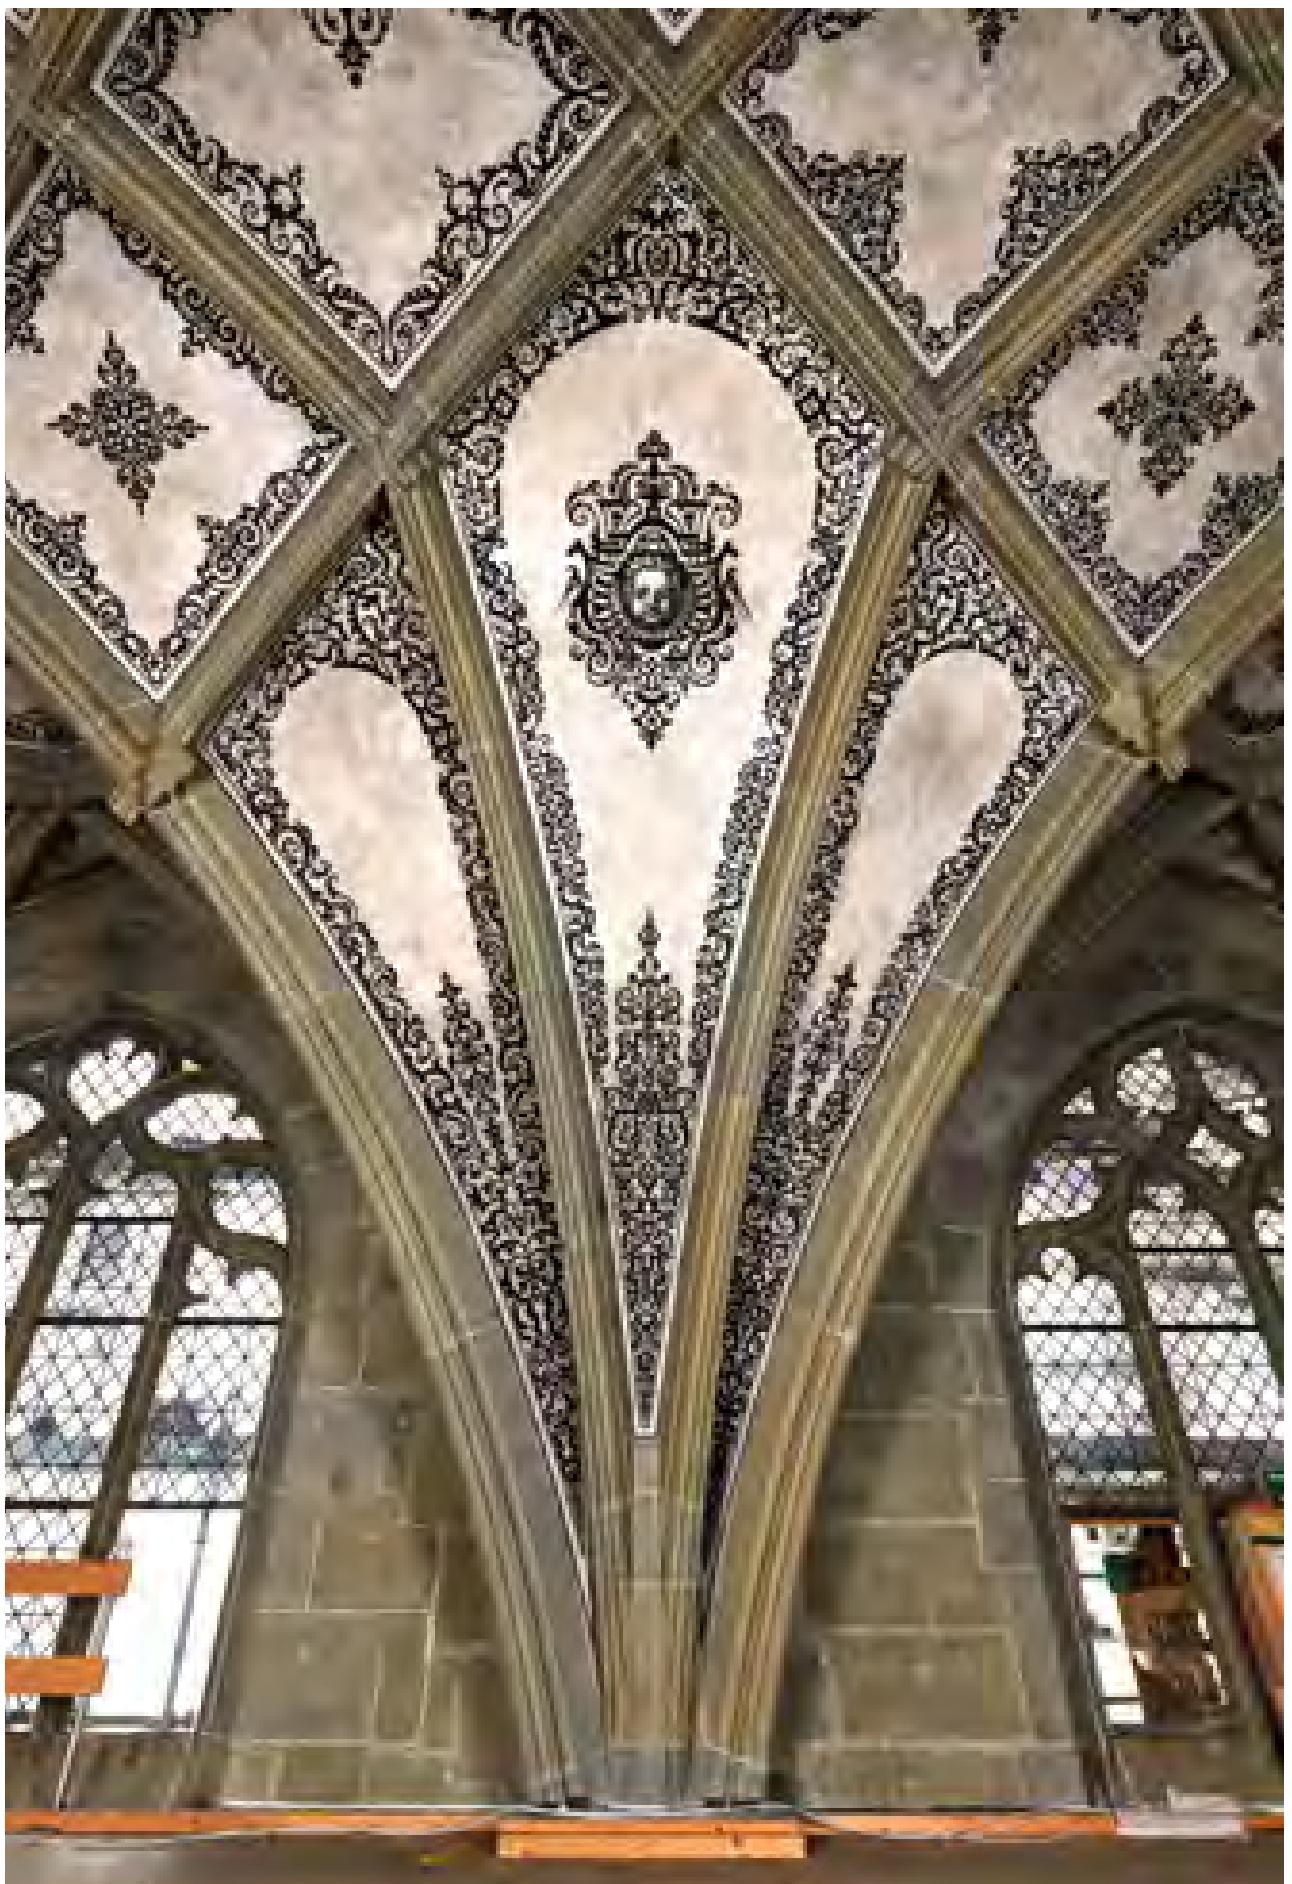
Schlusszustand einer Gewölbekappe im Mittelschiffgewölbe (65.230.314 der Nordseite). Foto: Nick Brändli, Zürich.

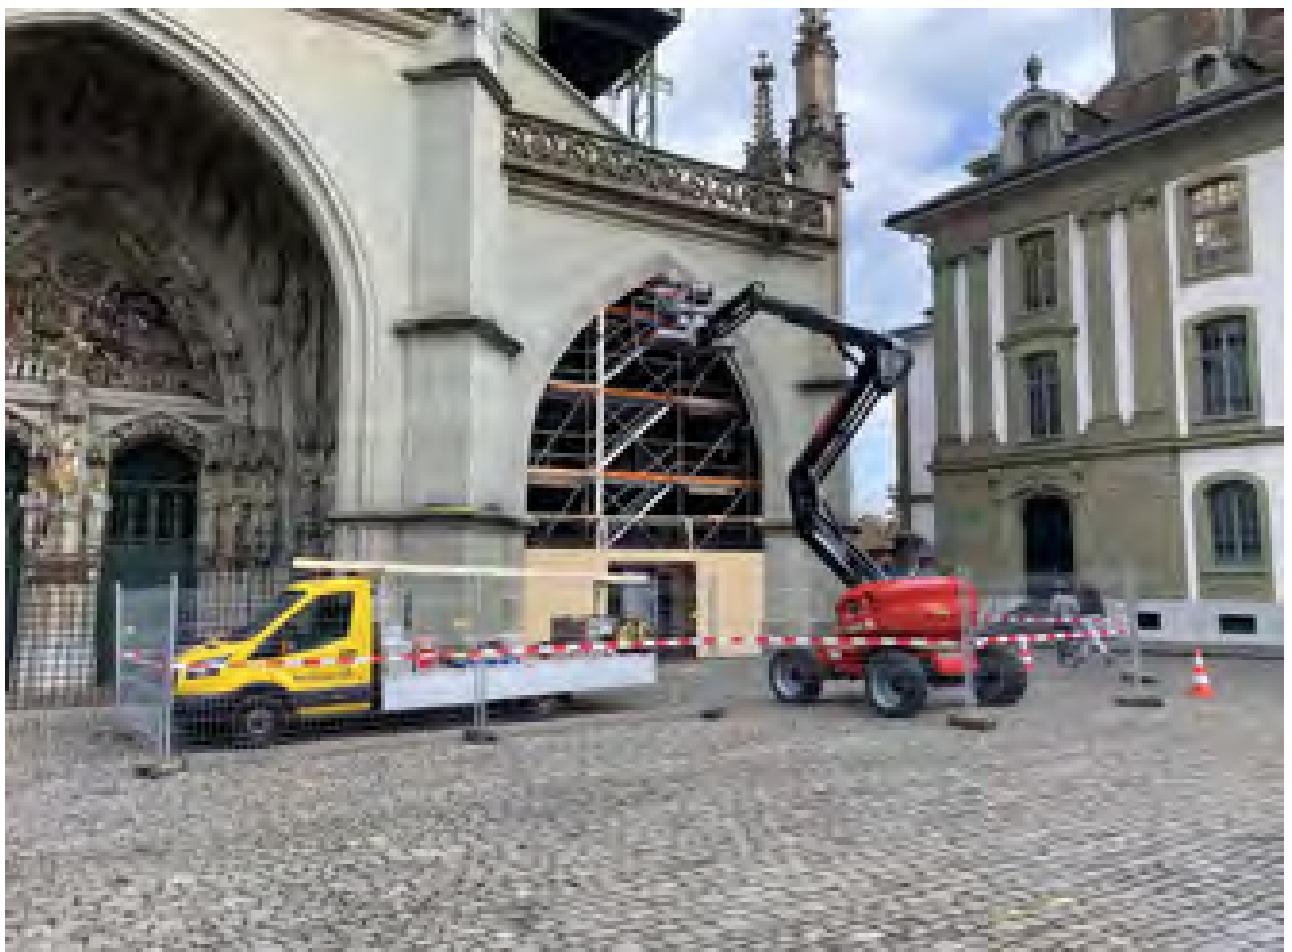
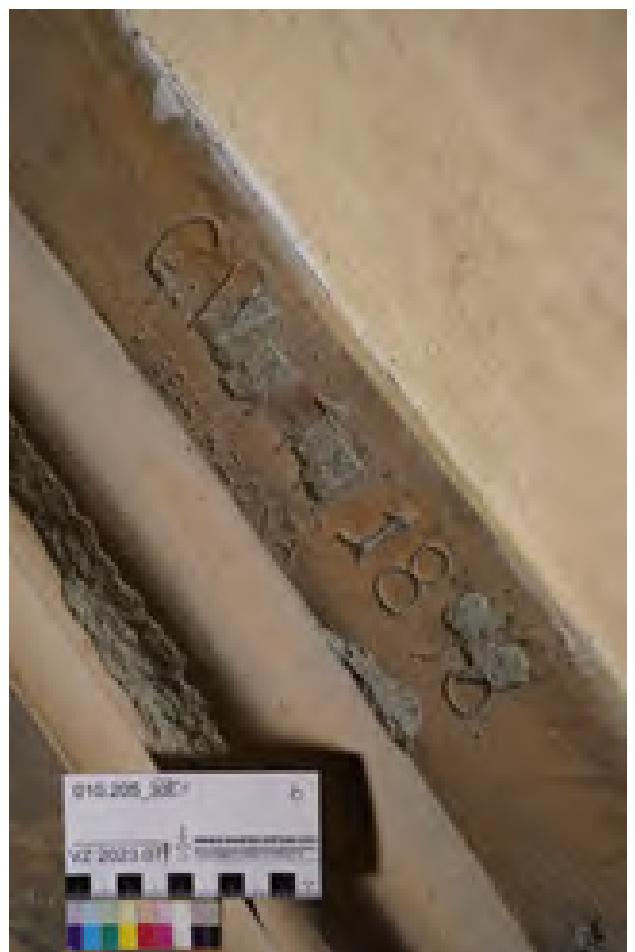
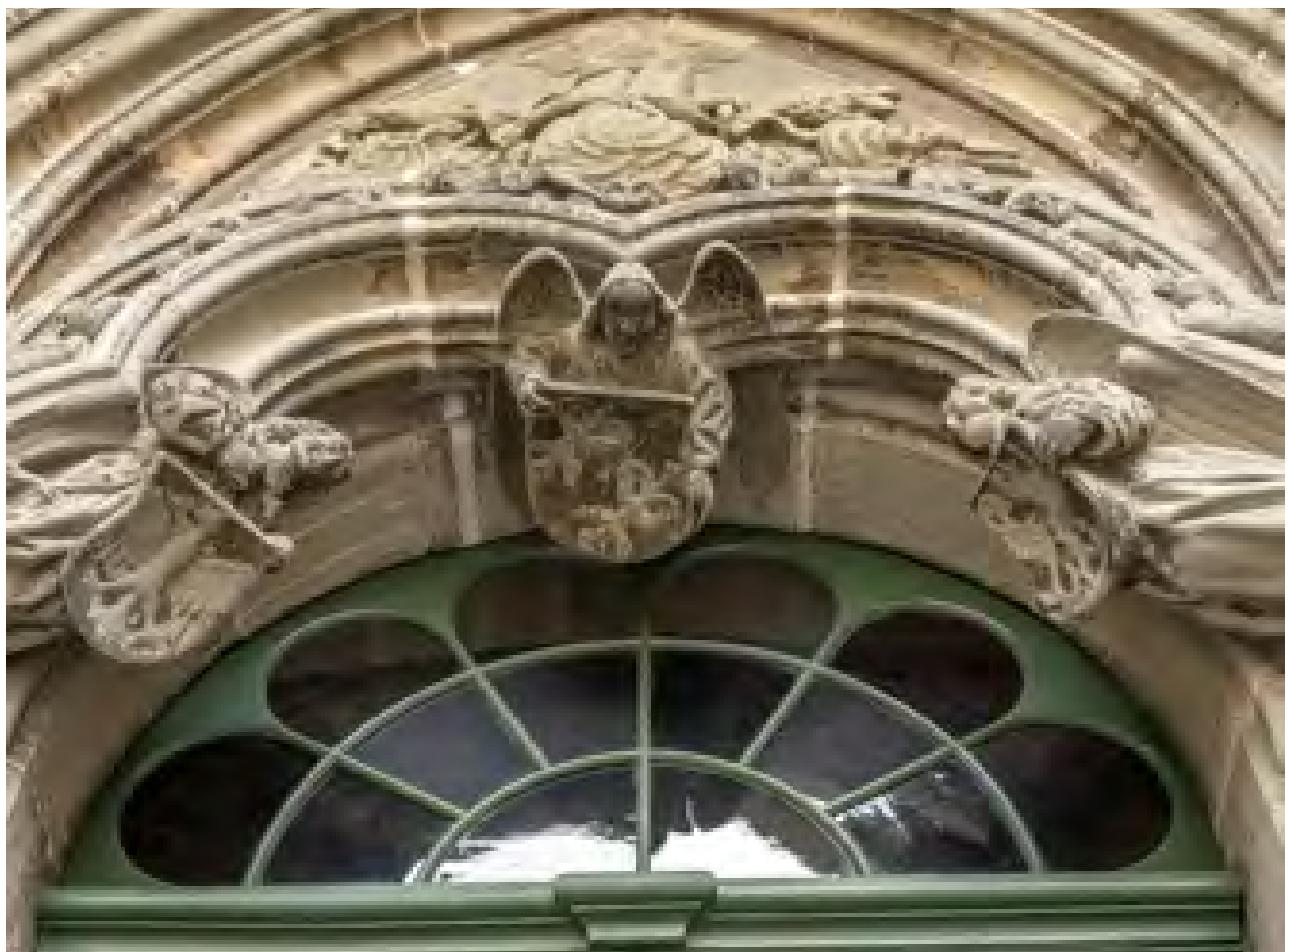
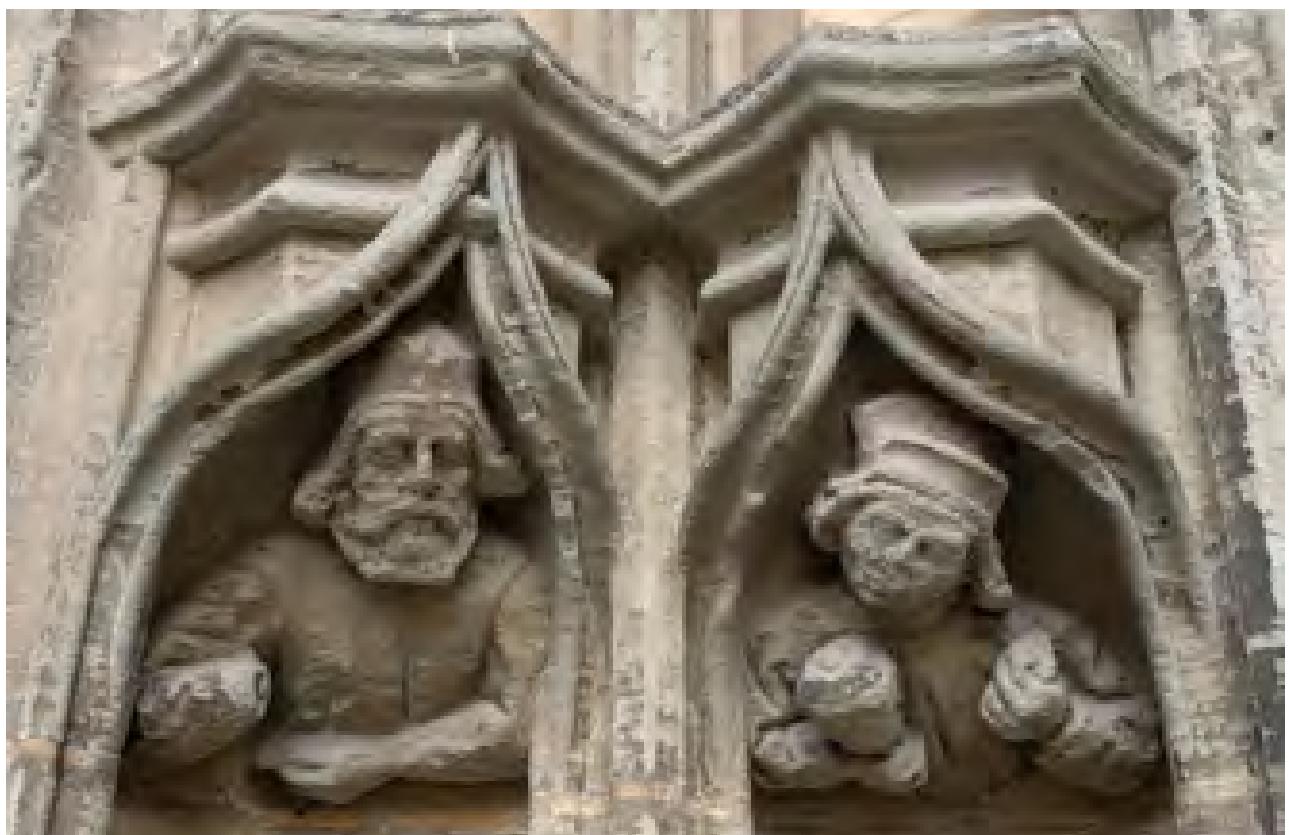
Westportal Süd, Vorzustandsaufnahmen 2023. Fotos: Beat Schweizer, Bern.

- o. **Gerüstbau in der Portalvorhalle des Westportals Süd (Montage der Gerüstverkleidung mit einer Hebebühne).**
- m.l. **Die Kartierung der Schadensbilder an Stein und Farbfassung wurde direkt digital mit einem Tablet-PC durchgeführt.**
- u.l. **Erste Begutachtung der bemalten Oberflächen und Probenentnahmen zur Erarbeitung des Reinigungskonzeptes.**
- u.r. **Dokumentation früherer Eingriffe vor Ort: Eine prominente Inschrift "G. Weith 1898 v. Bellinzona" belegt den Austausch einer Schildrippe um 1898. Quellenstudien ergänzen und belegen die Befundaufnahmen vor Ort.**

- o. Engelsfiguren mit Wappen am Türsturz.**
- u. Konsolen mit Werkmeisterfiguren links des Portaleingangs.**

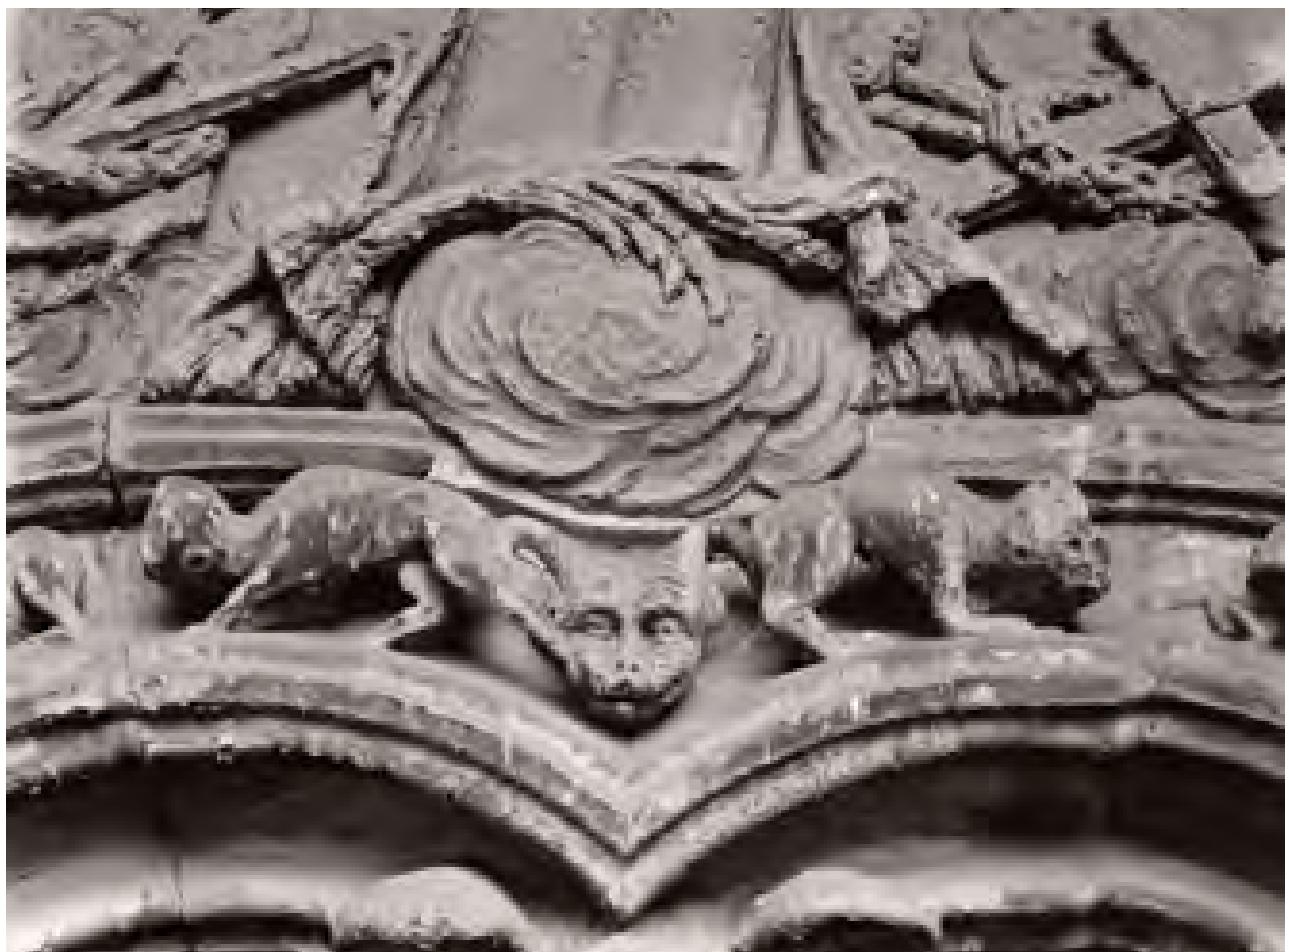
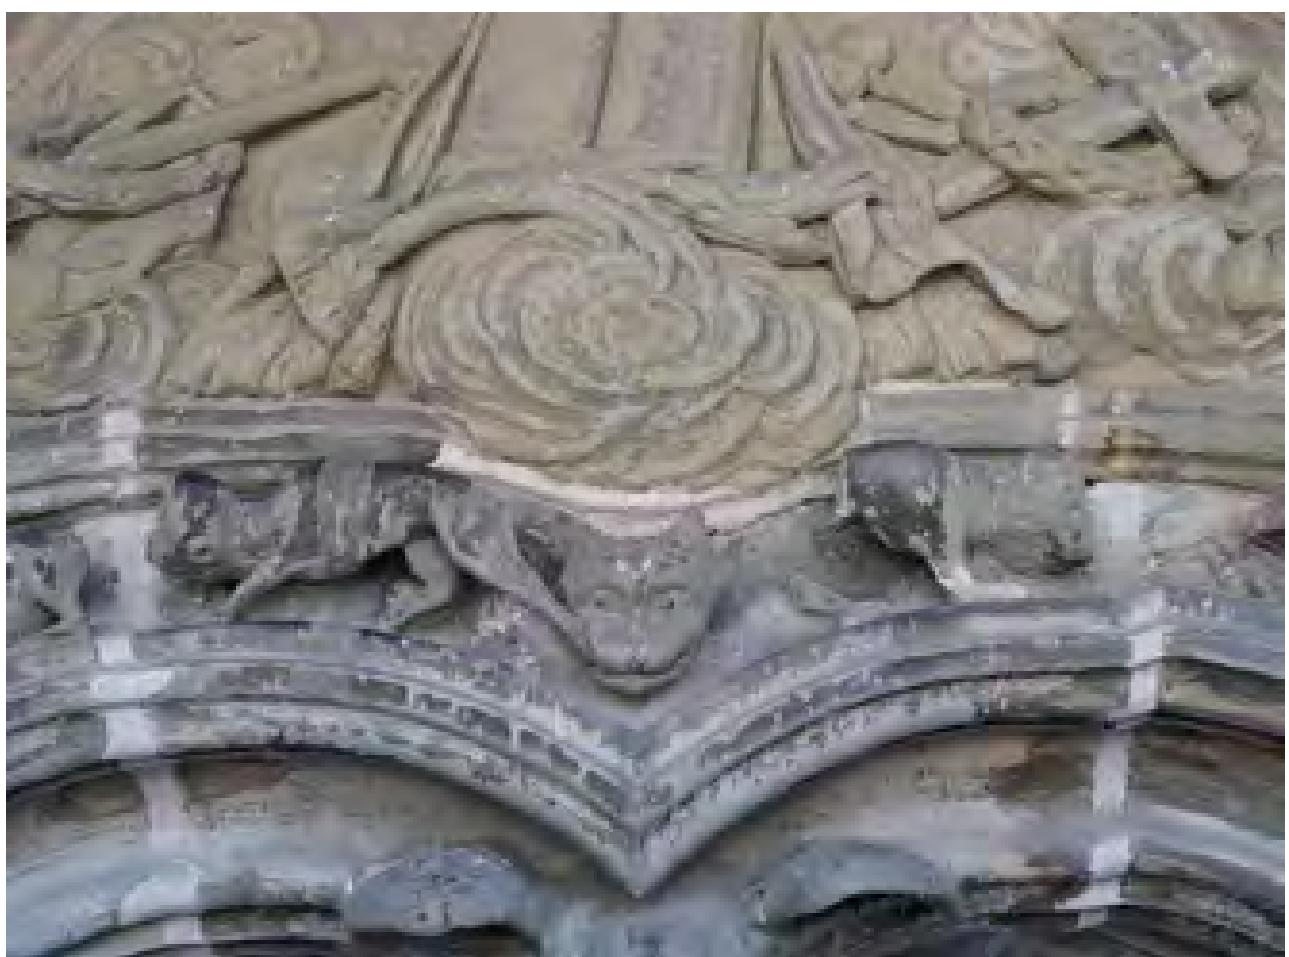
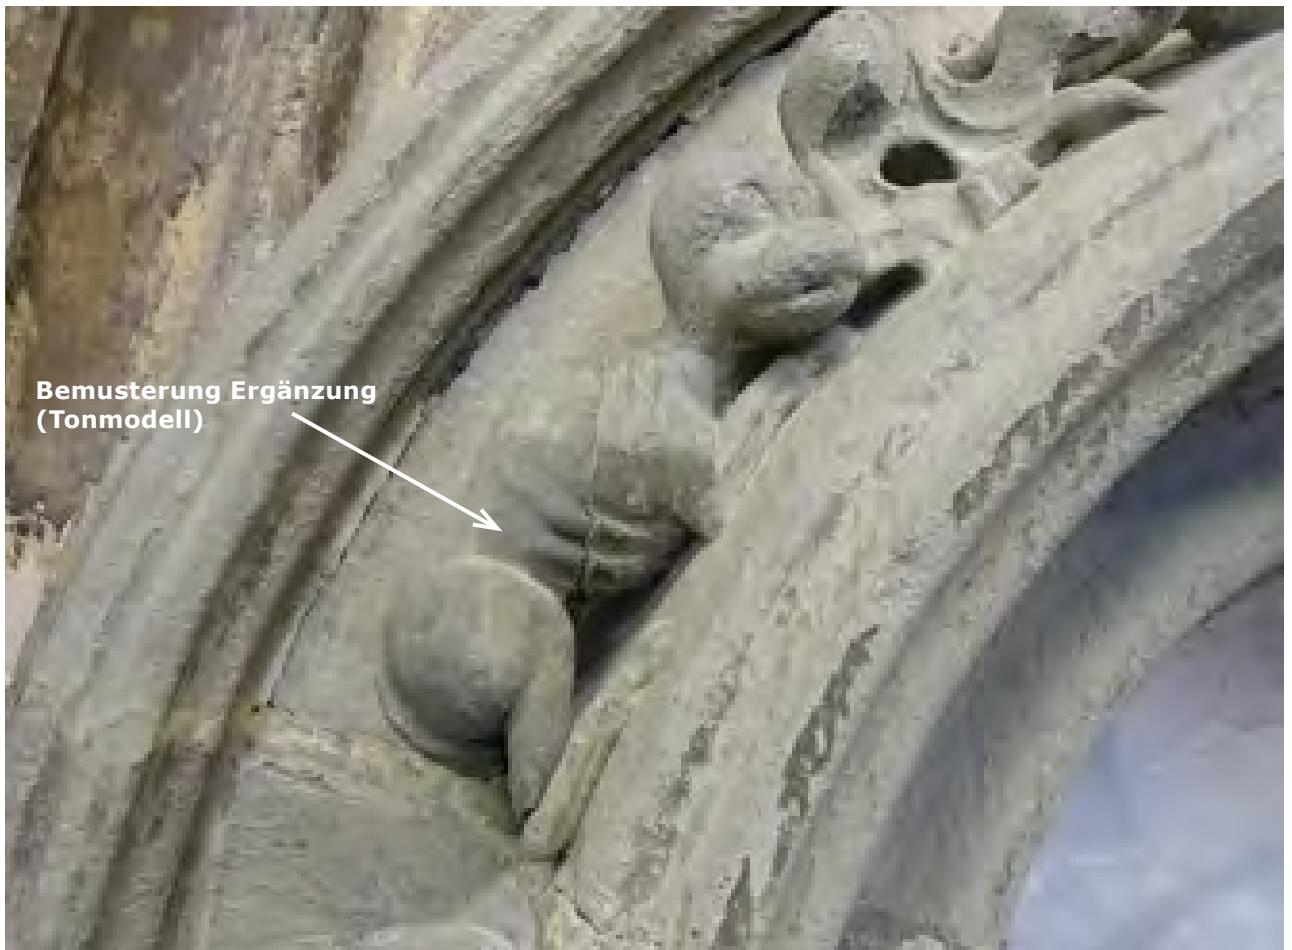
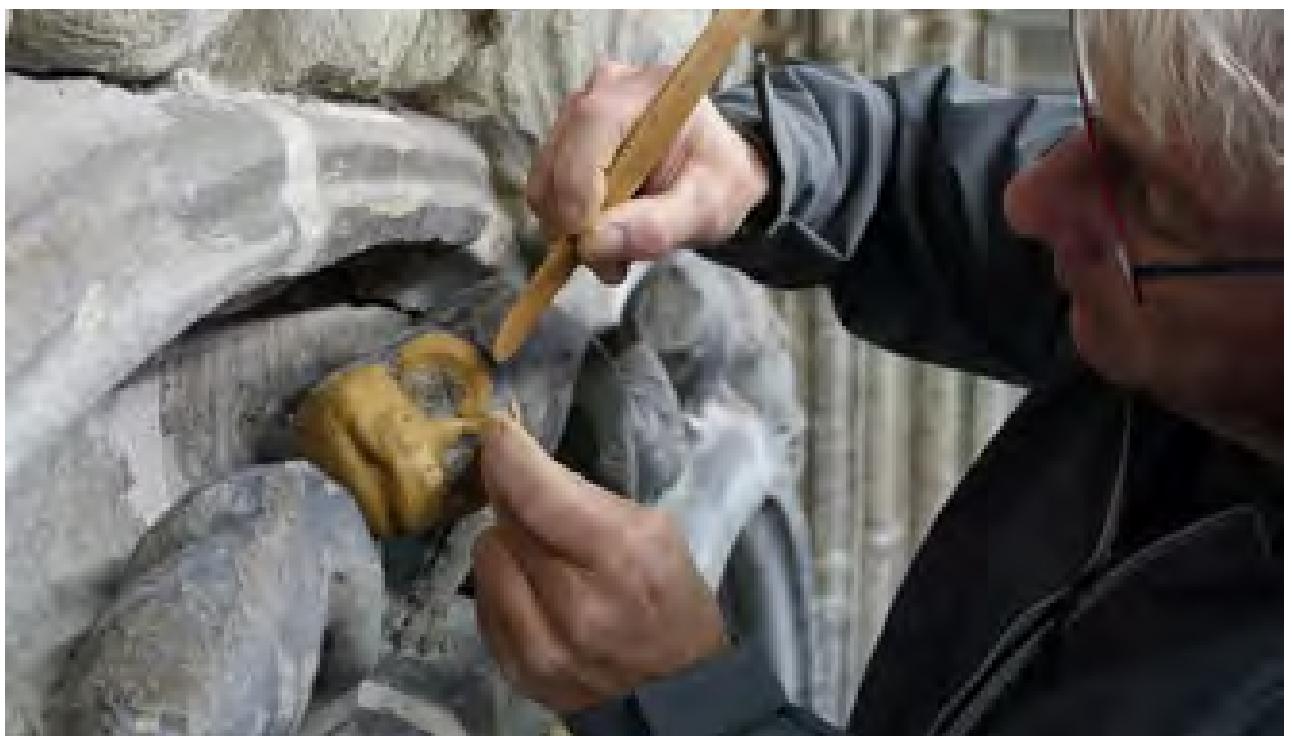
Ein grosses Thema war und ist der Umgang mit den stark beschädigten Figuren im Tympanonfries. Auf historischen Fotos vom Ende des 19. Jahrhunderts ist die Plastizität dieses Frieses noch gut erkennbar. Der heutige Zustand zeigt Fehlstellen, die seither hinzugekommen sind. Mit dem Baukollegium wurde die Möglichkeit einer behutsamen Rekonstruktion anhand von Modellen diskutiert. Als Material für die Bemusterungen hat sich der klassische Modellierton bewährt. Mit einer Kieselgelschlämme auf dem Modellierton erhielten die Musterstücke eine sehr zufriedenstellende Optik und es gelang eine nahezu perfekte Simulation der angestrebten Oberflächen. Es wurde beschlossen, auf die Vorschläge einzugehen, allfällige Ergänzungen jedoch nicht in Stein, sondern in Mörtel oder in Form von Abgüsse auszuführen.

- o.** Bemusterung Ergänzung Figuren im Fries unter dem Tympanon mit kaschierter Modellierton. Die definitiven Ergänzungen werden in Mörtel ausgeführt.
- u.** Zur Veranschaulichung wird das fehlende Gesicht eines Hundes am Tierfries mit Ton anmodelliert.

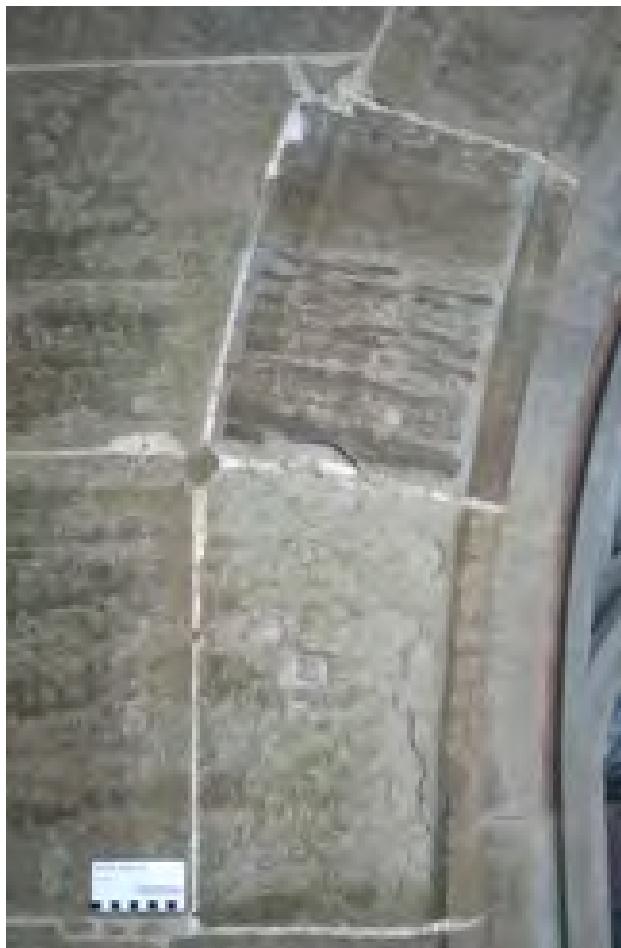
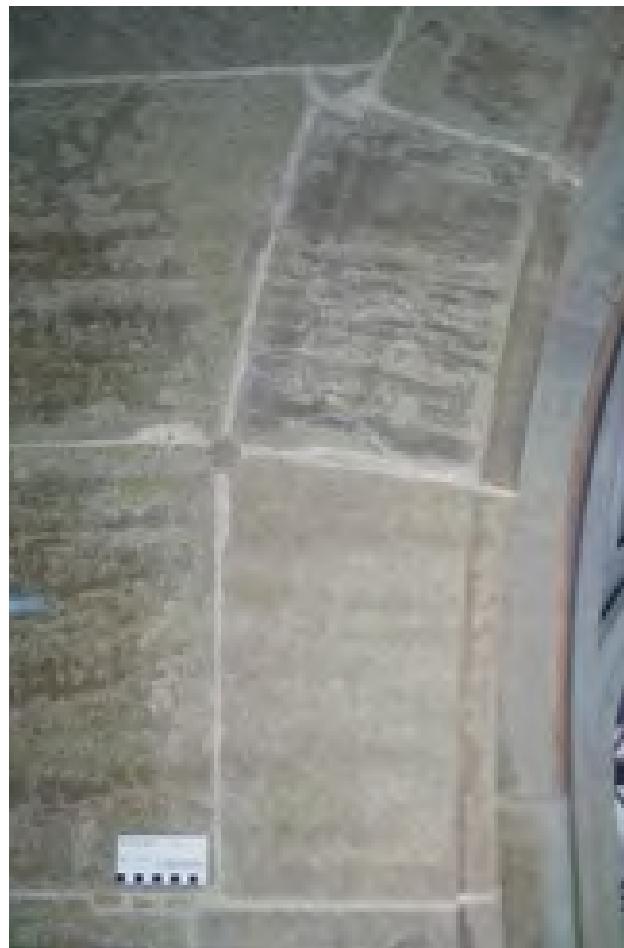
- o.l.** Vorzustand Leibungsbereich, welcher zu Anschauungszwecken bis kurz vor Ende der Baustelle stehen geblieben ist.
- o.r.** Gleicher Bereich im Schlusszustand, nach erfolgter Konservierung.
- u.** Knowhow-Transfer an die nächste Generation. Im Bild: Besprechung von Musterflächen zur Behandlung der Sturmstangen am Obergadenfenster 70 Nord.
- u.r.** Wissenschaft und Praxis vor Ort: Besprechung zur Hydrophobie nach der Steinfestigung.

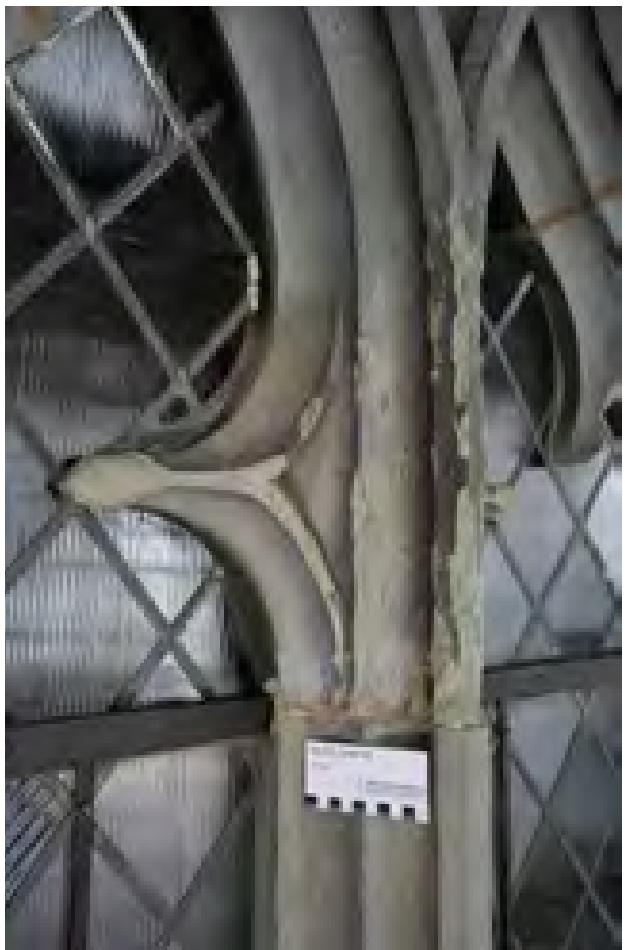
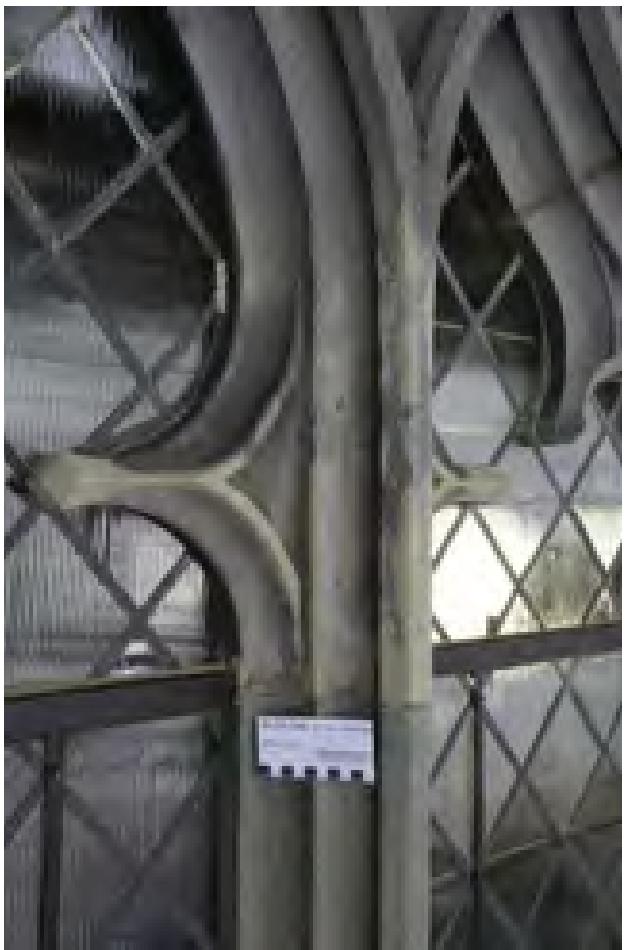
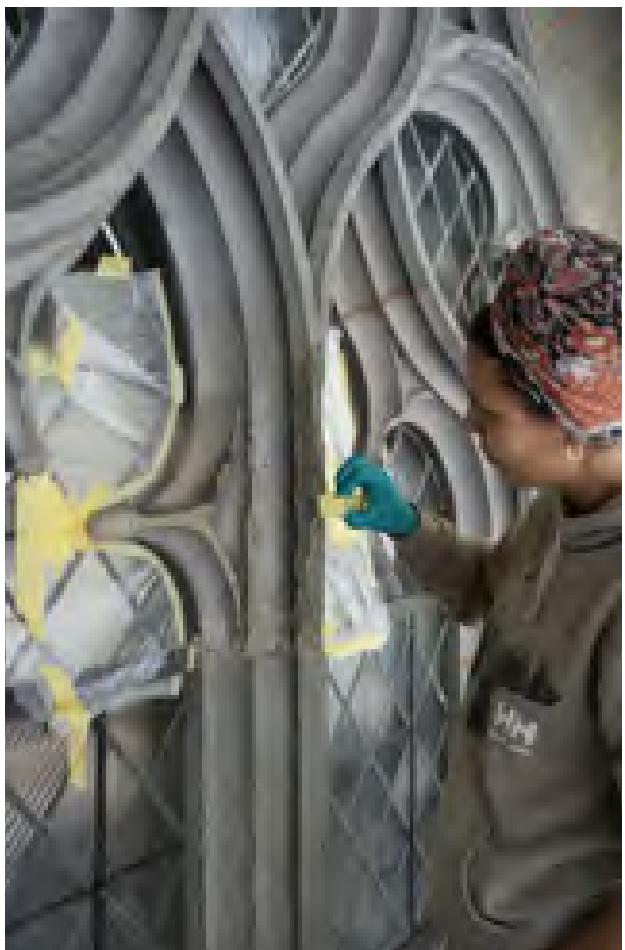
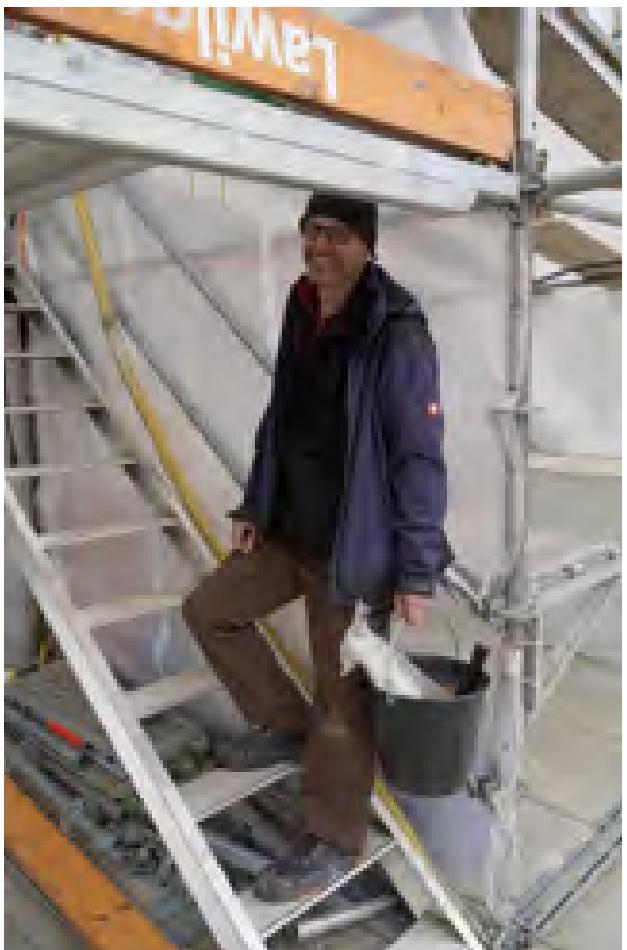
- o.l.** Vorzustand, Fenstermasswerk des Obergadenfensters 60 Nord.
- o.r.** Zwischenzustand nach Mörtelergänzungen, noch ohne Retuschen.
- u.l.** Mörtelergänzungen am Fenstermasswerk (Abtupfen mit Mikroporenschwamm).
- u.r.** Ab Ende 2023 konnte in Etappen mit dem Aufräumen und Zurückbauen der Baustelle im Norden begonnen werden.

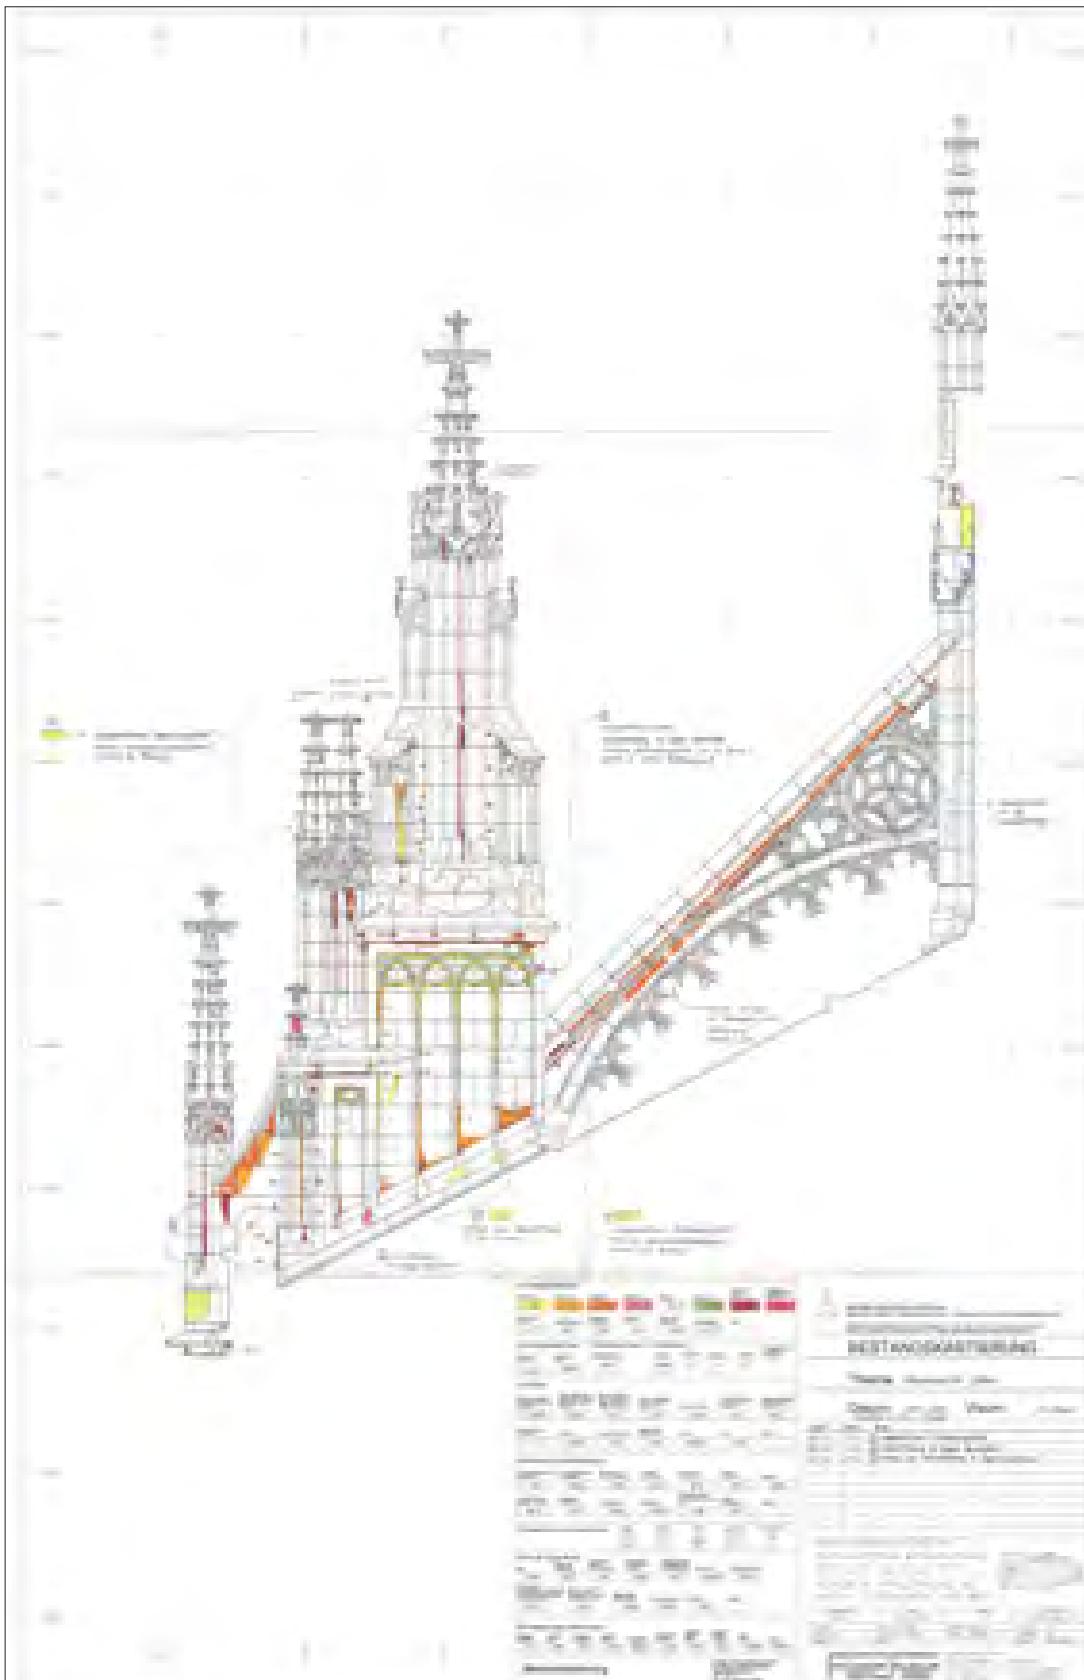
- o. Die erste Schadenskartierung am Strebepfeiler 65.240-255.317 erfolgte 2021. Über die danach erfolgten Massnahmen haben wir umfassend in den Tätigkeitsberichten der Berner Münster-Stiftung 2021 und 2022 berichtet.

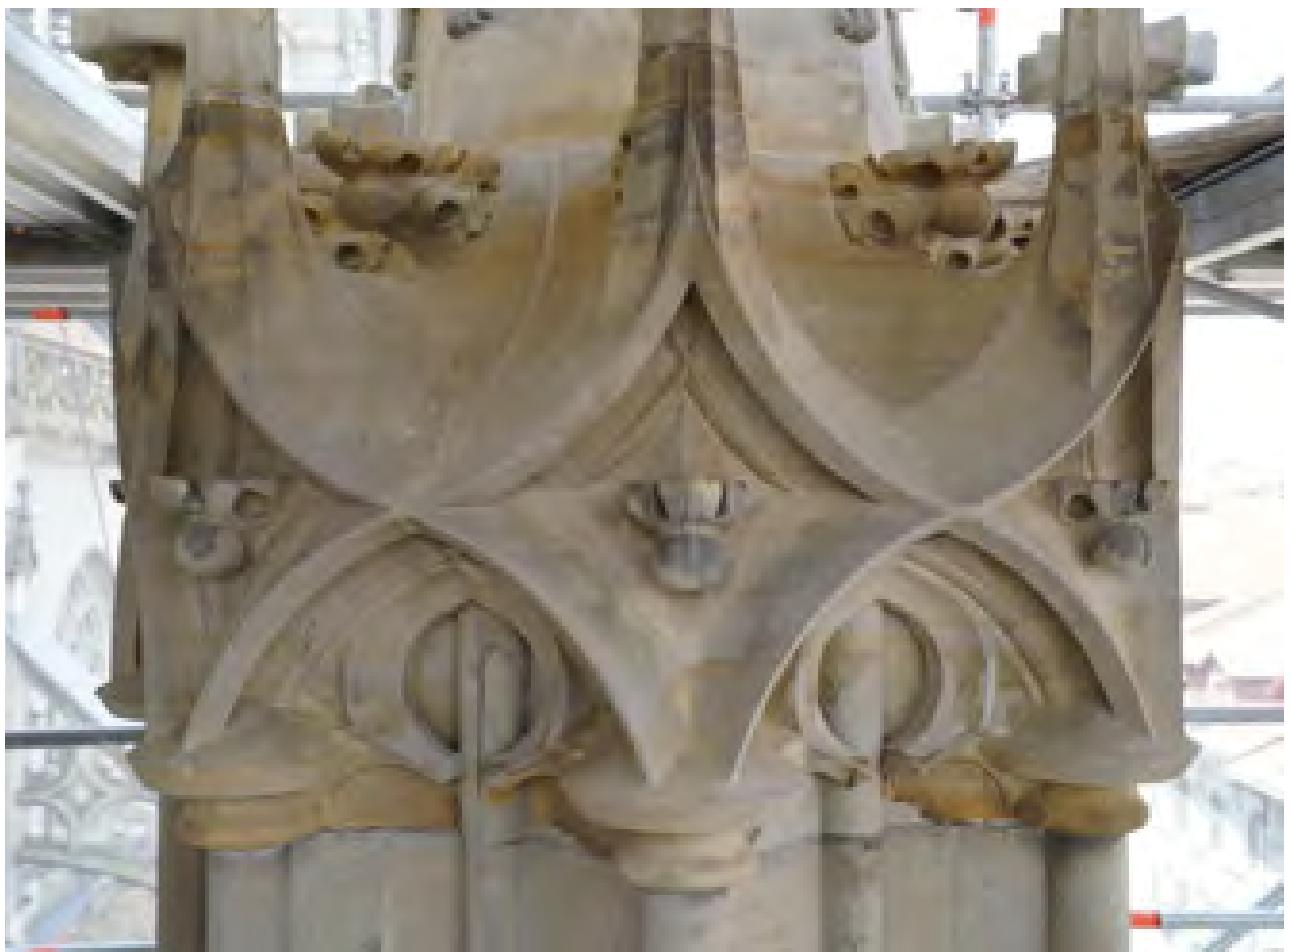
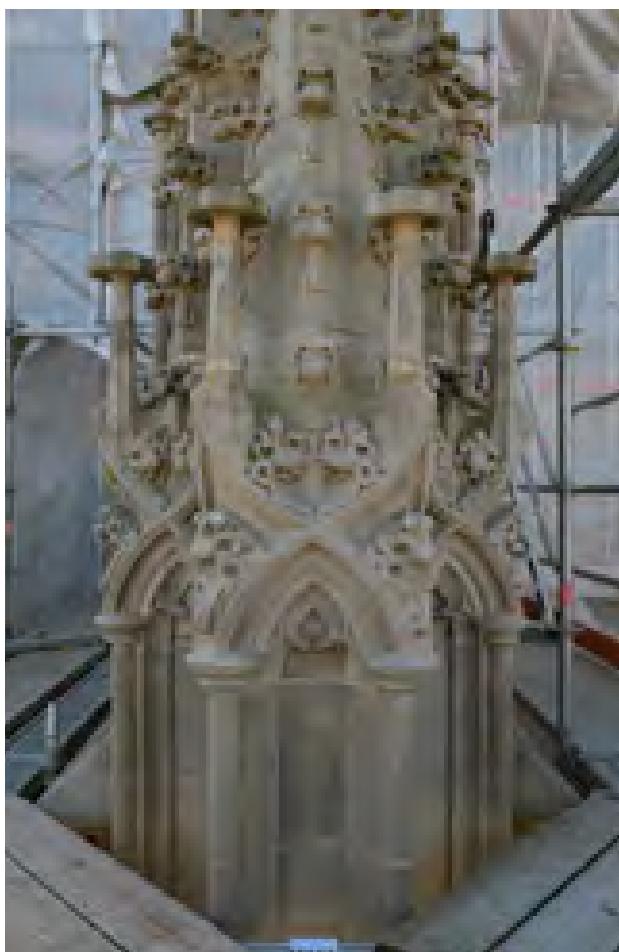
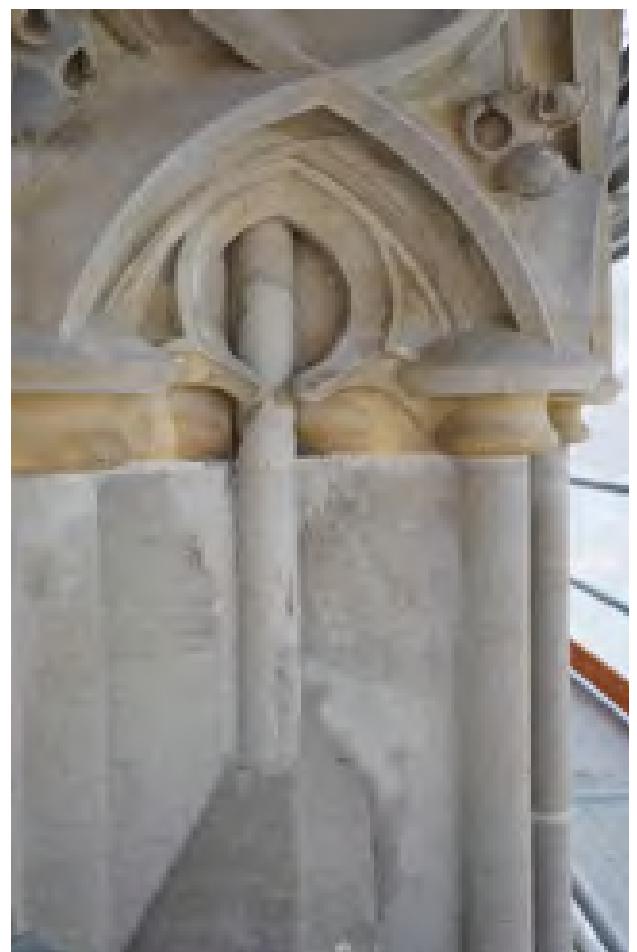
Seite 37 Impressionen des Schlusszustandes 2025 vor dem Abgerüsten. Das geschulte Auge erkennt die unzähligen kleinen und grösseren Mörtelergänzungen am Zuger Sandstein und am Obernkirchener Sandstein. Auf Retuschen wurde hier weitgehend verzichtet.

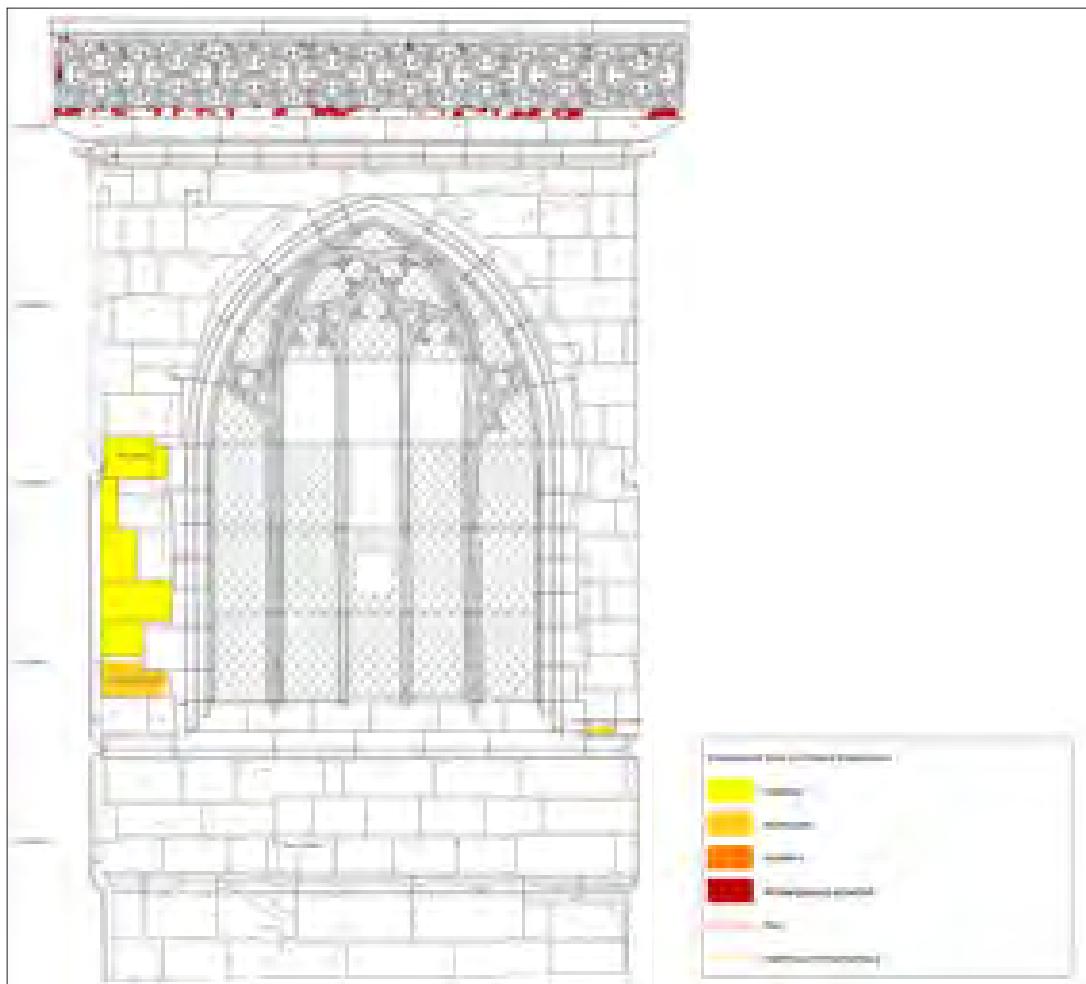
In diesem Fassadenabschnitt war in der Zeit um 2004 eine der ersten grossflächigen Konservierungen am Münster durchgeführt worden. Es zeigte sich, dass der nun vorgefundene Zustand es erlaubte, sich hier auf einen kleinen Service zu beschränken. Die Schäden waren minim, insbesondere im Bereich des Berner Sandsteins. Im Feld 70 waren am Fenstermasswerk so gut wie keine Schäden festzustellen. Am Pfeiler 75 waren in bewitterten bzw. beregneten Bereichen geringfügige Entfestigungen vorhanden. Insgesamt wurden die nach 20 Jahren zu erwartenden Schadensbilder angetroffen. Nachdem der Gebäudeabschnitt bereits 2022 partiell gefestigt worden war, fand eine Überarbeitung mit kleinen Mörtelergänzungen und Rissfüllungen mit Mikrozement statt. Die Massnahmen konnten in wenigen Wochen umgesetzt werden. Insgesamt wurde ein sehr zufriedenstellendes Resultat erzielt. Was man sich vor nun gut 20 Jahren erhofft hatte, ist eingetreten. Der Schutz der Oberflächen ist gewährleistet. Steinschäden können mit bescheidenerem Aufwand und überschaubaren Verlusten behandelt werden.

- o. Kartierung der seit 2004 neu aufgetauchten Schäden am Fenster des Seitenschiffes 70 Nord. Schadenskartierung von 2021.**

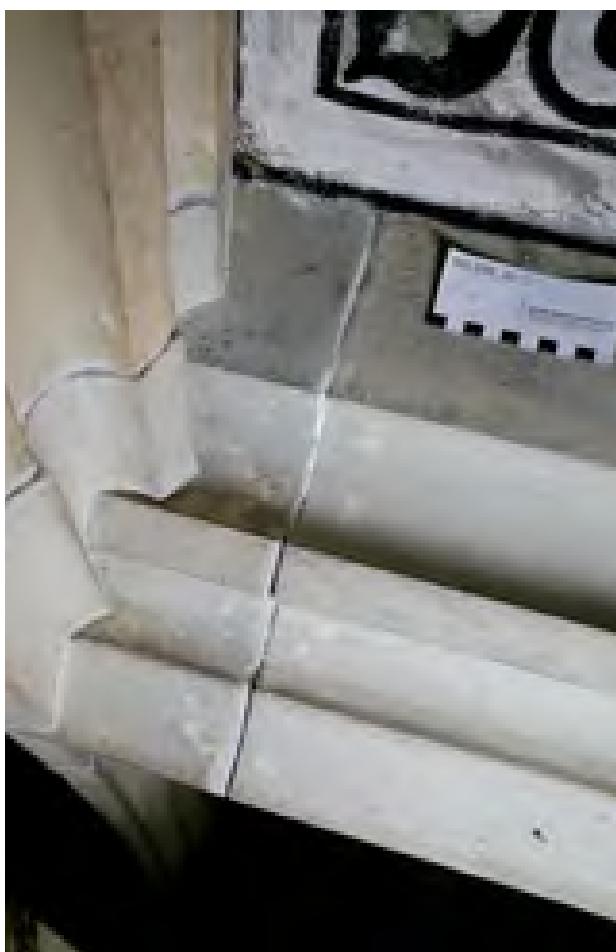
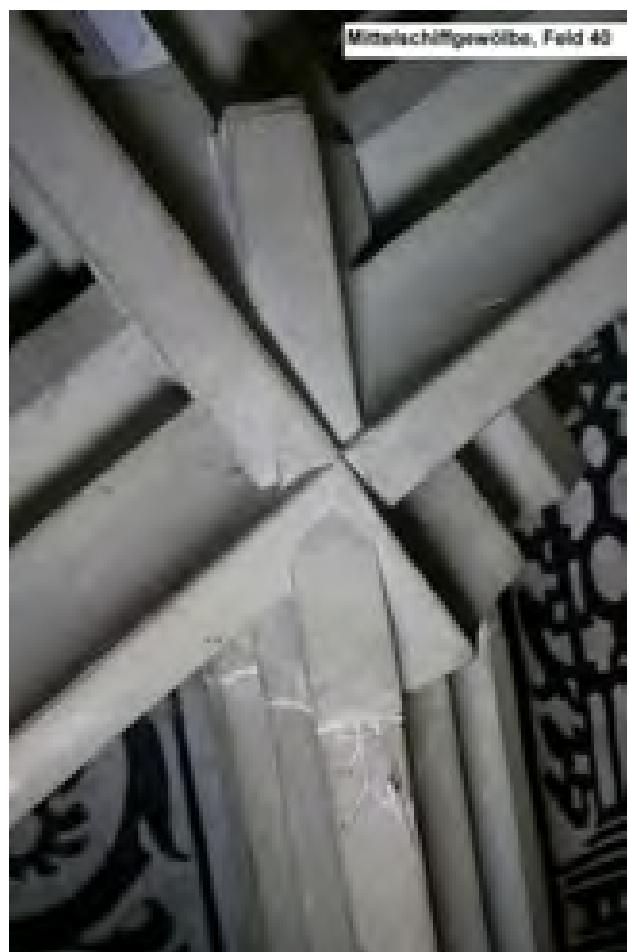
o.l. und o.r. Weitere Beispiele von bauzeitlich geklebten Anstückungen an den Gewölberippen. Im ganzen Mittelschiffsgewölbe wurden unzählige Klebungen mit Naturharz gefunden. Alle waren auch nach 450 Jahren noch in bestem Zustand.
