Berner Münster-Stiftung

Tätigkeitsbericht 2023-2024

Münsterbauleitung Bern, Oktober 2025
Annette Loeffel, Hermann Häberli
Christoph Schläppi, Peter Völkle

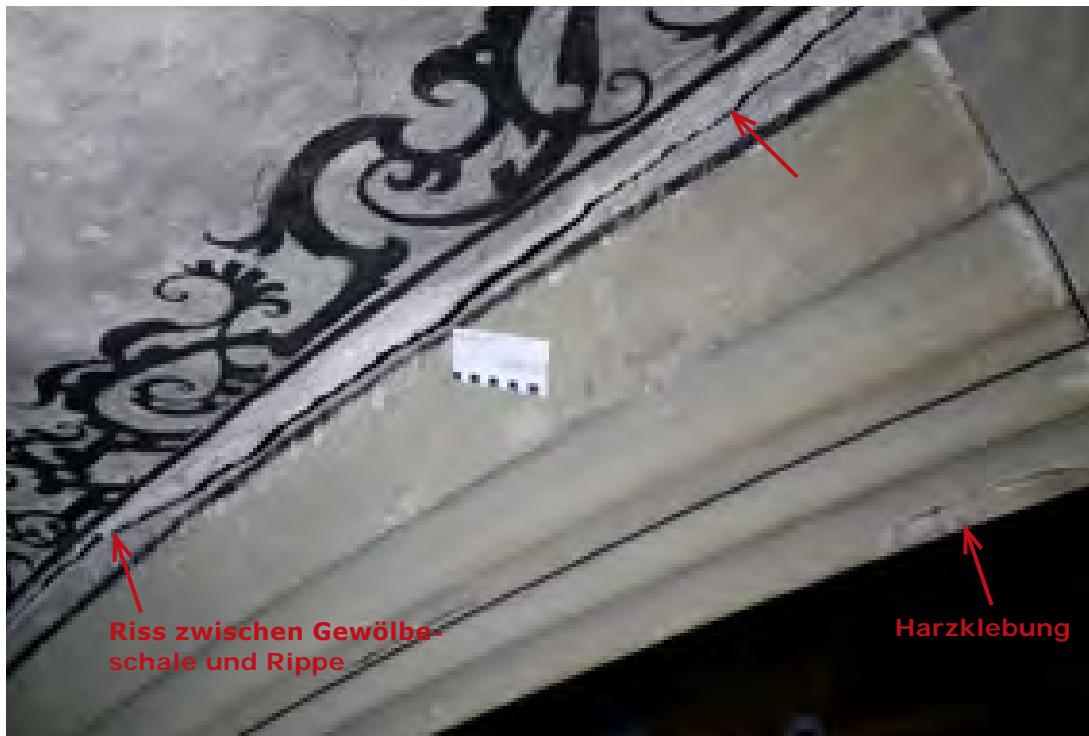
Eine grosse Frage im Zusammenhang mit den Gewölberippen waren die Auswirkungen der 1907 vorgenommenen Sicherungsarbeiten. Nachdem zwischen Rippen und Gewölbeschalen an vielen Stellen Risse und Ablösungen festgestellt worden waren, wurden damals umfangreiche Verstärkungsmassnahmen ins Werk gesetzt (siehe auch Tätigkeitsbericht der Berner Münster-Stiftung 2021, Seite 57). Diese Arbeiten sind nun umfassend dokumentiert worden. Dabei wurde festgestellt, dass die Rippen sehr konsequent mit schmiedeeisernen Klammern verbunden worden waren, teilweise beidseitig, teils nur einseitig. Insgesamt wurden 452 solche Klammer lokalisiert! Auch alle Schluss- bzw. Wappensteine wurden jeweils mit 8 Klammer gesichert – also beidseitig an allen vier Rippenanschlussstücken. Eine Klammer wurde zur Bestimmung der Dimensionen vollständig freigelegt: Es handelt sich um ein an beiden Enden abgewinkeltes Stahlband von 30 cm Länge, 3 cm Breite und 6 mm Stärke. Die Tiefe, mit der die abgewinkelten Enden in den Stein eingelassen wurde, konnte nicht ermittelt werden. Alle Klammer wurden so eingebaut, dass sie bündig mit Mörtel zugedeckt werden konnten, im Gesamtbild also nicht in Erscheinung treten.

- o. **Risse zwischen der Gewölbeschale und den Rippen und Putzabplatzungen** haben in der Vergangenheit immer wieder Anlass zur Sorge gegeben. Die daraus 1907 abgeleiteten umfassenden Verstärkungsmassnahmen (Verklammerung, Aufhängung Rippen) waren aus heutiger Sicht zum grossen Teil nicht notwendig. Im Mittelschiffgewölbe haben diese bisher keine Schäden verursacht, in den Seitenschiffen allerdings zu Rostsprengungen aufgrund von Wassereinbrüchen in den Gewölbēn geführt.

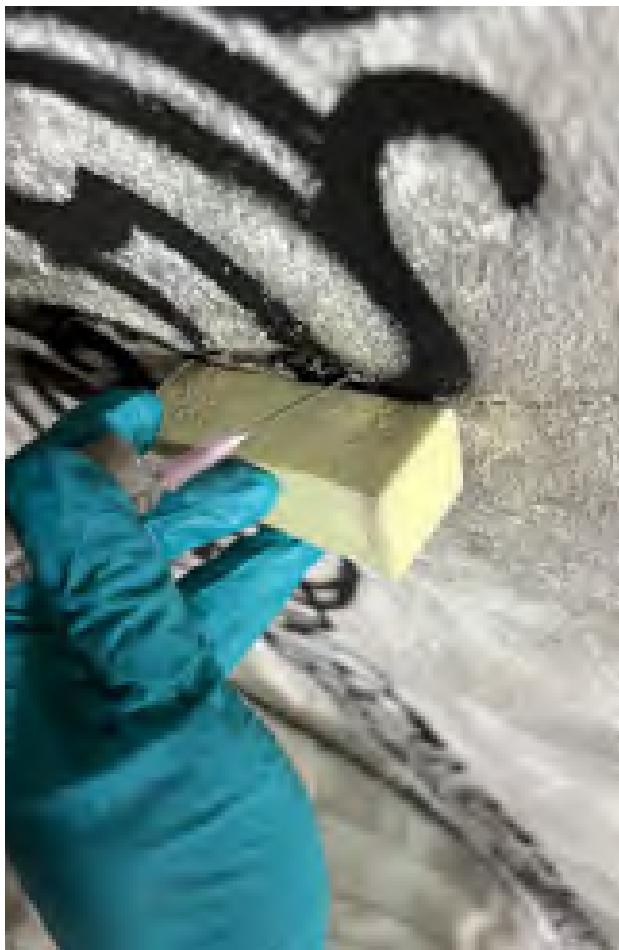
- o.l.** **Injection bei einem Riss an einer Gewölbekappe.** Vor dem Einbringen des Injektionsmörtels wurde die Stelle gut vorgenässt. Dabei musste im Bereich der Ornamente besonders vorsichtig gearbeitet werden.

- o.r.** Eine strukturelle Festigung des Putzes war nur an wenigen Stellen nötig, wie z. B. an der hier abgebildeten Fehlstelle.
- m.r.** Abtupfen eines fertig verschlossenen Risses. Bei einigen wenigen Stellen entstanden durch das Arbeiten mit Wasser gelbliche Verfärbungen. Vermutlich haben sich dabei im Mauerwerk bereits vorhandene Stoffe gelöst und wurden an die Oberfläche transportiert. Solche Stellen wurden im Anschluss mit Silikatkreiden retuschiert.

Hohlstellen und Risse wurden mit einem kalkbasierten Injektionsmörtel (PLM-A) verfüllt, welcher bei Bedarf mit Pigmenten eingefärbt und so an die jeweilige Stelle angepasst wurde. Bei einigen Rissen und Hinterfüllungen kam es dabei zu geringfügigen gelblichen Verfärbungen der Oberflächen. Die Ursache für diese Verfärbungen liegt vermutlich in im Mauerwerk bereits vorhandenen Stoffen, welche sich gelöst haben und an die Oberfläche transportiert wurden. Da die Massnahme aus konservatorischen Gründen notwendig war, wurden diese Verfärbungen in Kauf genommen. Diese Stellen wurden anschliessend mit Silikatkreiden retuschiert.

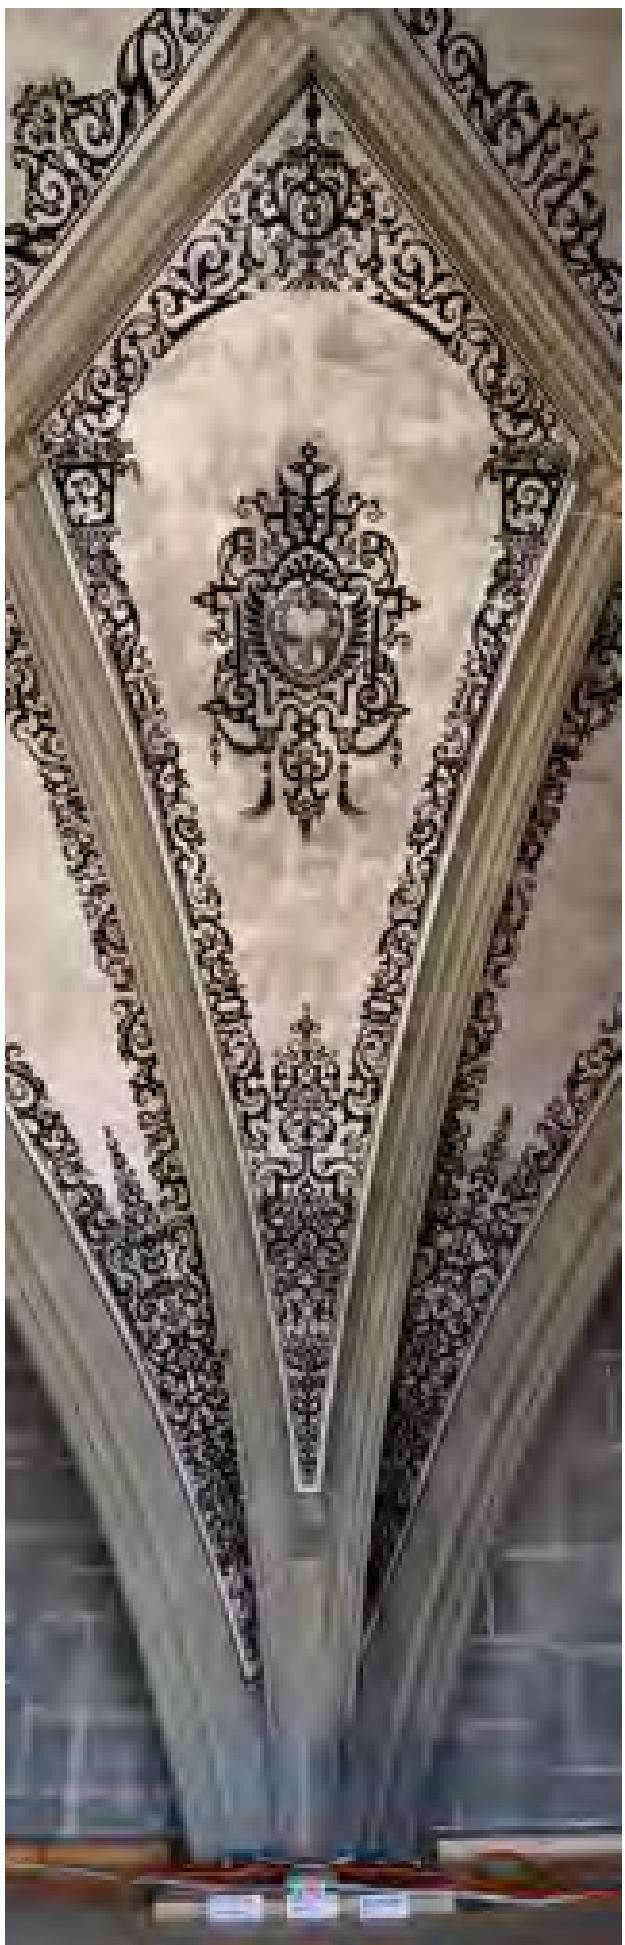
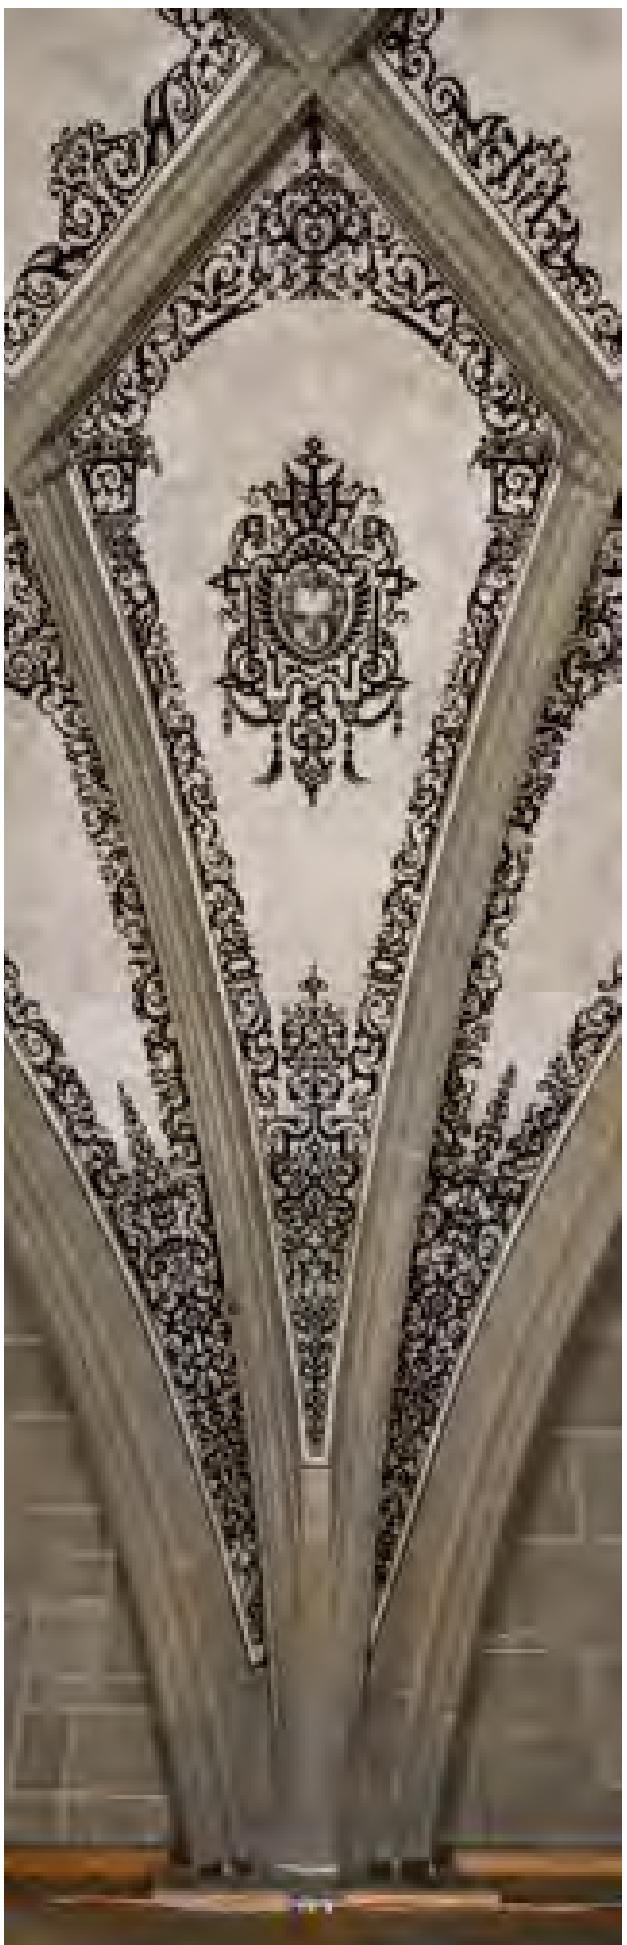
Beispiel eines Gewölbebereiches nach der Trockenreinigung (links) und im Schlusszustand nach der Feuchtreinigung, der Nachreinigung und den Retuschen (rechts) im Schlusszustand.

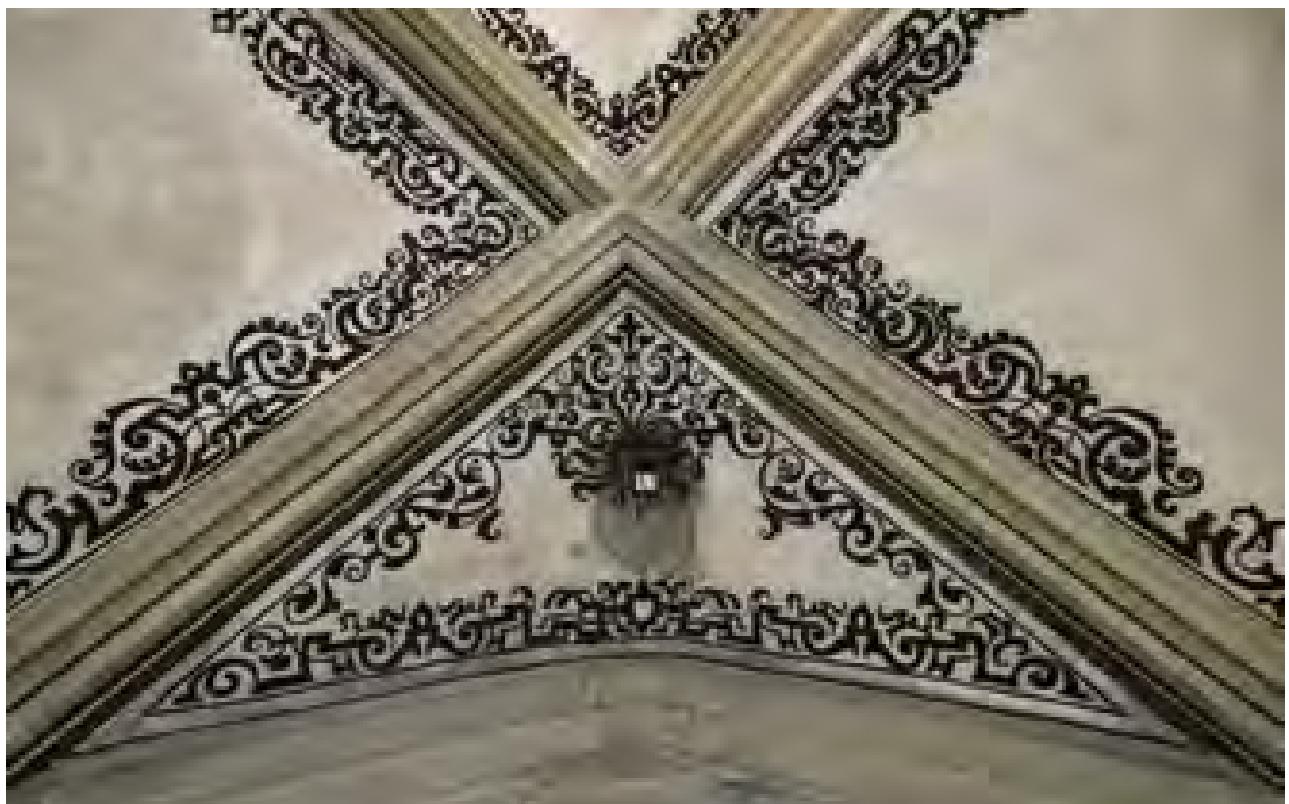
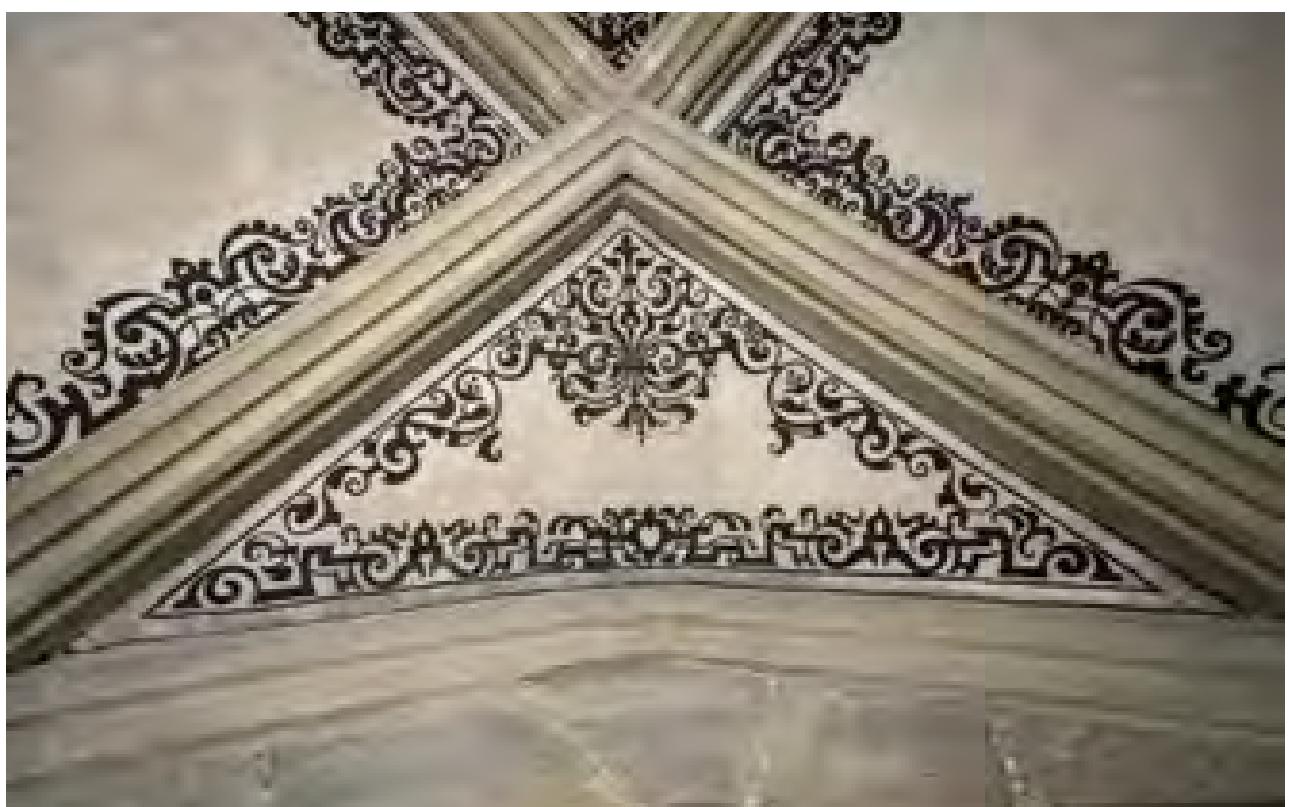
- o.** Zwischenzustand Gewölbekappe Nr. 70.230_2023 nach der Feuchtreinigung.
- u.** Gleicher Bereich im Schlusszustand nach erfolgten Retuschen mit Silikatkreiden und der Restaurierung des Holzzapfens im Ornament.

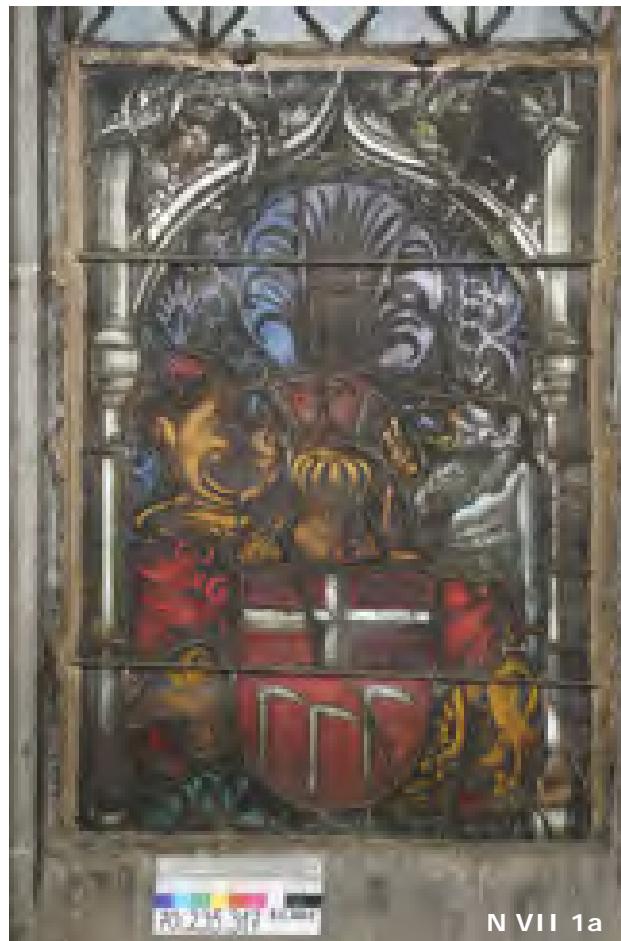
- o.l.** Kartierung der Schäden an der Wappenscheibe N VII 1a (Wappen des Johanniters Peter Stoltz von Bickelheim, um 1503), Daniel Stettler in Zusammenarbeit mit Sophie Wolf/Katrin Kaufmann vom Vitrocentre Romont.
- o.r.** Einbausituation, Vorzustand 2021.
- u.** Vorzustand der Wappenscheiben am Obergadenfenster 60 Nord. Die beiden Wappenscheiben waren bisher ungeschützt dem Wetter ausgesetzt.

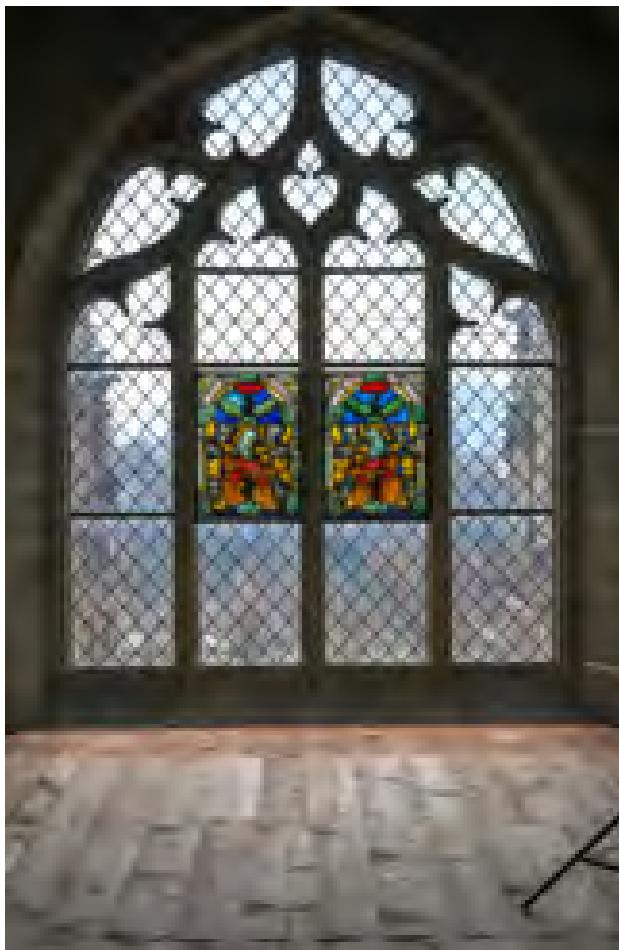
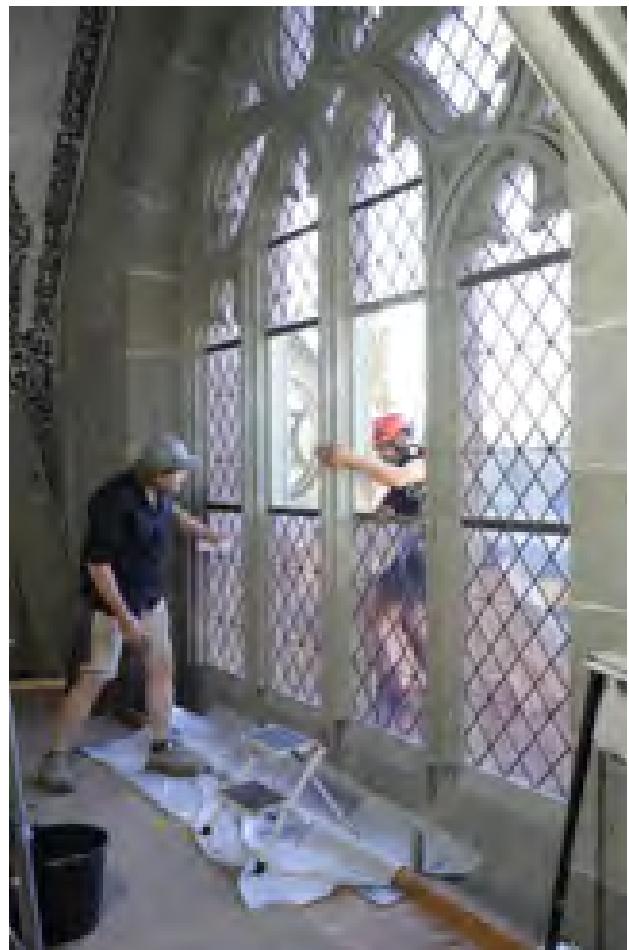
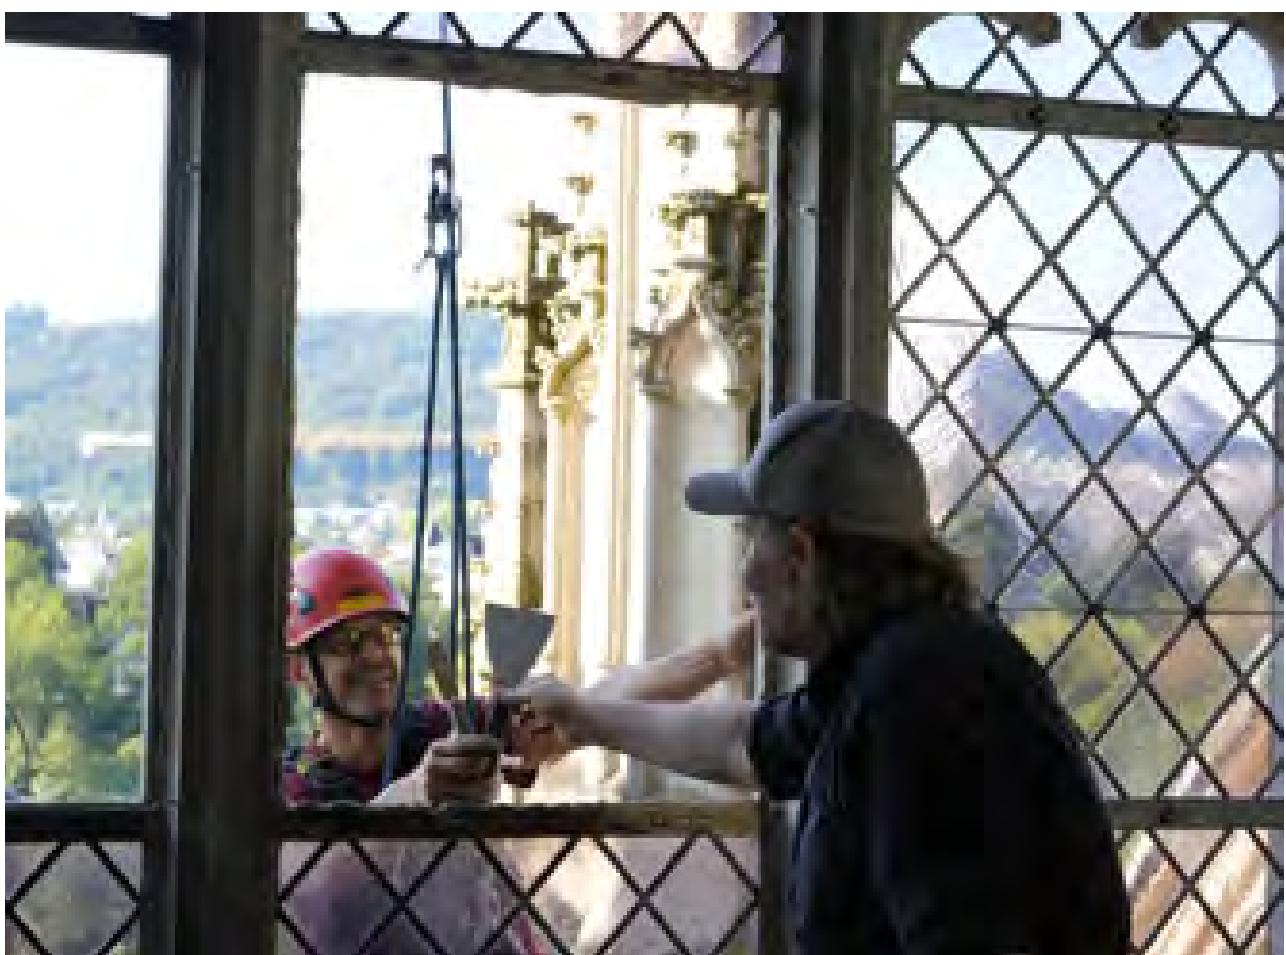
- o.l.** **Obergadenfenster 60 Süd im Schlusszustand. Wieder eingehängte Wappenscheiben vor den neuen transparenten Schutzgläsern und gereinigte Rautenverglasung.**
- o.r. und u.** **Impressionen vom Einbau der neuen Schutzgläser. Glaser und Münsterbauhütte arbeiteten Hand in Hand.**

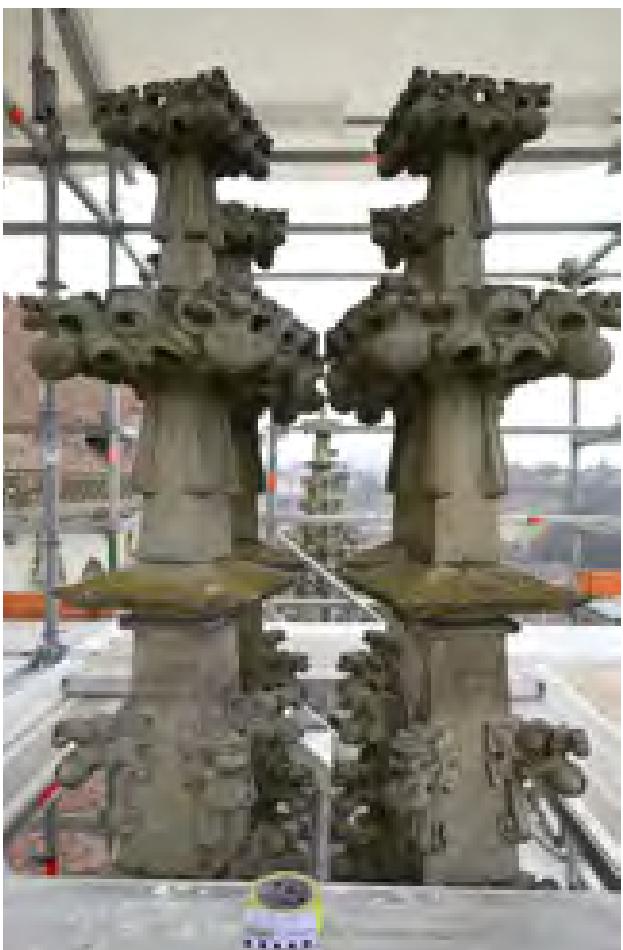
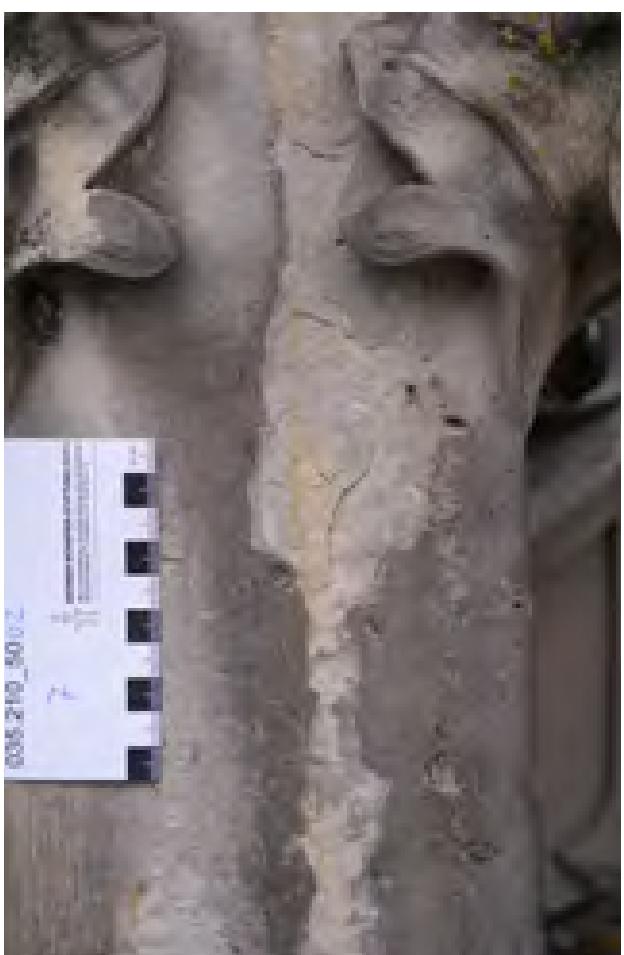
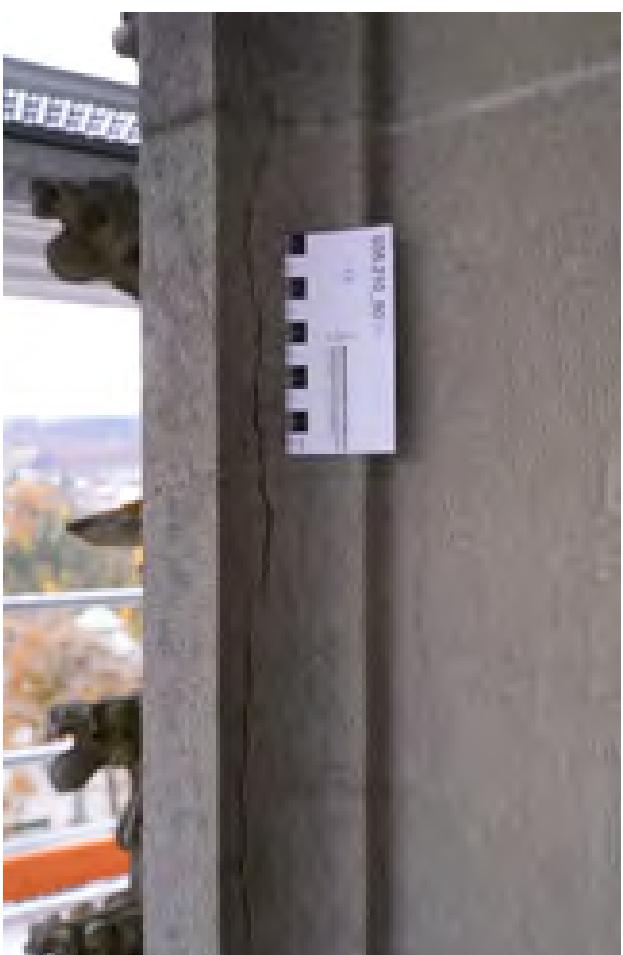
- o.l. und m.l.** **Blick auf eine Kreuzblumengruppe im Bereich der Fialen. Zwei wurden sogar – von aussen nicht sichtbar – zwischen den Fialen eingebaut.**
- o.r.** **Die Westseite der Fialen auf dem Pfeiler 35.**
- u.l.** **Schaden an einer Kreuzblume aus Obernkirchener Sandstein.**
- u.r.** **Typisches Rissbild an einem Schaftstück aus Zuger Sandstein.**

ausgeprägten hygrischen Dehnungsverhalten. Es ist massgeblich dieses geringfügige Quellen und Schwinden unter dem Einfluss von Benetzung und Austrocknung, welches letztlich zu den bekannten Schadensbildern führt. Das Schadensbild äussert sich von abblätternden Stellen bis hin zu Riss- und Schalenbildung – besonders im Bereich der Profilkanten, wo die Wasseraufnahme und -abgabe besonders ausgeprägt ist.

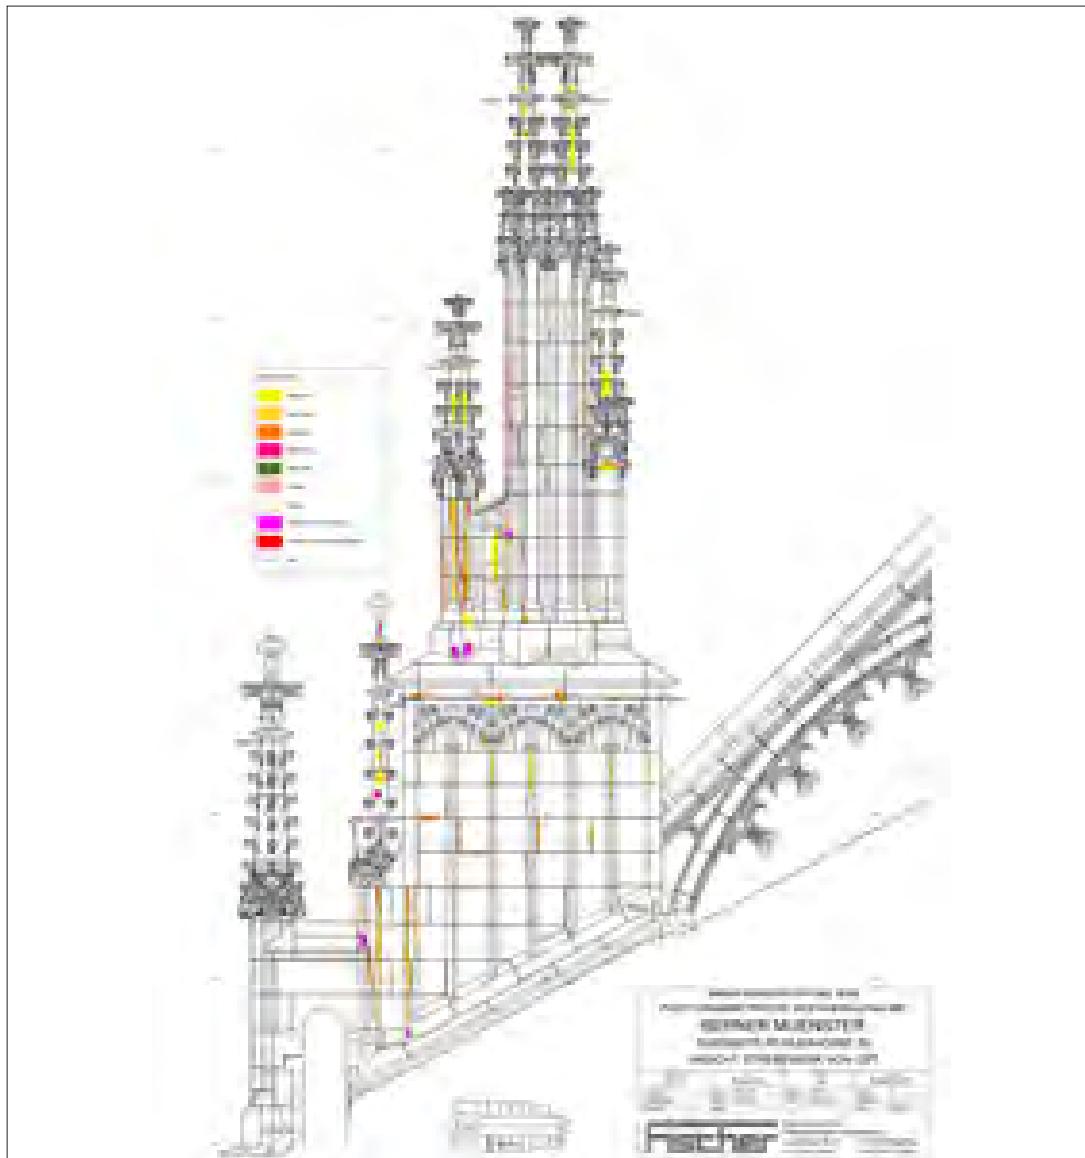
- o. **Kartierung der Steinschäden. Plangrundlage: W. Fischer Photogrammetrie, Mülheim (D).**

Im Sommer 2024 begannen die Restaurierungsarbeiten mit der Oberflächenreinigung. Der biogene Bewuchs wurde zunächst mit Wasser und die Oberfläche wo notwendig anschliessend mit dem Niederdruck-Partikelstrahlgerät gereinigt. Die umfangreichen Rissanierungen und Mörtelergänzungen werden im kommenden Jahr durchgeführt.

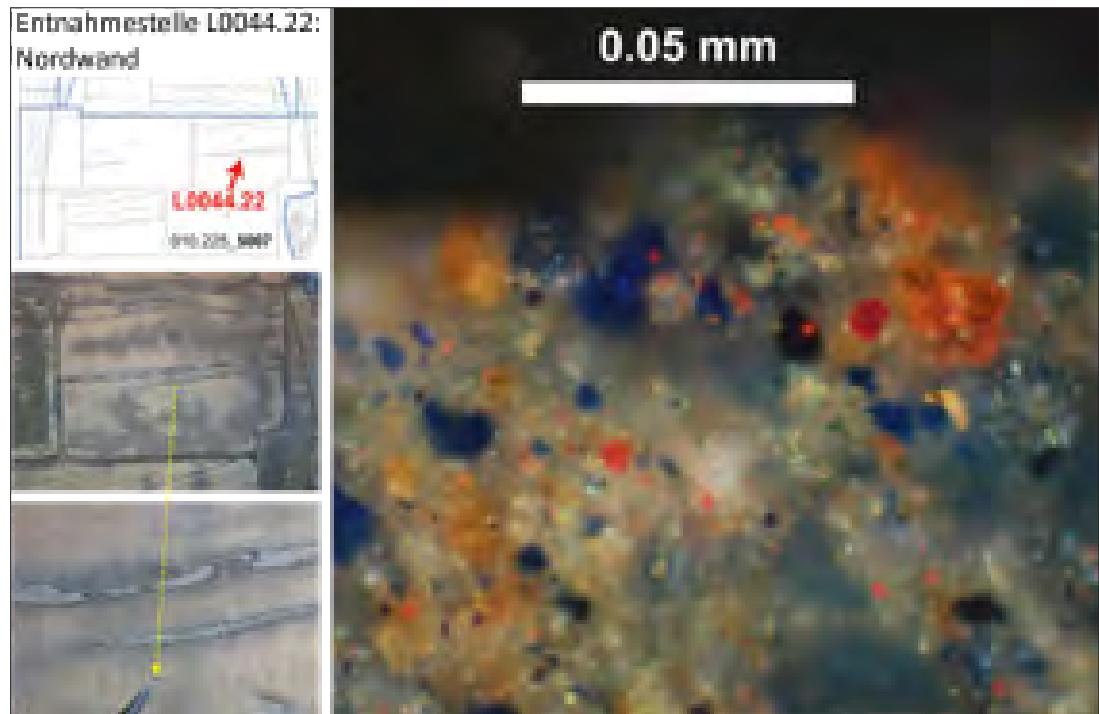
Westportal Süd, Pigmentanalyse: Die Pigmente in "beige-rosa" Anstrichen, ob sie nun hell oder dunkel erscheinen, sind qualitativ immer dieselben, nämlich Ocker (Gelb, Orange und Rot) und Ultramarin (hauptsächlich Blau und einige Blaugrün), nur die relativen Anteile der einzelnen Pigmente sind unterschiedlich, Beispiel: Streupräparat der Probe L0044.22, polarisierte Lichtmikroskopie Auflicht, gekreuzte Polarisatoren.

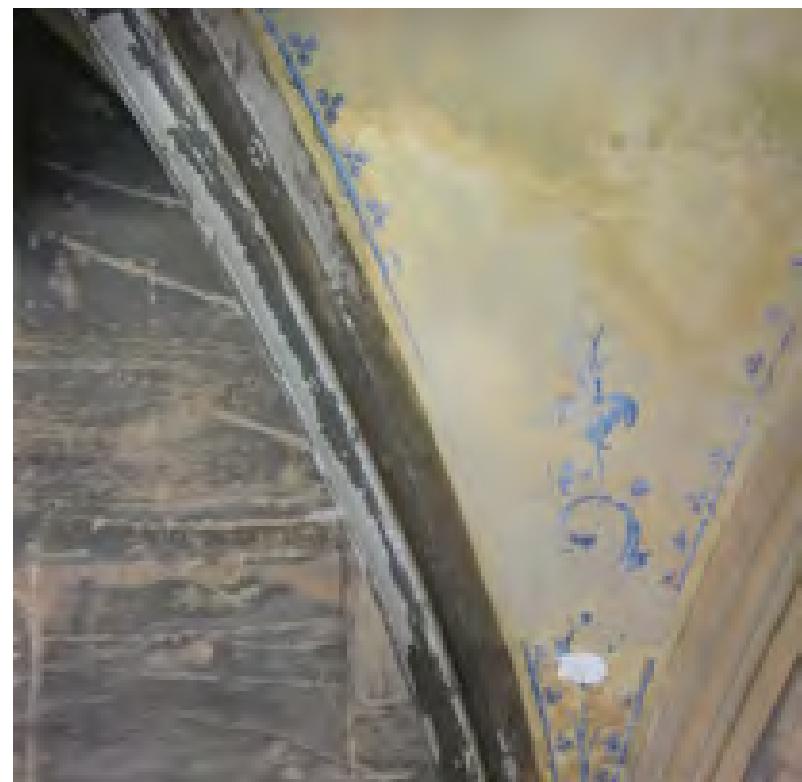
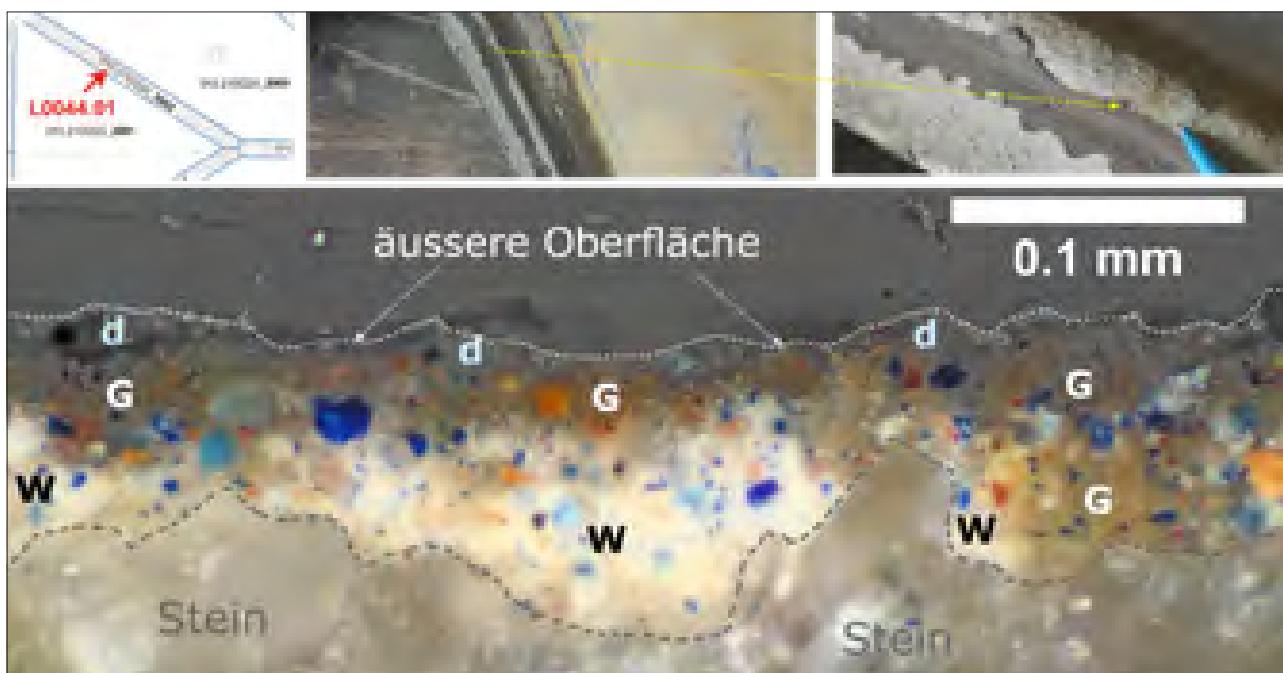
- o.l.** Westportal Süd: Die inhomogenen und unregelmässig verteilten dunklen Flecken an den Wänden sind auf den Fotos des Vorzustandes gut zu erkennen. Beispiel des südlichen Westportals. Bild: Nick Brändli, Zürich.
- o.r.** Auch die Anstriche an den Gewölberippen der Portalvorhalle erscheinen stark verdunkelt. Bild des angetroffenen Vorzustandes.
- u.** Bindemittelanalyse: Das Material, das heute die Pigmente "umhüllt", ist gelblich, durchscheinend und von glasartiger Textur (G), während das ursprüngliche Bindemittel weiss, völlig undurchsichtig und porös war, wie die wenigen, relativ unveränderten Reste belegen (W). d: äussere Verwitterungsschicht transparent, glasartig und farblos. Beispiel: Anschliff der makroskopisch "grau-braunen" Probe L0044.01 (Rippe Süd-Ost), polarisierte Lichtmikroskopie Auflicht, mit gekreuzte Polarisatoren.
