Bericht des Münsterbaukollegiums

Jürg Schweizer, Präsident des Münsterbaukollegiums

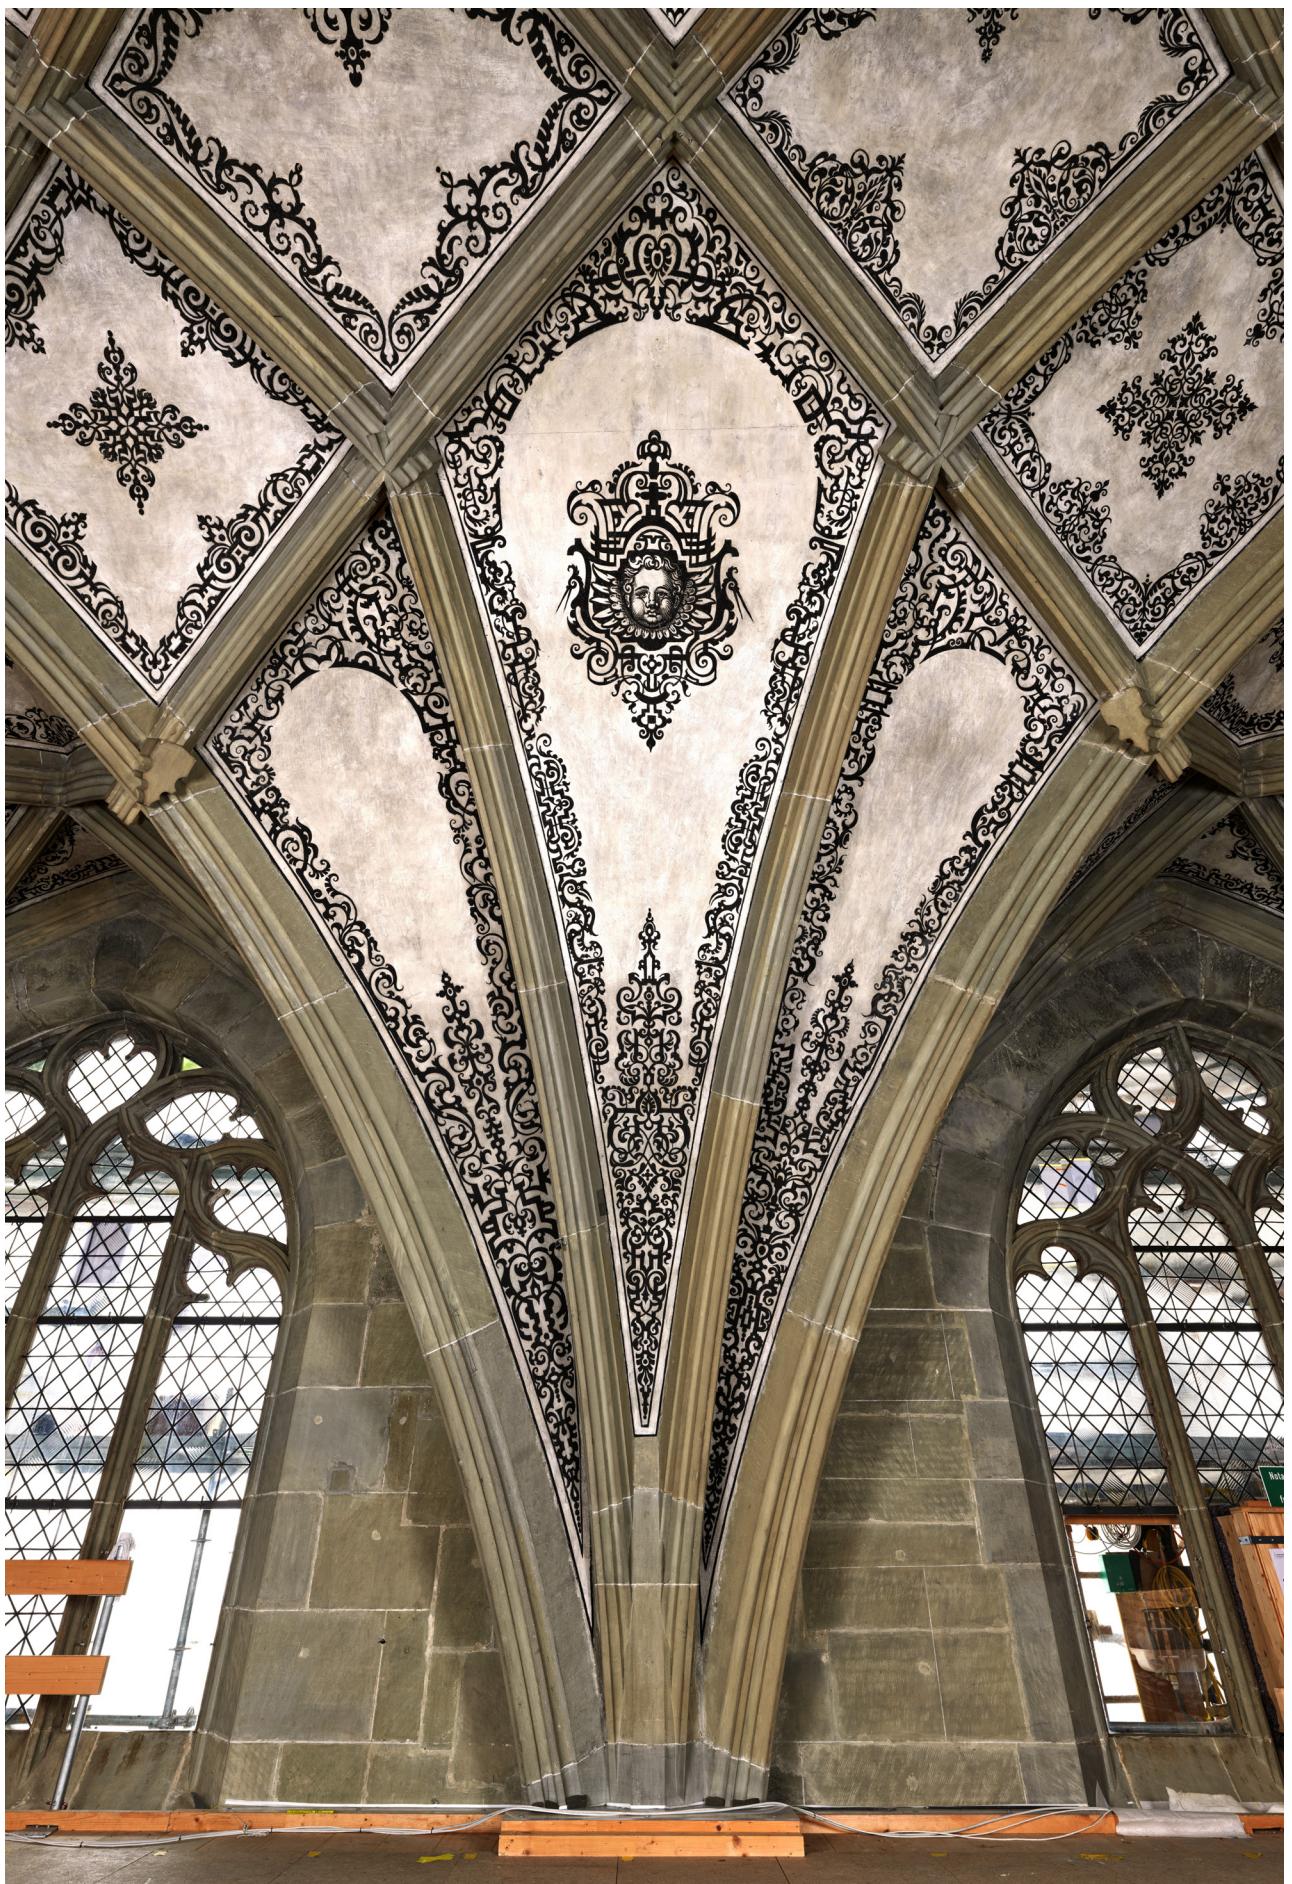
Schlusszustand einer Gewölbekappe im Mittelschiffgewölbe (65.230.314 der Nordseite). Foto: Nick Brändli, Zürich.

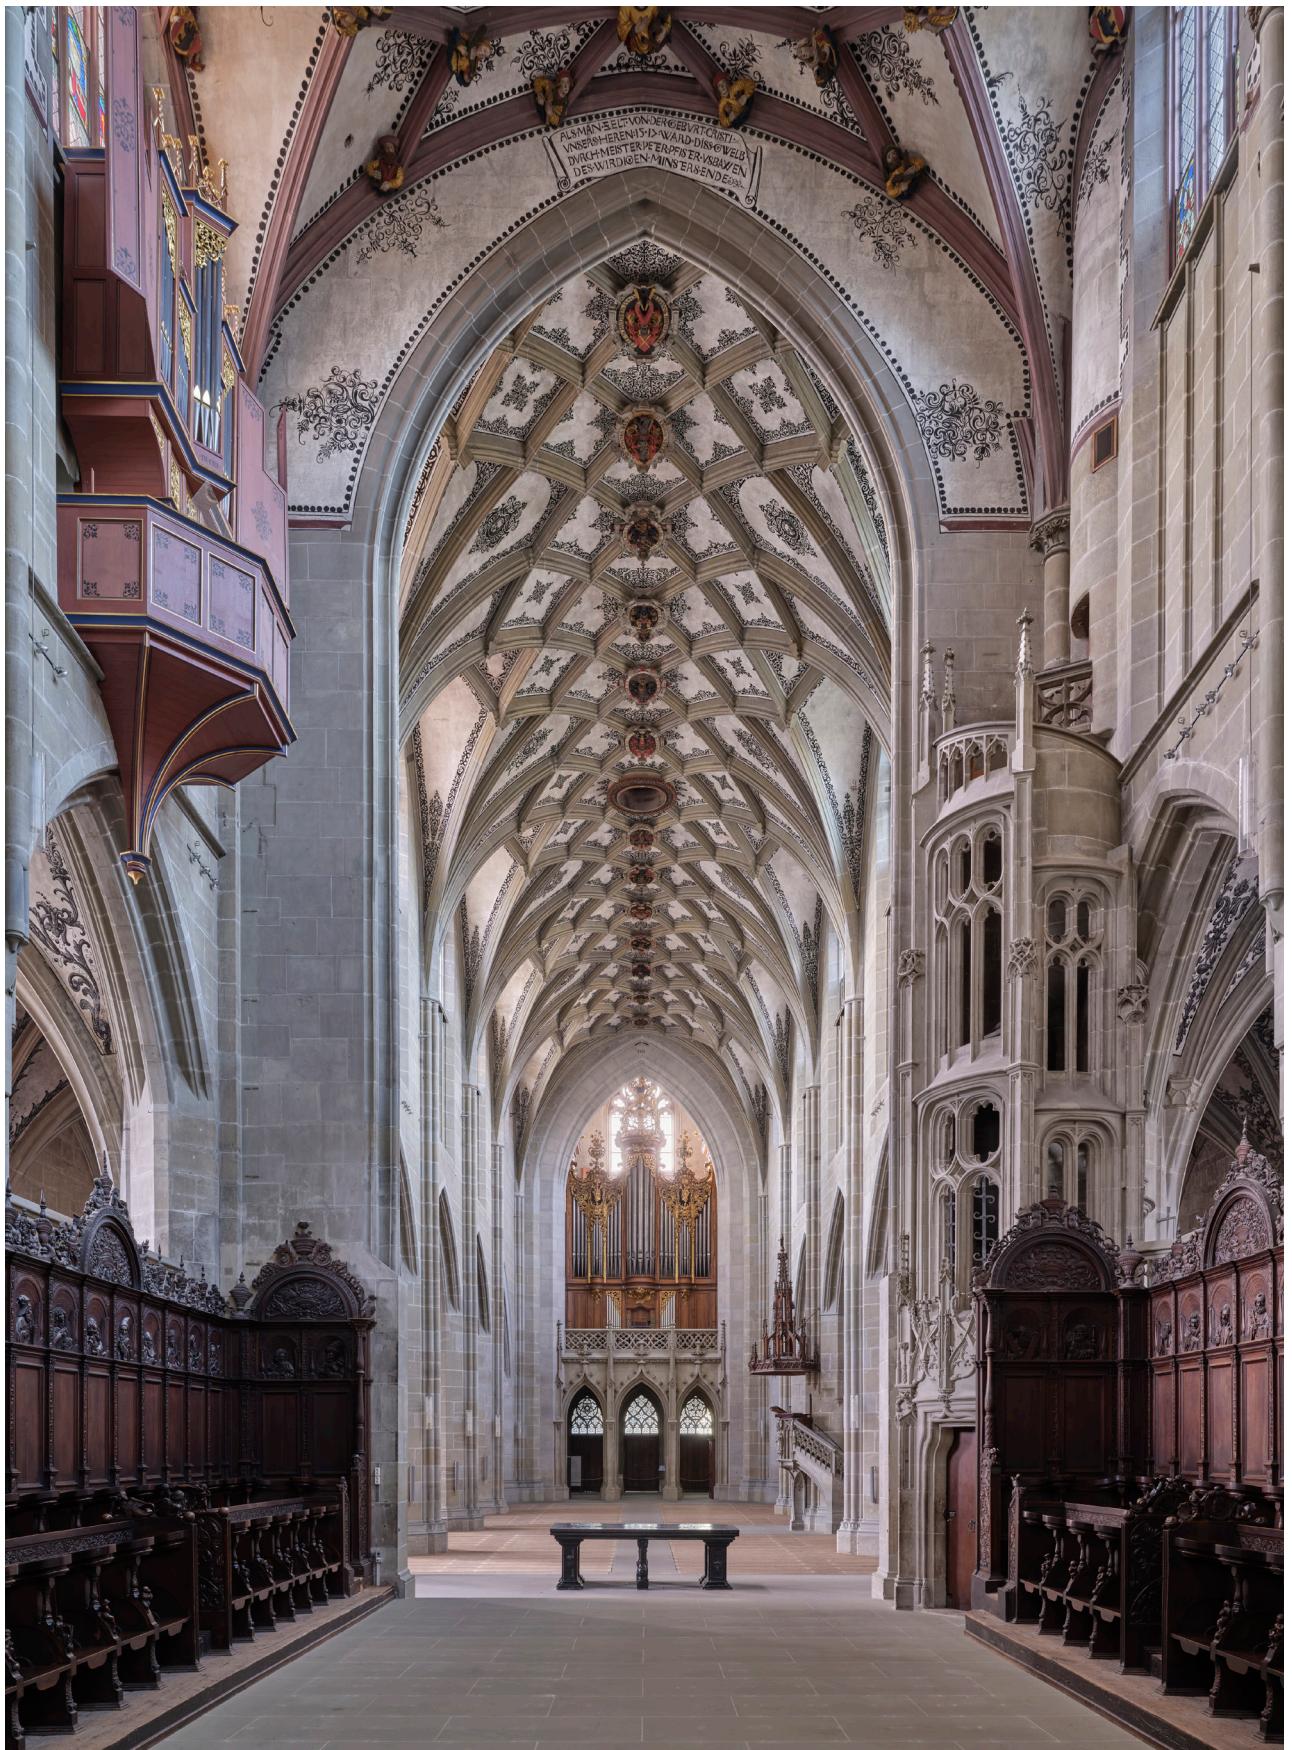
- o. **Blick vom Chor in das restaurierte Mittelschiff, kurz nach dem Entfernen der Gerüste im Januar 2025. Foto: Beat Schweizer, Bern.**

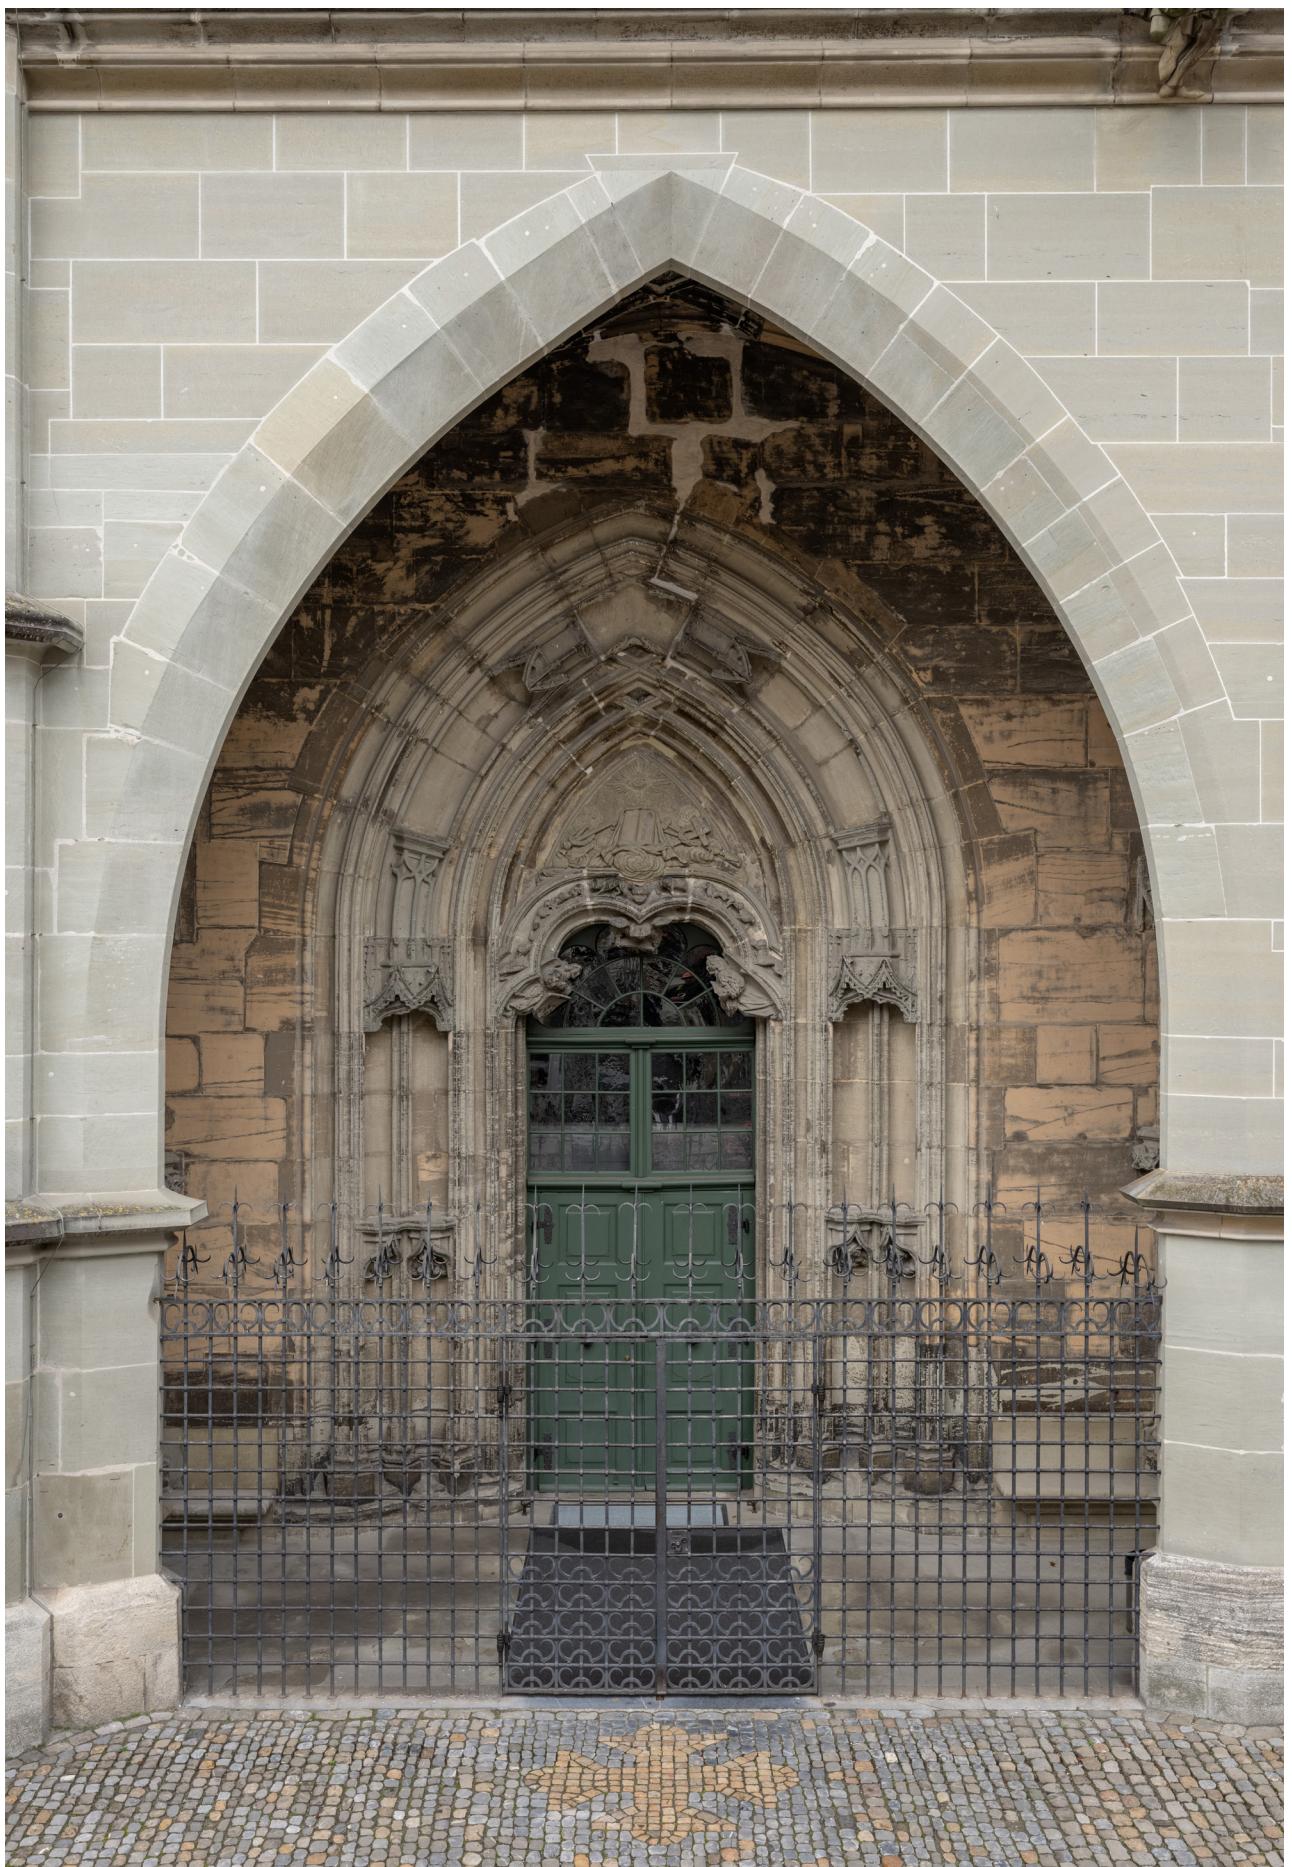
Nach dem erfolgreichen Abschluss der Konservierung des nördlichen Westportals im Jahr 2022 folgte rasch die Eingerüstung des südlichen Westportals. Dieses Portal ist noch zu Ensingers Zeiten begonnen und durch Stefan Hurder, etwa ein Jahrzehnt vor dem nördlichen Westportal, um 1450/60 vollendet worden. Und parallel zu diesem ist das Tympanon wohl ebenfalls 1775 ausgewechselt und ist um 1898 eine Gesamtrenovation vorgenommen worden, mit ähnlichen Massnahmen wie am nördlichen Pendant, namentlich durch Anstrich und die lieblosen neuen Ausfugungen aus Zementmörtel. Hingegen ist, anders als im nördlichen Portal, hundert Jahre später, 1998, angesichts des sich rasch verschlechternden Gesamtzustandes des Portals, eine Restaurierung vorgenommen worden. In erster Linie kam es zu einer Verfestigung mit Kieselsäureester, zweifellos eine Massnahme, die den Zerfall, der anhand der Fotos aus der Zeit um 1900, 1960 und 1998 dramatisch nachvollziehbar ist, sehr verlangsamt hat. Die Sorge um die Erhaltung des Bestandes hatte hier damals, im Unterschied zum Mittelpfortal, zum ersten Mal dazu geführt, dass man auf jeden kopierenden Ersatz verzichtete. Man konzentrierte sich 1998 aus Kostengründen auf Bestandskonservierung, ausgeführt durch die Restauratorenfirma Arn. Allerdings hat man damals sandende und aufgeblätterte Steinoberflächen abgebürstet, weil die heutige Technik des Zurücklegens aufstehender Steinpartien, eine Methode, die heute sehr erfolgreich angewendet wird, damals nicht bekannt war. Damit ging Substanz verloren, die heute erhalten werden könnte. Immerhin: Die Verfestigung hat das Portal 25 Jahre vor weiterem Zerfall bewahrt, gleichzeitig aber auch aufstehende Sandsteinschollen "zementiert", so dass diese heute nicht oder nur partiell zurückgelegt werden können.

Die Analyse der Malschichten an den gequaderten Wänden scheint zu belegen, dass mehrere Lagen vorhanden sind, welche aber wahrscheinlich zur gleichen Bauphase (wohl 1898) gehören. Die heute noch erkennbaren verschiedenen Farbtöne scheinen absichtlich zu sein, eventuell um Naturstein zu imitieren. Diese blätterteigartigen Schichten sind teilweise stark verdunkelt und instabil. Alle Reinigungsversuche an ihren verschwärzten Oberflächen blieben bisher ohne gutes Ergebnis. Die Untersuchungen müssen fortgesetzt werden, allenfalls sind grossflächigere Retuschen nötig. Vereinzelte Farbspuren darunter zeugen wohl von früherer Polychromie. Trotz grosser Ähnlichkeit mit dem Pendant gegen Norden bietet dieses Portal eigene Probleme, die nicht nur auf die Massnahmen von 1998 zurückzuführen sind.

Vorzustand Westportal Süd. Foto: Beat Schweizer, Bern.

Erfolgreicher waren die Arbeiten an den plastischen Teilen des Portals, wo man nach den gleichen Prinzipien wie am nordseitigen Pendant vorgehen konnte. Das Kollegium konnte Reprofilierungsmuster begutachten und zur Ausführung empfohlen. Weitgehend abgeschlossen wurden die entsprechenden Arbeiten an den Gewölberippen und an den Wänden, anschliessend konnte mit den Portalprofilen begonnen werden. Bei den Zierteilen wie Blattwerk und Fialen ist grössere Zurückhaltung geboten, doch auch hier gilt es stark störende Fehlstellen zu schliessen; die entsprechenden Muster werden an einer nächsten Sitzung nochmals begutachtet. Auch für die auffallenden Fehlstellen der figürlichen Partien, die allenfalls partiell rekonstruiert werden, wurden Muster aus Ton vorbereitet, die vom Kollegium für gut befunden wurden. Natürlich ist hier nur sehr behutsam vorzugehen, damit sich die Formen in den insgesamt stark reduzierten Bestand

einfügen. Die Ergänzungen werden daher in Mörtel ausgeführt. Um den ursprünglichen Bildungen und ihrer Wirkung der à jour gearbeiteten, sich im Scheitel vor der Hauptarchivolte des Portals überkreuzenden Fialen und Masswerkteilen auf die Spur zu kommen, setzte Bildhauer Kilian Brügger ein von ihm anhand der Profilreste und der frühesten Fotos aus dem 19. Jahrhundert verfertigtes und eingefärbtes 1:1 - Modell ein, natürlich nur zu dokumentarischen Zwecken. Es belegt die ausserordentliche Künstlichkeit und Kühnheit dieses Portalteils, der wahrscheinlich bereits bei den Setzungen des Turms im früheren 16. Jahrhundert zerbrochen ist. Eine Besonderheit im spätgotischen Portal stellt das 1775 erstellte allegorische Tympanon dar, das stark angewittert war und durch Reprofilierung nun wieder lesbar ist.

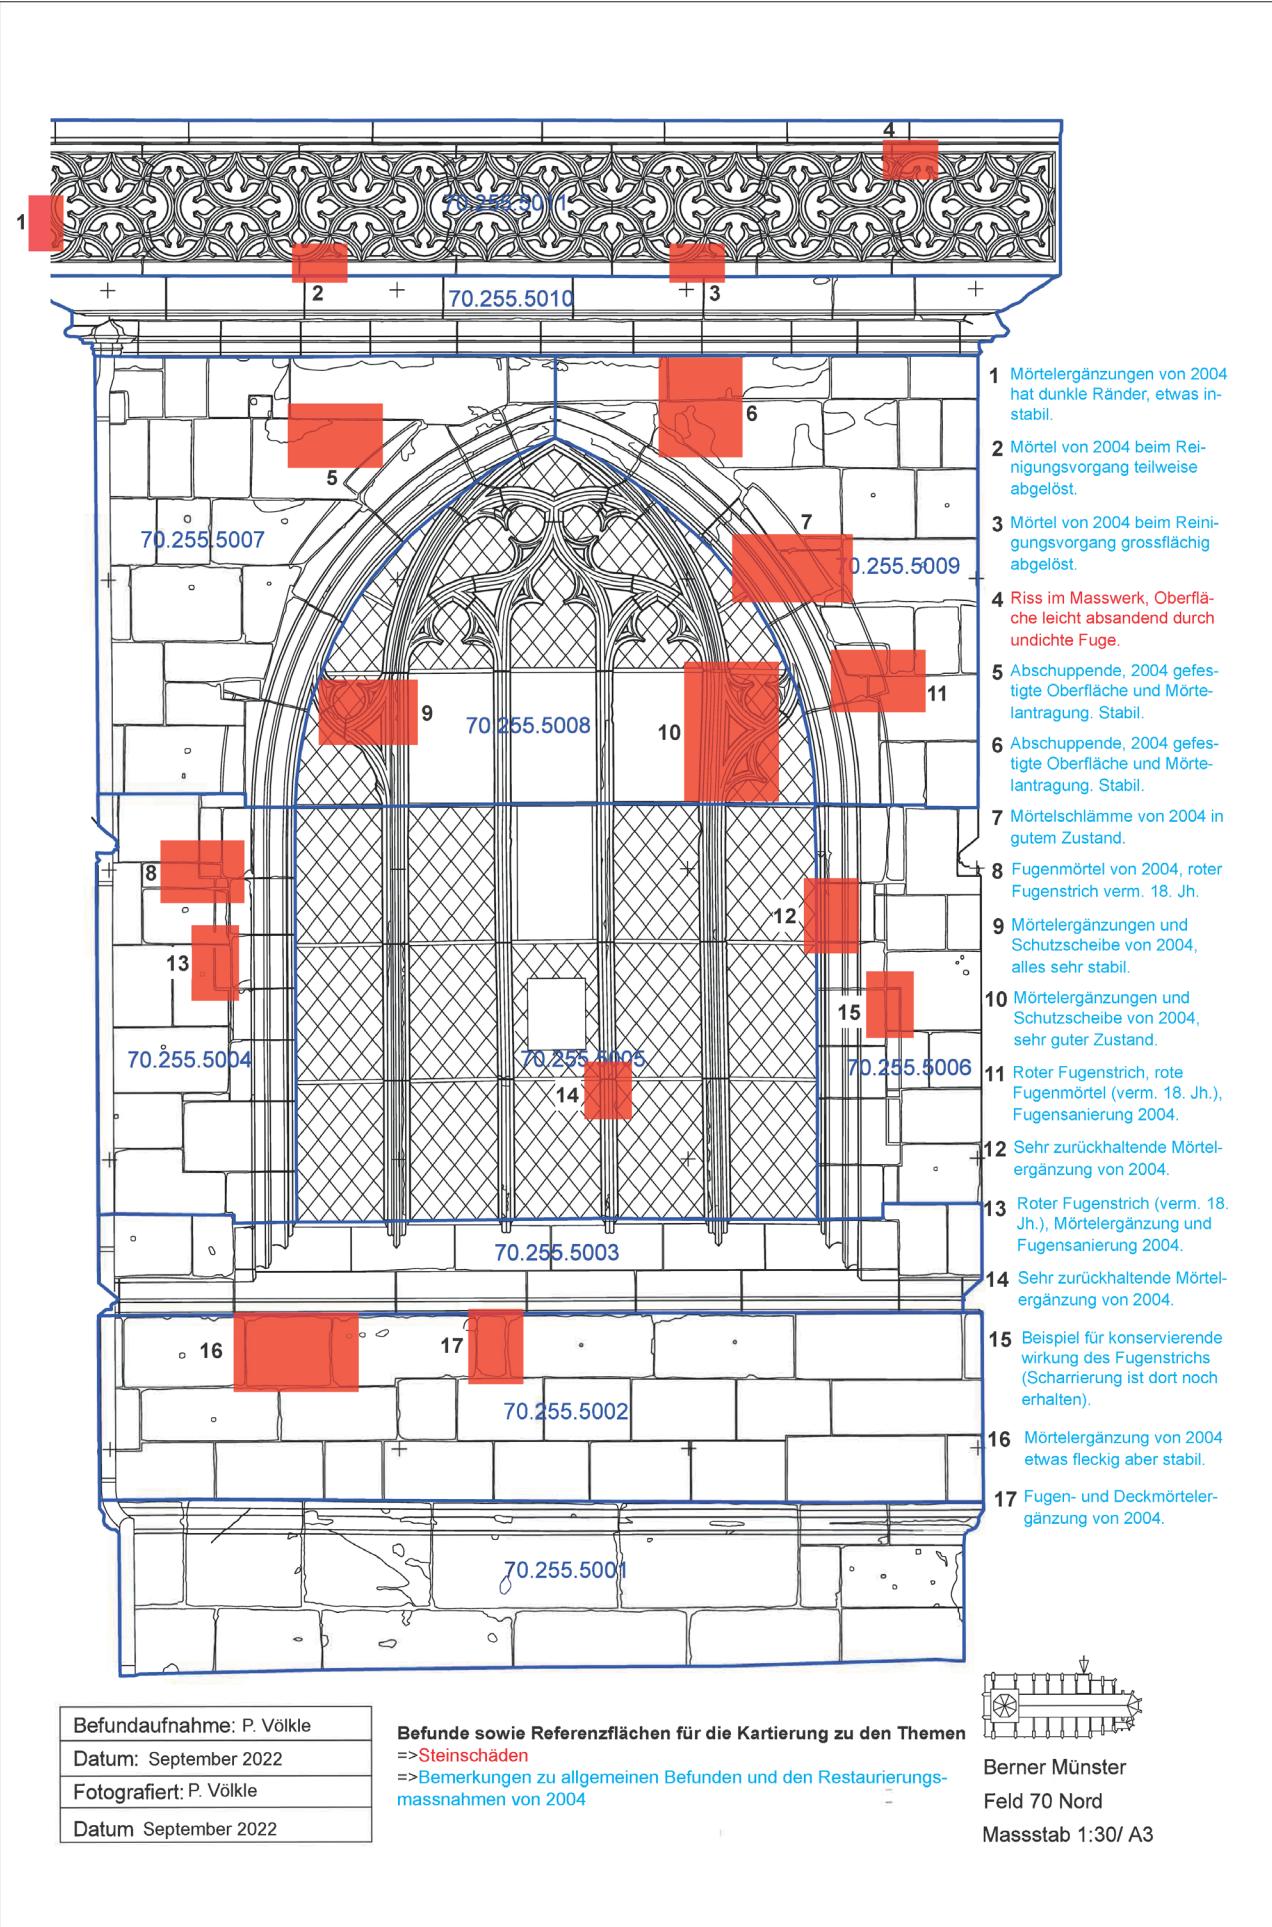
Die Kapellenfassade am Fenster 70 Nord wurde bereits 2004 zum ersten Mal konserviert. Nach 20 Jahren wurde wiederum ein Gerüst gestellt. Der Zustand ist nach wie vor gut, mit wenigen nachzubessernden Bereichen. Die erste grobe Zustandserfassung von 2022 fasst die wichtigsten Punkte zusammen.

Die bereits 2003 erstmals restaurierte Kapellenfassade am Fenster 70 Nord, einer der ersten grösseren konservierten Bereiche, präsentierte sich nach 20 Jahren in erstaunlich gutem Zustand, was zeigt, dass die neue Technik schon nach kurzer Zeit, auch dank des Beizugs der Restauratoren Andreas Walser und Katrin Durheim, sehr gute Resultate erbracht hatte. Abgesehen von einigen Randrissen von Aufmörtelungen und erneuten Schalenbildungen (etwa am Spornpfeiler 65) war das Bild durchwegs efreulich. Das damals restaurierte etwa 520 Jahre alte Fenstermasswerk 60 ist 2023 immer noch in perfektem Zustand. Mit einem minimalen Aufwand von 4 Wochen konnte die Nachpflege beendet werden.
