Westportal Süd

Befundaufnahme und erste Versuche

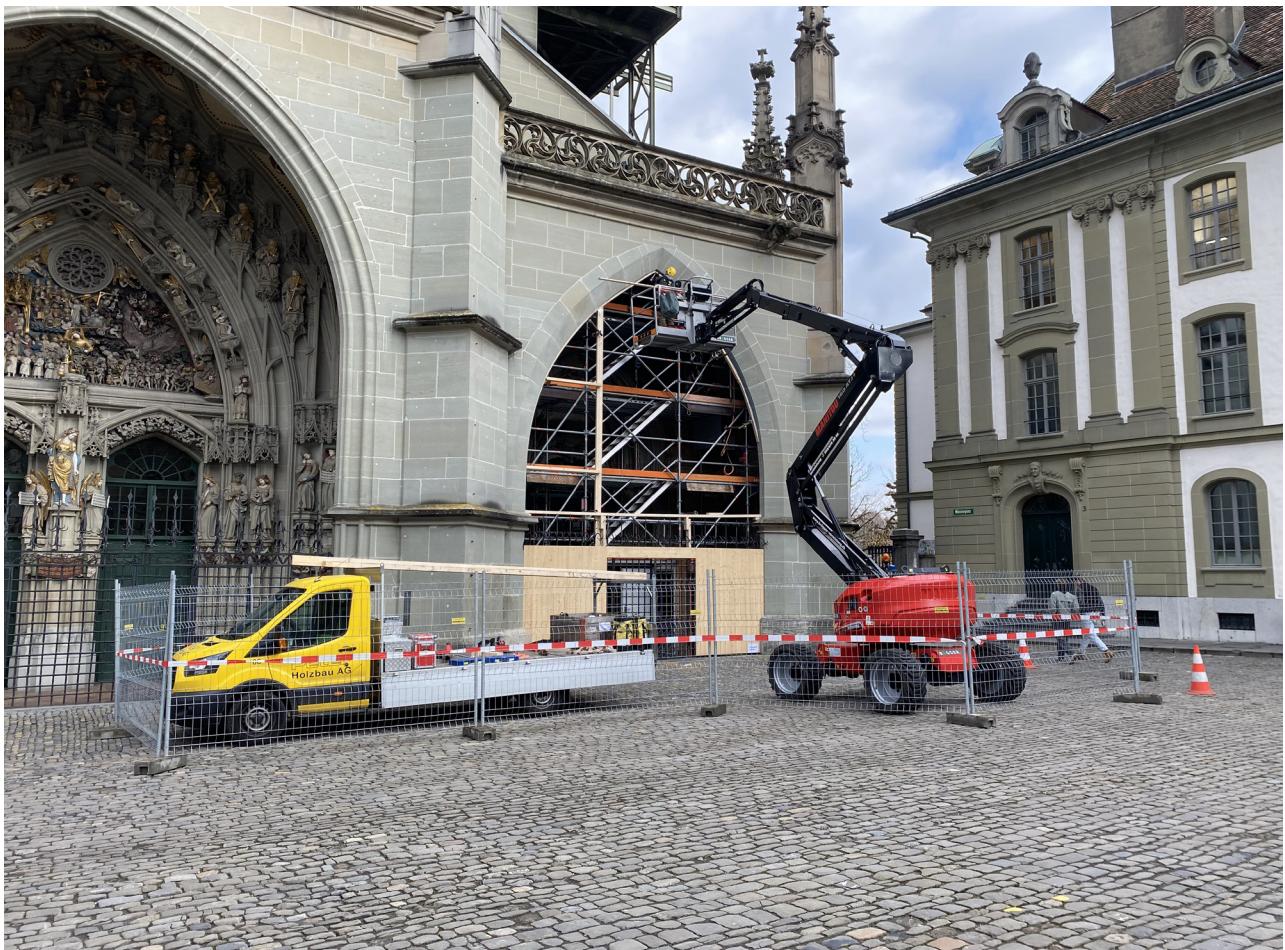
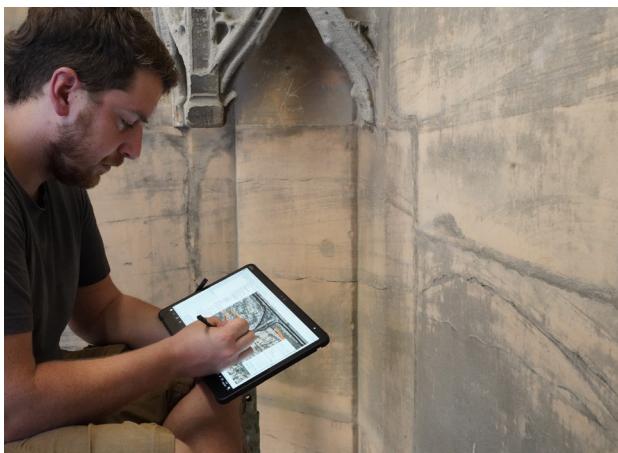
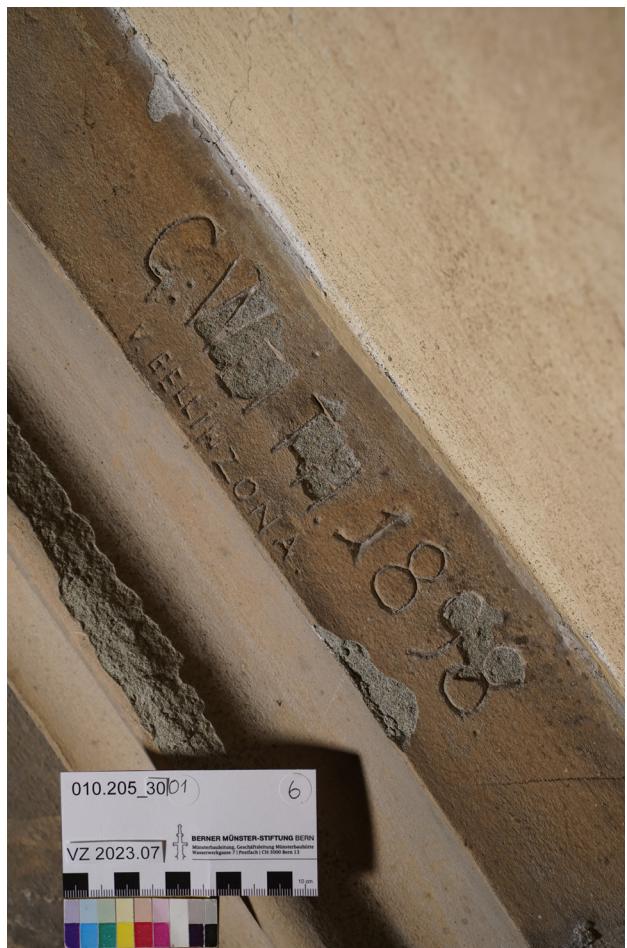
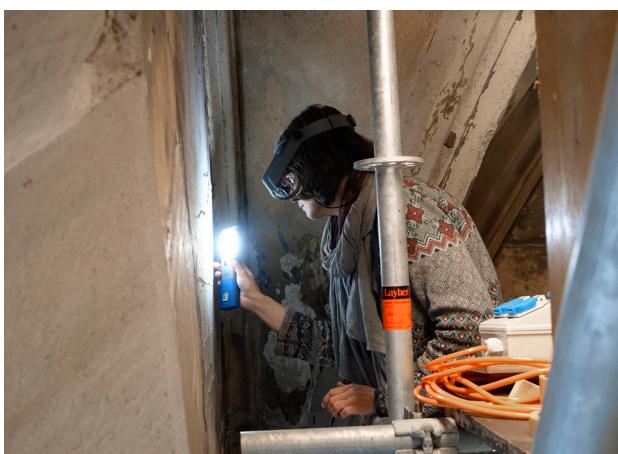
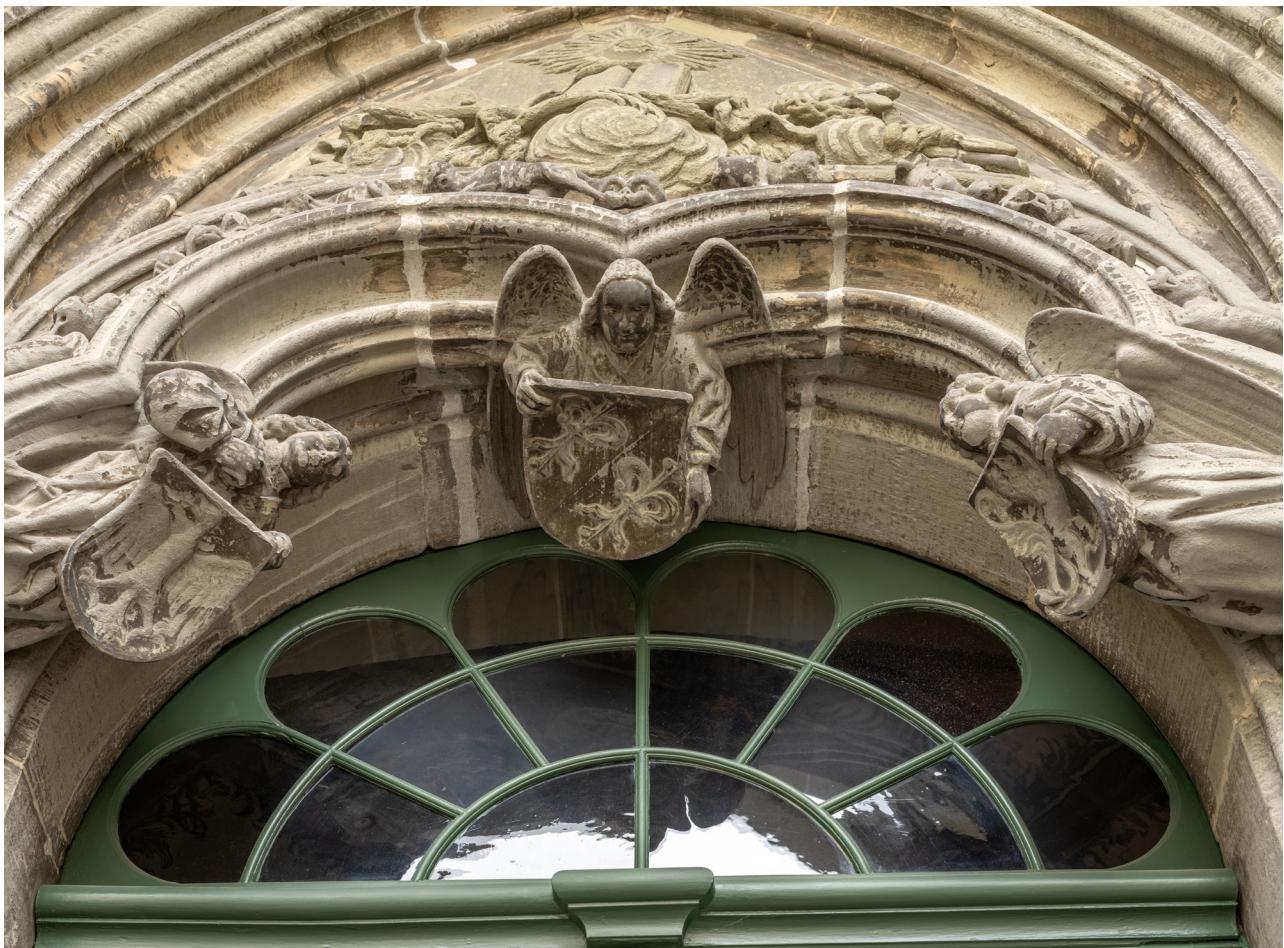
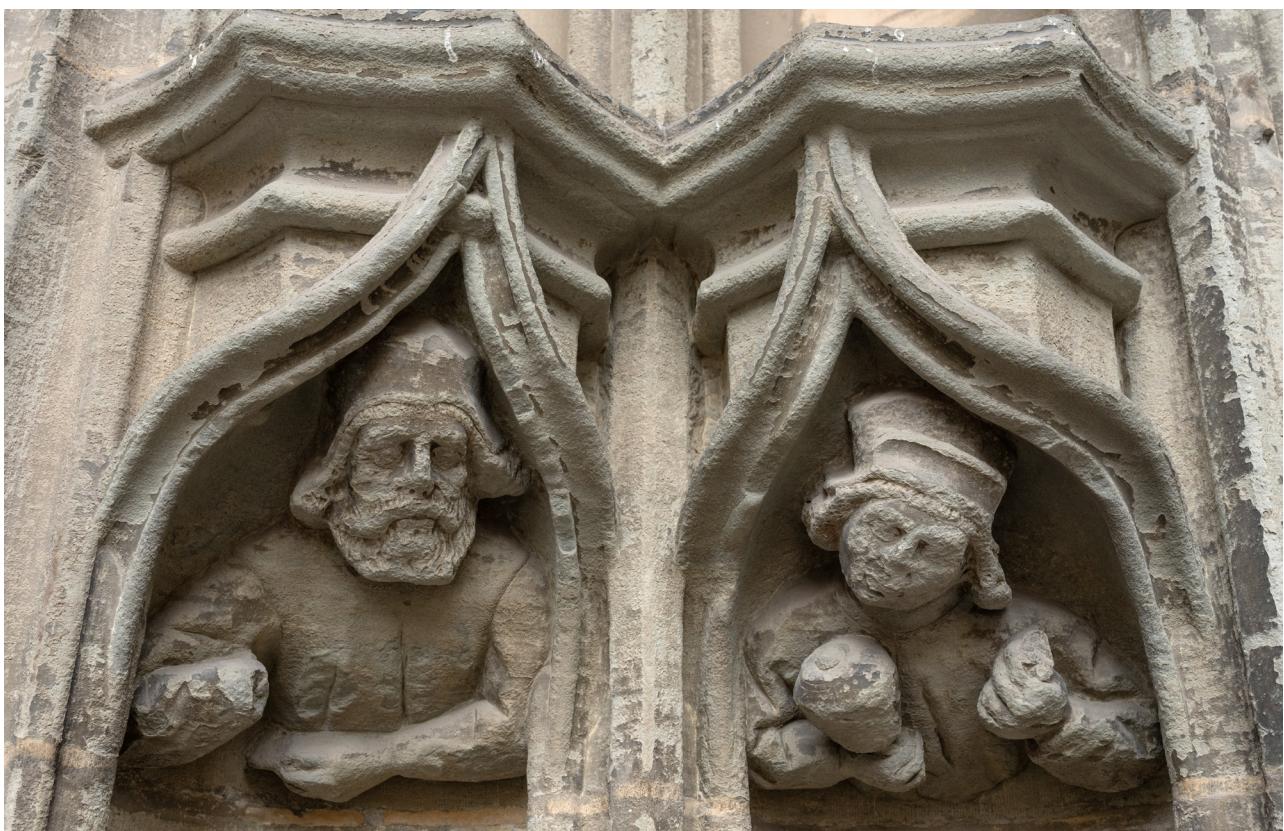
- o. **Gerüstbau in der Portalvorhalle des Westportals Süd (Montage der Gerüstverkleidung mit einer Hebebühne).**
- m.l. **Die Kartierung der Schadensbilder an Stein und Farbfassung wurde direkt digital mit einem Tablet-PC durchgeführt.**
- u.l. **Erste Begutachtung der bemalten Oberflächen und Probenentnahmen zur Erarbeitung des Reinigungskonzeptes.**
- u.r. **Dokumentation früherer Eingriffe vor Ort: Eine prominente Inschrift "G. Weith 1898 v. Bellinzona" belegt den Austausch einer Schildrippe um 1898. Quellenstudien ergänzen und belegen die Befundaufnahmen vor Ort.**

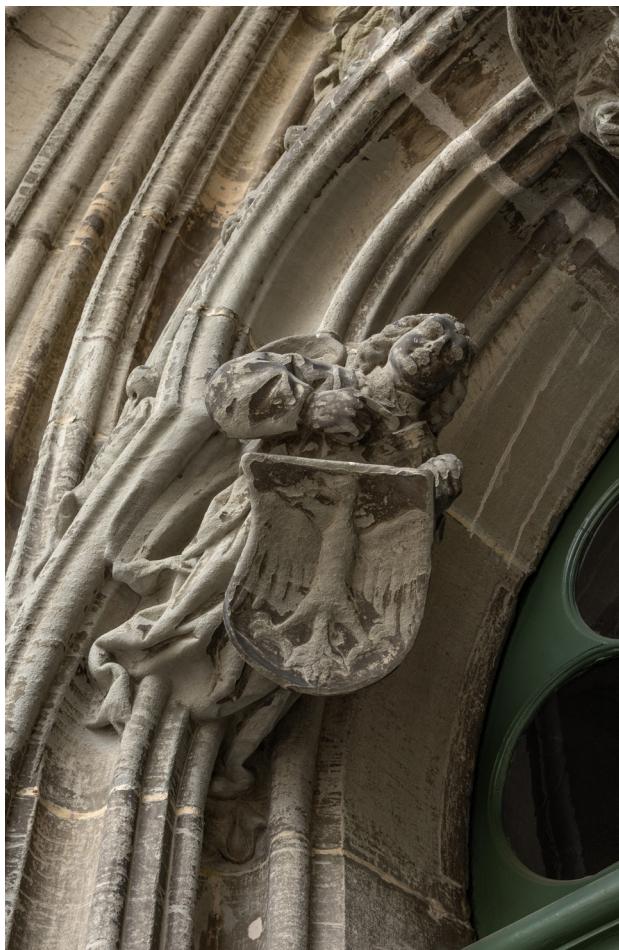
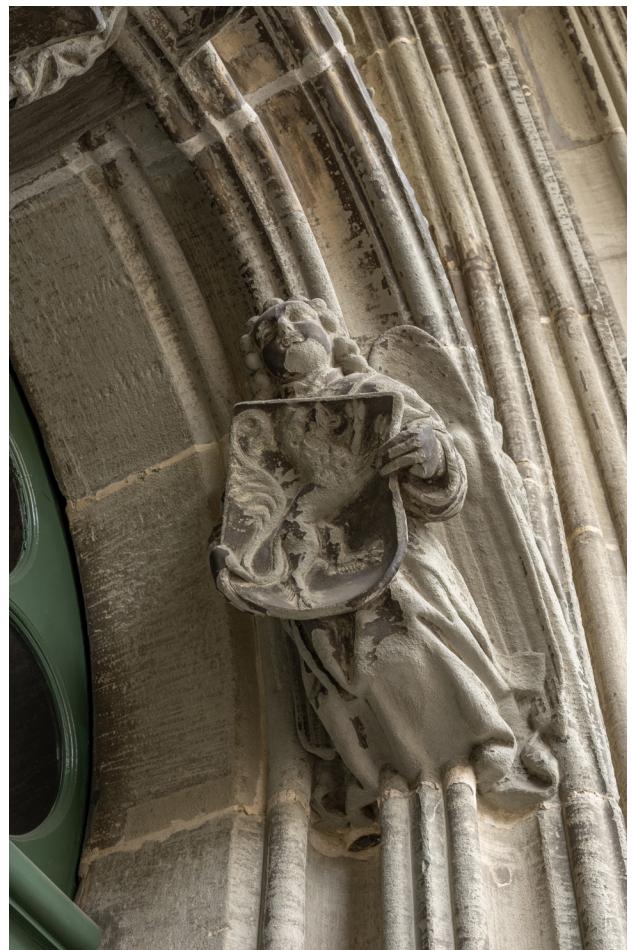
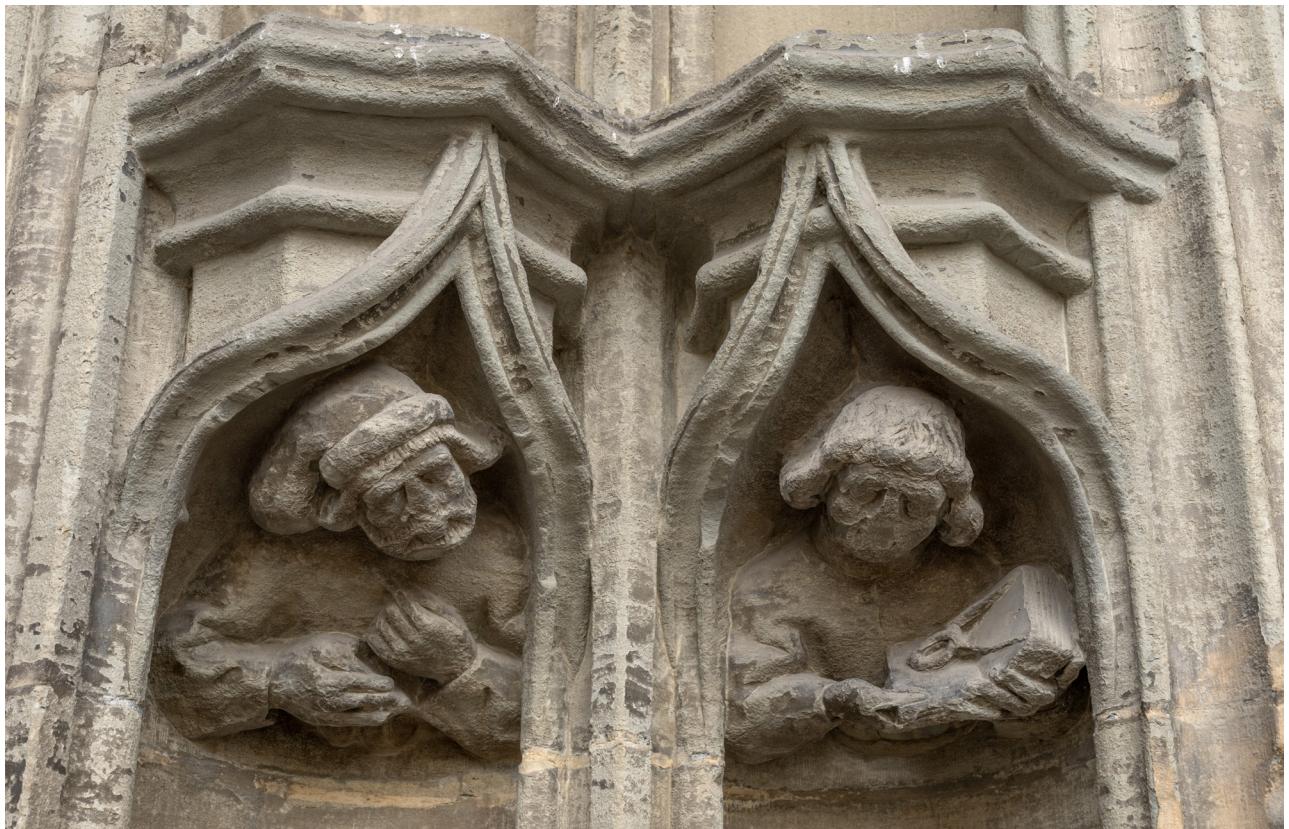
- o. Engelsfiguren mit Wappen am Türsturz.**
- u. Konsolen mit Werkmeisterfiguren links des Portaleingangs.**

- O. Engelsfiguren mit Wappen am Türsturz.**
- u. Konsolen mit Werkmeisterfiguren rechts des Portaleingangs.**

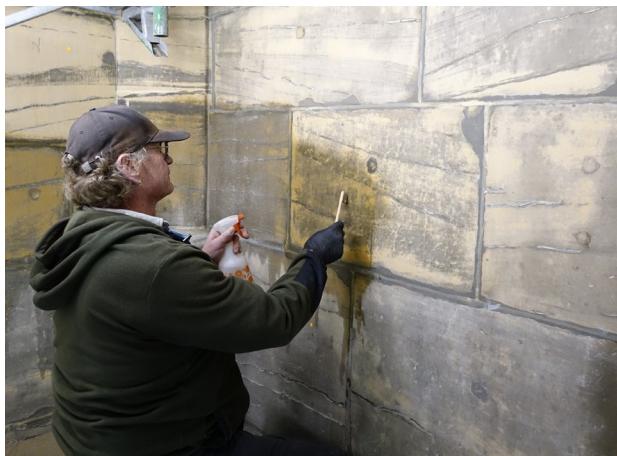
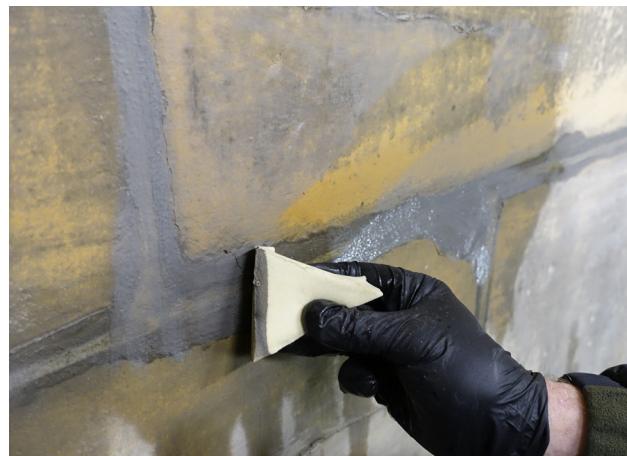
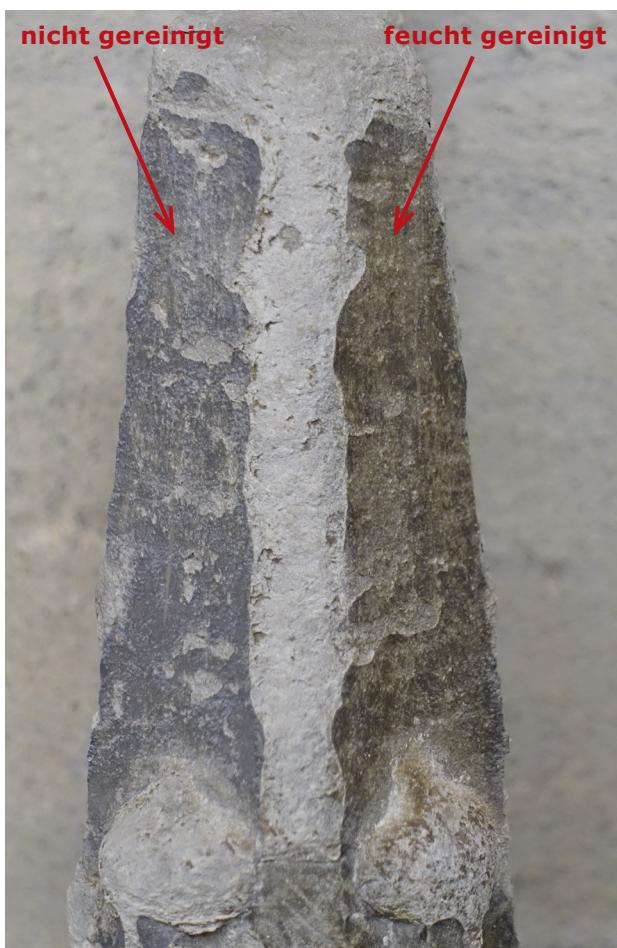
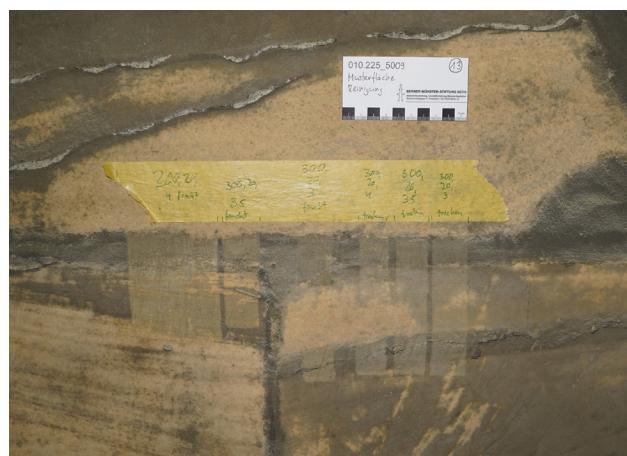
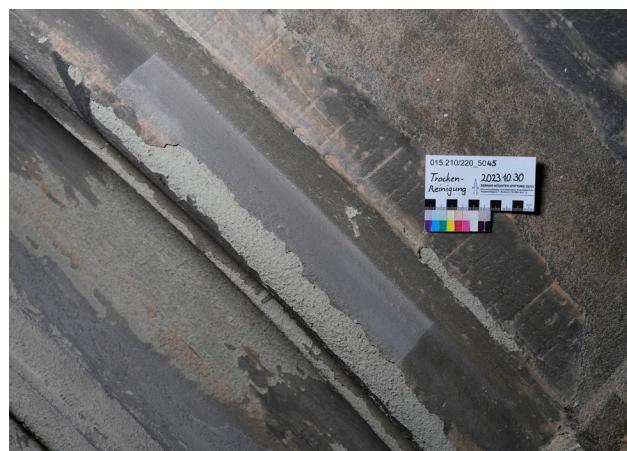
- o.r und o.l.** Durch die sorgfältige Reinigung mit Leitungswasser, speziellen Bürsten und Schwämmen konnte grossflächig anhaftender Staub entfernt werden.
- m.r.** Musterflächen für die Reinigung mit dem Laser auf den Verdunkelungen von Anstrich und Fugen zeigen verschiedene Effekte.
- u.l.** Nach der Feuchtreinigung erscheinen die Oberflächen auch in trockenem Zustand dunkler, weil der vorher aufliegende Staub entfernt wurde. Links: Vorzustand, rechts: Schlusszustand.
- u.r.** Als Referenz wurden während des Partikelstrahlens verschmutzte Flächen belassen. In der Bildmitte dick aufliegender Staub in einer Hohlkehle des Profils.

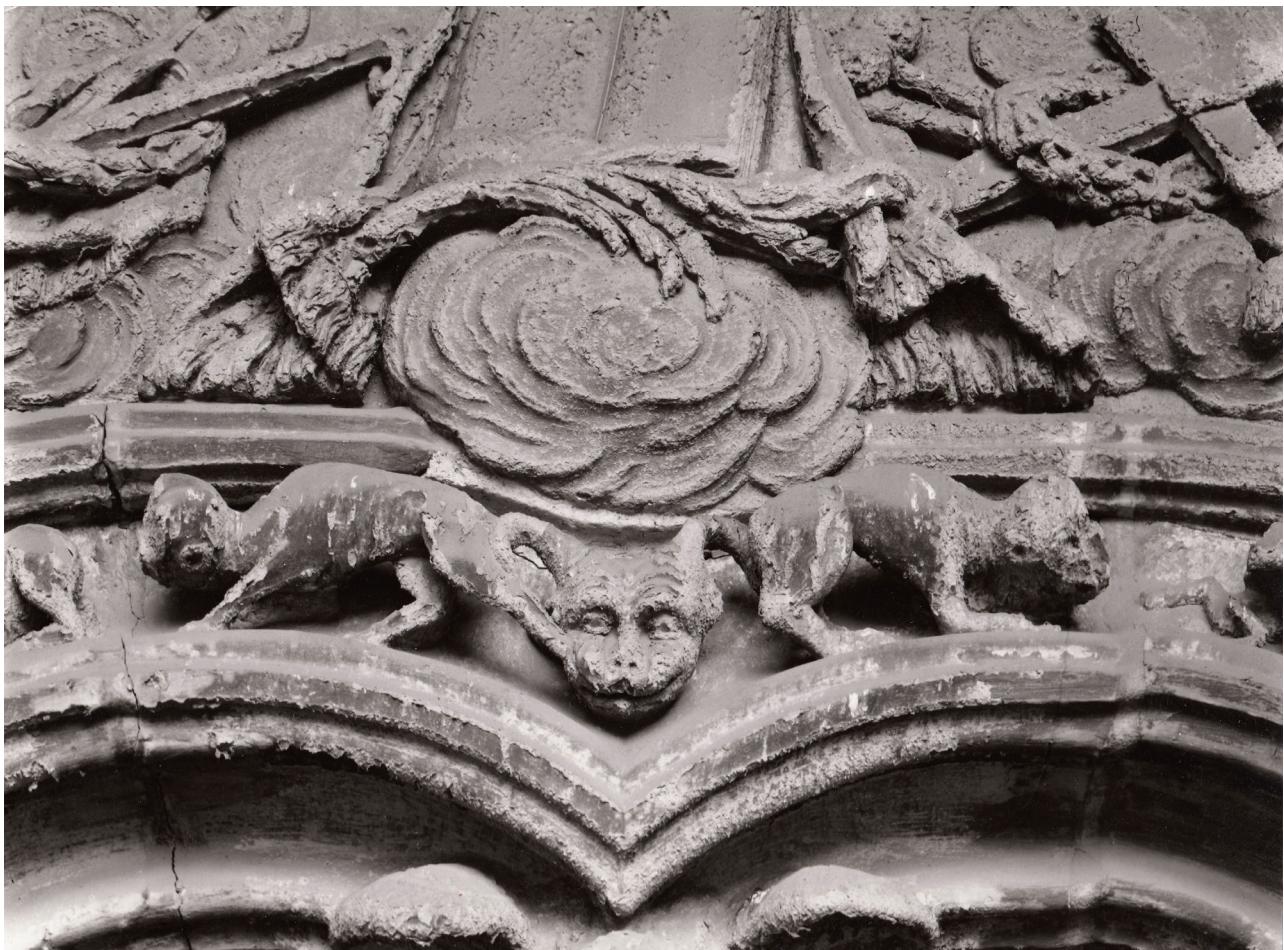
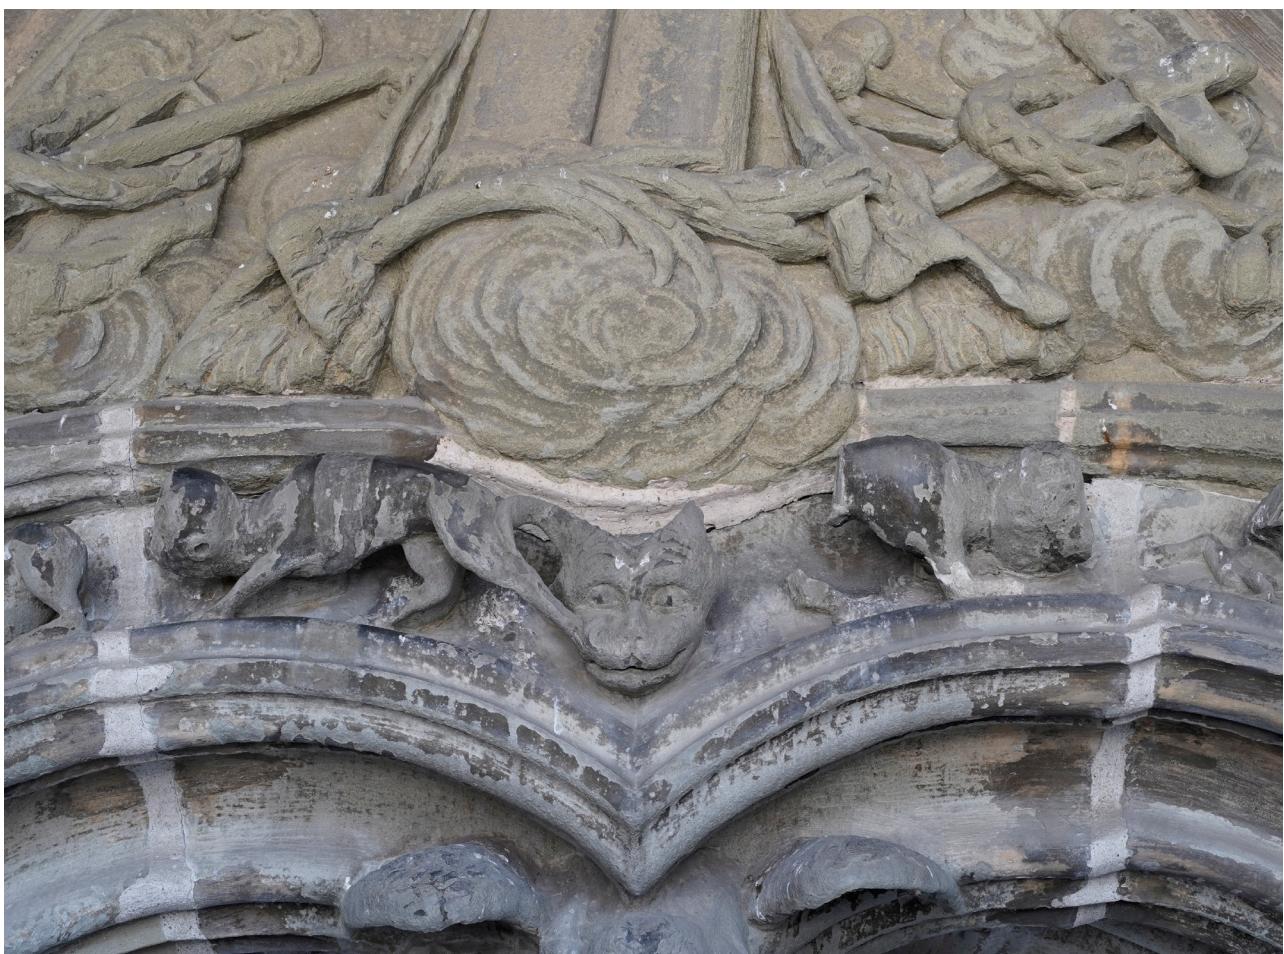
Ein grosses Thema war und ist der Umgang mit den stark beschädigten Figuren im Tympanonfries. Auf historischen Fotos vom Ende des 19. Jahrhunderts ist die Plastizität dieses Frieses noch gut erkennbar. Der heutige Zustand zeigt Fehlstellen, die seither hinzugekommen sind. Mit dem Baukollegium wurde die Möglichkeit einer behutsamen Rekonstruktion anhand von Modellen diskutiert. Als Material für die Bemusterungen hat sich der klassische Modellierton bewährt. Mit einer Kieselgelschlämme auf dem Modellierton erhielten die Musterstücke eine sehr zufriedenstellende Optik und es gelang eine nahezu perfekte Simulation der angestrebten Oberflächen. Es wurde beschlossen, auf die Vorschläge einzugehen, allfällige Ergänzungen jedoch nicht in Stein, sondern in Mörtel oder in Form von Abgüsse auszuführen.

- o.** **Bemusterung Ergänzung Figuren im Fries unter dem Tympanon mit kaschierter Modellierung. Die definitiven Ergänzungen werden in Mörtel ausgeführt.**
- u.** **Zur Veranschaulichung wird das fehlende Gesicht eines Hundes am Tierfries mit Ton anmodelliert.**
