## Pfeiler 35 Süd

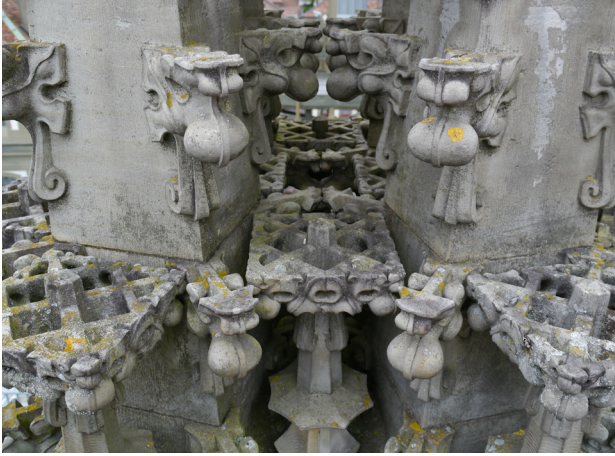
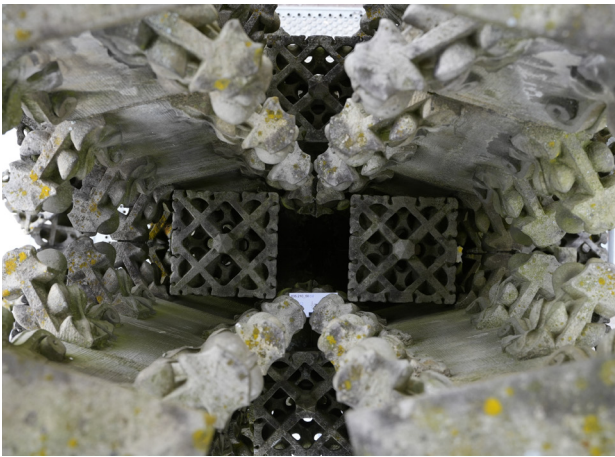
<b>o.l. und m.l.</b>	<b>Blick auf eine Kreuzblumengruppe im Bereich der Fialen. Zwei wurden sogar – von aussen nicht sichtbar – zwischen den Fialen eingebaut.</b>
<b>o.r.</b>	<b>Die Westseite der Fialen auf dem Pfeiler 35.</b>
<b>u.l.</b>	<b>Schaden an einer Kreuzblume aus Obernkirchener Sandstein.</b>
<b>u.r.</b>	<b>Typisches Rissbild an einem Schaftstück aus Zuger Sandstein.</b>

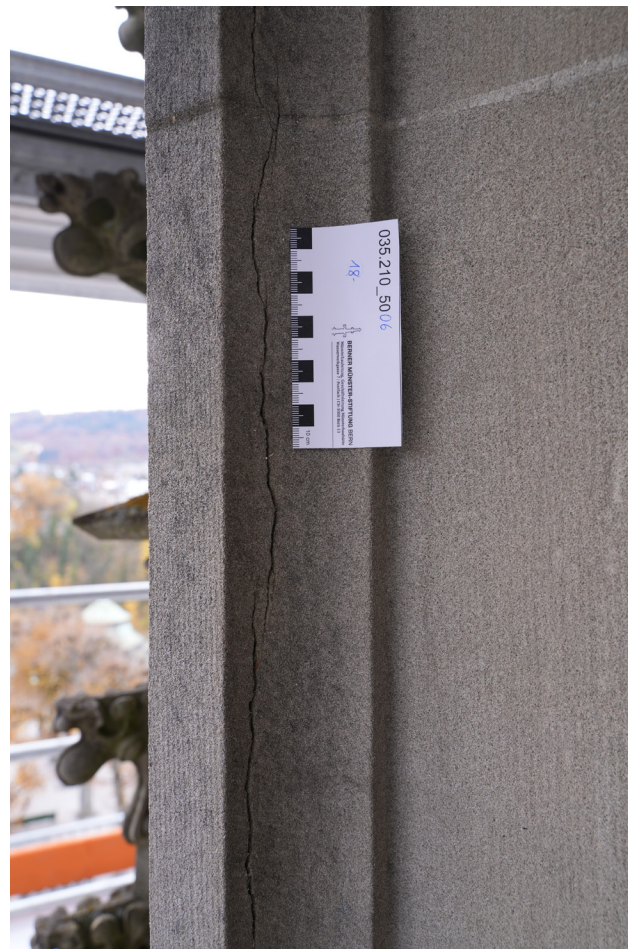
Der Bauteil ist 2023 80-jährig geworden. Im Bereich des Zuger Sandsteins weist er Rissbildungen und Abblätterungen auf. Dieses Schadensbild entspricht den bekannten Eigenschaften des Materials, welche jeweils nach ca. 60 Jahren in sehr ähnlicher Form auftreten. Die Rissbilder sind somit Ausdruck jahrzehntelanger Exposition des Steins gegenüber Bewitterung, Frost und Luftverschmutzung.

Im Sommer 2024 begannen die Restaurierungsarbeiten mit der Oberflächenreinigung. Der biogene Bewuchs wurde zunächst mit Wasser und die Oberfläche wo notwendig anschliessend mit dem Niederdruck-Partikelstrahlgerät gereinigt. Die umfangreichen Rissanierungen und Mörtelergänzungen werden im kommenden Jahr durchgeführt.

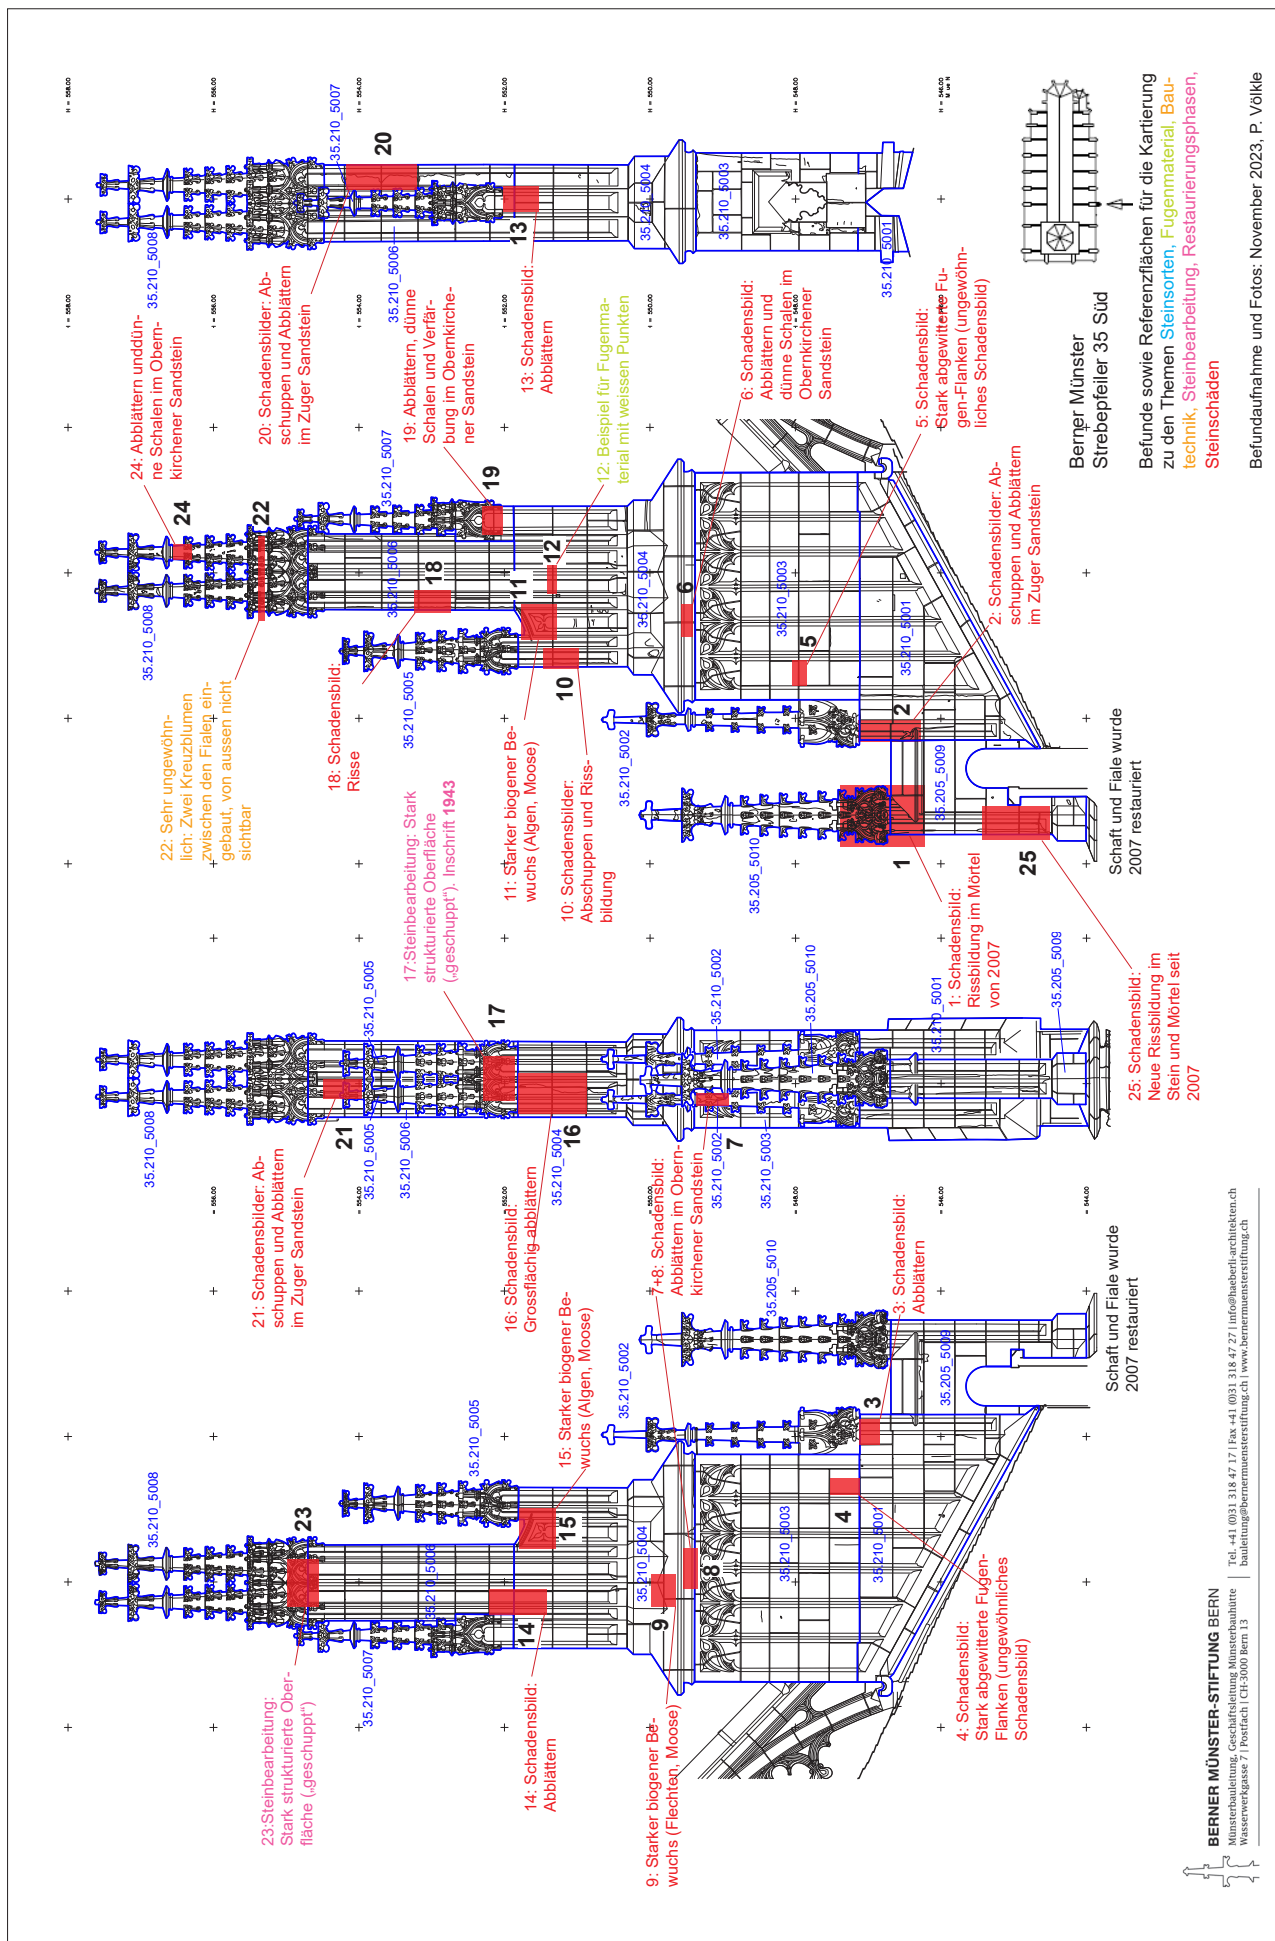
**Die zahlreichen Befunde zu den Themen Steinarten, Mörtel, Bautechnik und Steinschäden wurden beschrieben und fotografiert. Plangrundlage: W. Fischer Photogrammetrie, Mülheim (D).**
