Monitoring ganzer Bau, Kontrollgänge

Dächer, Wasserführung

Kontrollgang Kirchenschiffe mit Hebebühne

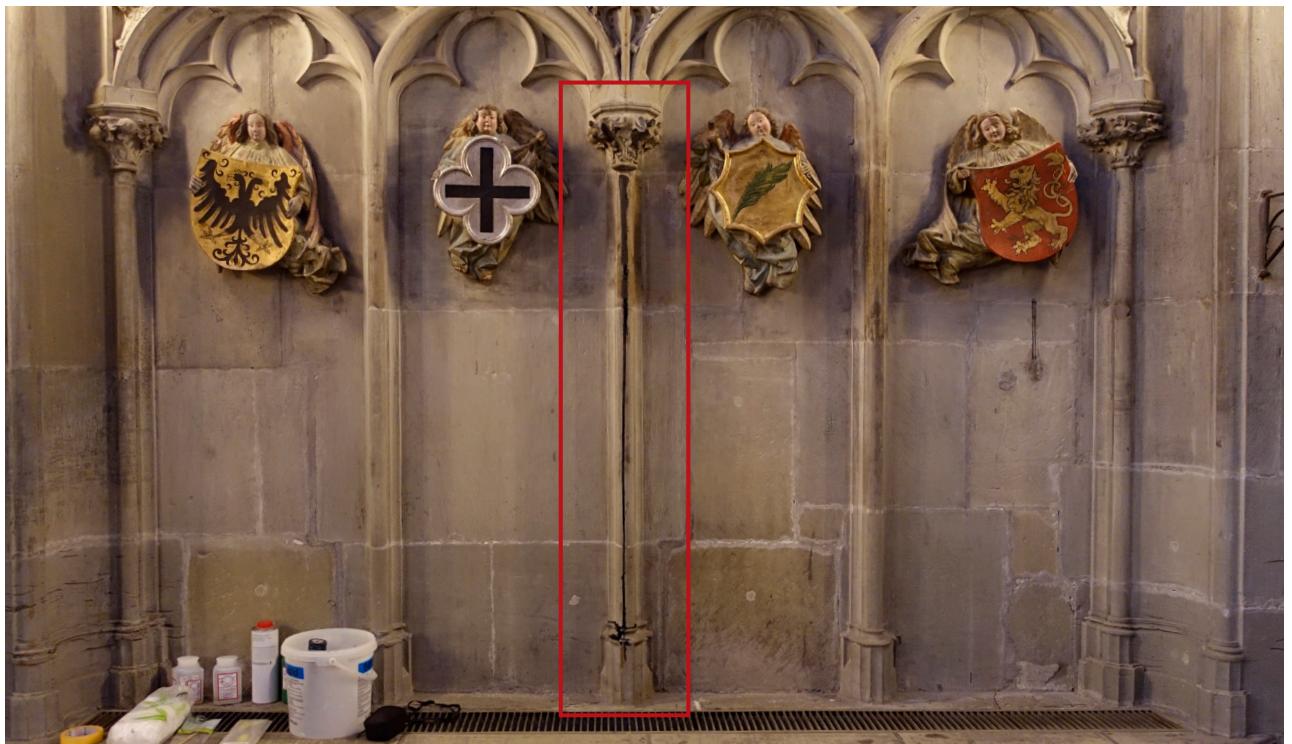
Nachdem eine nicht identifizierte Person in der Mittelachse des Chores an einem Rundstab schwarze Farbe ausgeleert hatte, war die Münsterbauhütte mit aufwendigen Reinigungen beschäftigt. Hierfür wurden Tests mit verschiedenen Lösemitteln und Kompressen bis hin zur Laserreinigung angestellt. Die Reinigung fand schliesslich mit Lösungsmitteln statt, die mit höchster Vorsicht mit Wattestäbchen abgerollt wurden. Diese Massnahme wurde mit einer Laserreinigung kombiniert. So konnte der Schaden, dessen Hintergründe im Dunkeln geblieben sind, schliesslich beseitigt werden

- o.** **Gesamtaufnahme des Wandbereichs (Feld 120). Auf dem mittleren Rundstab sind die Farbspuren des Vandalenaktes zu erkennen.**
- u.l. und m.r.** **Mit Zellulosepapierkompressen und Lösemittel wurden verschiedene Einwirkzeiten erfolgreich getestet.**
- u.r.** **Die Löslichkeit des Farbanstriches wurde mit Wattestäbchen und verschiedenen Lösemitteln geprüft. Kombiniert mit der Laserreinigung konnte die Farbe schonungsvoll entfernt werden.**

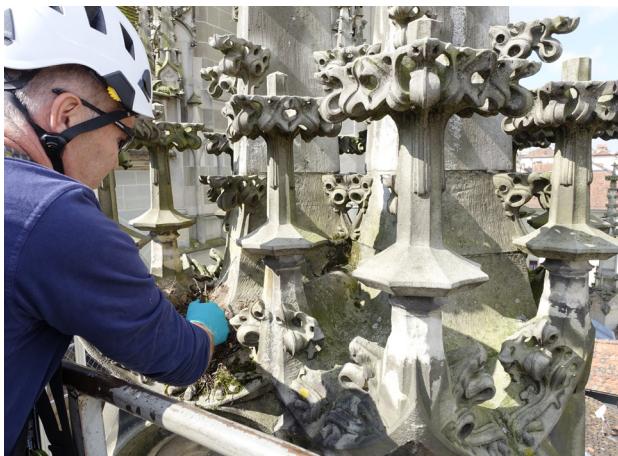
o.l.

Kleine Arbeiten werden ein- bis zweimal jährlich direkt von der Hebebühne aus erledigt. Im Bild: Entfernen von verlassenen Vogelnestern und Vogeldreck im Strebewerk.

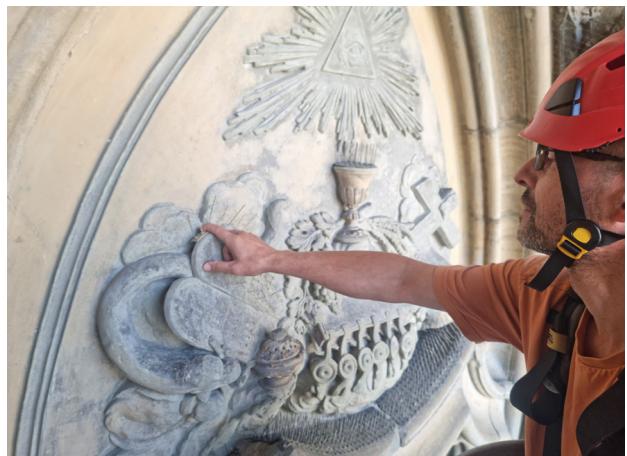
o.r.

Kontrollgang im Westportal Nord. Es zeigte sich, dass die Vogelabwehr voraussichtlich auch auf das Tympanon ausgeweitet werden muss.

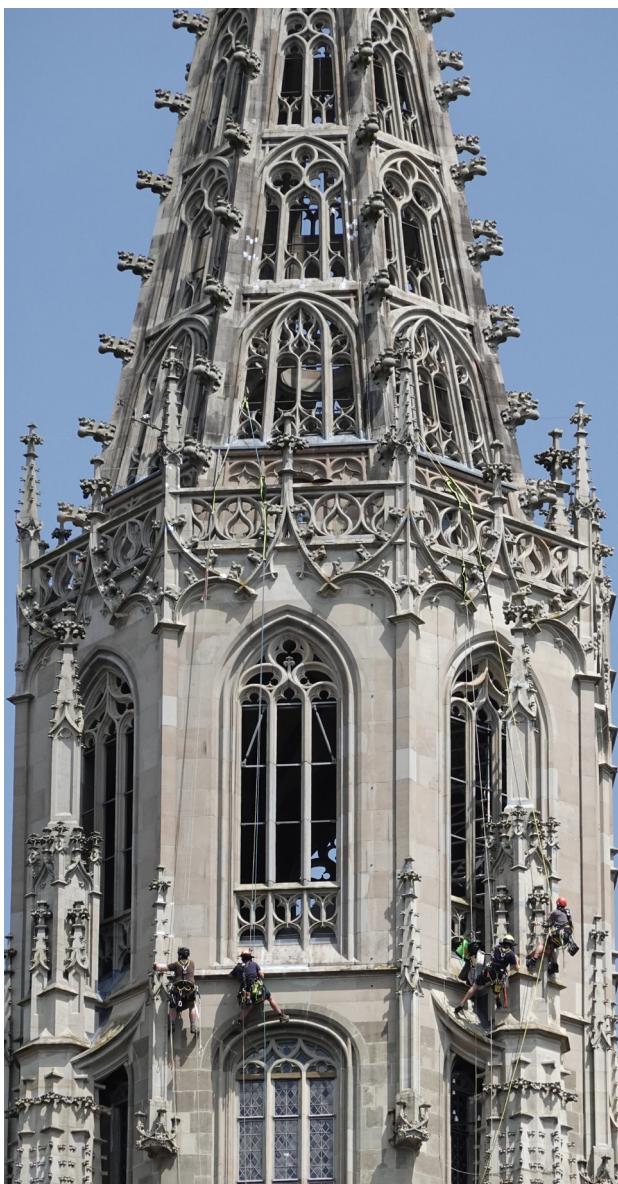
u.l.

Kontrollgang am Turm 2024: Am Seil hängend wurden sämtliche Fassaden des Helms und des Turmachtecks abgeklettert.

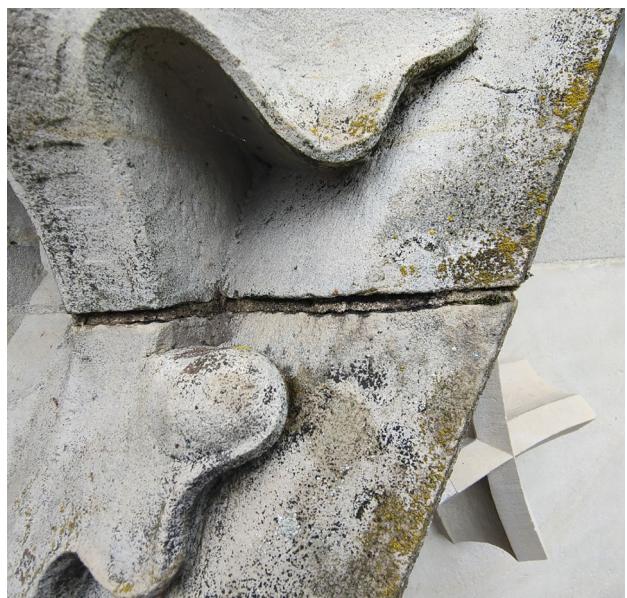
m.r.

Schadhafte Fuge an den Wimpergen am oberen Turmachteck.
