Vorwort

Seiten 4 und 5

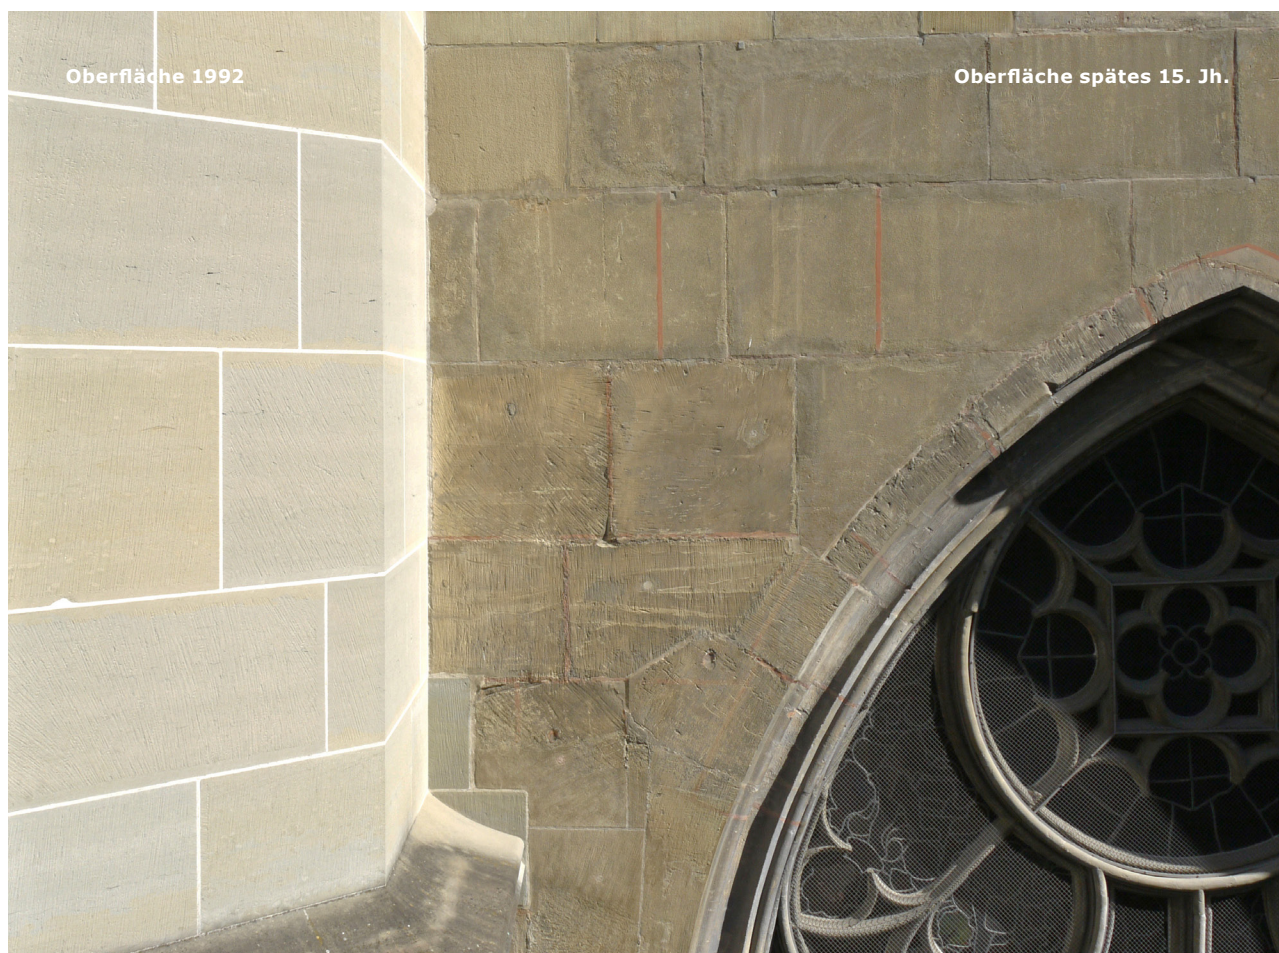
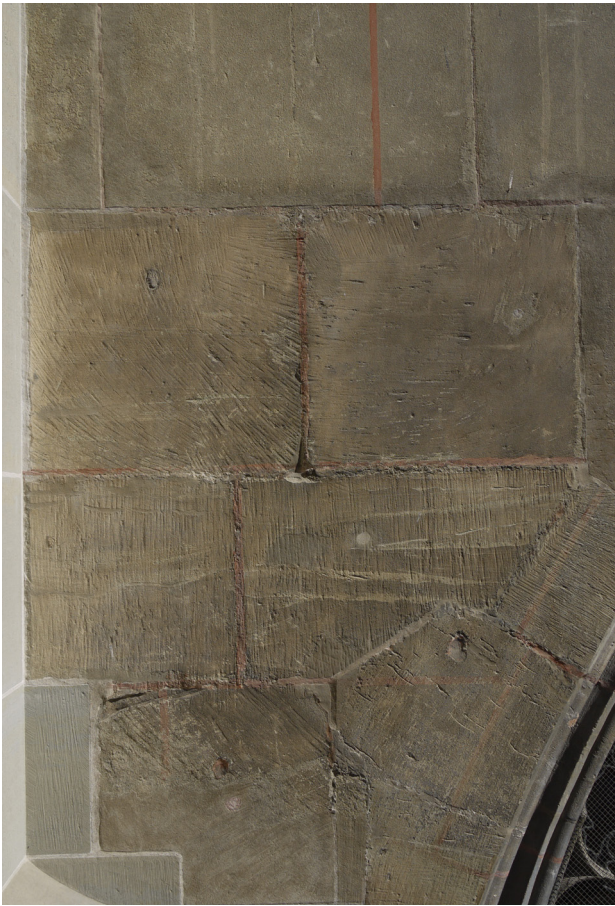
Kurz nach der Mitte des 15. Jahrhunderts wurde die Erlach-Ligerz-Kapelle unter Stefan Hurder errichtet und besitzt an ihrer Oberfläche zahlreiche Zeugnisse originaler Bausubstanz und Eingriffe aus den vergangenen Jahrhunderten. Der hier dargestellte Bereich zwischen Strebepeer und westlichem Masswerkfenster zeigt besonders reichhaltige Befunde.

Der verbaute feinkörnige Sandstein hat sich in grossen Teilen gut erhalten, die ausgewitterten feinen Mergellagen deuten auf den Steinbruch am Gurten hin. Im Bereich der Fensterlaibung und an einem Quader der Wandfläche scheint die Oberfläche noch die originale Bearbeitung zu besitzen, dieser fein mit der Fläche (Beilförmiges Werkzeug für die Oberflächenbearbeitung) bearbeitete Bereich ist typisch für die Bearbeitung im mittleren 15. Jahrhundert. Die Zangenlöcher sind in den einzelnen Quadern noch gut sichtbar, auch ein grosser Teil des Fugenmörtels stammt aus dieser Zeit. Der helle Mörtel ist kalkgebunden und zeichnet sich durch eine gute Qualität und Beständigkeit aus.

Bei späteren Eingriffen wurde die Steinoberfläche recht grob zurückgearbeitet, noch immer sind die unruhigen, über die Fugen hinausreichenden Hiebe gut ablesbar. Fugen und Zangenlöcher wurden mit ziegelschrothaltigem, rotem Mörtel geschlossen und die Steinoberfläche mit einer grau-braunen Ölfarbe gestrichen. Vermutlich zeitgleich wurden rote Fugen aufgemalt, diese finden sich

häufig an den Aussenflächen des Münsters und wurden oft als sogenannte Scheinfugen, d.h. nicht deckungsgleich mit den echten Fugen, ausgeführt.

1992 wurde der Pfeiler restauriert, dies zeigt sich an den grossflächig eingebauten Werkstücken aus Gurtensandstein. Das scharfkantige, strenge Fugenbild der neuen Quader steht in deutlichem Kontrast zur über fünfhundertjährigen, lebendigen Oberfläche der benachbarten Wandfläche.

2005 wurden die Wandflächen und das Fenstermasswerk sehr zurückhaltend konserviert und restauriert. Das Ziel, alle Spuren soweit wie möglich zu erhalten, wurde mit konservierenden Massnahmen, Aufmörtelungen von Fehlstellen und Ergänzungen fehlender Fugen erreicht.
