Infrastruktur

Steinbruch

Münsterbauhütte

Baustelleninfrastruktur am Münster

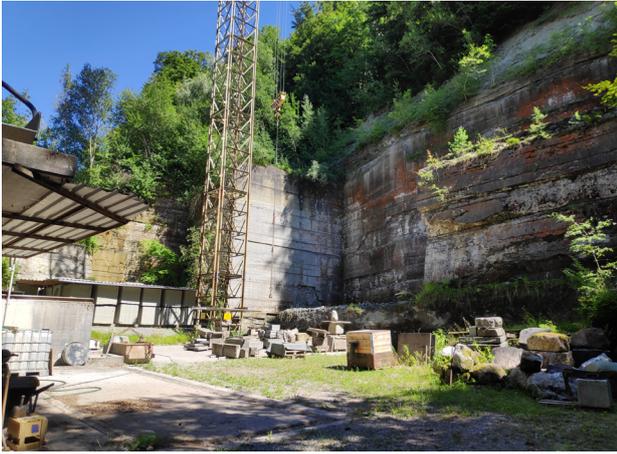
o.l.

Blick auf den Steinbruch.

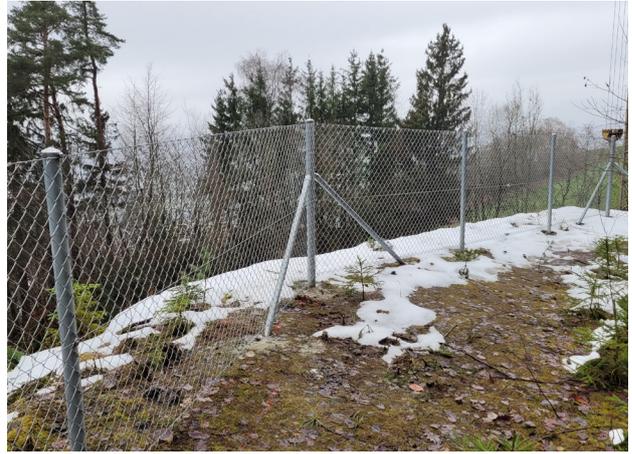
o.r.

Der Zaun um den Steinbruch wurde geflickt und erweitert.

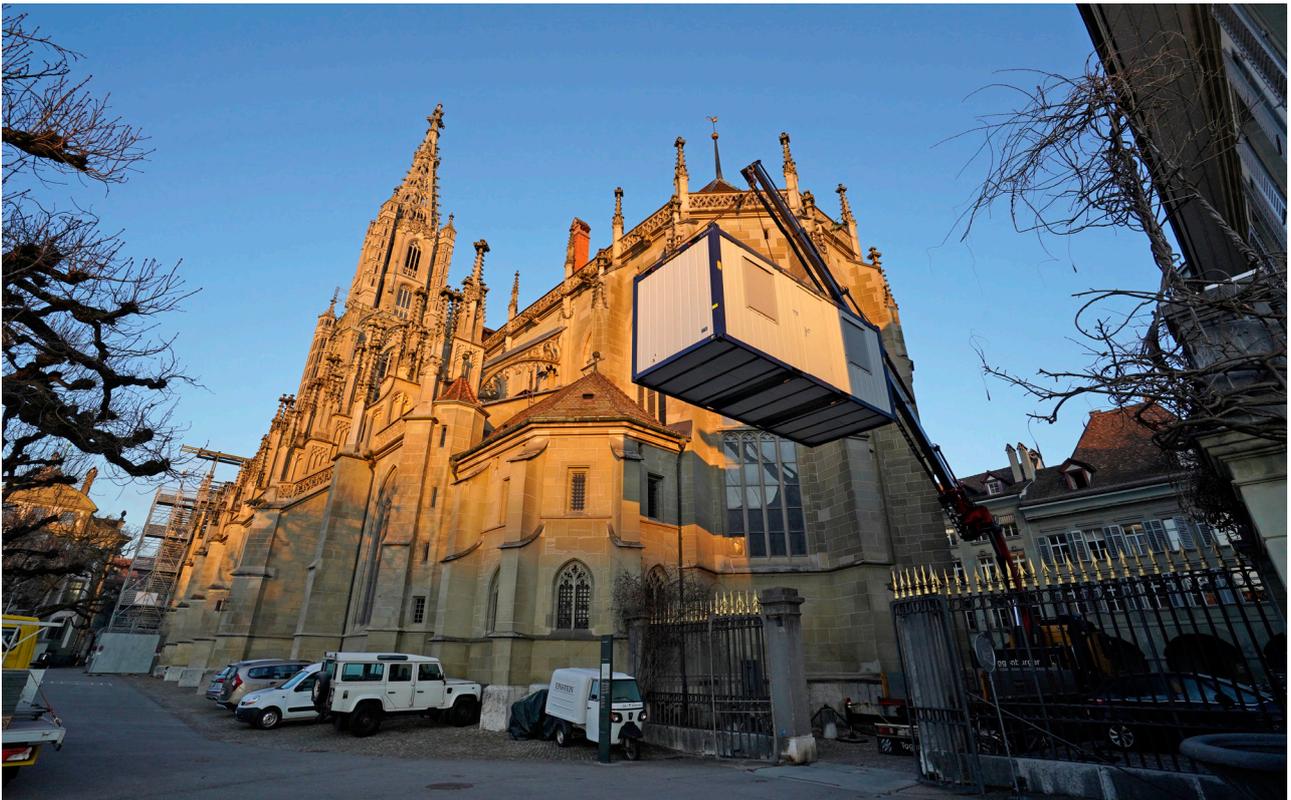
m.

Der Baucontainer wird per Kran auf die Plattform gehoben, da er nicht durch das Tor passt.

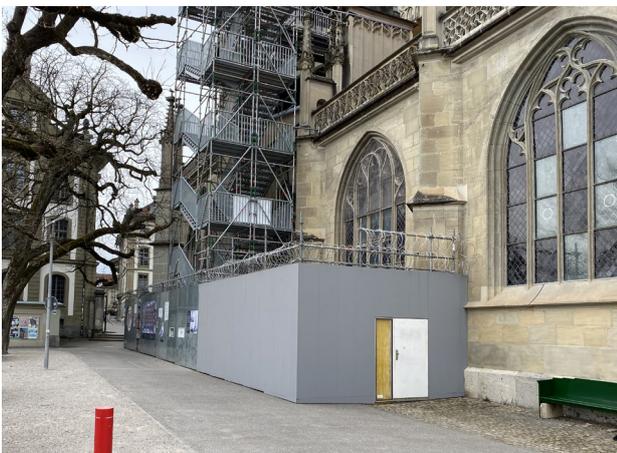
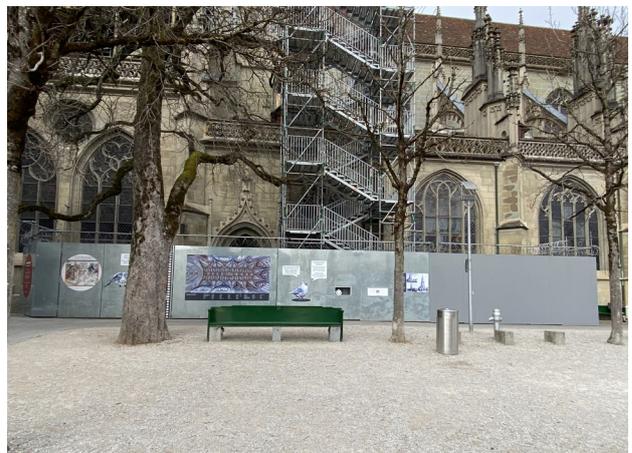
u.l. und u.r.

Die Bauabschrankung wurde um den neuen Baucontainer erweitert.
