EXPERT CENTER

für Denkmalpflege

Jahresbericht 2002

Stiftung zur Förderung der naturwissenschaftlichen
und technologisch-konservatorischen Lehre und
Forschung auf dem Gebiet der Denkmalpflege

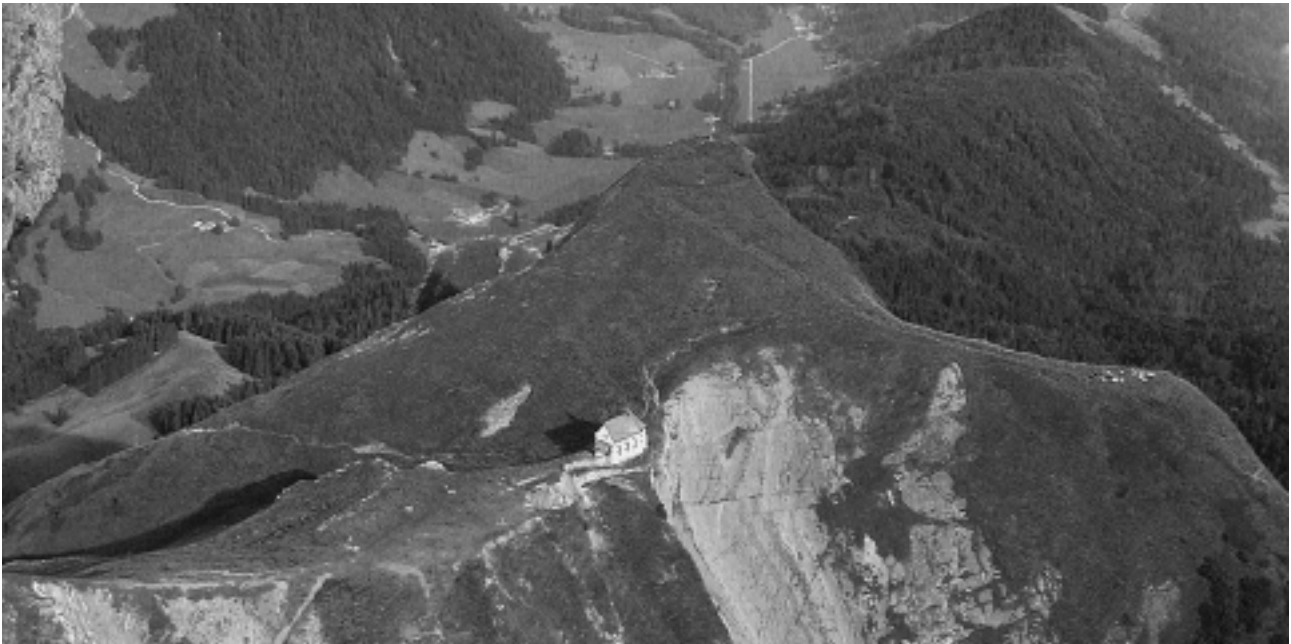
Klimeshornkapelle auf 1864 m ü.M.

1974 - 75 wurden bei der Restaurierung auf den Aussenwänden ein zementhaltiger Grundputz sowie ein Kunststoffverputz aufgetragen. Der Kunststoffverputz begann bereits nach drei Jahren abzublättern. 1981 wurde er entfernt, und die Fassade erneut mit einem Kunststoffverputz versehen.

Die Ursache der Feuchtigkeit der Wände steht im Zusammenhang mit den stark zementhaltigen und wasserabweisenden Putzen sowie mit schlecht ausgeführten Konstruktions-Details. Durch Risse im Deckputz dringt Wasser in die Wände ein und kann unter den gegebenen Bedingungen nur schlecht wieder verdunsten. Dies führt dazu, dass das Mauerwerk ständig feucht ist; als Folge davon treten auch kleinere Frost- und Salzschäden im Innern der Kapelle auf. Allerdings haben Sondierlöcher, Feuchtigkeitsmessungen und IR-Thermographie gezeigt, dass die Schäden an den Innenwänden weniger ausgeprägt sind als zuerst angenommen. Die Sockelzone ist zudem mangelhaft konstruiert, weshalb Wasser in das Fundament eindringen kann. Die Abdeckungsplatten an den Stützfeilern bilden ein weiteres Problem. Diese bieten zu wenig Schutz, wodurch das

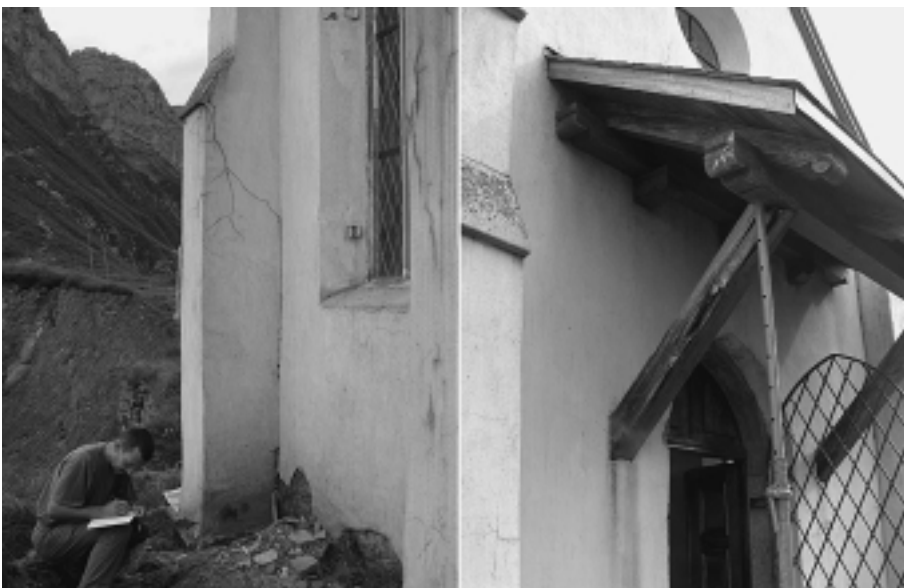
Risse im Stützfeiler und mangelhaft konstruiertes Dach.

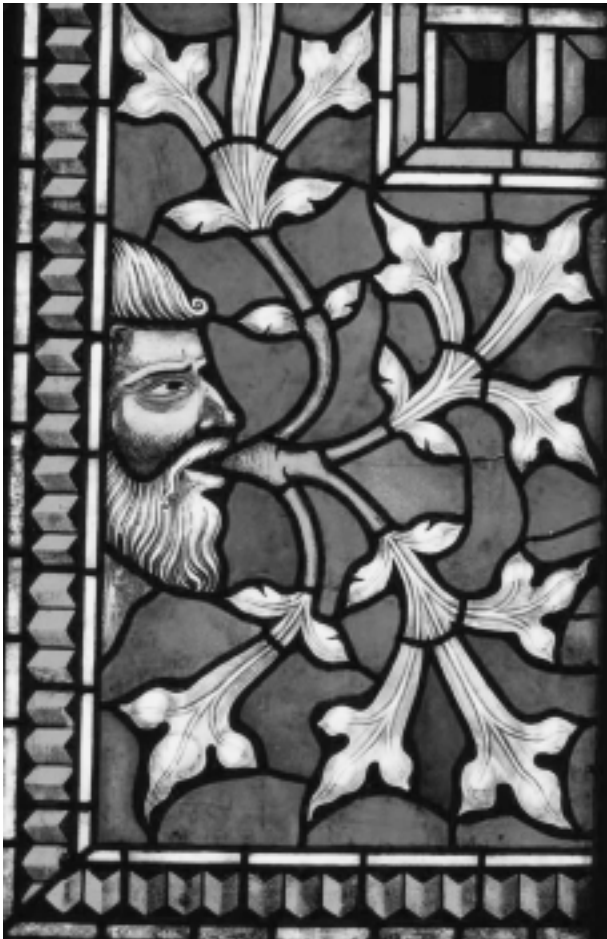
Nikolausfenster, Ausschnitt.
Foto: Glasgemäldewerkstatt Klosterkirche Königsfelden

Die Untersuchungen des Expert-Centers zeigten, dass die Gläser mit der schwarzen Kruste in Verbindung mit Feuchtigkeit stark säurehaltig reagierten. Dies erklärte die Zerstörung des Bleis, da dieses in Gegenwart von Säure zu Bleioxyd oxidiert. Reinigungsversuche mit destilliertem Wasser und mit verschiedenen Lösungsmitteln auf der Glasoberfläche ergaben, dass mit Alkoholen (Ethanol oder Propanol) eine vollständige Entfernung der Kruste möglich war. Nach der Reinigung erfolgte eine Untersuchung des Zustandes der Glasoberfläche. Dabei kam sowohl Lochfrass-

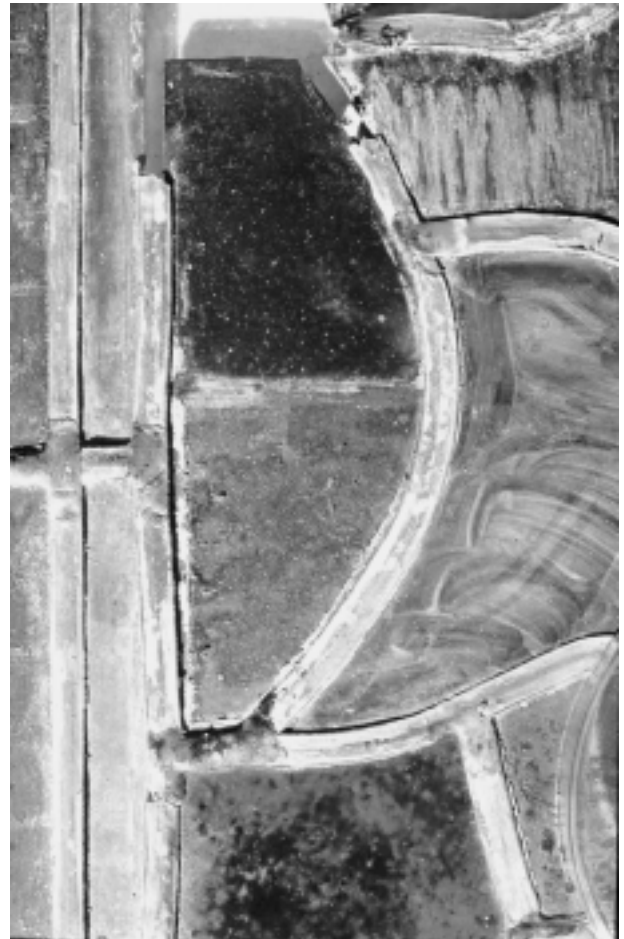
Nikolausfenster, teilweise gereinigt.
Foto: Glasgemäldewerkstatt Klosterkirche Königsfelden.

korrosion als auch Oberflächenkorrosion zum Vorschein. Die Lochfrasskorrosion penetrierte die rote Überfangglasschicht; bei der Oberflächenkorrosion zeigte sich, dass die Glasoberfläche abgetragen und die rote Glasschicht dünner und transparenter geworden war.

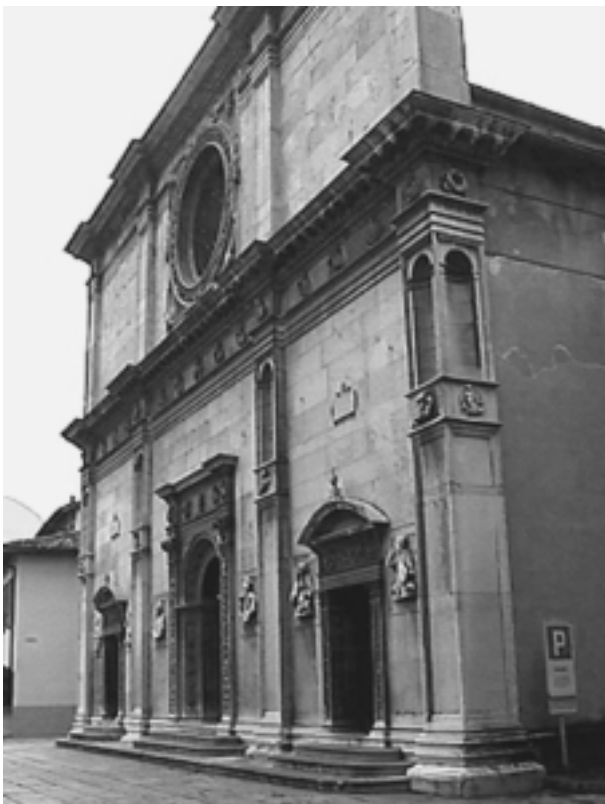
Die starke Schadstoffbelastung der Luft führte zu schwarzen Schmutzablagerungen auf der Fassade und zur Bildung schwarzer Gipskrusten. Um diese zu entfernen, wurden an unterschiedlichen Steinen und Steinoberflächen verschiedene Reinigungsmethoden getestet, insbesondere Laser, Mikrosandstrahlen und Kompressen. Dabei kam auf den mit Laser gereinigten Flächen stellenweise eine gelbliche Patina zum Vorschein. Diese Patina findet sich nicht nur unter den schwarzen Gips- und Schmutzkrusten, sondern auch an witterungsgeschützten Stellen der Fassade.

Kathedrale San Lorenzo
Foto: Andreas Küng

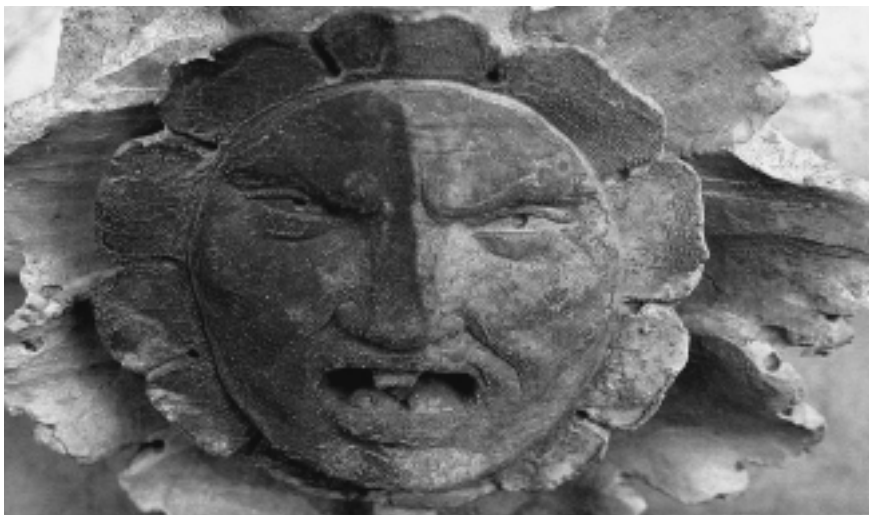
Sonne über dem Kapitell
beim Hauptportal.
Rechte Gesichtshälfte
mit Laser gereinigt.
Foto: Andreas Küng.

Die Versuche mit verschiedenen Reinigungsmethoden ergaben, dass die schwarze Schmutz- und Gipskruste auf der Fassade nur mittels Laserreinigung entfernt werden konnte, ohne die Patina zu schädigen.

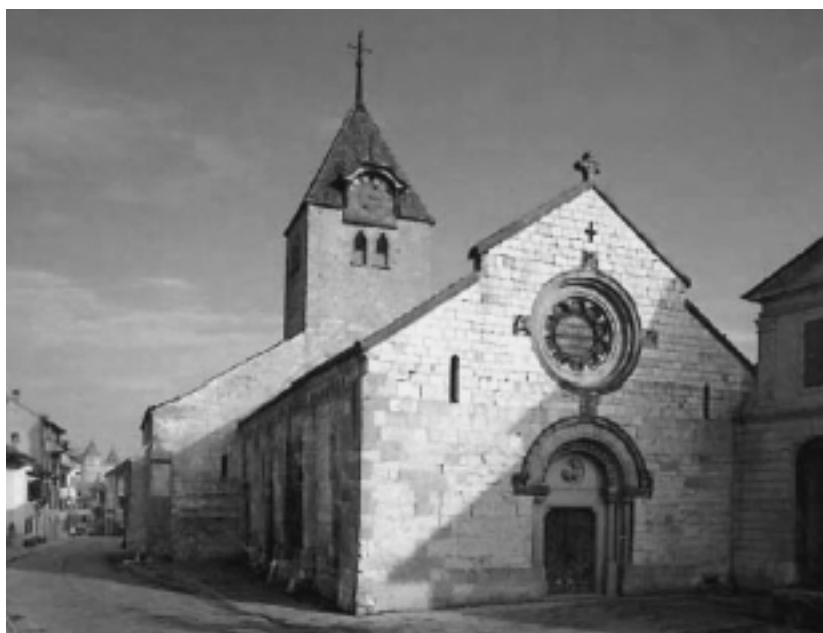
Façade ouest de l'église St-Jean à Grandson avec un parement en calcaire et molasse. Photo: F. Girardet

Dans les zones fortement exposées aux pluies battantes venant d'Ouest, ainsi que sur les façades sud et nord de la nef dépourvue de chéneaux, les blocs de molasse entourés ou situés en dessous de blocs en calcaire subissent une altération accélérée. Cette altération est liée au supplément d'eau que peut absorber la molasse, alimentée par le ruissellement sur un parement en calcaire peu absorbant. Les joints défectueux contribuent à alimenter en eau les blocs de molasse par la périphérie.

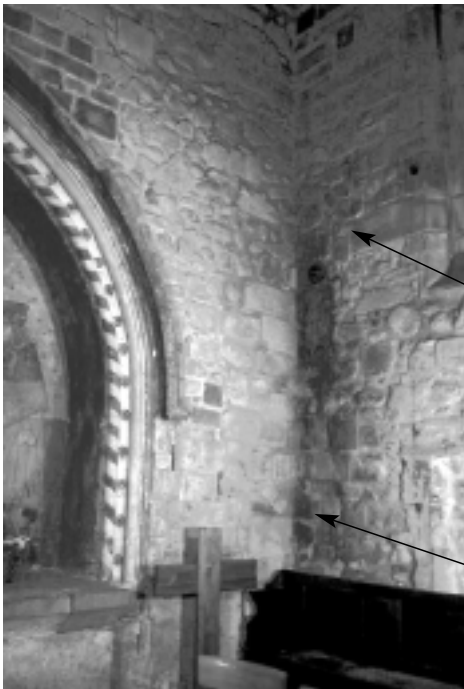
Chapelle sud paroi est : la maçonnerie portant la peinture est saine, l'enveloppe extérieure contiguë ne l'est pas.

Les deux prélèvements réalisés sur la maçonnerie portant la peinture «mise au tombeau» révèlent une situation saine (pas d'eau actuellement, pas ou peu dans le passé). A l'inverse, le mur extérieur contiguë témoigne pour la partie haute, de venues d'eau actuelles et d'une situation vraisemblablement saine dans le passé (eau présente à l'intérieur et surface peu hygroscopique) à sa base ; il est sec, mais sa surface témoigne d'apport d'eau dans le passé.

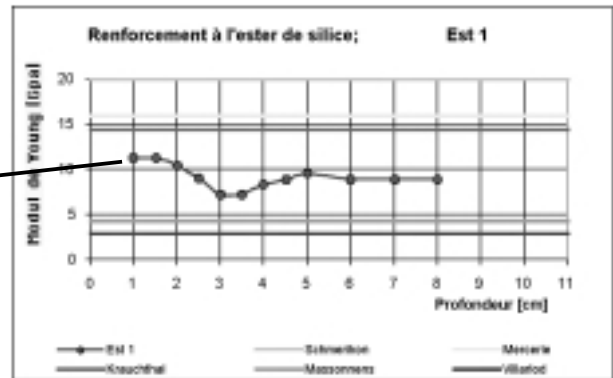
Produit 1, à 3 litre/m² : résistance élevée, dépression sensible entre 2,5 et 4,5 cm ; situation peu satisfaisante

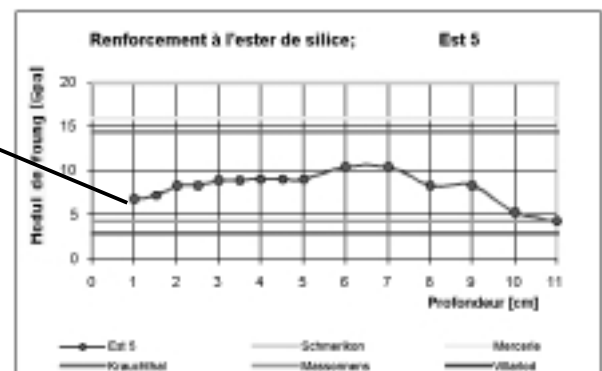
Produit 2, à 8 l/m² : bonne résistance jusqu'à 9 cm, renforcement probable à 8 - 9 cm ; situation satisfaisante.

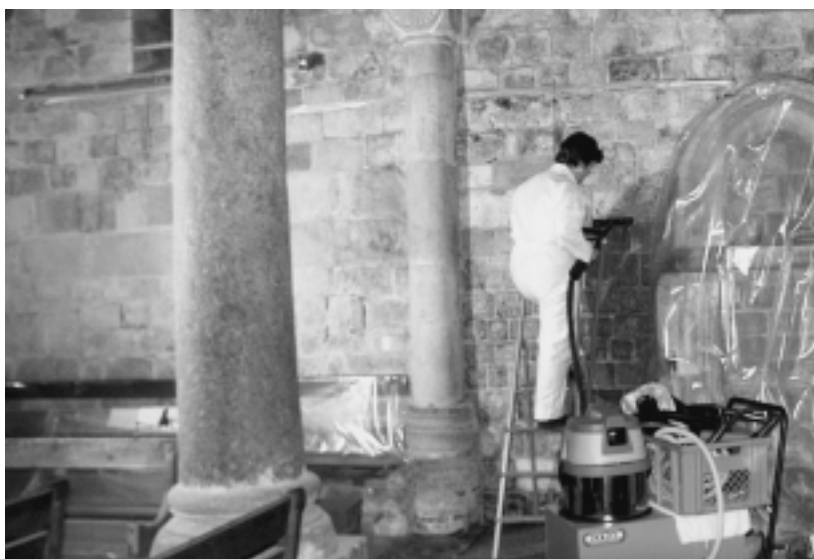
Nettoyage par lavage à la vapeur avec aspiration, nouvelle technique proposée : avantageuse de par son faible apport d'eau.

Les principaux résultats : Pour les trois types de nettoyage, les dégâts produits sur la maçonnerie (joints et pierre) sont globalement très faibles. Les trois types de nettoyage ne produisent pas un changement d'aspect spectaculaire permettant une présentation de la maçonnerie nue. Le nettoyage à sec (une opération) élimine sans doute la poussière et les incrustations peu cohérentes. Le marquage à la craie grasse est par exemple supprimé.

L'élimination des sels est par contre très modeste. Le nettoyage combiné (cinq opérations : sec, nébulisation, compresses, brossage, nébulisation) produit le meilleur résultat. Un examen attentif révèle un changement d'aspect lié à un éclaircissement des zones grises (incrustation ou glacis). La diminution de la teneur en sels est sensible. Le nettoyage combiné, sec et vapeur (deux opérations) produit un résultat de nettoyage et d'élimination des sels sensible, mais inférieur au précédent. Sur la maçonnerie considérée, l'élévation de température produite par le nettoyage à la vapeur peut être considérée comme non dommageable. Une augmentation de puissance (doublement du débit de vapeur par exemple) est envisageable.

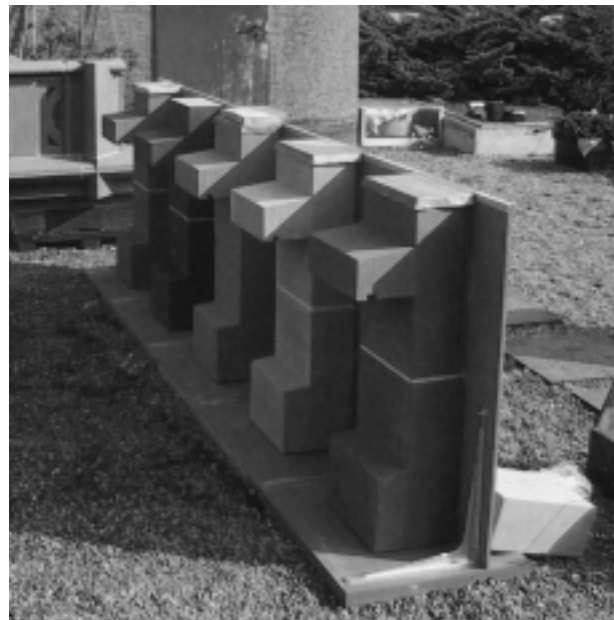
Testkörper.

Die Auswirkungen der Schutzanstriche auf den Sandstein werden während dieser Zeit beobachtet. Zur Beobachtung der Materialveränderungen werden Messungen von Wasser- und von Alkoholaufnahme mittels Mirowski-Prüfröhrchen an bestimmten Stellen der Prüfkörper durchgeführt. Beides sind Messungen, die zerstörungsfrei sind, und sich an den genau gleichen Messstellen im Abstand gewisser Zeiträume wiederholen lassen.

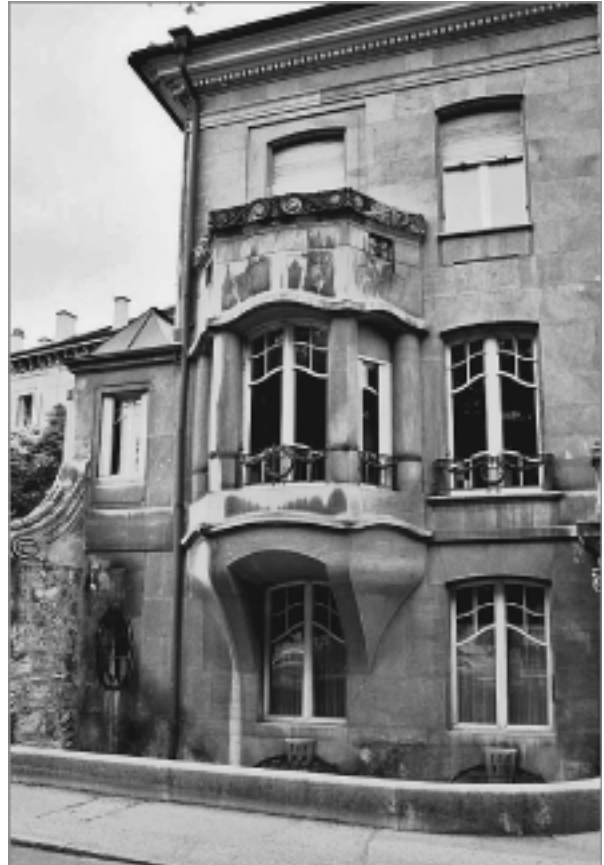
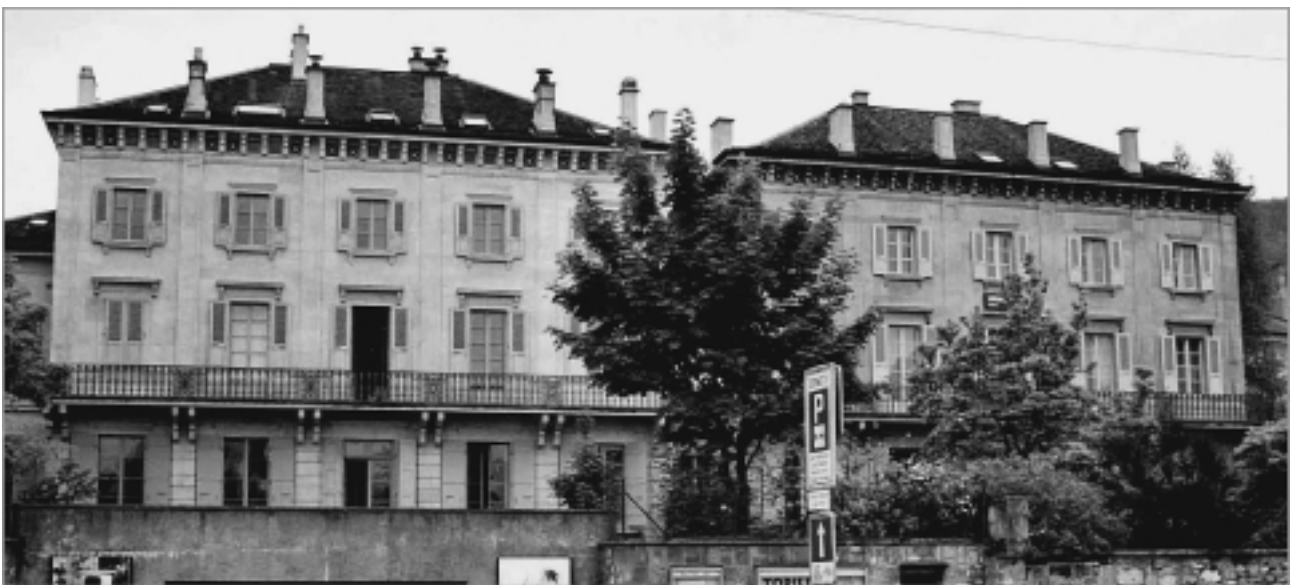
Façade en pierre jaune regroupant les désordres les plus courants : patines et croûtes noires, traces de ruissellement, remontées capillaires, efflorescences, développement de microorganismes. Exemple de bâtiments jumeaux nettoyés à l'aide d'une technique agressive (à gauche) et d'une technique «plus douce» (à droite). Fotos: Bénédicte Rousset.
