Restauration des Berner Münsters

Spätgotischer Schatz

Derzeit wird das künstlerische und betriebliche Herz des Berner Münsters saniert: der Chor. 87 originale Heiligenbüsten – der himmlische Hof – bilden die Schlusssteine seines Netzgewölbes. Die grosse Anzahl und der gute Zustand der Figuren sind einmalig.

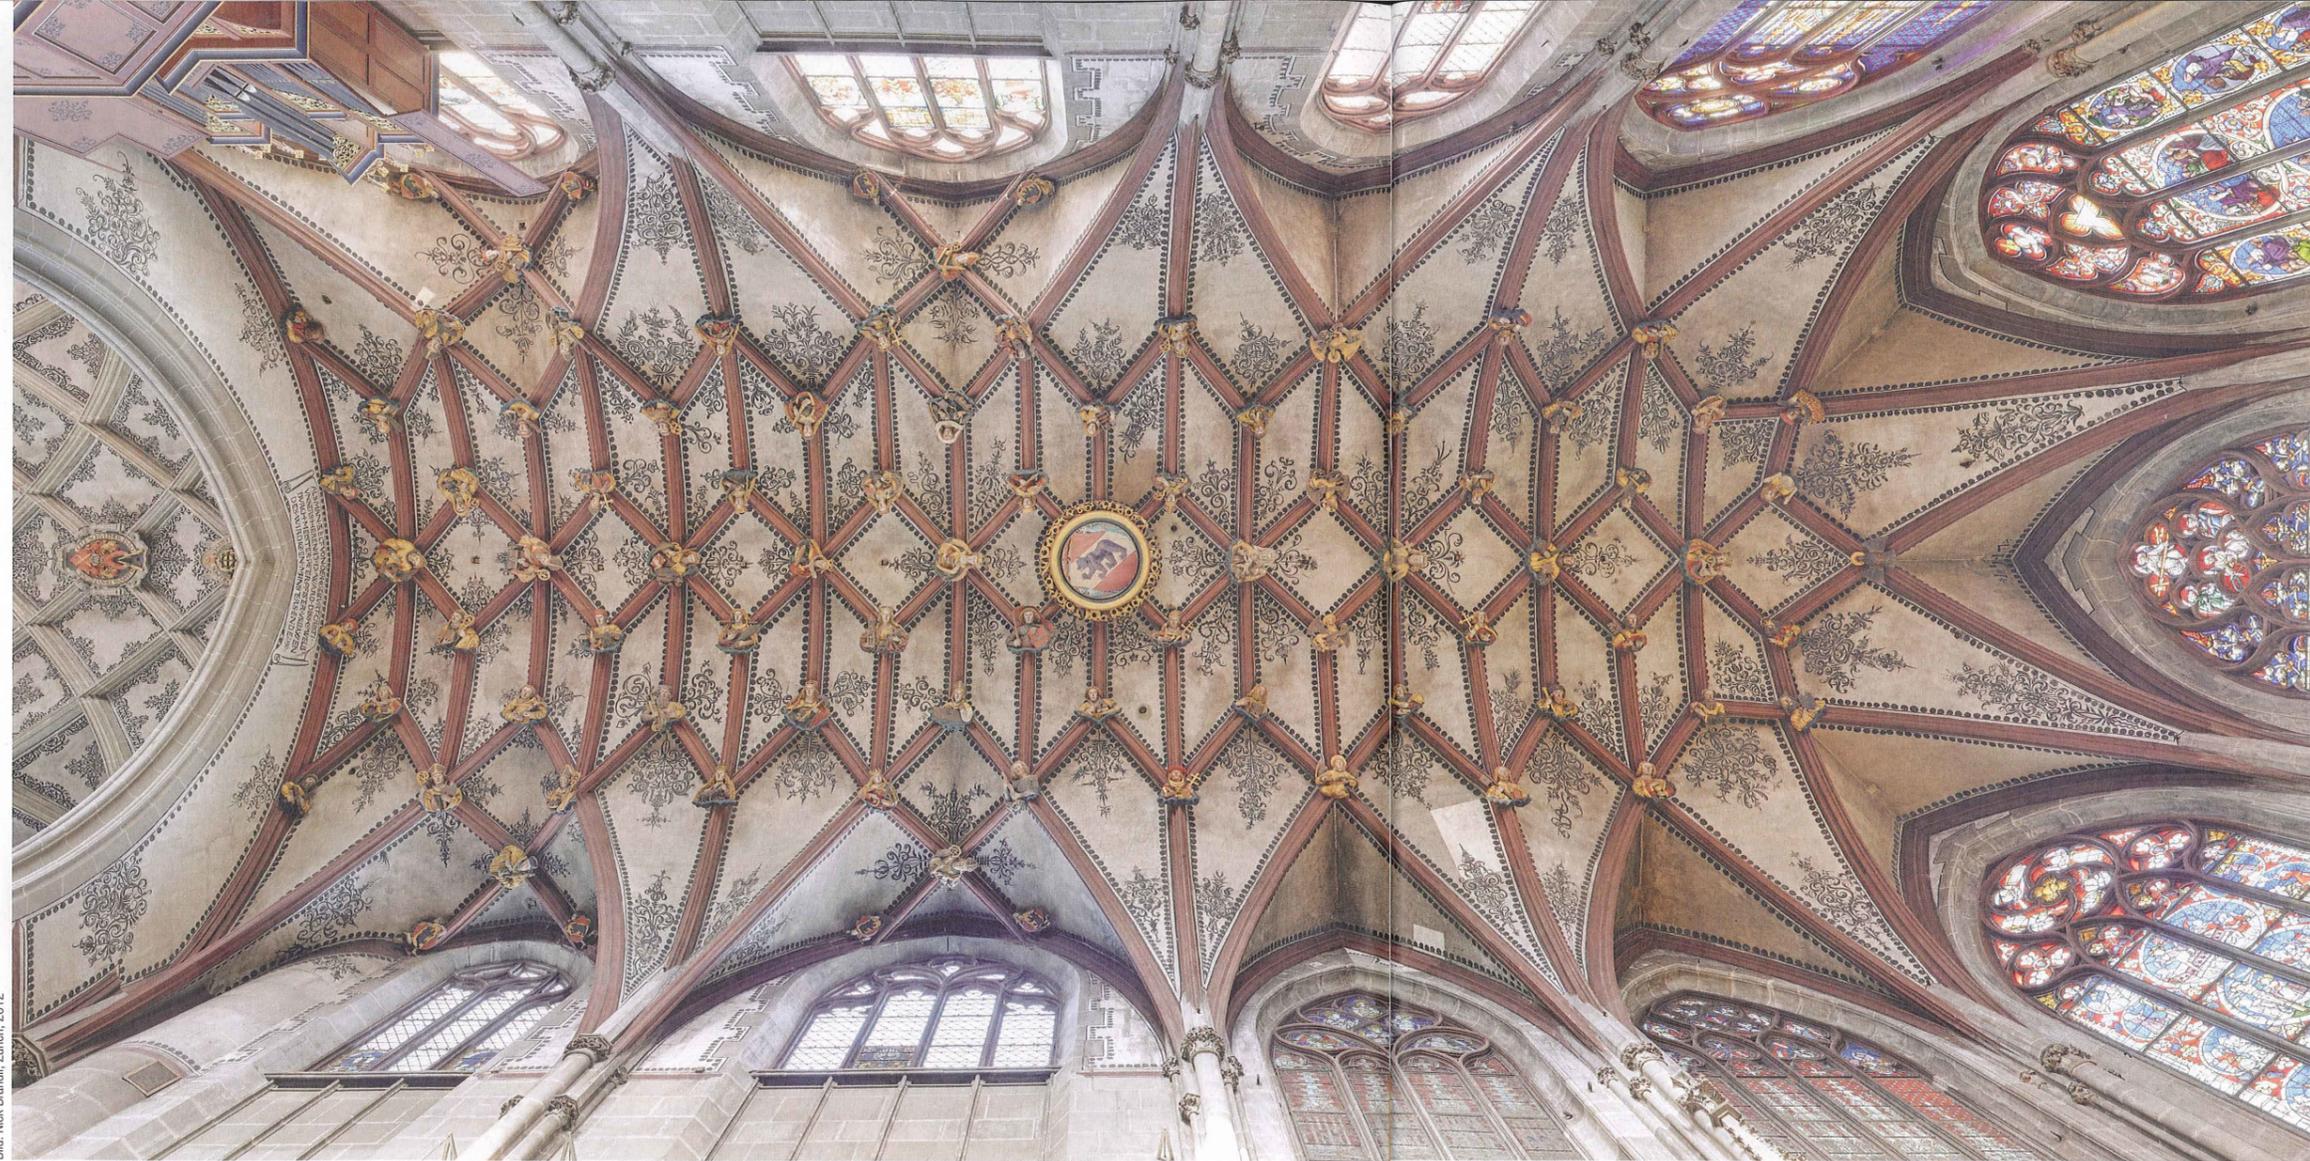
Blick auf das Netzgewölbe des Chores vor der Restauration.

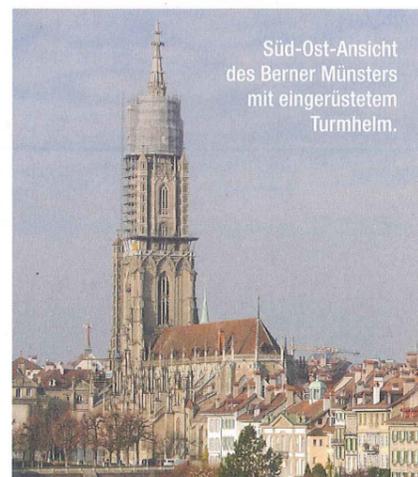
Süd-Ost-Ansicht des Berner Münsters mit eingerüstetem Turmhelm.

Dessen Turmhelmspitze und Turmhelm wurden zwischen 2011 und 2014 erneuert (siehe Baublatt

39/2011). Alle grossflächigen Gerüste sind inzwischen verschwunden. Es bleibt einzig ein Lift, der zu einer unteren und oberen Grundplattform führt, die es für die Arbeiten in den Turminnenräumen braucht.

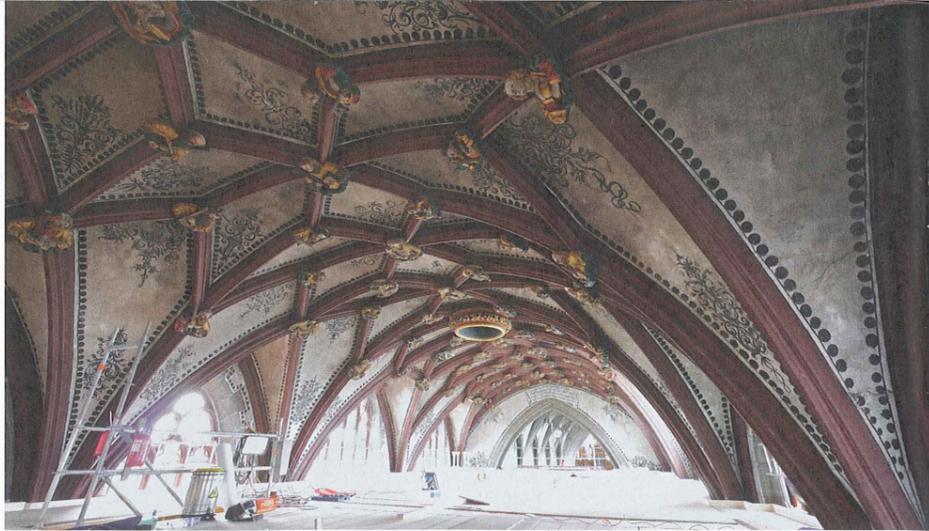
Die oberste Plattform des Chorgestüses – wenige Meter unter dem himmlischen Hof.

Davor wurden zahlreiche Vorarbeiten geleistet. Wie vorsichtig man dabei zu Werk gehen musste, lässt sich am Bau eines gigantischen Gerüsts veranschaulichen, das im Altarraum steht. Dessen Erstellen sei komplex gewesen, sagt die stellvertretende Münsterarchitektin Annette Loeffel der Häberli Architekten AG. «Unter dem Boden verlaufen zahlreiche Heizungskanäle, teilweise nur wenige Zentimeter unter den Sandsteinplatten», so die Bauleiterin der Restauration. Direkt ein Gerüst darauf zu bauen, wäre nicht möglich gewesen. «Um diese Heizungskanäle nicht zu tangieren, hätten wir ganz genau berechnen müssen, wo es welchen Druck verträgt.» Deshalb habe sich Münsterarchitekt Hermann Häberli zusammen mit den Bauingenieuren für eine Stahlunterkonstruktion zur Lastverteilung entschieden. «So waren wir frei.»

Um die Sandsteinplatten zu schützen, wurde der Boden zunächst mit einem Vlies überzogen, auf dem anschliessend Stahlträger und Bretter-

boden verlegt wurden. «Auf dem Boden haben wir einen ganzen Stahlbau erstellt, damit wir überhaupt eine Plattform für die Montage des Gerüsts hatten», so die Architektin. Beim Gerüstbau selbst wurde, wie am Münster üblich, kein einziges Loch gebohrt, sondern alles freitragend hingestellt beziehungsweise eingeklemmt. «Wir versuchen immer Gerüste zu bauen, ohne Löcher zu bohren», ergänzt Peter Völkle, Betriebsleiter der Münsterbauhütte.

Das grosse Gerüst führt zur obersten Arbeitsplattform, die sich nur wenige Meter unter dem himmlischen Hof befindet. Die 87 vollplastischen, büstenartigen Schlusssteine lassen sich hier aus unmittelbarer Nähe studieren: Hierarchisch gestaffelt endet die Reihe im Osten mit einer Darstellung des Heiligen Geistes, von Gottvater und Christus. Gen Westen begegnet man Christi, Maria und den Aposteln. Auch Evangelistensymbole sind hier angebracht. Kirchenväter, Märtyrer und Heilige bilden den Anfang des himmlischen Hofes.

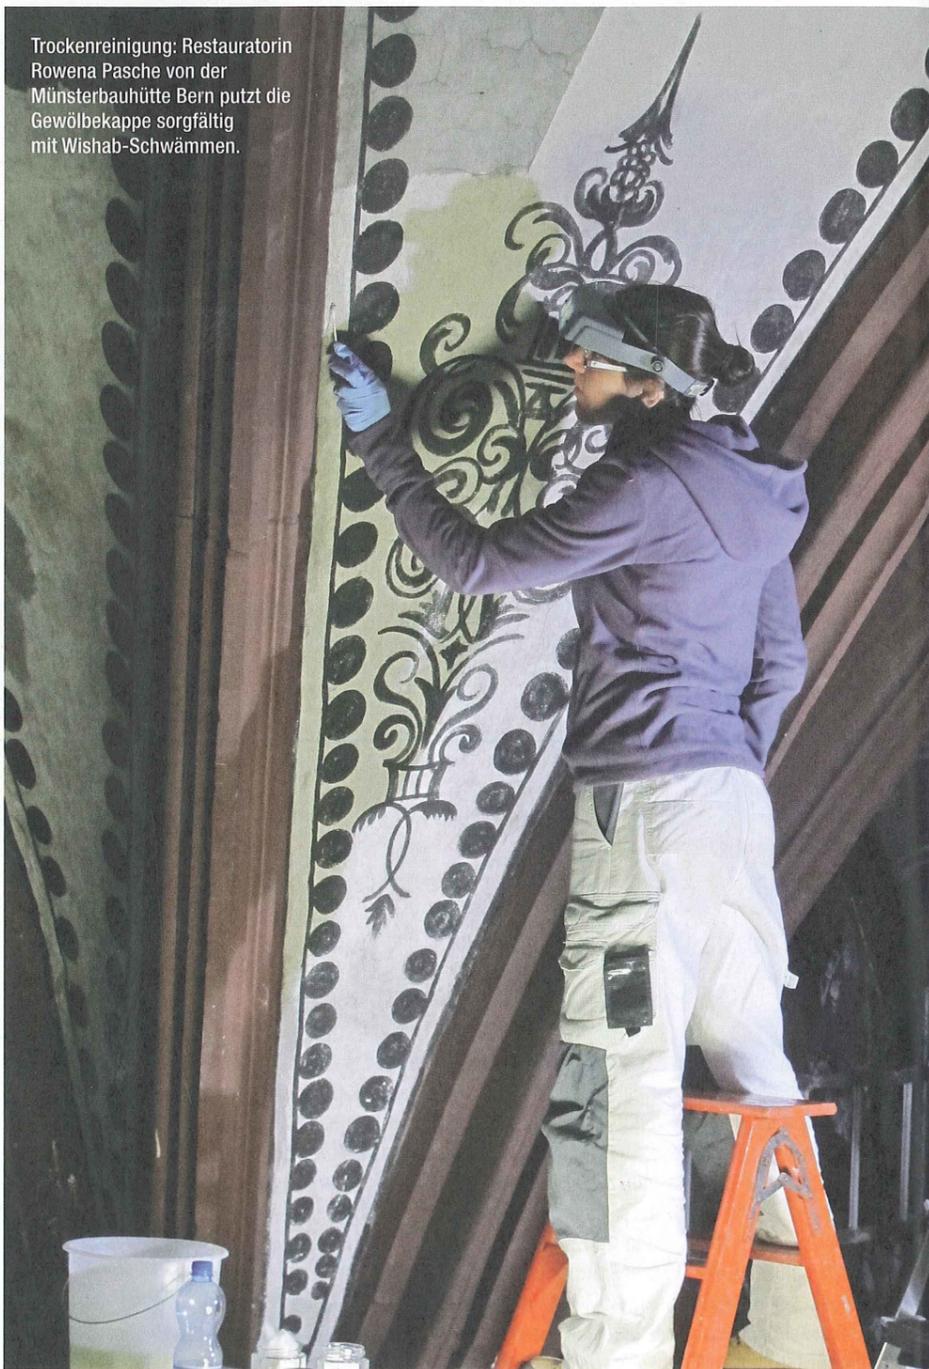
Trockenreinigung: Restauratorin Rowena Pasche von der Münsterbauhütte Bern putzt die Gewölbekappe sorgfältig mit Wischab-Schwämmen.

Die Hauptaufgabe der Restauration besteht darin, den Bestand nicht zu verändern, sondern zu bewahren. Dank der gut erhaltenen Originalfassung geht es also «lediglich» darum, den himmlischen Hof von jahrhundertaltem Staub und Dreck zu befreien. Dies geschieht etappenweise: Die erste Reinigung erfolgt vorsichtig mit einem Latexschwämmchen, das wie ein Radiergummi funktioniert. Die in den Vertiefungen verbliebenen Schmutzpartikel werden anschliessend mit feuchten Wattestäbchen entfernt, damit man sie nicht verschmiert.

Die verputzten Gewölbekappen zwischen den Rippen sind mit schwarzen Mauresken, blumenartigen Ornamenten, bemalt. Welchen Effekt die Restauratorinnen mittels Reinigung erzielen, zeigt das rechteckige Reinigungsmuster auf einer Gewölbekappe. Die Fläche leuchtet im Vergleich zur gräulich-verschmutzten Umgebung weiss. Auch sind die schwarzen Verzierungen auf dem hellen Verputz präzise zu erkennen. «Das Schwarz der Arabesken ist sehr stabil», ergänzt Peter Völkle.

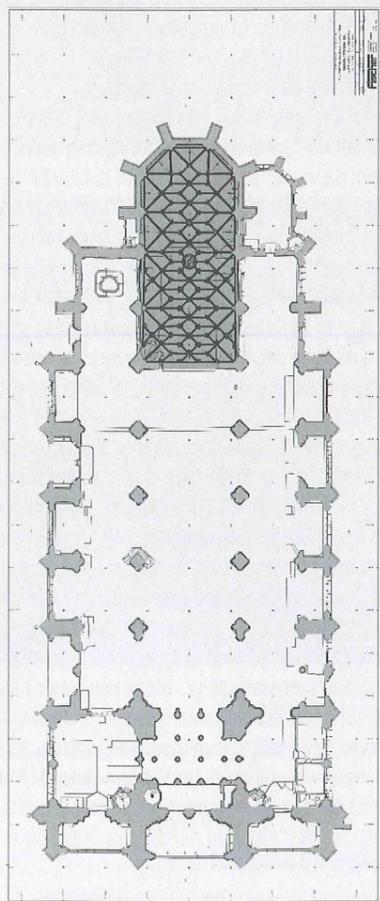
Übersichtsplan mit Gewölbeaufsicht (oben).

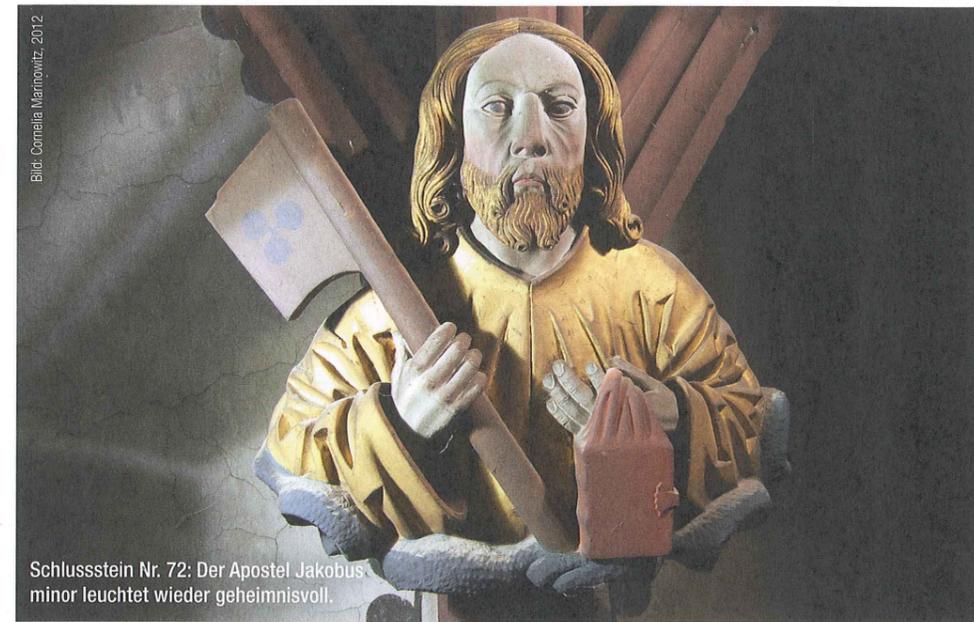
Schlussstein Nr. 72: Der Apostel Jakobus minor leuchtet wieder geheimnisvoll.

Aber auch einzelne, gereinigte Heiligenbüsten heben sich von ihren staubbedeckten Nachbarn ab. Zum Beispiel der Schlussstein Nr. 72, der den Apostel Jakobus den Jüngeren darstellt – hier mit Beutelbuch und seinem Märtyrerattribut, der Walkerstange. Laut Legende wurde er von den Zinnen des Tempels in Jerusalem gestossen und anschliessend, auf dem Boden liegend, gesteinigt und mit einer Walkerstange erschlagen. Zur Zeit der römischen Antike schlug oder walkte man die eingeweichte Wäsche mit Walkerstangen geschmeidig.

Eine vielschichtige Figur wurde hier erschaffen: Der Künstler hat das gelockte Haar, seinen Bart und das Gewand mit Blattgold überzogen und so – auch vor dem Hintergrund der dunklen Kreuzrippen – den Effekt eines geheimnisvollen, entrückten Schimmers erzielt. Der Märtyrer hält den braunen Stab, mit dem er getötet wurde, in fester Hand – unerschütterlich in seinem Glauben. Gleichzeitig deutet der gotterfüllte Jakobus mit seiner linken Hand, die ein rotes Buch hält, auf sein Herz: Die seelische Tiefe seines Ausdrucks ist zwar abgründig, doch seine Gesichtszüge lassen ein starkes Mitgefühl für die Menschen beziehungsweise Trauer und Besorgnis über die Sünder auf der Erde erkennen.

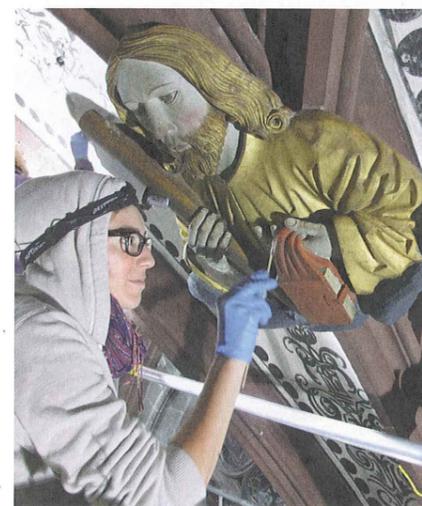
Davor wurde er von der Restauratorin Régine Saucy (Münsterbauhütte) minutiös gereinigt.
