Berner Münster

Kurzinformation zum Stand der Restaurierungsarbeiten im Chor

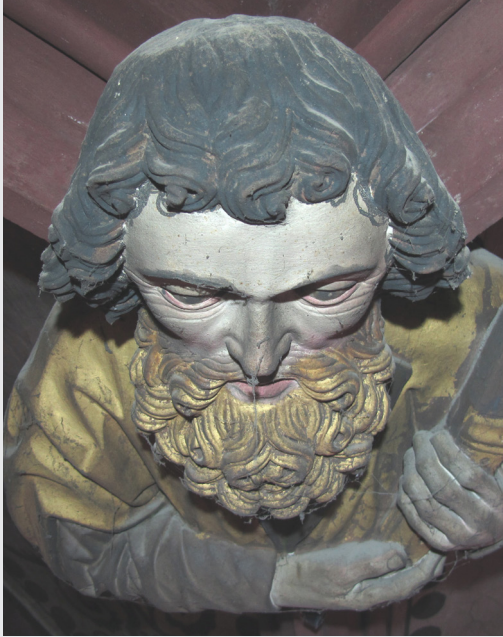
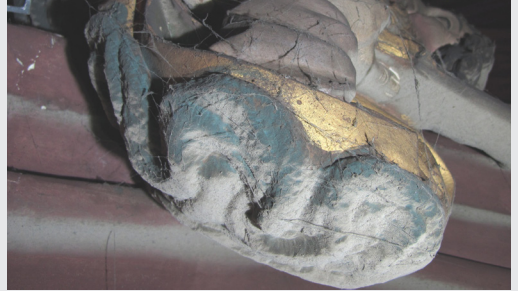
Nr. 70 - Bartholomäus, Vorzustand 2014

Die Schlusssteine im Chorgewölbe waren letztmals 1910/11 von einem Gerüst aus zugänglich. Damals wurde das Gewölbe „mit dem Besen angefegt“. Ansonsten erfolgten praktisch keine Massnahmen. Seit gut 100 Jahren ist das Gewölbe sich selbst überlassen. Eine Folge davon ist die starke Verschmutzung. Dabei hat nicht zuletzt der Einbau einer Warmluftheizung mit Gebläse im Münsterkeller und Ausblasstellen auf Höhe der Obergadenfenster am Ende des 19. Jahrhunderts zu dicken Staub- und Russablagerungen auf den Figuren geführt.

Nr. 70 - Bartholomäus: Detail, Vorzustand 2014

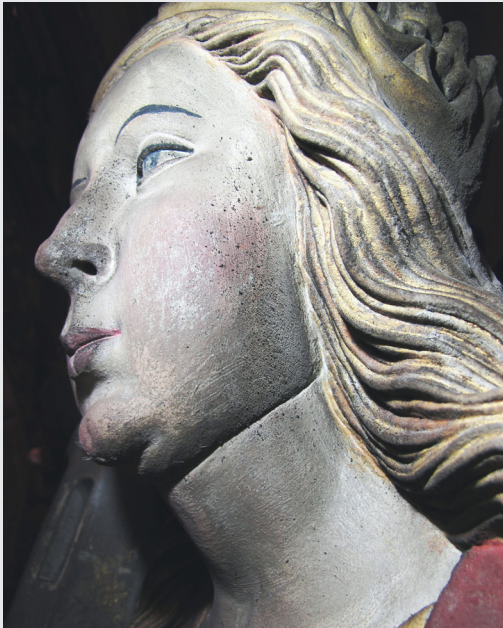
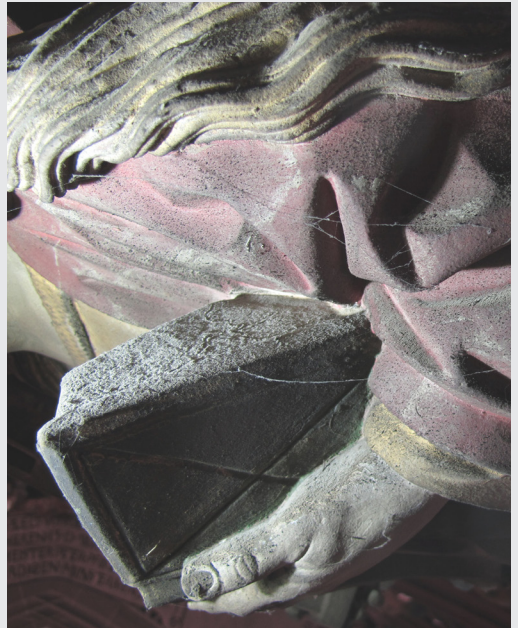
Nr. 38 - Barbara, Vorzustand 2014

Nr. 38 - Barbara, Detail Vorzustand 2014

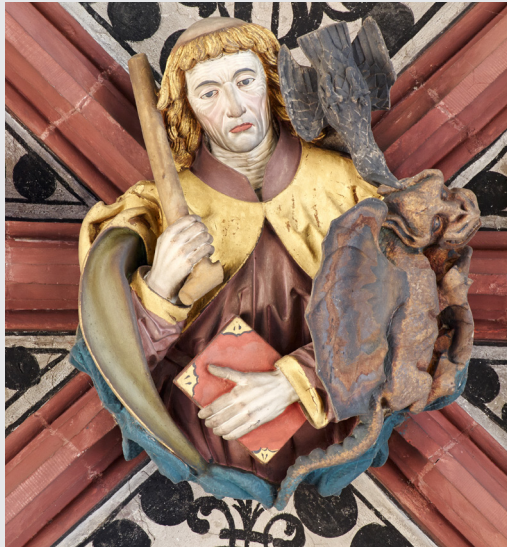
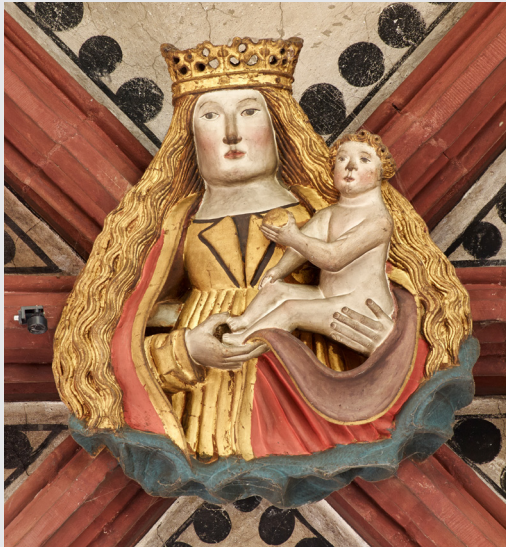
Anhand der beiden Beispiele ist sichtbar, wie unterschiedlich die Qualität der Bildhauerarbeiten ist. Einige Schlusssteine wurden sehr detailreich und naturgetreu gehauen und andere sind eher einfach gestaltet. Dies deutet auf unterschiedliche Bildhauer hin.

Nr. 26 - Cyrcacus

Nr. 81 - Maria

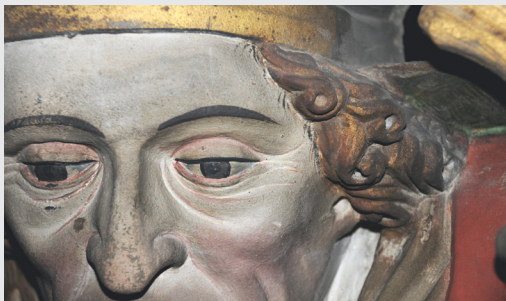
Nr. 16 - Remigius (Runzeln, gemalter Haaransatz)

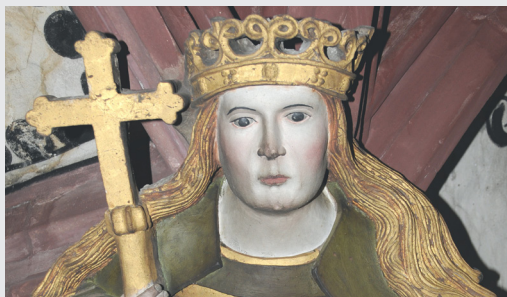
Nr. 36 - Margarethe

Die Farbfassung der Schlusssteine wurde naturgetreu und nach einem klaren Programm aufgebracht. Unterschiedliche Stoffarten (matte Leinenstoffe oder glänzende Seide) wurden sorgfältig imitiert. Viele Details, wie das rote Innenfutter von Mänteln, sind für den Betrachter von unten gar nie sichtbar. Männern wurden oft Dreitagegebärte gemalt, Runzeln wurden durch Farbkontraste gestaltet. Frauen sind meist jugendlich und mit perfektem, porzellanartigem Teint dargestellt.

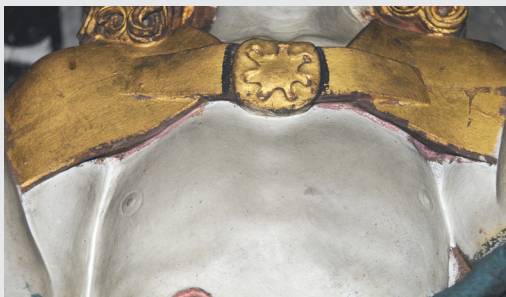
Detail: Nr. 84 - Christus (rotes Mantelfutter)

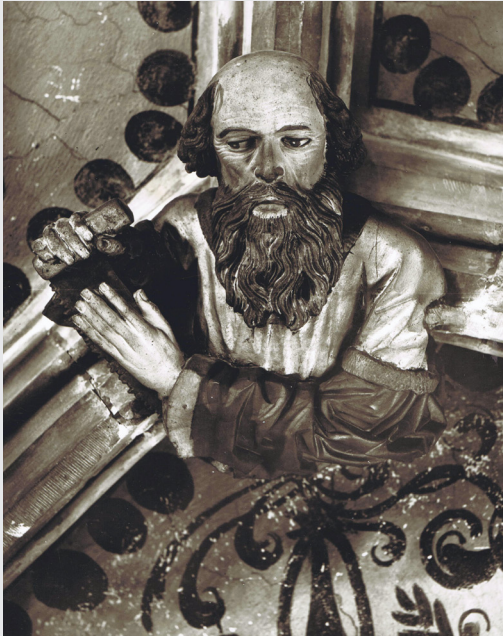
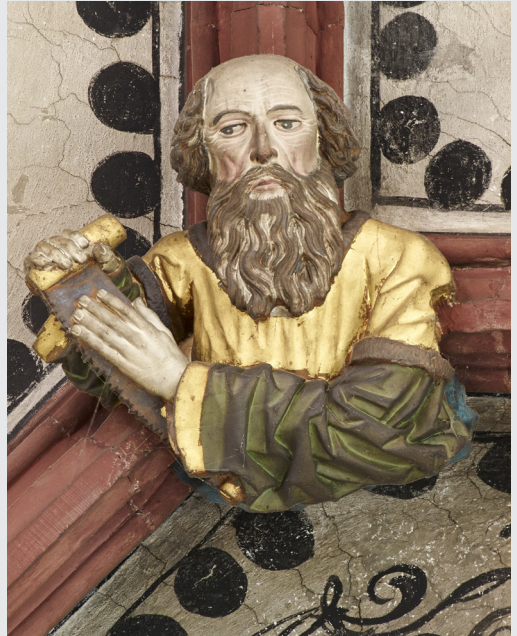
Nr. 82 - Joseph, Vorzustandsfoto 1910 (Archiv KDP)

Nr. 82 - Joseph, Vorzustandsfoto 2012 (Nick Brändli, Zürich)

Der Vergleich der historischen und der aktuellen Aufnahme oben zeigt keine Übermalung der Farbfassung und nur minimalste Veränderungen im Zustand der Farbfassungen der Schlusssteine seit 1910. Fehlstellen wurden 1911 belassen und nicht retuschiert. Einzig die blauen Wolken unter den Büsten wurden 1910 neu blau gefasst. Die Farbfassung der Gewölberippen hingegen wurde 1911 komplett erneuert. Das heutige Rot ist deutlich satter und dunkler als das ursprüngliche.

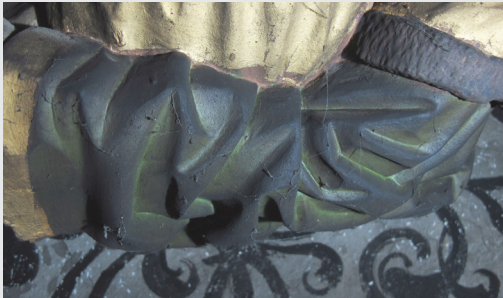
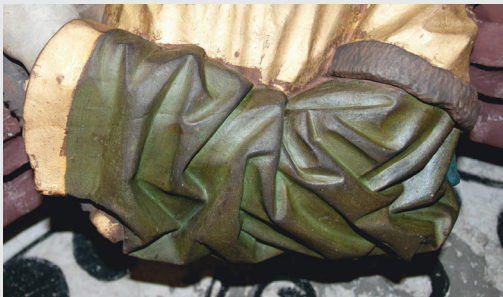
Nr. 82 - Joseph, Detail Ärmel vor der Reinigung, 2014

Nr. 82 - Joseph, Detail Ärmel nach der Reinigung, 2015

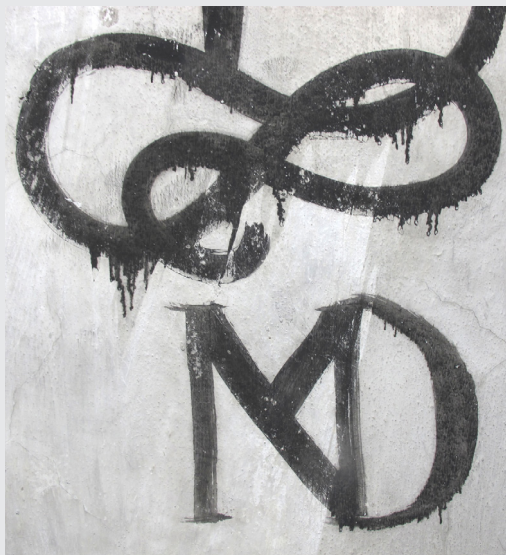
Gut erkennbar sind an dieser Stelle auch die verschiedenen Konsistenzen der schwarzen Farbe. Hier war die Farbe so flüssig, dass sie anfang zu verlaufen (unten).

Ausschnitt der Signatur, mit verlaufener Farbe

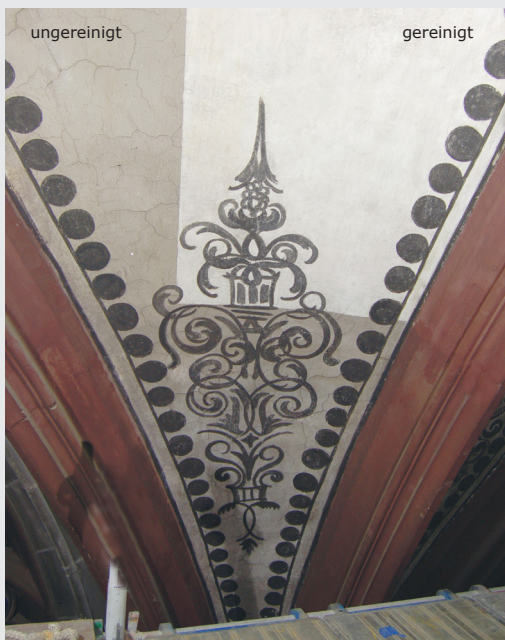
Nach der Trockenreinigung der nördlichen Kappe mit Manuel-Monogramm zeigte sich eine Besonderheit: Einige Partien der Kappe weisen deutlich hellere, fast weisse, zirka 7-8 cm breite Pinselstriche auf, die eindeutig unter der schwarzen Rankenmalerei liegen. Da die Malerei nicht erneuert wurde, sondern aus der Bauzeit um 1517 stammt, muss es sich bei diesen Pinselstrichen um Ausbesserungen handeln, die kurz vor dem Bemalen der Kappen mit Ornamenten angebracht wurden. Unter der weissen nachgestrichenen Farbe sind vereinzelt noch rote und schwarze Farbreste (Spritzer und Verschmutzungen) zu sehen.

Gewölbekappe mit Reinigungsmuster

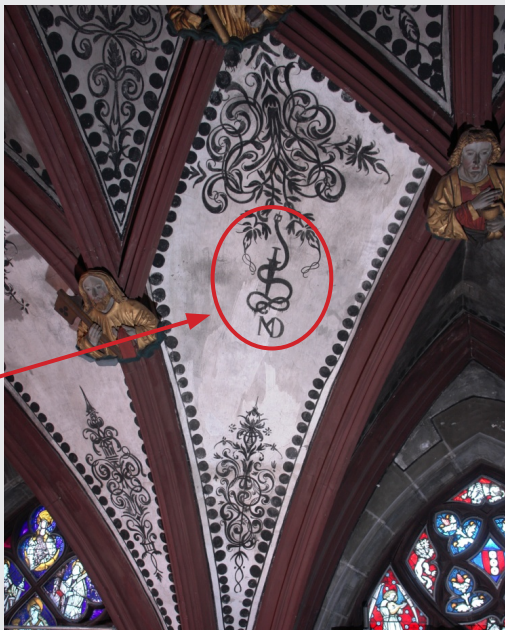
Bei den Gewölbekappen sind einige Besonderheiten zu erkennen. Zu sehen ist auf zwei der Gewölbekappen die Signatur des Malers Niklaus Manuel Deutsch, der für die farbige Ausgestaltung des Chorgewölbes verantwortlich war.

Gewölbekappe mit der Signatur von Niklaus Manuel Deutsch

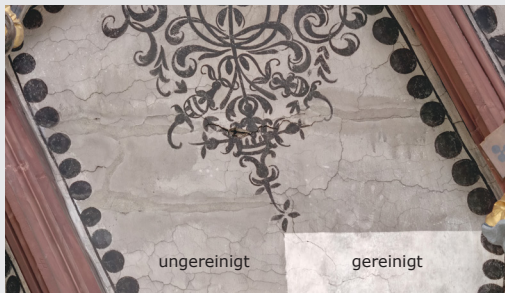
Vor der Reinigung: vermörtelte Risse wurden der gräulich-verschmutzten Gewölbekappenfarbe angepasst

Bei der Restaurierung 1911 wurden die weissen bzw. die neu vermörtelten Stellen, einfach grau übermalen und somit dem Untergrund angepasst.

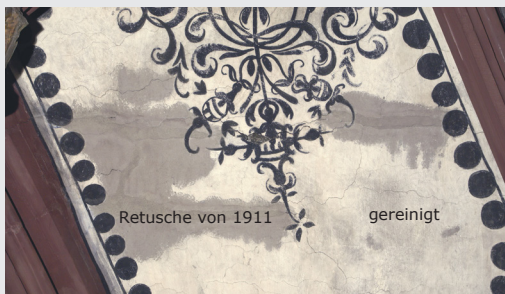
Nach der Reinigung: grau vermörtelte Risse gut sichtbar

Nach der Trockenreinigung 2015, waren diese Retuschen wieder sichtbar, da der Untergrund nun wieder in seiner ursprünglichen Farbe zum Vorschein kommt.

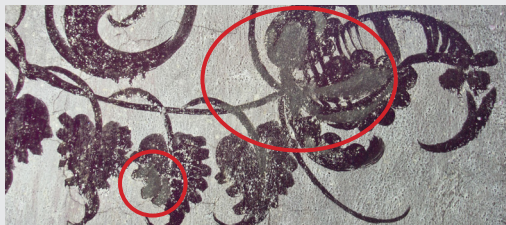
In den Ornamenten wurden um 1911 nur wenige Retuschen gemacht. Diese sind in Ultraviolettem Licht gut erkennbar.

Retuschen unter UV-Licht sichtbar (Cornelia Marinowitz)

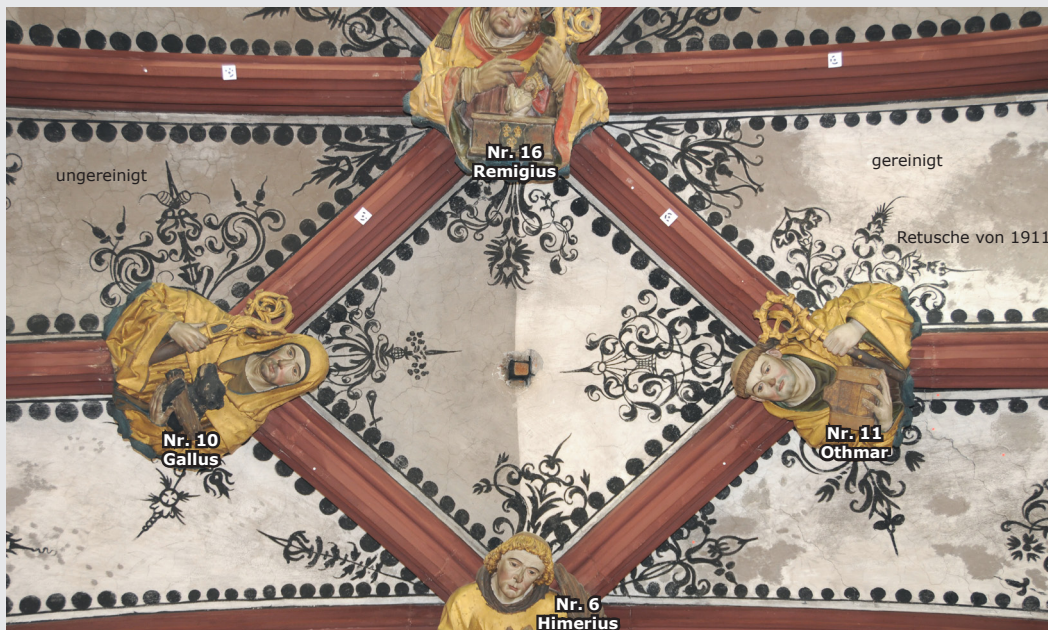
Gewölbekappen ungerenigt (links), gereinigt (rechts): graue Retuschen von 1911 kommen zum Vorschein (Nick Brändli, Zürich)

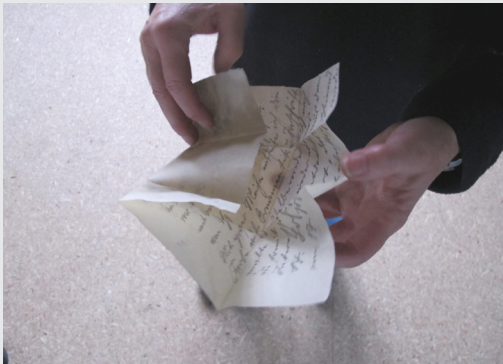
Brief, der hinter einem Schlussstein verborgen war

Im Jahr 1910/11 stand für Verstärkungsarbeiten über dem Chorgewölbe das letzte Mal ein Gerüst im Chor. Dabei wurden einige Restaurierungsarbeiten ausgeführt. Die grössten Eingriffe fanden im Bereich des Chorbogens statt. Der Maler hat dazu einen Brief hinterlassen:

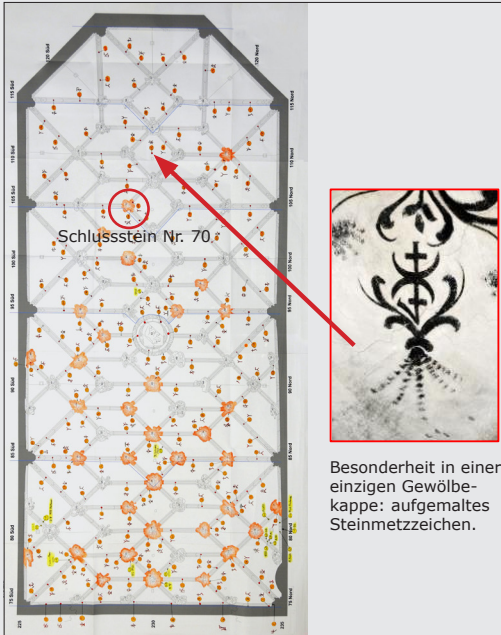
Kartierung der unzähligen Steinmetzzeichen auf den Gewölberippen (links). Einzige Figur mit Steinmetzzeichen Nr. 70

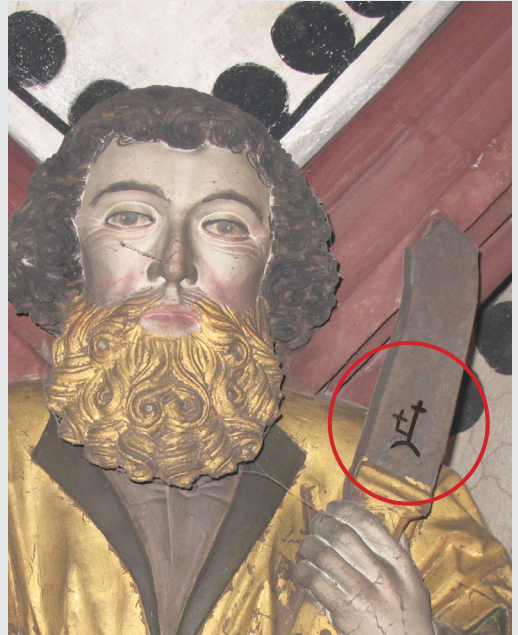
Nr. 70 - Bartholomäus, mit Steinmetzzeichen auf dem Messer

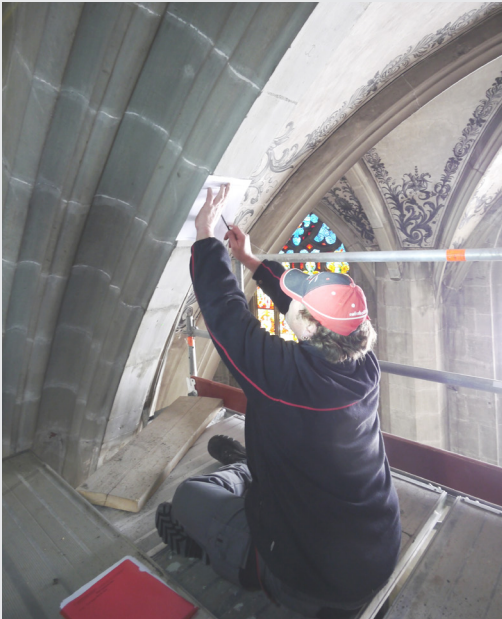
Steinmetz beim Dokumentieren und Abreiben von Steinmetz- zeichen

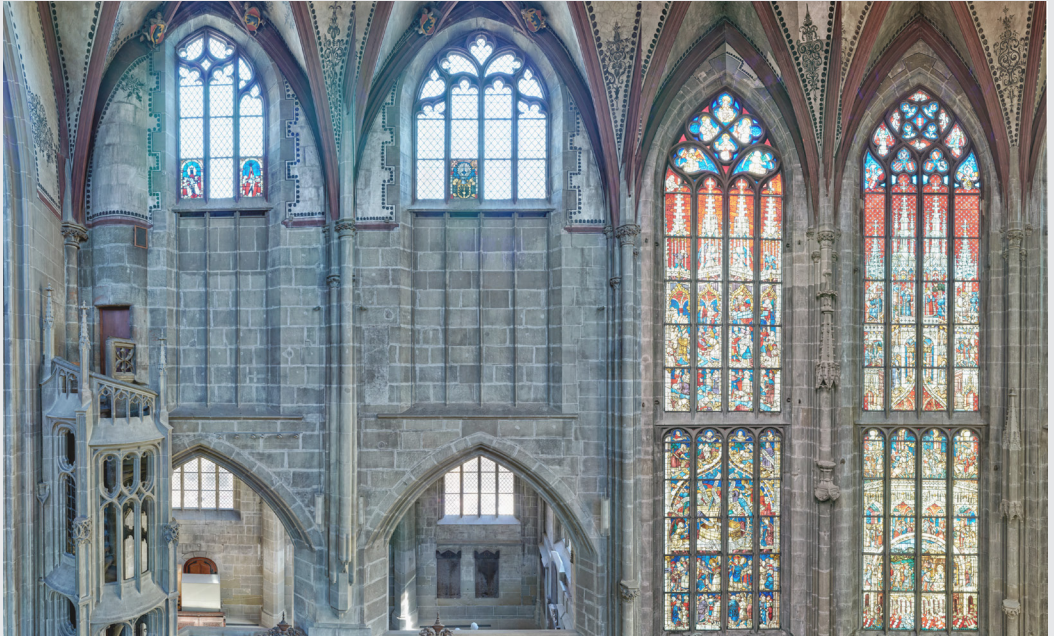
Hochauflösende Bilder (Nick Brändli, Zürich) zeigen kleinste Details bis hin zu Steinmetzzeichen und Oberflächenstrukturen

Die Wandflächen weisen eine aussergewöhnlich hohe Befunddichte auf. Neben Inschriften, Steinmetzzeichen und Bearbeitungsspuren werden auch Hinweise zu Fugenmörteln, Farbresten und bautechnischen Details aufgenommen. Aus den so erstellen Übersichten werden die wichtigsten Befunde zusammengestellt, auf Datenblätter übertragen und in die Datenbank eingepflegt.

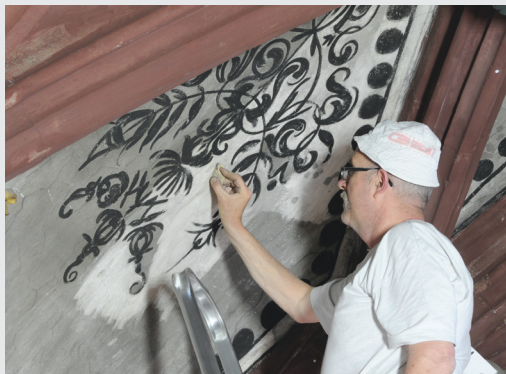
Trockenreinigung mit einem Wishab-Schwamm (siehe oben)

Die Arbeitsschritte: Zuerst werden die Oberflächen mit Pinsel und Staubsauger vorsichtig entstaubt. In einem weiteren Schritt werden sie trocken gereinigt. Dafür wurden bisher ungefähr 900 Wishab-Schwämme verwendet, mit denen die RestauratorInnen den Schmutz auf den Oberflächen vorsichtig „wegradieren“. Die reine Trockenreinigung einer Kappe dauert ungefähr 5-15 Stunden, je nach Grösse. Nach der Trockenreinigung folgt die deutlich aufwändigere Feuchtreinigung mit Wattestäbchen. Die Reinigung der Farbfassungen an den Schlusssteinen erfordert höchste Konzentration und Vorsicht. Gleichzeitig werden sowohl Befunde wie auch Arbeitsschritte genau dokumentiert.

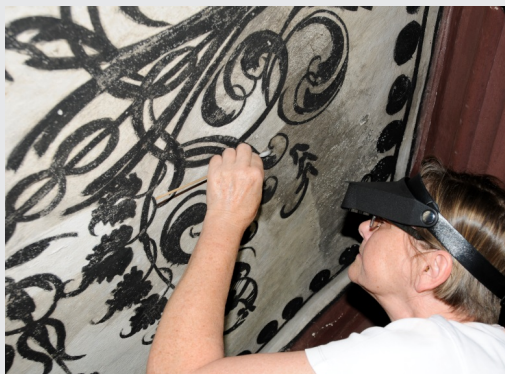
Vorsichtige Feuchtreinigung mit Wasser und Wattestäbchen

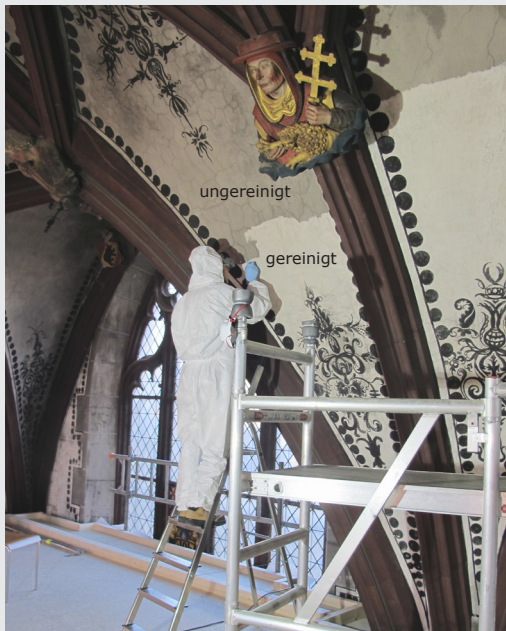
Trockenreinigung

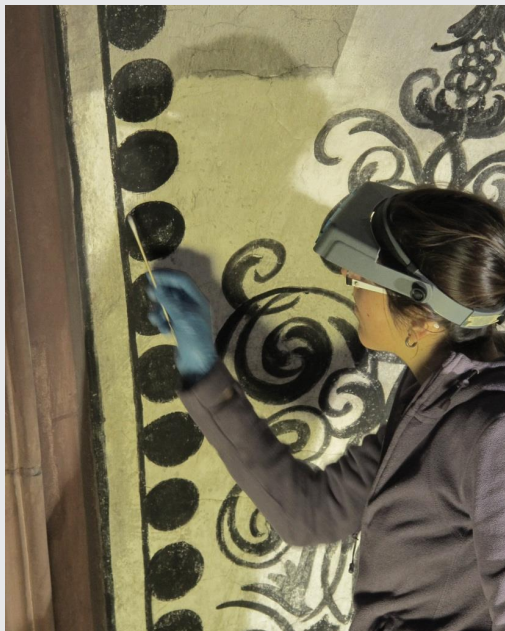
Feuchtreinigung in heiklen Bereichen, wie zum Beispiel bei den unzähligen bauzeitlichen Schwundrissen

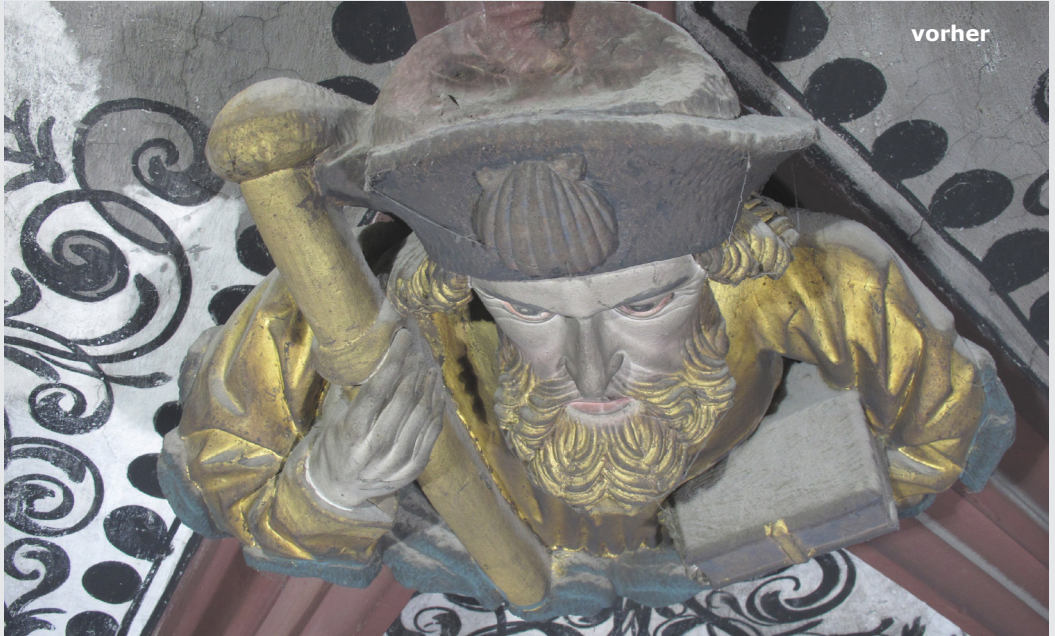
vorher

Nr. 75 - Jakobus: vor der Reinigung erscheint die Oberfläche des Buches grau

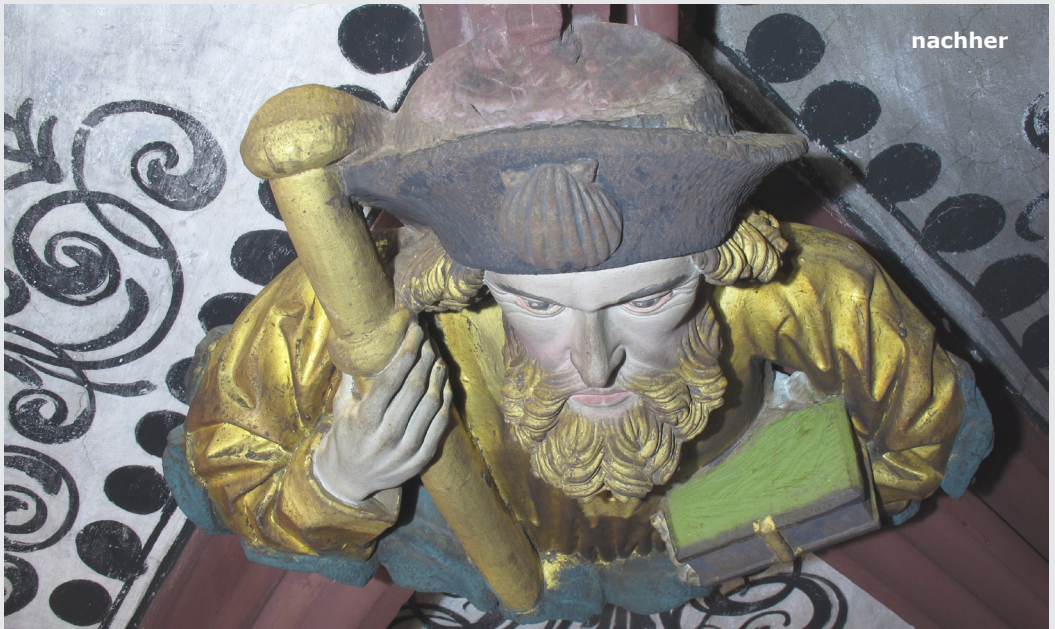
nachher

Nr. 75 - Jakobus: bei der Reinigung kommen nebst Details bei der Vergoldung auch Farben wieder zum Vorschein (grün)
