NACH DER RESTAURIERUNG: IM HIMMLISCHEN HOF HERRSCHT WIEDER HARMONIE

Vorfabrikation der steinernen Teile und serielle Maltechnik

Reinigung ohne Hightech

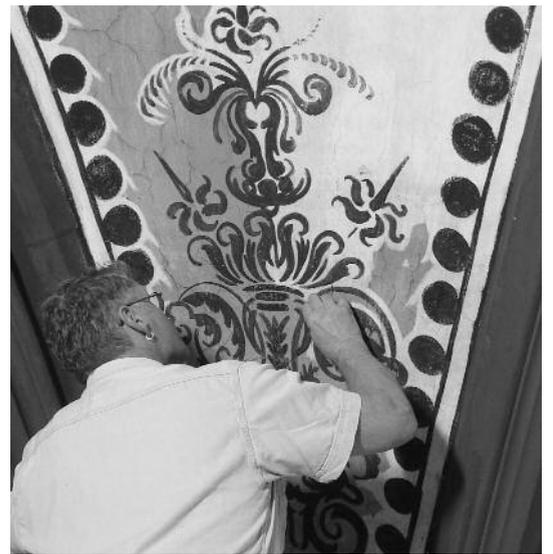
▲ Marcel Maurer hat noch einiges zu reinigen. Eine diffizile Angelegenheit. Denn die schwarze Farbe darf er nicht berühren. «Sonst putze ich sie weg».

fachte und noch in die entferntesten Ecken und Winkel schleuderte. Wo er sich ablagerte, an den Wänden, auf den Figuren. Wo ihn die RestauratorInnen seit zweieinhalb Jahren wieder abnehmen. Ganz konventionell: Absaugen, trockenreinigen mit einem Gummischwamm aus Latex und dann die oft langwierige «Nassreinigung» mit angefeuchteten Watte- stäbchen in unterschiedlichen Grössen.

Das Alte sei mitunter eben das Moderne, witzelt Marcel Maurer, der gerade mit einem Latexschwämmchen eine der Gewölbekappen säubert. «Wir haben viele Methoden getestet, doch diese ist die effektivste.» Maurer ist eigentlich Steinmetz, seit 35 Jahren arbeitet er im Münster. Dass er jetzt auch als Restaurator zu Gange ist, findet er spannend. Vielseitig sei die Arbeit und alles andere als mühselig: «Man sieht sofort ein gutes Resultat.»

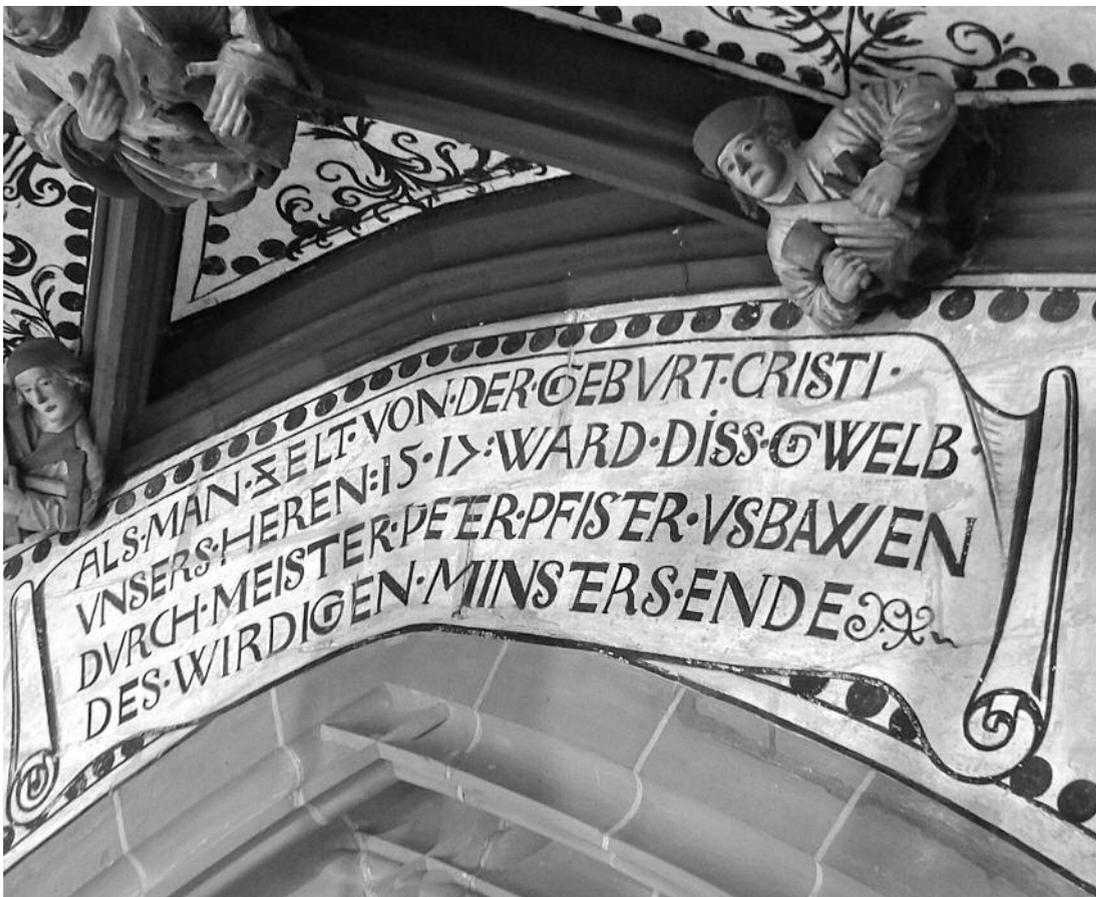
▲ Anders als die Inschrift am Chorbogen besagt, war 1517 der Bau des «würdigen Münsters» noch nicht abgeschlossen. Erst zwischen 1571 und 75 wurden das Mittelschiff und die Turmhalle vollendet. Ganz zu schweigen vom Turm, dessen oberes Achteck und der Turmhelm erst 1893 fertig wurden.

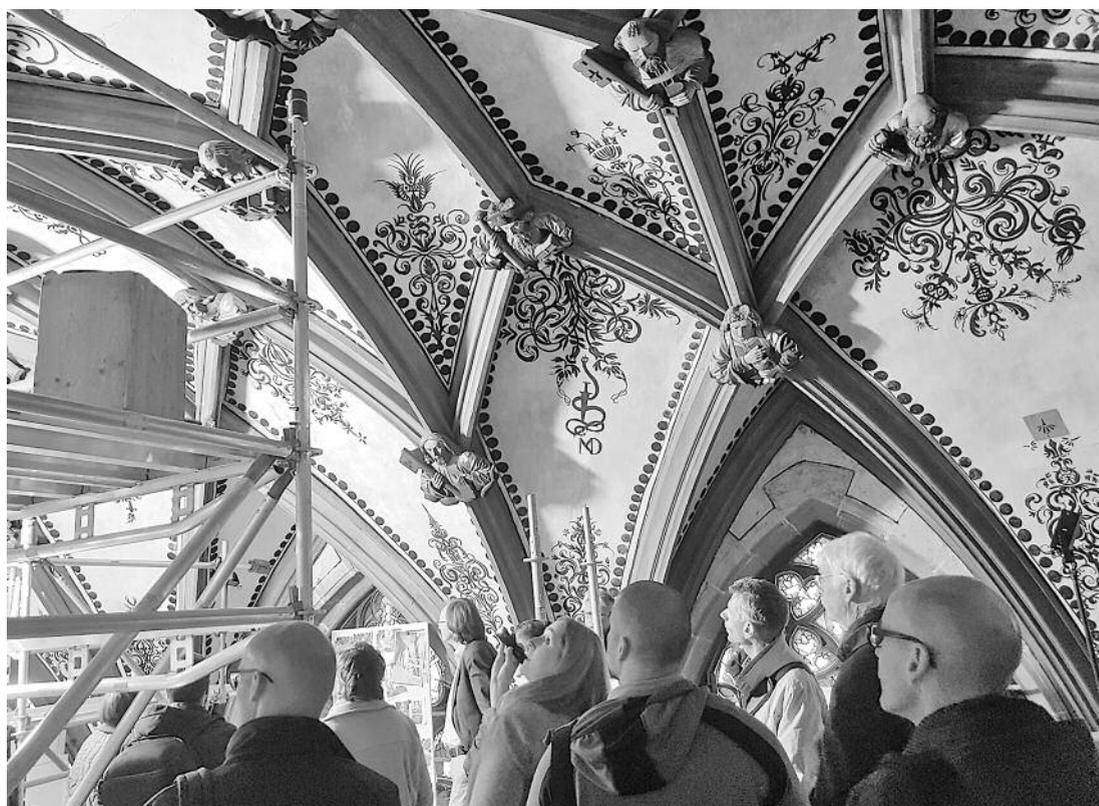
▲ Noch stehen die Gerüstwagen der RestauratorInnen unter dem Netzgewölbe. Die meisten Wände und die Figuren sind gereinigt – eine sehr zeitaufwändige Angelegenheit.
