SICHERHEITSKONZEPT

Umsetzung / Praktische Anwendungen

Einzelprojekt: Schwingungsmessungen Turm

Einzelprojekt: Helmstange

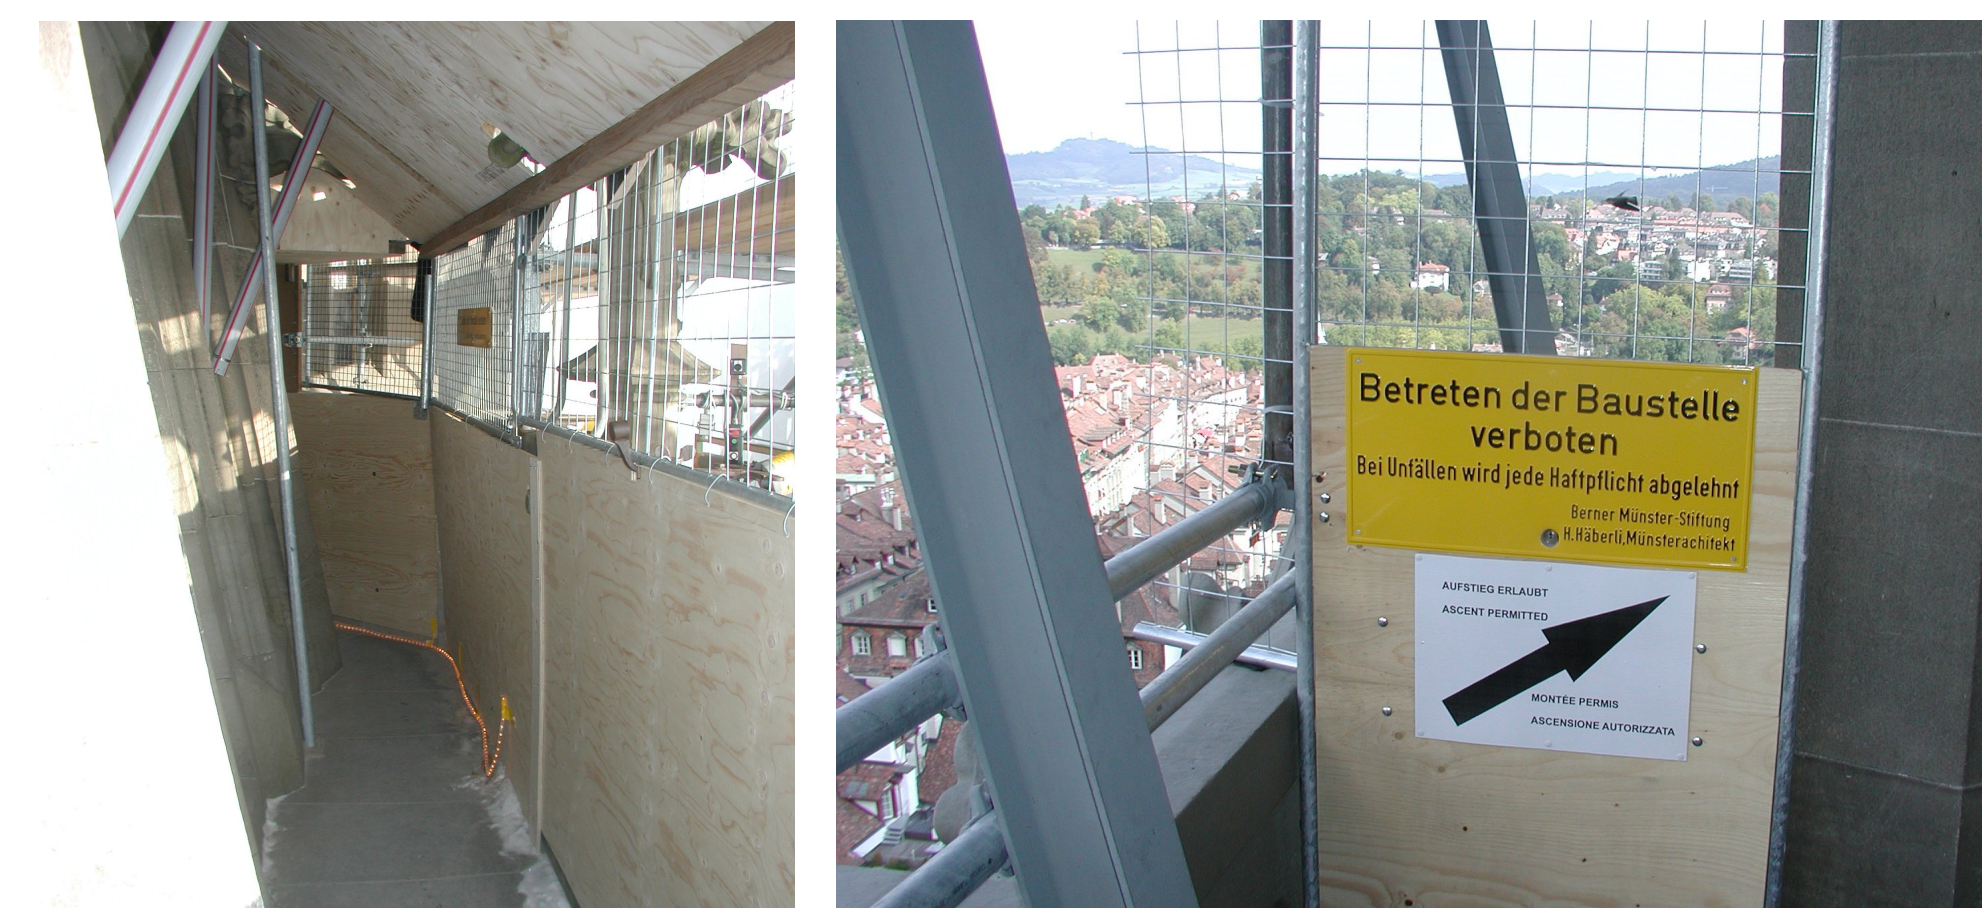
Vandalensicherheit am Turmgerüst. Vor dem Verlassen der Baustelle wurden sämtliche den Besuchern zugängliche Bereiche möglichst vandalensicher abgeschottet. Zusätzlich werden auch über den Winter mehrmals pro Woche Kontrollgänge auf dem Gerüst durchgeführt. Kompromiss: Gewährleistung von Ausblicken für BesucherInnen vom Turm bei beiden Besuchergalerien.

Auch die Sicherung gegen Vandalenakte betrifft letztlich die Baustellensicherheit. Von Fall zu Fall werden freilich auch Kompromisse einzugehen sein wie beim Oktogongerüst, wo im Interesse des Ausblicks der BesucherInnen vom Turm aus geringfügige Abstriche hinsichtlich der Vandalensicherheit gemacht werden mussten.

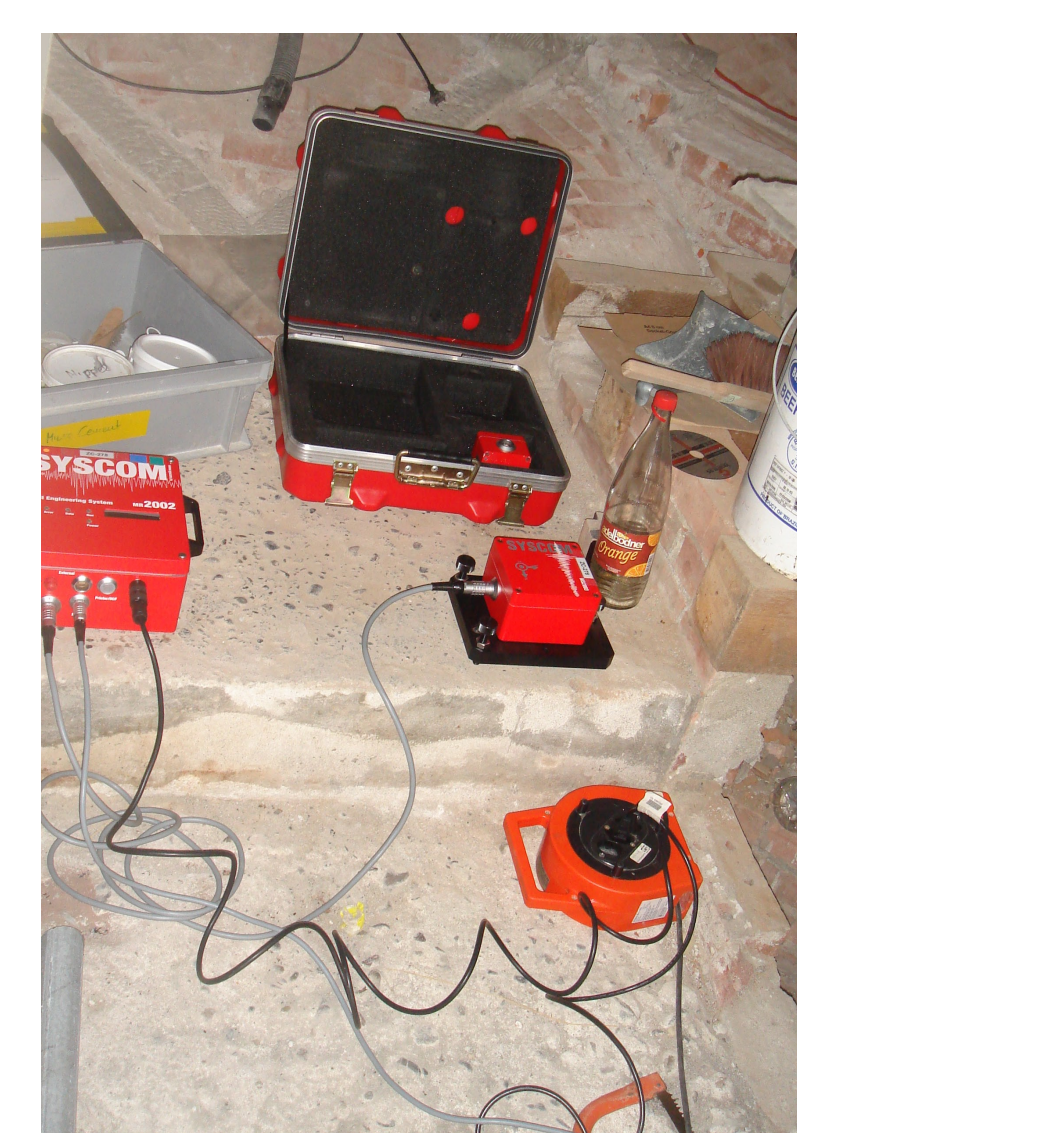
Oben: Schwingungsmessungen am Turm vom 21.08.2007 durch Ziegler Consultants, Zürich

Der Messaufnehmer konnte beim oberen Fialenkranz auf + 83 m angebracht werden. Die Messanordnung und Resultate gehen aus deren Bericht vom 30.08.2007 hervor. Die Eigenfrequenz des Turmes wurde zu 1.22 Hz bestimmt und bestätigt damit die Messung von 1994. Die Betglocke mit einer dreifachen Anregungsfrequenz von 1.22 Hz ist in der Lage, den Turm anzuregen (Übereinstimmung mit der Eigenfrequenz des Turmes). Nach 2 Minuten läuten nahmen die Deformationen am Turm immer noch zu. Ein Vergleich der Deformationen (Amplituden) aus den beiden Messungen kann wegen der unterschiedlichen Höhenlage der Messgeräte bei den jeweiligen Messungen nicht exakt erfolgen. (Grafik aus: Schwingungsmessungen am Glockenturm des Berner Münster, Zürich 30.08.2007, Bericht Nr. 1484, Ziegler Consultants, Text aus: Zwischenbericht betreffend Schwingungen am Turm durch Glockengeläute, Bern, 29.11.2007 von Peter Schmied, Bauingenieur, Hartenbach&Wenger AG, Bern)

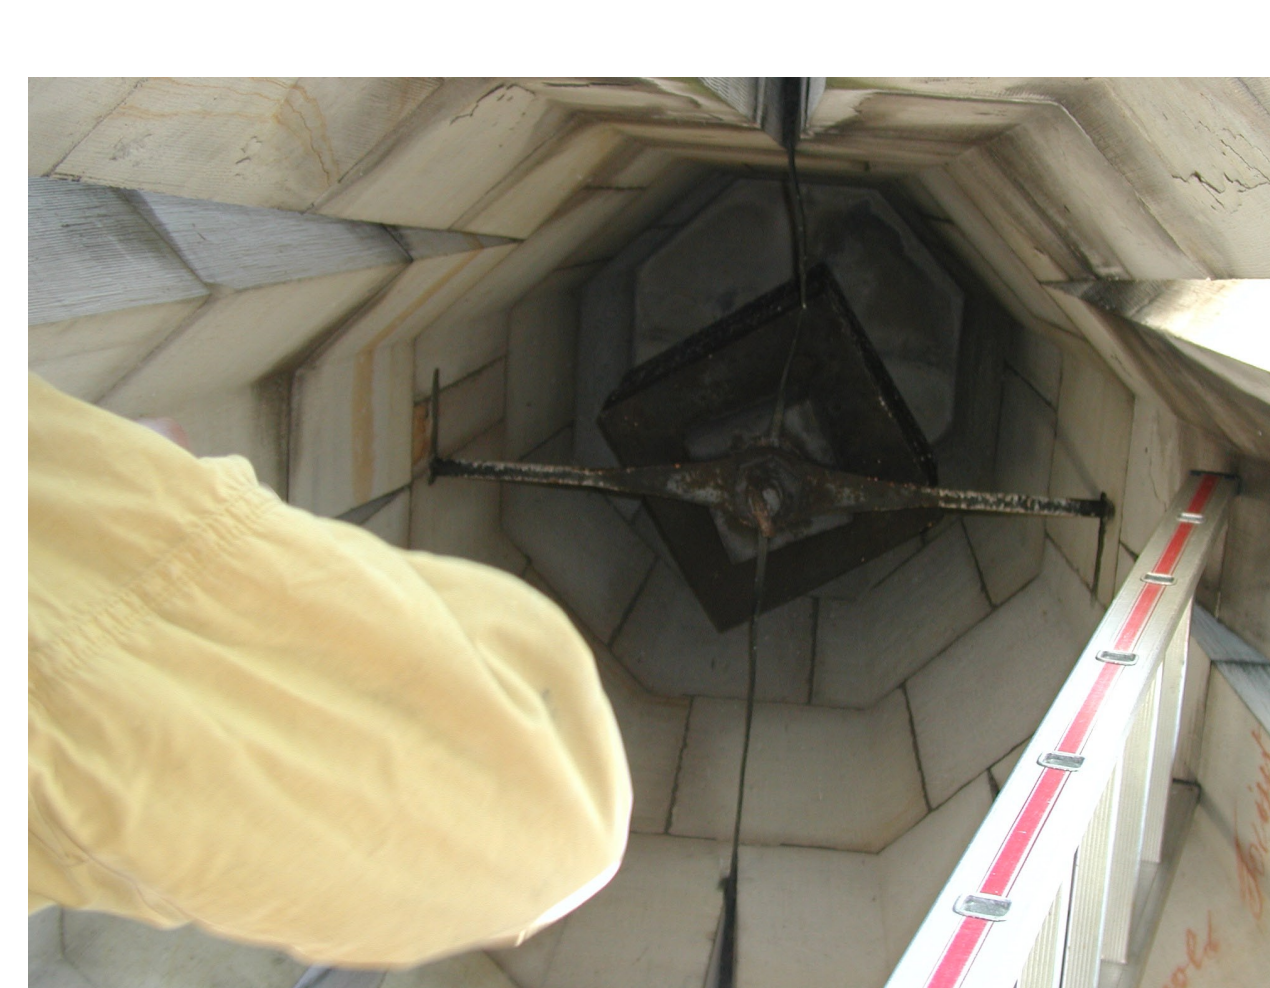
Gegengewicht vor Sicherung.

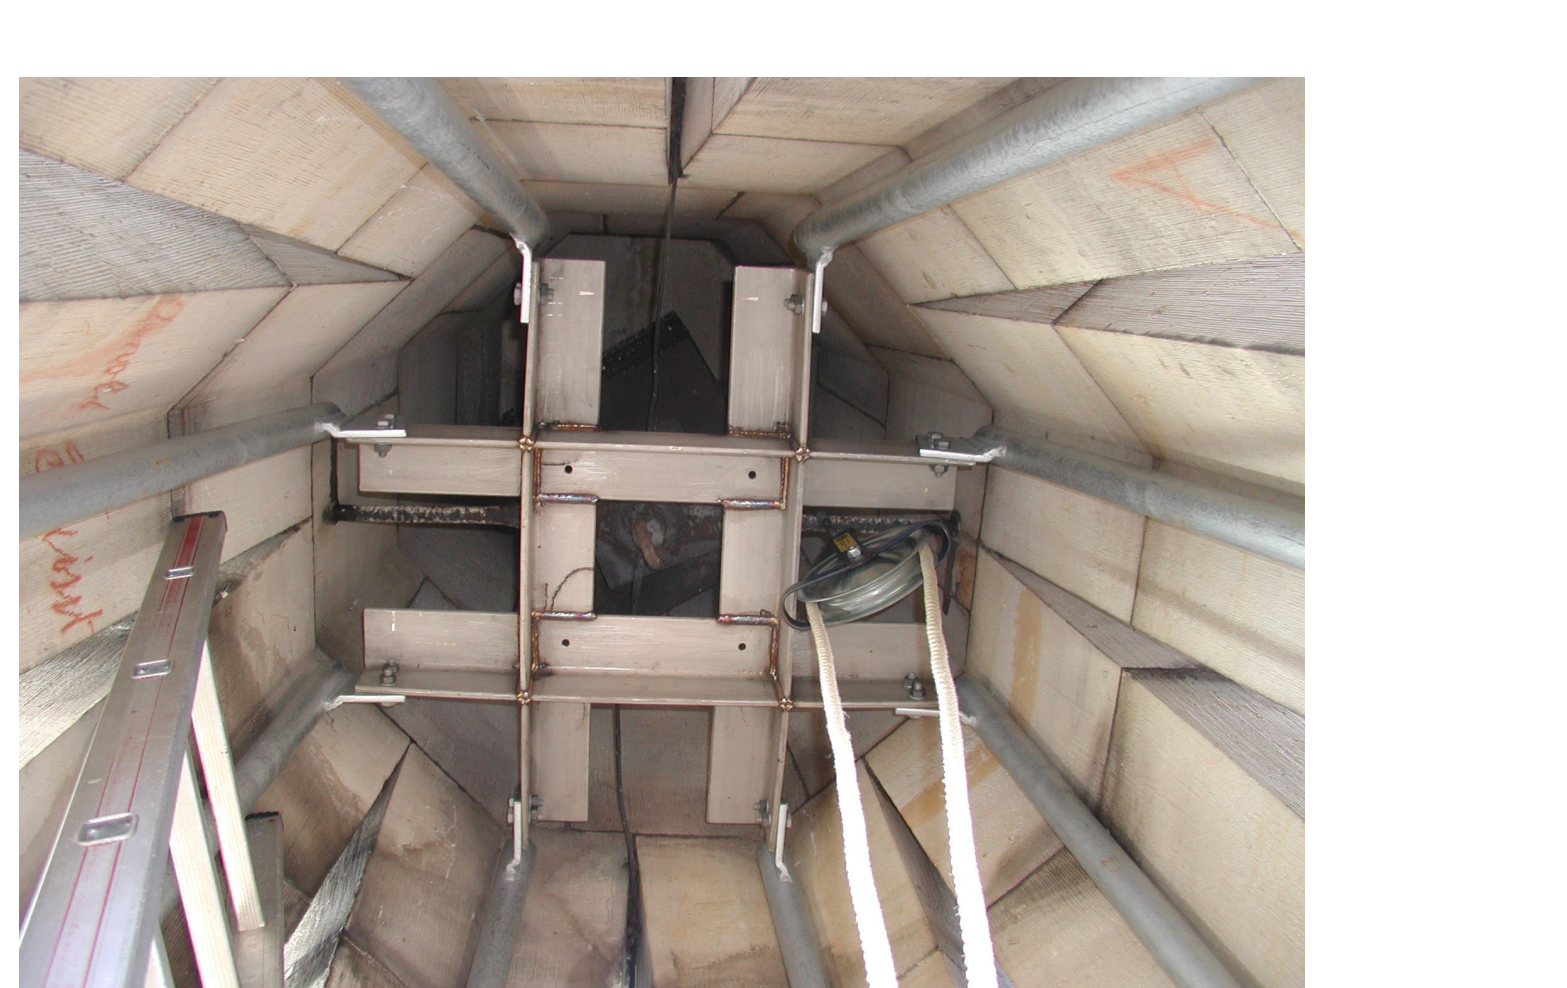
Auffangkonstruktion unter Gegengewicht.

Kurz- bis mittelfristige Massnahme: Einbau einer Auffangkonstruktion unter dem Gegengewicht damit dieses nicht in die Tiefe fallen kann. Dabei ist sicherzustellen, dass ein Versagen der Helmstange sofort bemerkt wird, da dies eine gravierende Gefährdung der Helmspitze bedeutet. Ein elektrischer Kontakt gibt ein Alarmsignal falls dies eintreffen sollte.

Kurz- bis mittelfristige Massnahme: siehe Abbildung rechts

Die Helmstange (soweit überhaupt möglich), die Auffangkonstruktion und die Alarmanlage sind jährlich mittels Augenschein und Funktionsprobe zu prüfen.
