WISSENSCHAFTLICHE BEGLEITUNG
Praxisorientierte Forschung
 Oberflächenschutz

Unkonventionelle Untersuchungsmethoden: Bleinachweis mit Röntgen

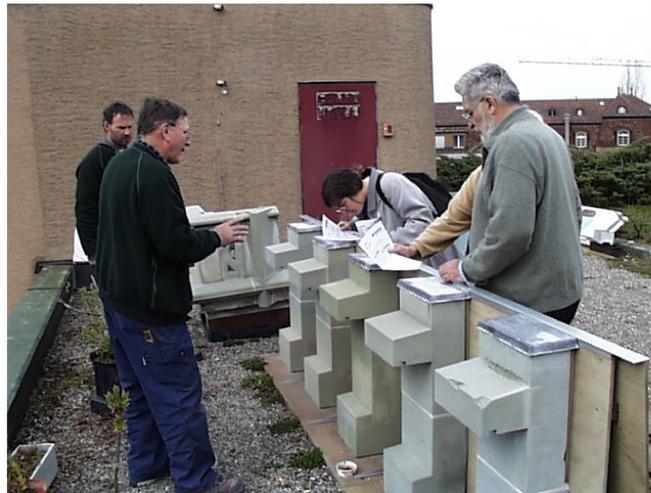
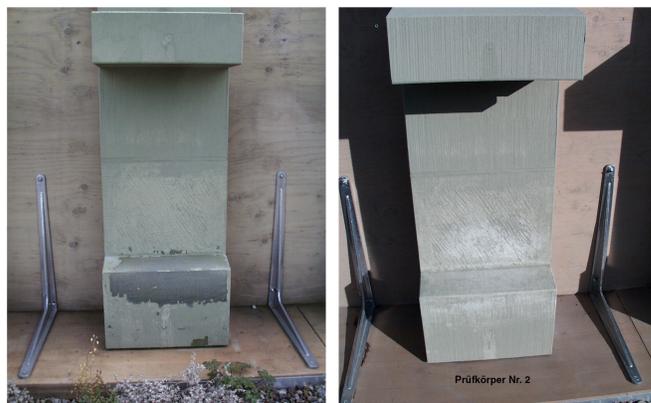
Prüfkörper auf einem Dach in der Stadt Bern: einzelne Anstrichsysteme zeigten bereits nach wenigen Monaten unschöne Verwitterungsbilder.

Nach sechs Monaten Bewitterung hat sich der mit Bleiweiss versetzte Halbölansrich am besten bewährt, zeigt er doch weder sichtbare Schäden noch Ausblühungen. Der unbehandelte Prüfkörper sowie der Prüfkörper mit Halböl ohne Zusatz, wiesen bereits unschöne Wasserläufe und Ausblühungen auf. Auffallend schlecht hat sich die Fertigschlämme (Kalkschlämme) bewährt, welche schon nach wenigen Wochen stark abgewaschen und fleckig wirkte.

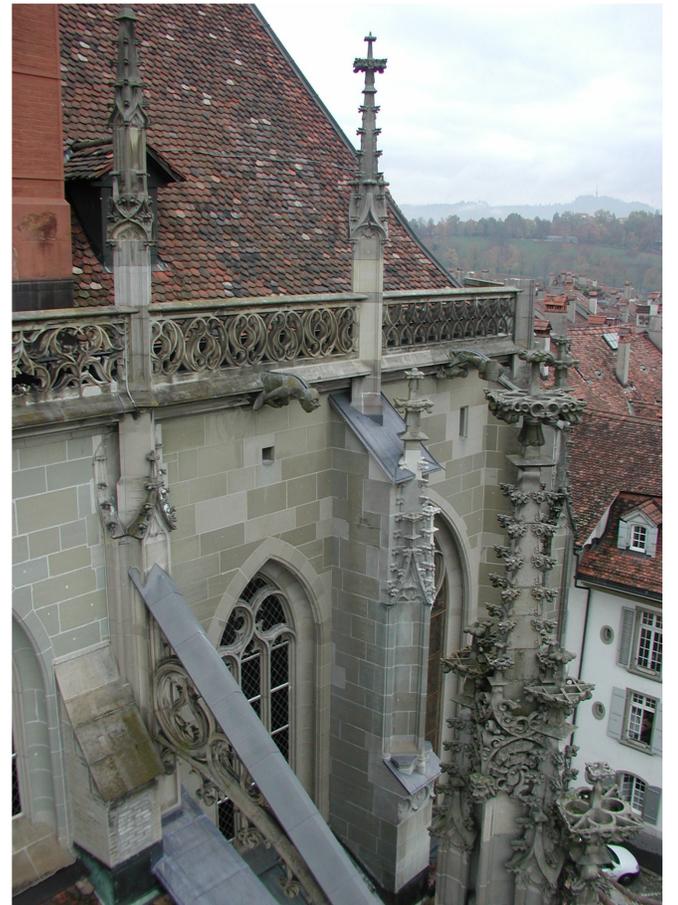
Chorpfiler 105 Süd: Versuch mit Ölen nach der Restaurierung 2003.

Parallel zum Versuch an den Prüfkörpern wurden zwischen 2002-2006 ausgewählte Bauteile am Münster geölt. Damit das Verhalten des Oberflächenschutzes auch auf alten, teilweise seit mehreren Jahrzehnten oder Jahrhunderten eingebauten Steinen sowie an bereits restaurierten und konservierten Partien beobachtet werden kann, wurde im Sommer 2003 unter Mitarbeit von Restaurator A. Walsler ein Chorstreifen auf der Südseite mit Halböl und Bleiweisszusatz geölt. Auch das Fenstermasswerk der Erlach-Ligerz Kapelle wurde aufgrund entsprechender alter Befunde und des guten Erhaltungszustandes wieder nachgeölt.

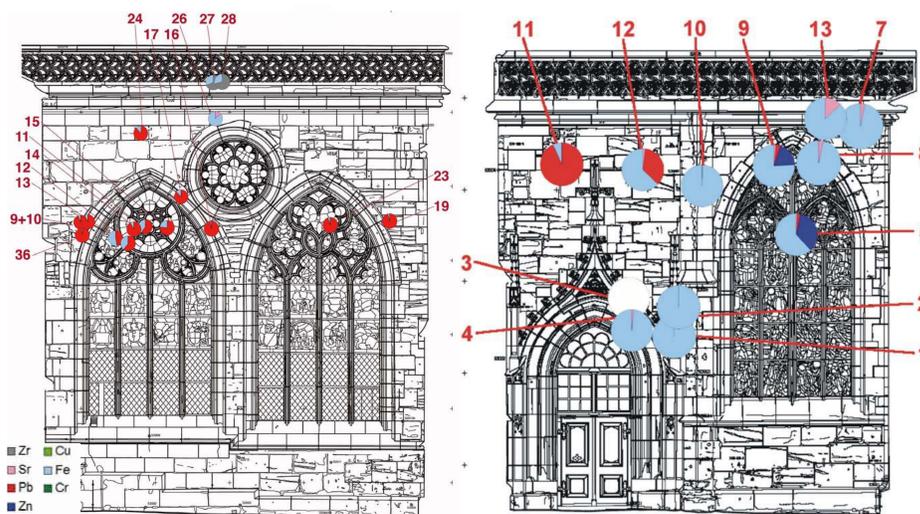
Erlach-Ligerz-Kapelle 20/205/311
 Südfassade, 15. Jh. weitgehend original erhalten

Schütz-Kapelle 30/205/311
 Südfassade, 15. Jh. diverse spätere Eingriffe

XRF-Messungen an der Fassade vom 26.04.2005 respektive 26.11.2006. Die Messungen korrelierten sehr gut mit den untersuchten Laborproben (Bilder: CSC, Fribourg)

Ein spontaner Feldversuch von Dr. Christine Bläuer-Böhm mit einem mobilen Röntgengerät, mit dem gewöhnlich Schwermetallrückstände in der Umweltforschung untersucht werden, brachte unerwartete und sehr interessante Aufschlüsse. So konnte an verschiedenen Probeflächen das Vorhandensein von Bleiweiss nachgewiesen werden. Da Bleiweiss traditionell als Pigment verwendet wurde, um das Nachdunkeln des Steins bei einem Ölansrich zu kompensieren, kann mit Hilfe der Bleirückstände indirekt auf Ölansrich geschlossen werden. Das Verfahren steckt noch in den Kinderschuhen. Rückschlüsse auf die Untersuchungsergebnisse von Susanne Mühlhaus geben jedoch Anlass zu Hoffnungen und Spekulationen: Sollte es möglich sein, genauere Informationen über alte Ölaufträge zu gewinnen, könnten Erkenntnisse von unschätzbarem Wert betreffend die Langzeitwirkung von Ölansrichen die Folge sein.

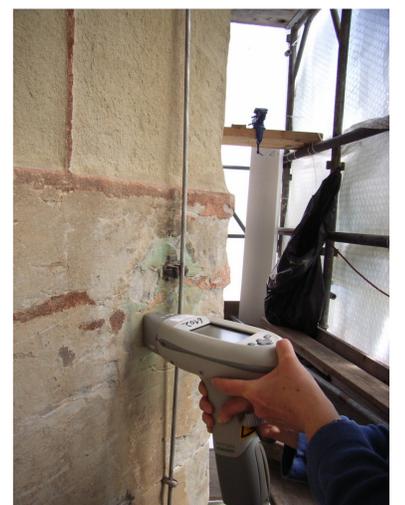
Feldversuch mit dem mobilen Röntgengerät durch Christine Bläuer.

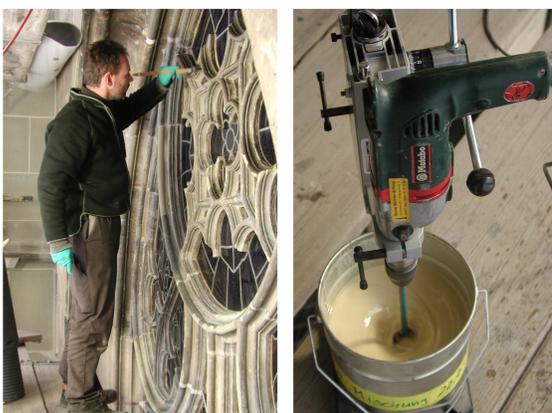
Aufgrund der Befunde an der Fassade der Erlach-Ligerz Kapelle (siehe rechts) wurde das Masswerk nach Abschluss der Restaurierungsarbeiten an dieser Stelle neu geölt (Halböl, Leinöl-Terpentinöl mit minimalem Bleiweisszusatz).

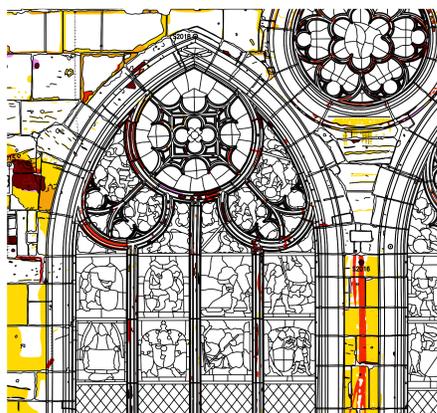
Die ältere Fassade der Erlach-Ligerz Kapelle, bei welcher mehrere Anstriche auf Ölbasis sowie mit Kalkfarben nachgewiesen werden konnten, befindet sich in einem erstaunlich guten Zustand. (Quelle: CSC Conservation Science Consulting Sàrl, Analyse von Anstrichproben, C. Bläuer 27.03.2007)

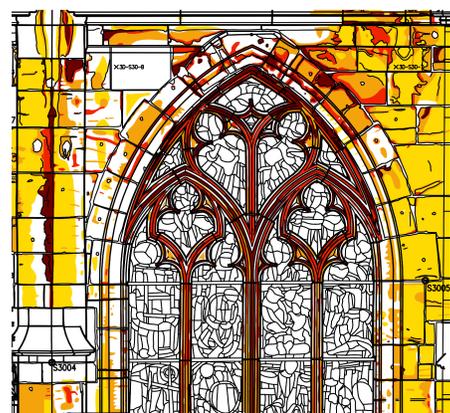
Beim etwas jüngeren Fenstermasswerk der Schütz-Kapelle, bei der eine solche Behandlung weitgehend fehlte (sehr unsichere Vermutung auf einen Wasserglasansrich), sind die Schäden und Fehlstellen deutlich grösser (rot). (Quelle: CSC Conservation Science Consulting Sàrl, Analyse von Anstrichproben, C. Bläuer 27.03.2007)

Ausblühung, Schuppen, Schmelz	Ausblühung, Schuppen, Risse	Aufblättern	Schalen
F1.01	F1.02	F1.03	F1.04
Ausblühung, Salze	Verfärbung, Flecken	Schwarze Punkte	Organischer Bewuchs
Fehlstellen	Wasserläufe	Ablegerverwitterung	Risse
			F1.05

Schadenskartierung Steinschäden, Münsterbauhütte Bern, 2005/ 2006
