Berner Münster-Stiftung, Bern

STEINKONSERVIERUNG UND -RESTAURIERUNG

Unspektakulärer Bauservice

Kleine Massnahmen zur Vermeidung von Wasserschäden

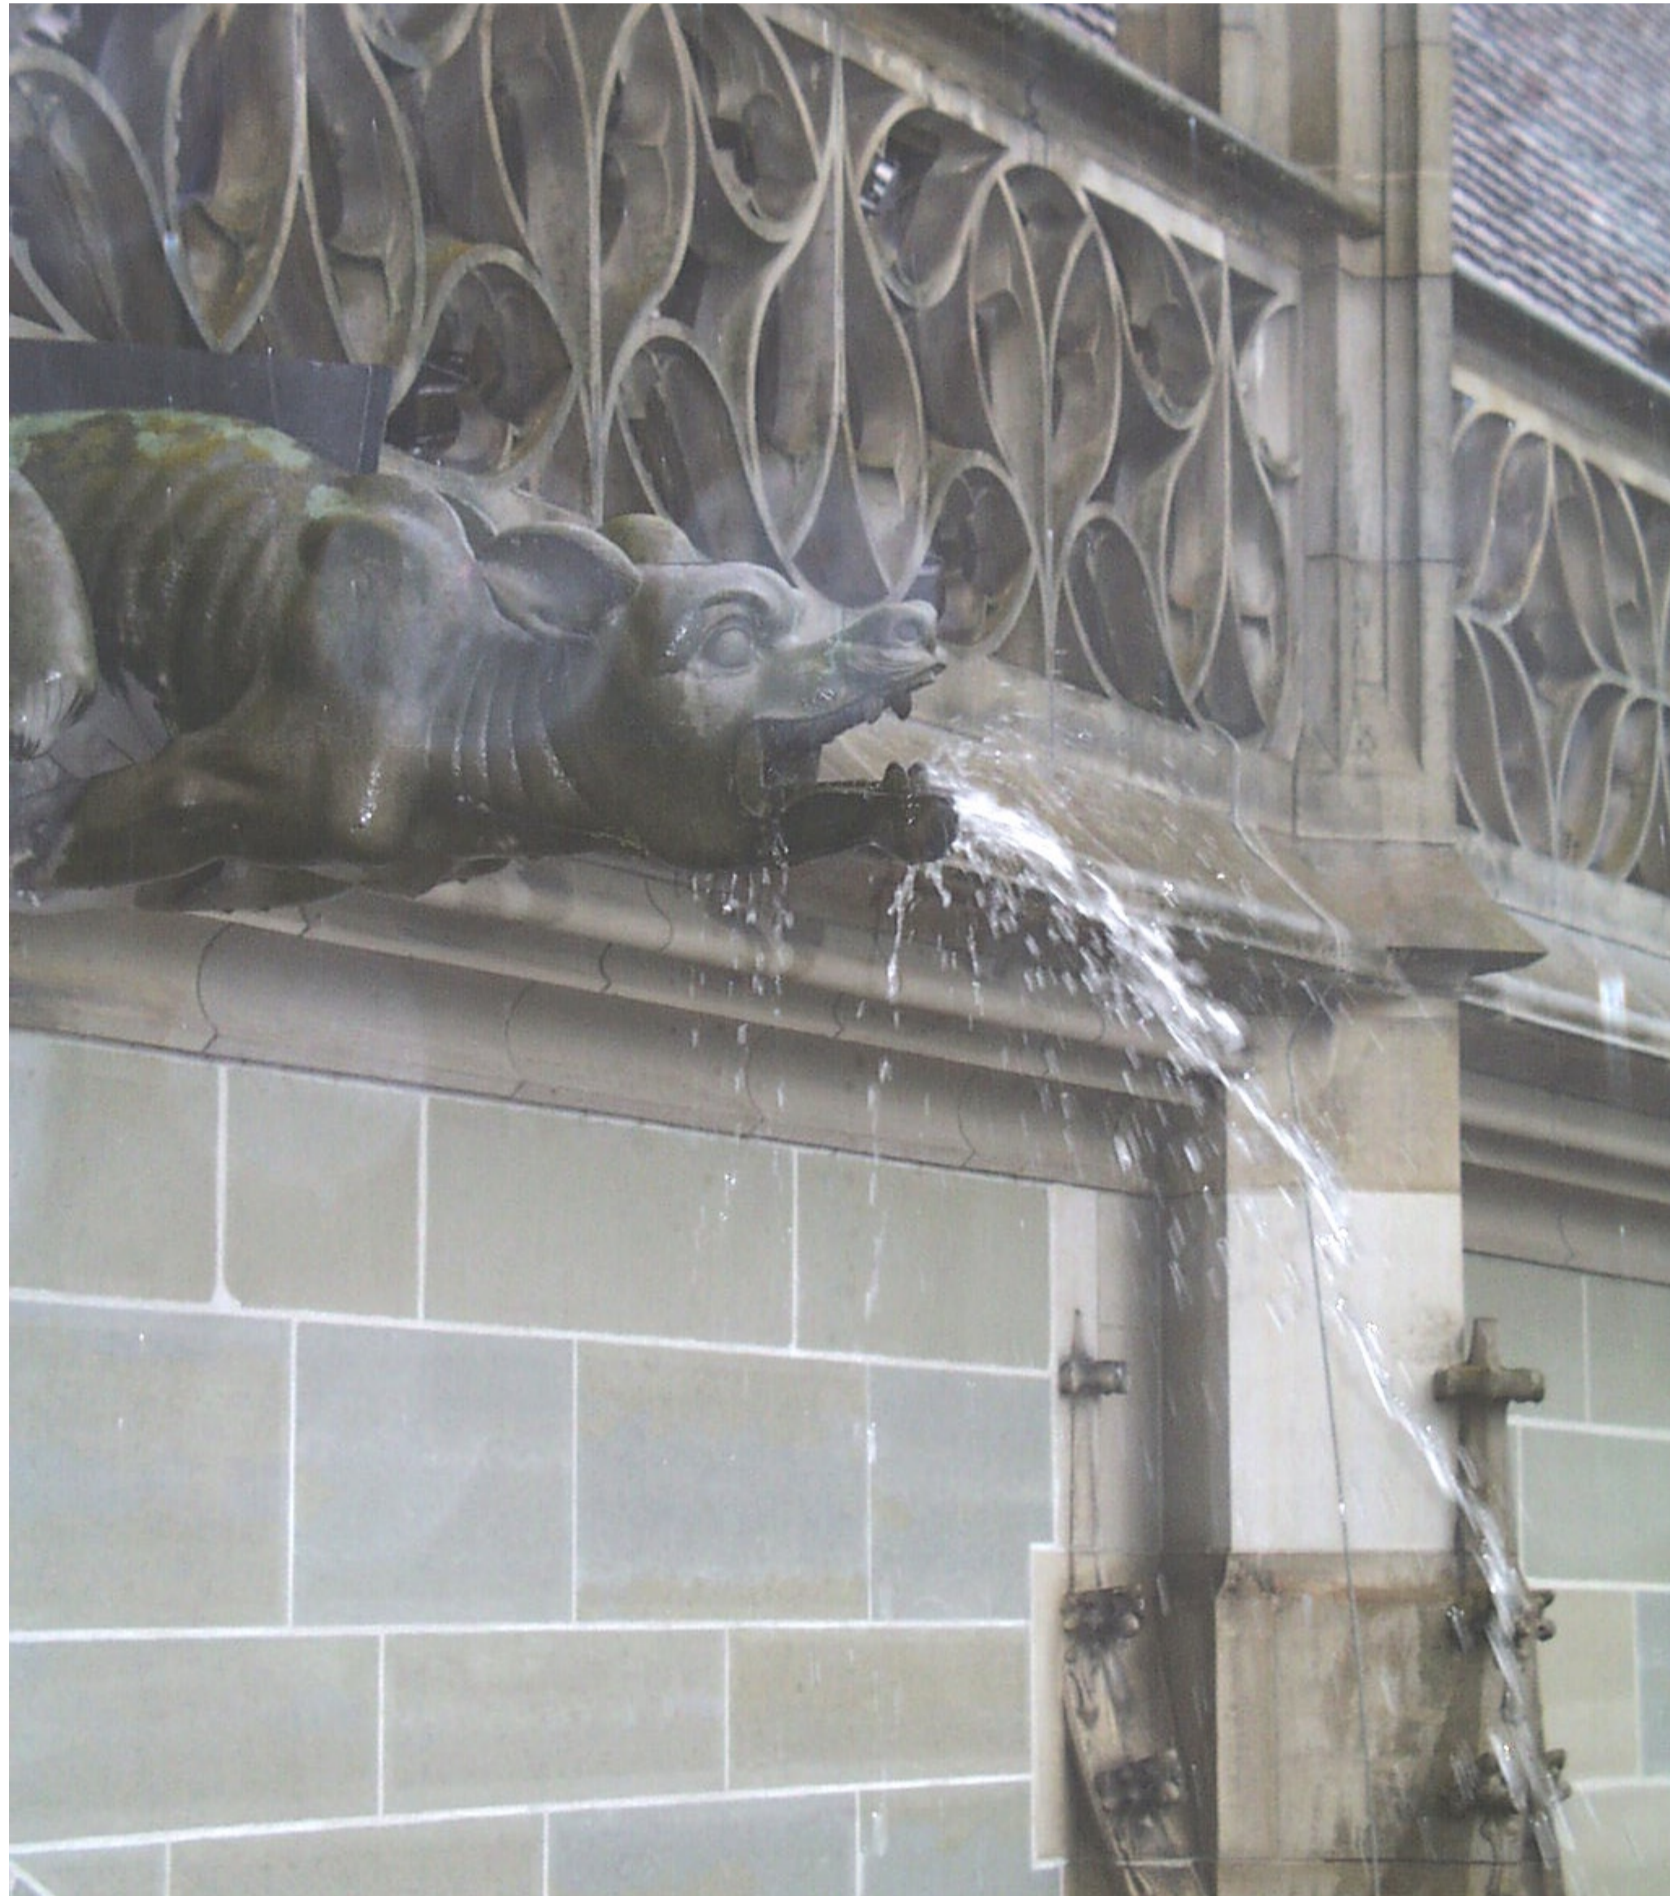
Ein wichtiger Teil des laufenden Bauunterhaltes besteht in der periodischen Baukontrolle, z.B. bei oder direkt nach starkem Regenwetter. Die vielfältigen, situationsbedingten und unspektakulären Massnahmen helfen Bauschäden vorzubeugen.

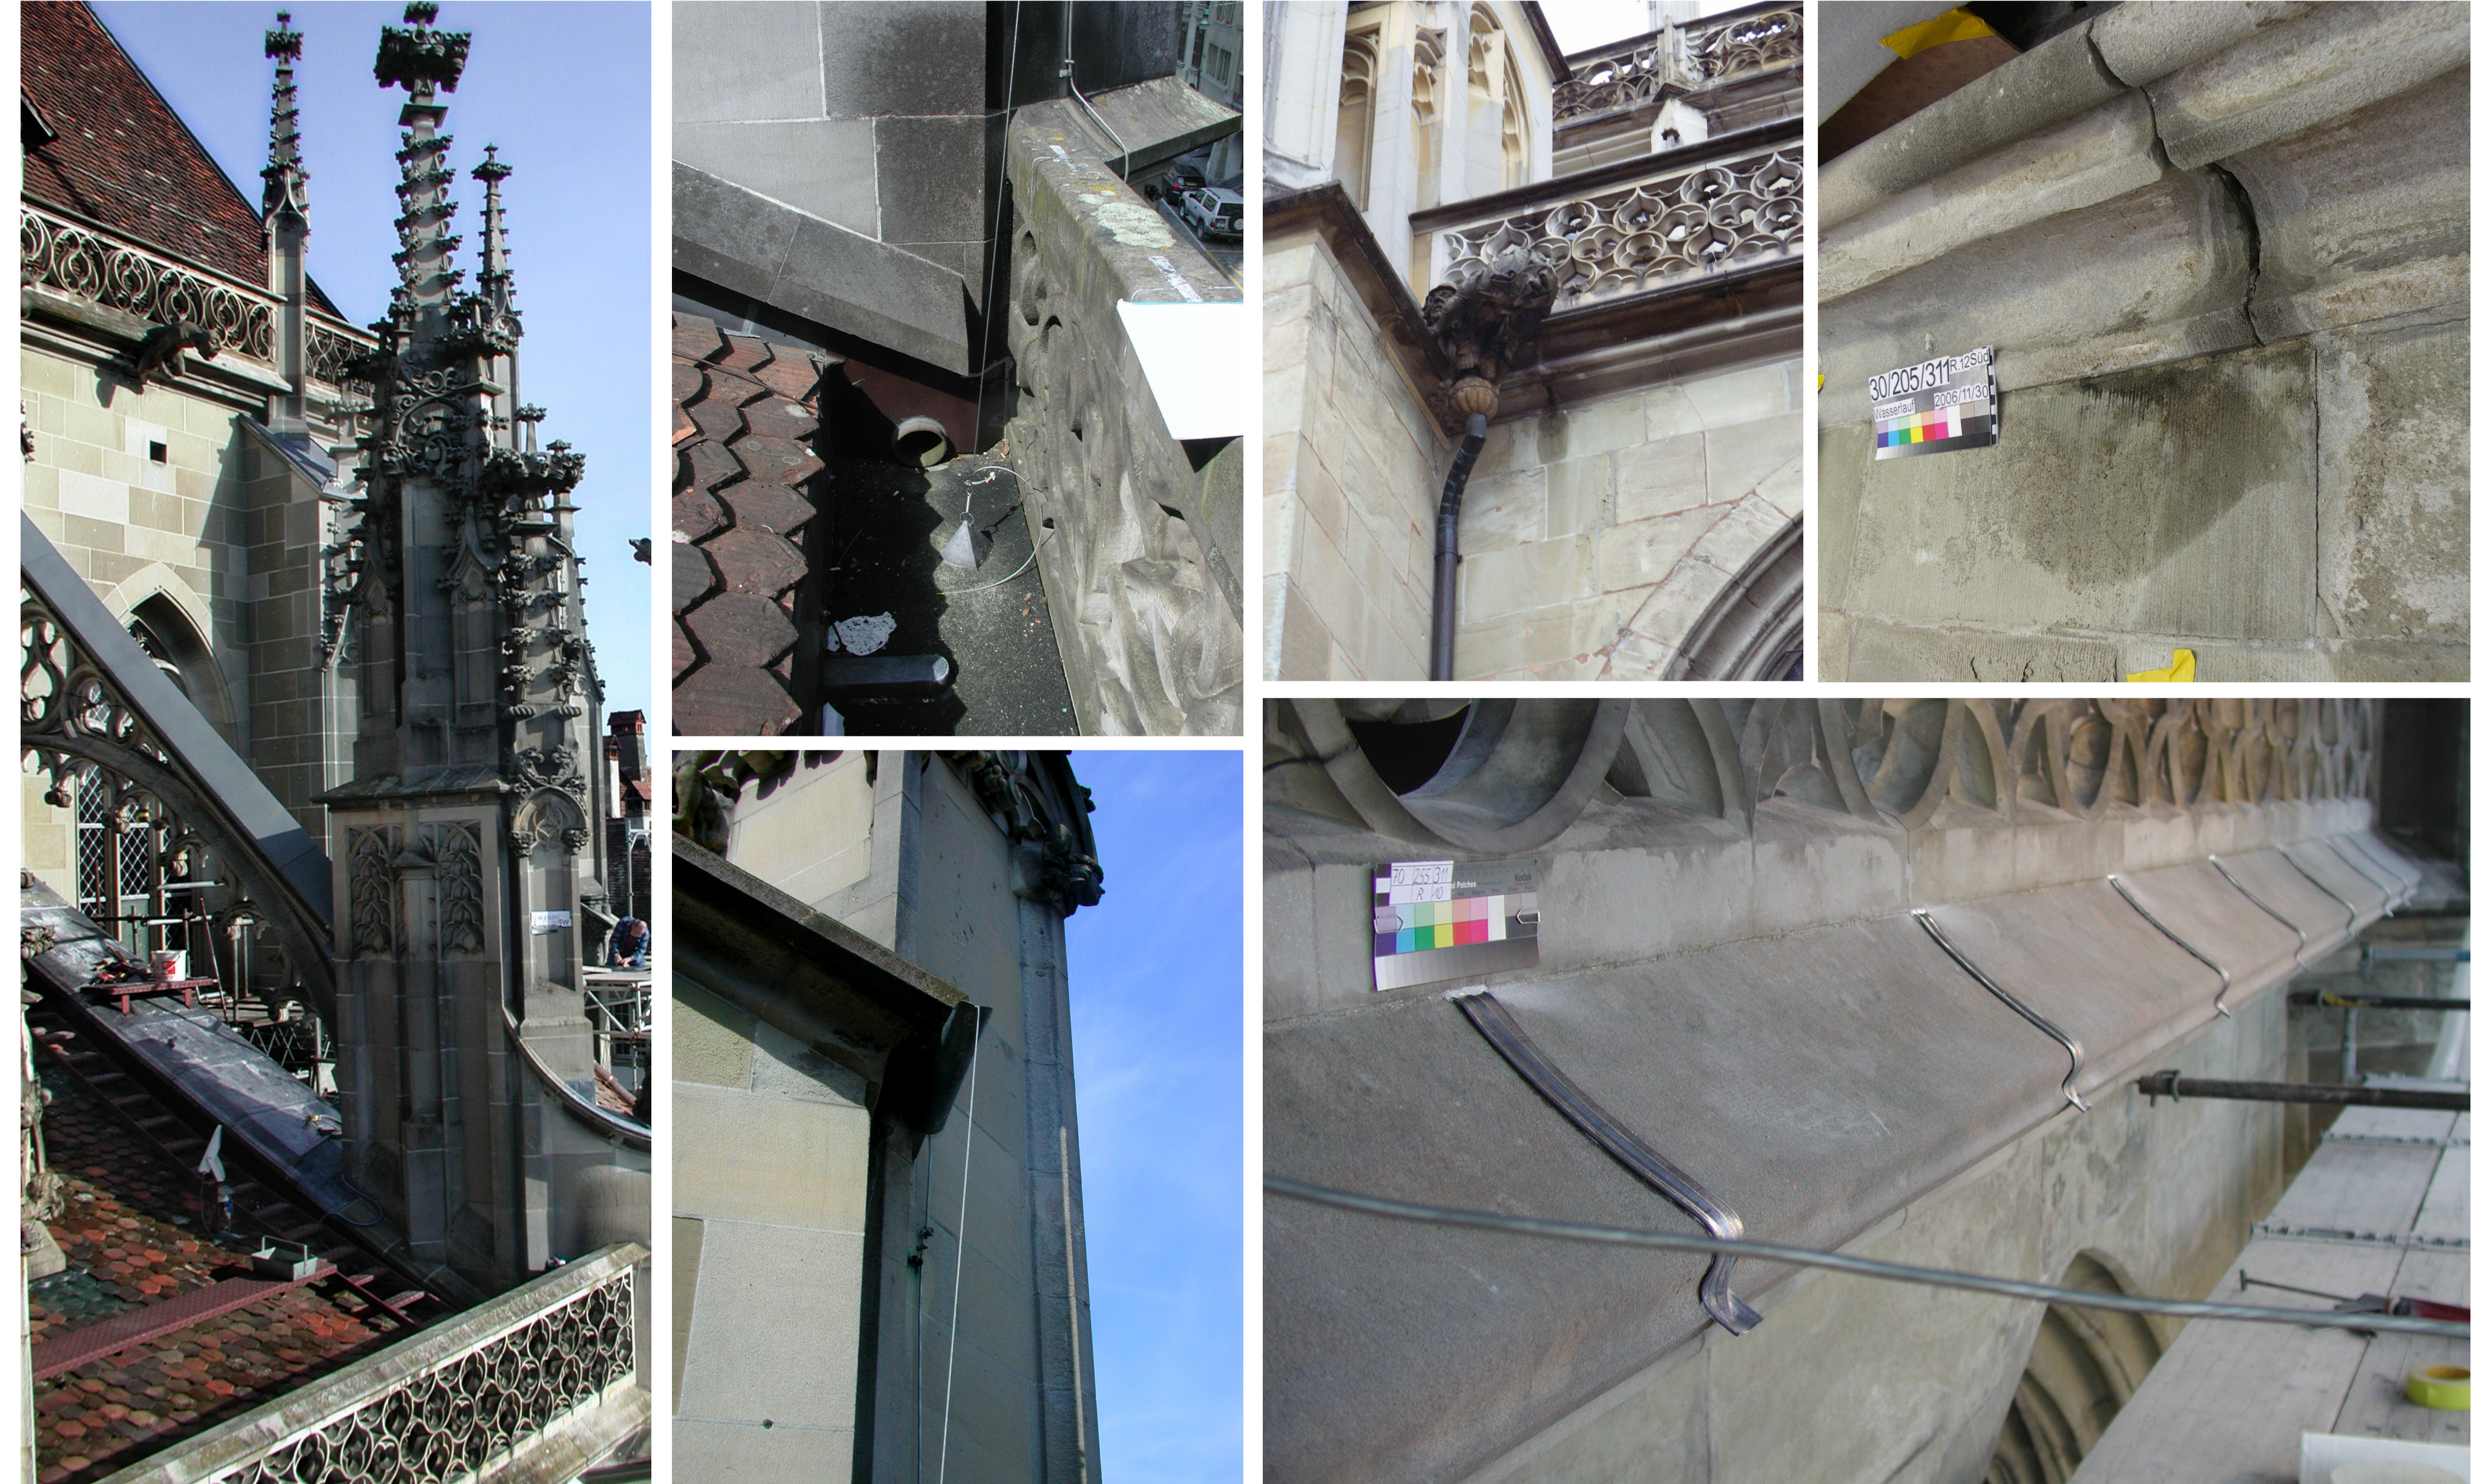
Kleine Ursache grosse Wirkung: Da das Regenwasser am Strebepfeiler 25 der Nordseite schon seit längerem unkontrolliert von der Abdachung auf die Brüstung tropfte, zeigte sich dort mittlerweile eine starke Krustenbildung mit Moos und Algenbefall. Ausserdem wurde bei einem Kontrollgang zusätzlich am daneben liegenden Pfeilerschaft eine beschleunigte Verwitterung (Sanden und Abplatzungen) festgestellt. Daher wurde von einer Hebebühne aus eine kleine Wasserrinne sowie ein feines Drahtseil angebracht, welches das Wasser neu gezielt in den Galerieboden ableitet.

Diskrete Abdeckung der immer wieder offenen Bewegungsfugen unter den Brüstung über den Seitenschiffenstern. Mit dieser einfachen Massnahmen können unschöne Wasserläufe und schnell fortschreitende Schäden in den Ausdunstungszonen weitgehend vermieden werden.

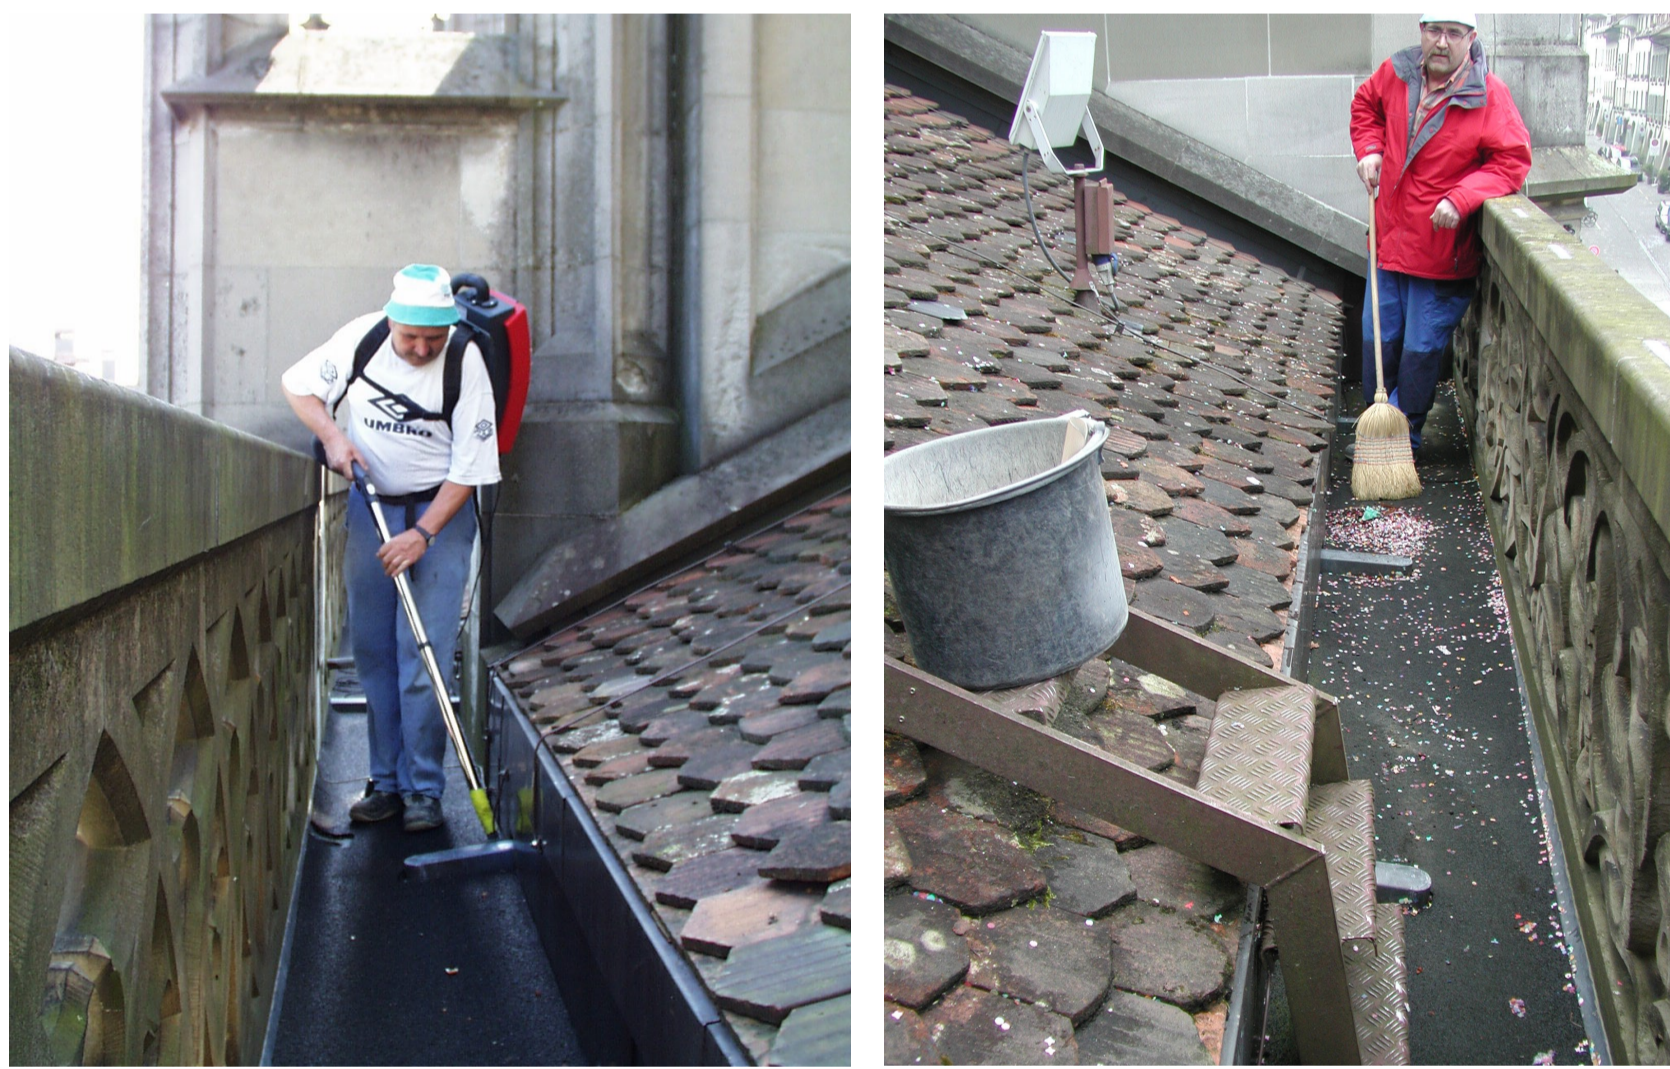
Um einen Verschluss der Ablaufrohre durch Blätter, Papier, Moos etc. zu verhindern, wurden auch in diesem Jahr vor und nach heftigen Regenfällen die Galerien mit einem neu angeschafften portablen Staubsauger vom Unrat gesäubert. Entsprechend den Wetterverhältnissen erfolgen jeweils umgehend Kontrollen. Im Winter werden Dach- und Galeriebereiche von Schnee und Eis befreit. Die Unterhaltsarbeiten erfolgen je nach Bedarf selbständig durch den zuständigen Mitarbeiter der Münsterbauhütte.

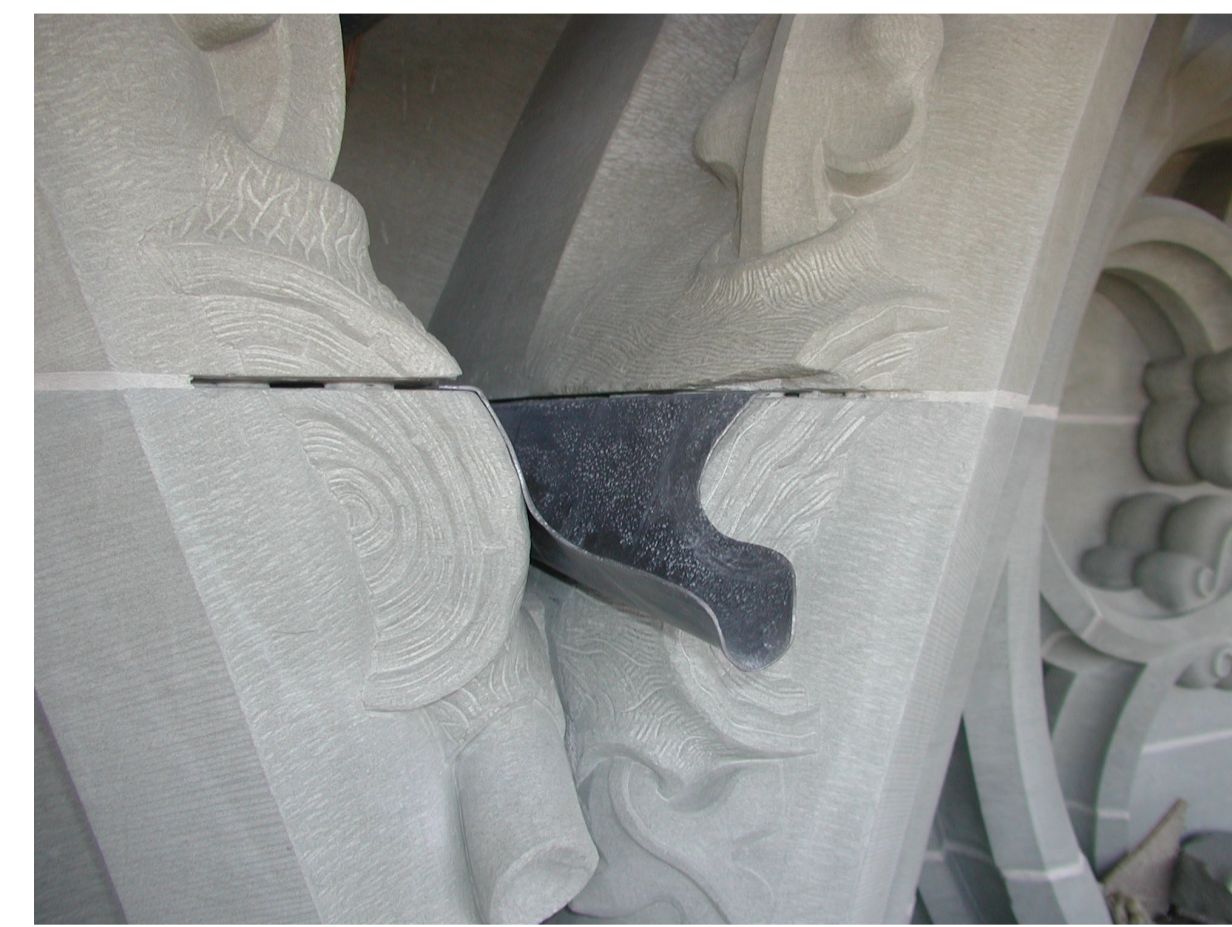
Abweisbleche die Bauteile vor Verwitterung schützen (oberer Viereckskranz West)

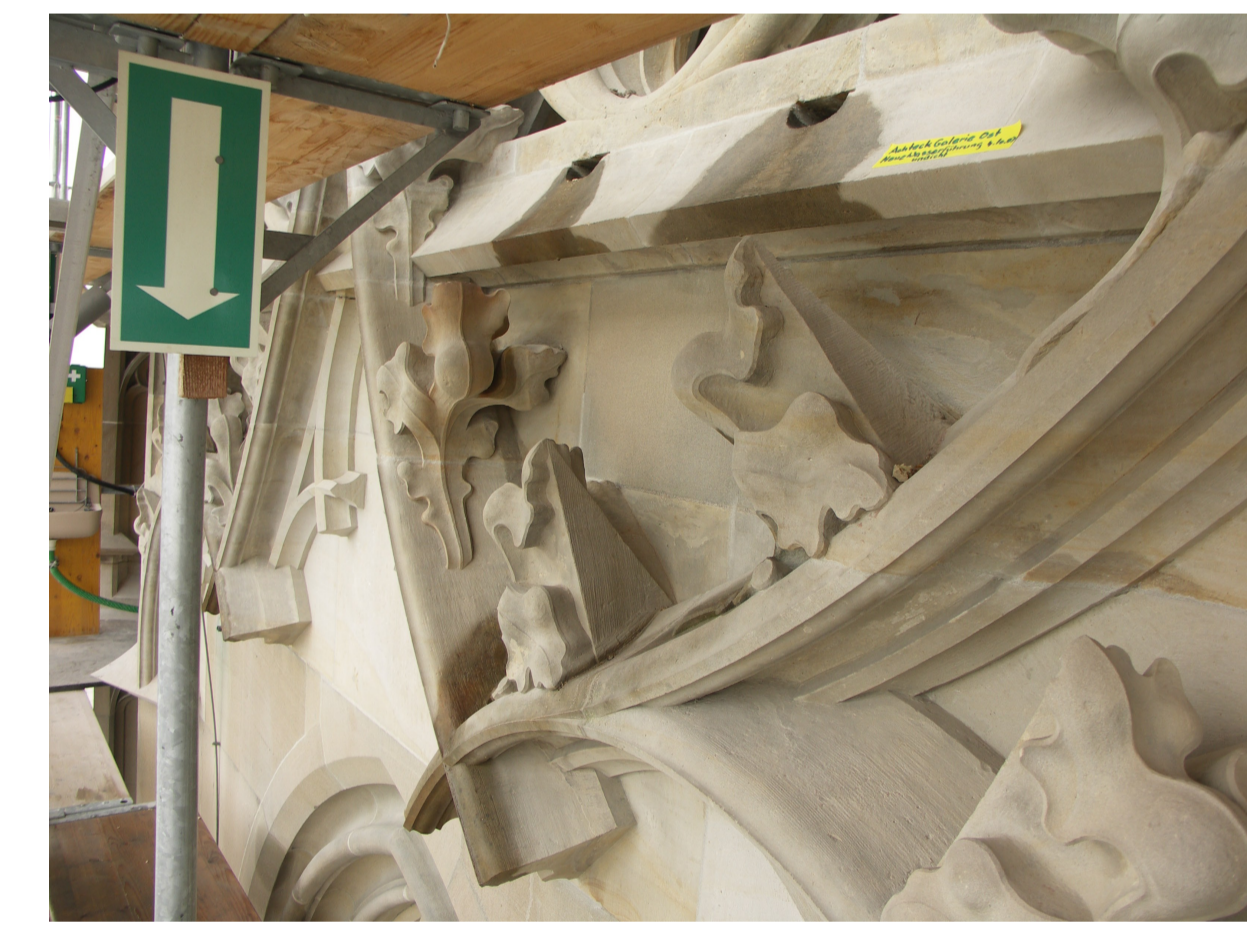
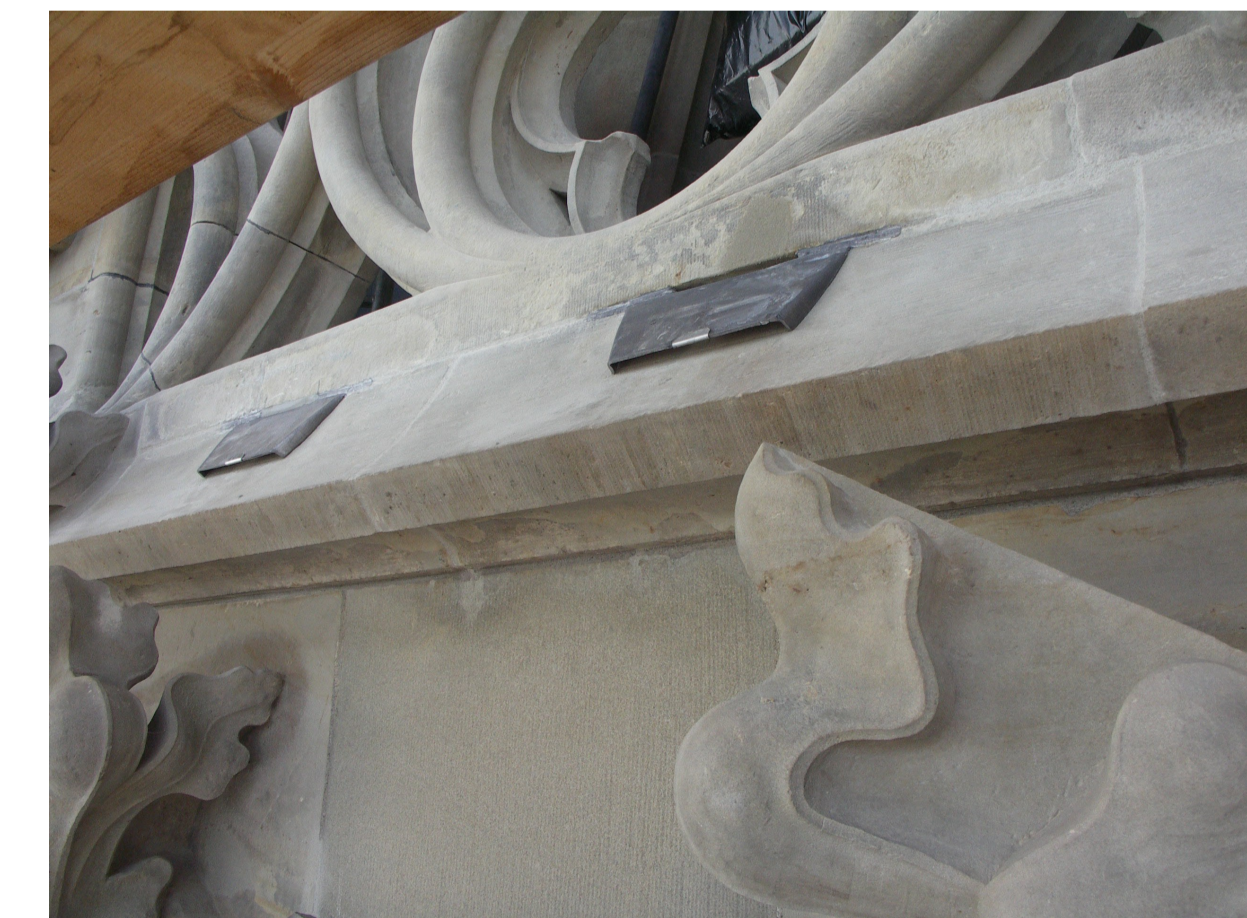
vorher

nachher

Einige von zahlreichen Ausspeiern unter der Brüstung am Oberen Viereck. Damit das Regenwasser nicht unter die neuen Blechabdeckungen in der Galerie dringen kann und das Abfließen von allfälligem Kondenswasser trotzdem gewährleistet ist, wurden kleine hinterlüftete Abdeckungen angebracht.

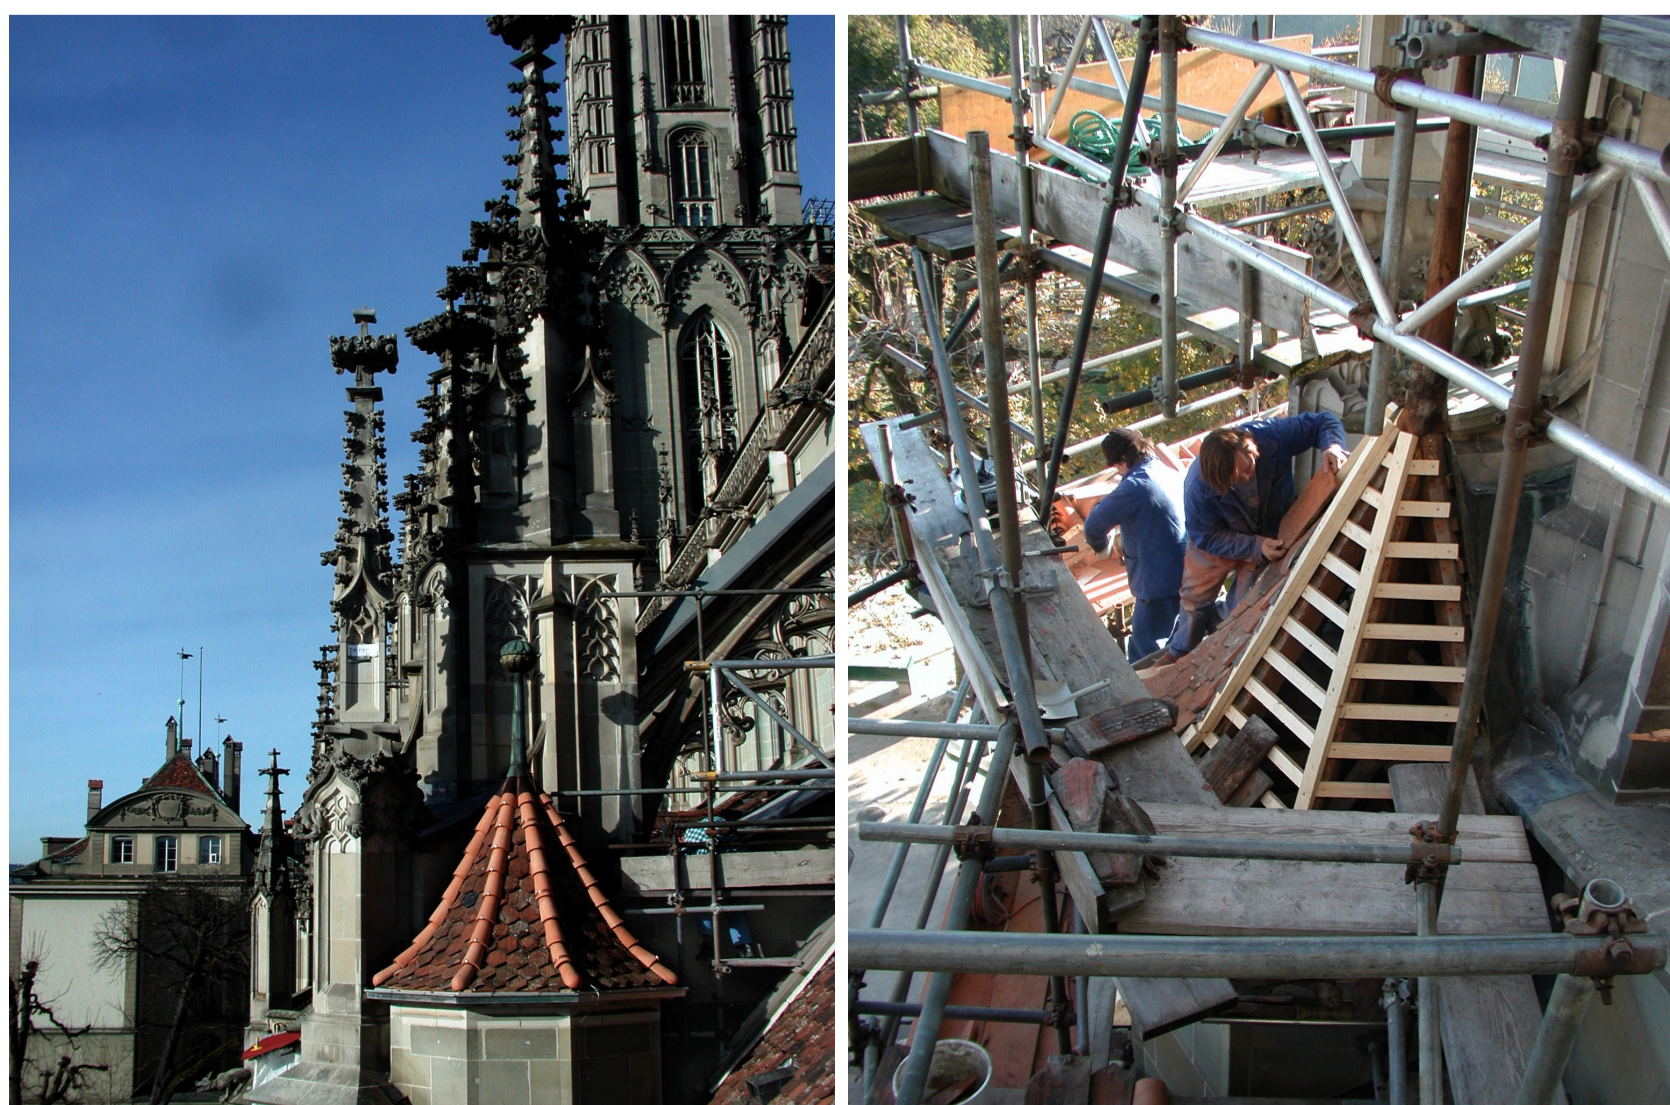
2003 wurde das seit längerem undichte Dach des Sakristeitrepptürmchens saniert. Die Ziegellattung samt Unterdach wurde grösstenteils ersetzt. Die noch brauchbaren alten Ziegel wurden umgedeckt, die First- und Gratziegel ersetzt. Neu wurde eine kleine Dachrinne, welche das Wasser hinten in die darunterliegende Galerie abführt angebracht. Am Schluss wurde das Dach an den Blitzschutz angeschlossen

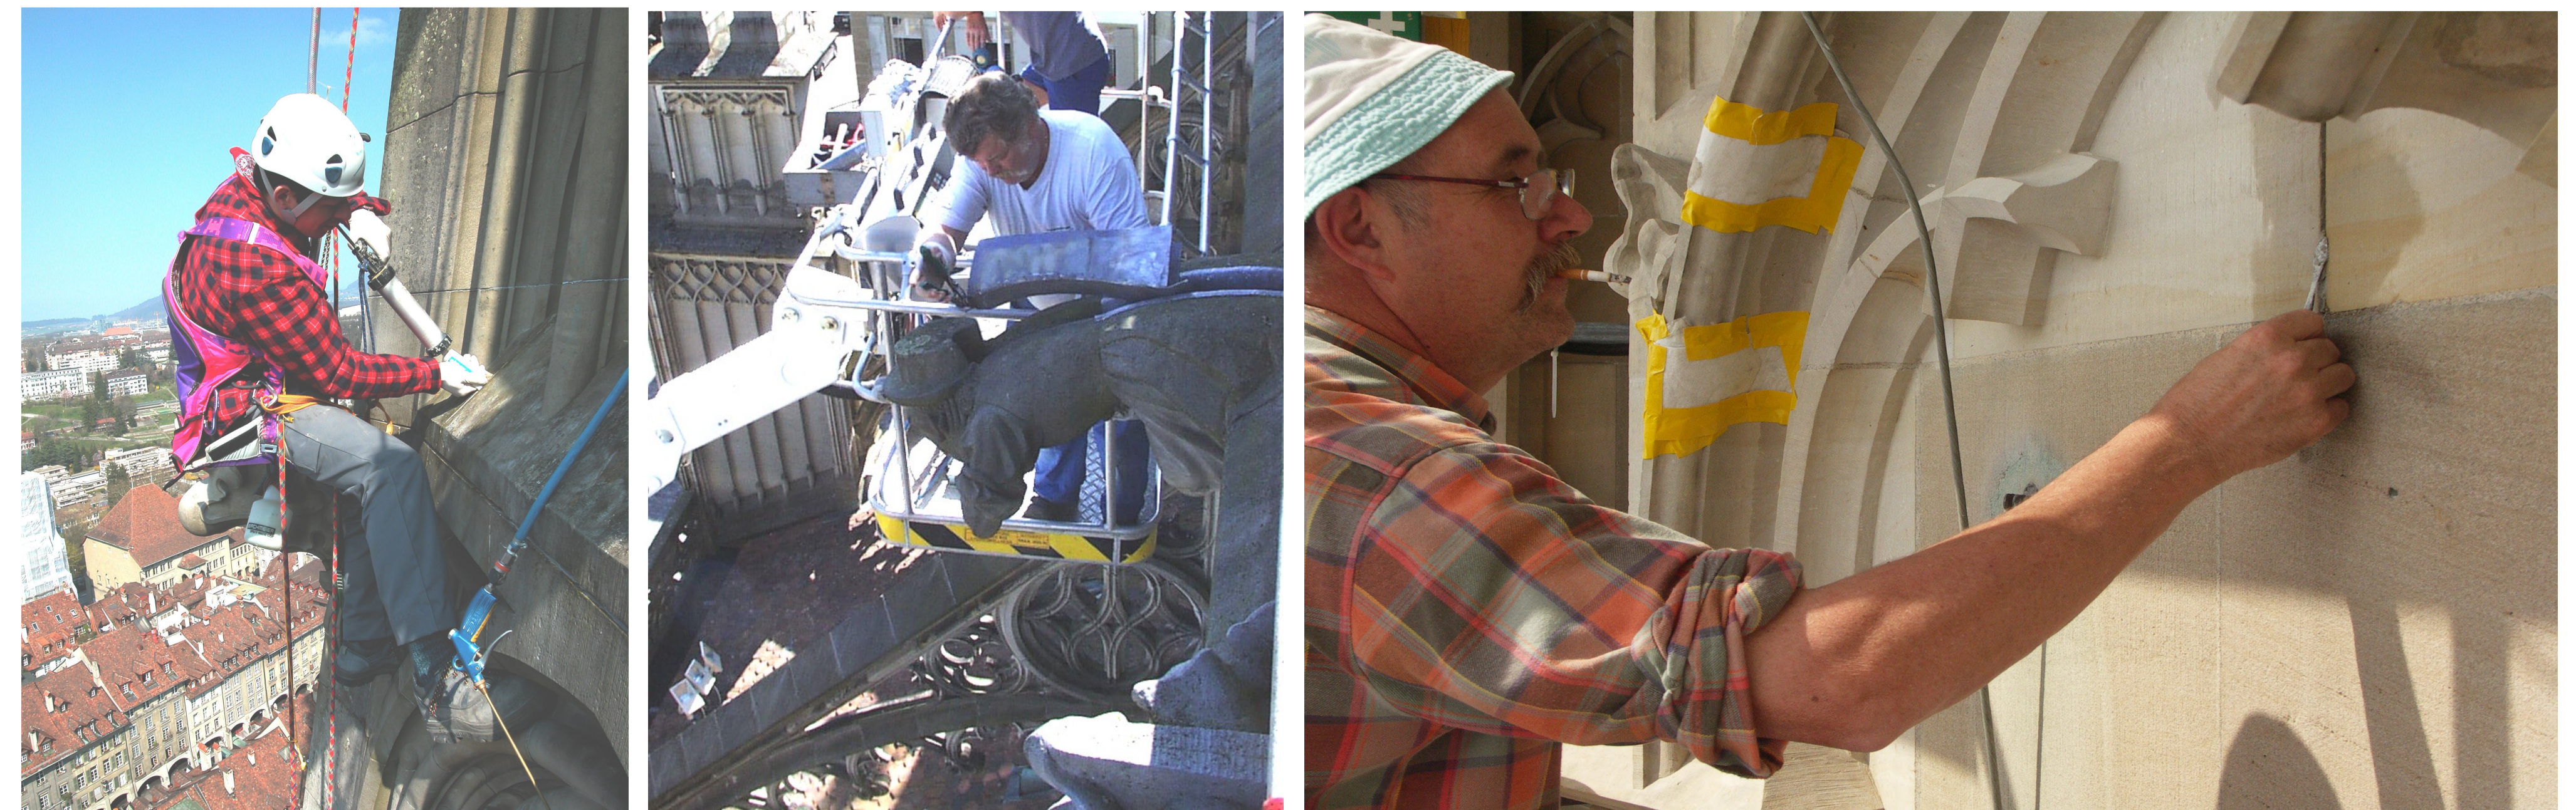
Notdürftiges Schliessen von offenen Fugen am Turmhelm

Auskleiden der Wasserspeier mit Blei von der Hebebühne aus (Nordseite, Sommer 2003)

Schliessen von offenen Fugen
