STEINKONSERVIERUNG UND -RESTAURIERUNG

Witterungsbedingte Risse

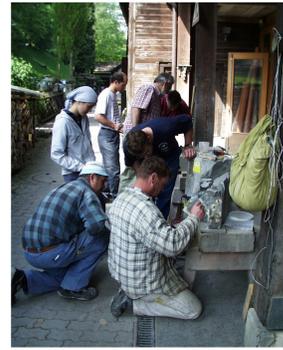
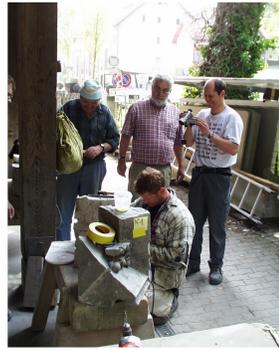
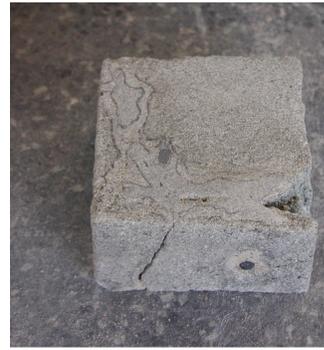
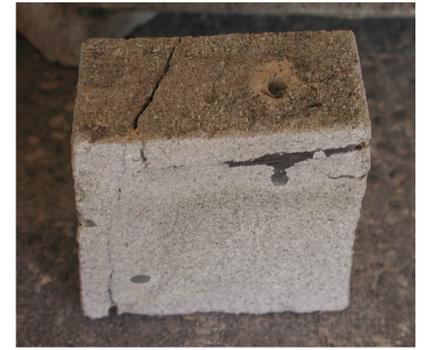
Risse im Sandstein gehören in Bern zu den häufigsten Schadensbildern. Die Ursachen für die Risse sind vielfältig: Neben konstruktiv/statisch bedingten Rissen ist vor allem die Schalenbildung mit ihren komplexen Schadensmechanismen massgeblich daran beteiligt. Da über die offenen Risse vermehrt Wasser in den Stein eindringen kann und damit den Schadensfortgang beschleunigt, ist es unabdingbar, diese Risse soweit wie möglich zu schliessen.

Erste Versuche 2001 in der Bauhütte unter Anleitung von Restaurator Andreas Walser. Die aufgeschnittenen Prüfkörper zeigten eine sehr gute Fließfähigkeit und Füllwirkung des Acrylharzes. Die Gefahr des Entstehens von unerwünschten Trennschichten besteht, zeigte sich aber in der praktischen Anwendung sehr klein. Die beiden Versuchsstücke rechts wurden absichtlich bis zur völligen Sättigung mit Harz verfüllt. An verschiedenen Bauteilen wurden in den Jahren 2001-2005 gute Resultate mit diesem Verfahren erzielt. Es wurde darauf geachtet, dass das Harz nie an der Steinoberfläche direkt dem UV-Licht ausgesetzt war (Überdeckung mit Mörtel).

Versuchskörper mit verpressten Rissen wurden aufgesägt und die Eindringtiefe überprüft. Die Ergebnisse waren sehr unterschiedlich, der hier abgebildete Mikrozement verfüllt Risse bis zu 0,3 mm.

Tiefe Risse müssen vor dem Verpressen geschlossen und mit Druck verfüllt werden. Dazu wird seit 2006 das sog. „System Kaiser“ verwendet. Es handelt sich dabei um ein Verfahren, bei dem Metallpacker mittels Heisskleber auf den zu verfüllenden Riss geklebt und dieser anschliessend mit einer aufgesetzten Spritze verpresst wird.

Oberflächliche Risse können direkt mit Spritze und Kanüle verfüllt werden. Durch das Einfärben des Mikrozements mit Pigmenten sind die verfüllten Risse anschliessend kaum noch sichtbar.

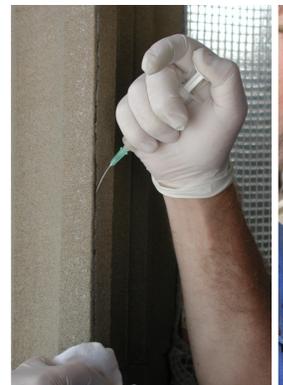
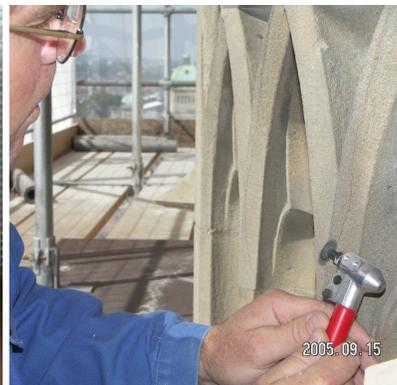
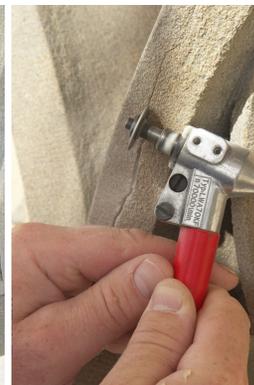
2005: Vergossen von Rissen am Oberen Turmachteck mit Acrylharzinjektionen. Damit das Harz nicht dem direkten Sonnenlicht ausgesetzt wird, mussten die Risse in einem aufwändigen Verfahren nochmals oberflächlich aufgefräst und anschließend mit Deckmörtel geschlossen werden. Bei den grossflächigen Rissbildern am Zuger Sandstein wurde zudem eine Behinderung der Wasserdampfdiffusion befürchtet. In systematischen Versuchsreihen wurde in den darauffolgenden Jahren nach einem effizienteren und verträglicheren Ersatzprodukt möglichst auf mineralischer Basis gesucht.

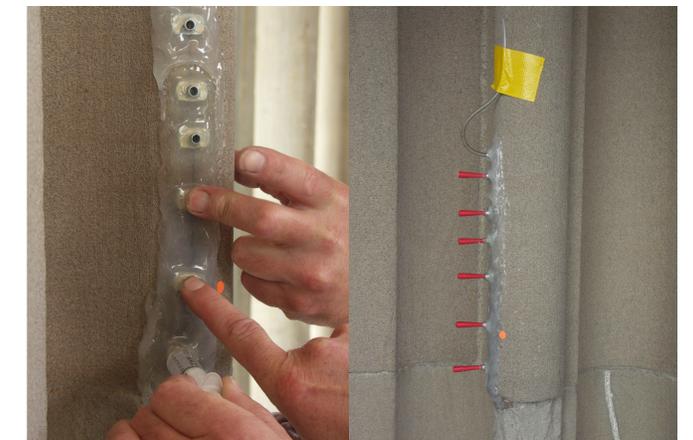
1. Versuchsreihe: Zwei zirka 15 x 20 cm grosse Sandsteinplatten wurden zusammengefügt und die Verpressmasse wurde über einen Metallpacker von unten nach oben mit einer Spritze eingepresst. Die Platten wurden nach dem Erhärten der Masse auseinandergenommen, um die Füllwirkung zu überprüfen.

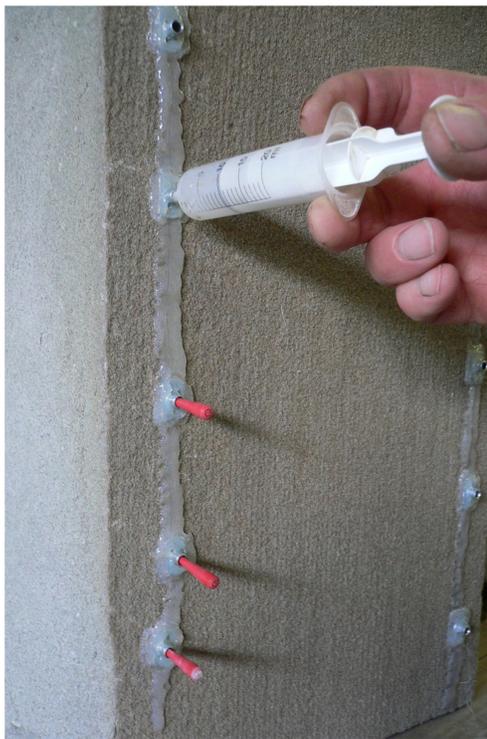
Schliessen und Verfüllen von Rissen.

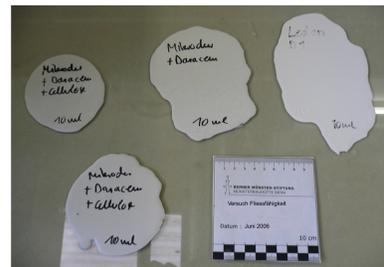
Auf einer Glasplatte wurde die Fließfähigkeit der unterschiedlichen Materialien überprüft.
