# Längsfassade

## Fiale IX-X, Süd

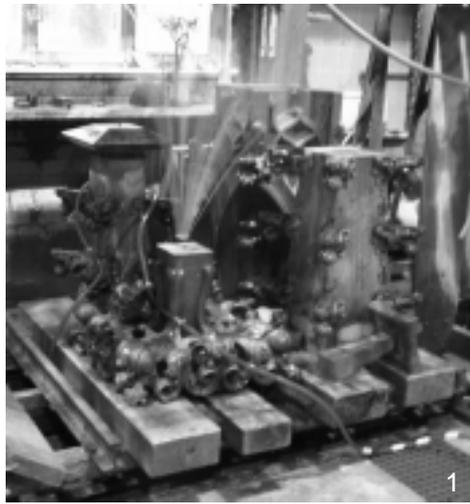
- 1 Entsalzung durch Fluten mit Wasser über die Weihnachtsferien
- 2a+b Massaufnahmen zur Ergänzung der CAD-Übung
- 3 Rissarmierung
- 4 Neues Schaftstück ausfräsen
- 5 Ausbohren
- 6 Nachbearbeiten von Hand
