Versicherung zusätzlicher Kontrollpunkte am Bauwerk

Tätigkeitsbericht 2000
Berner Münster-Stiftung

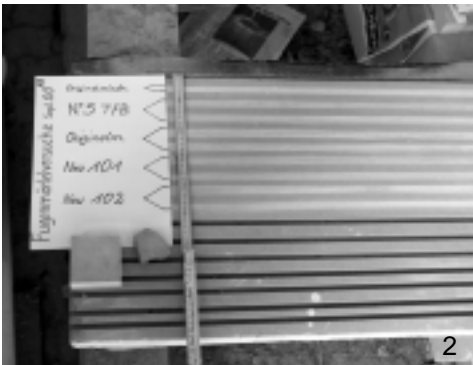
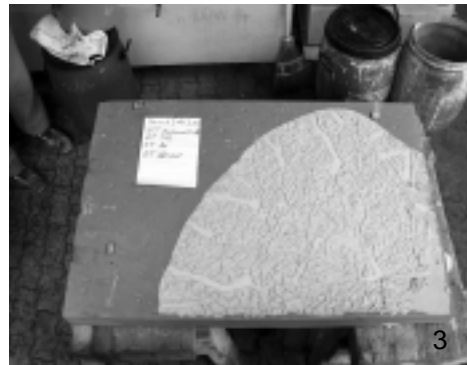
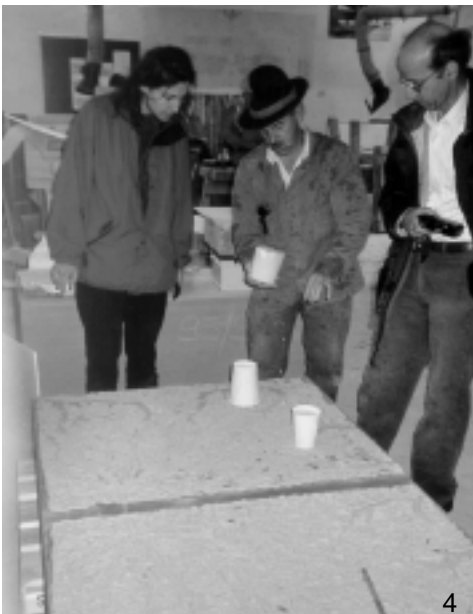
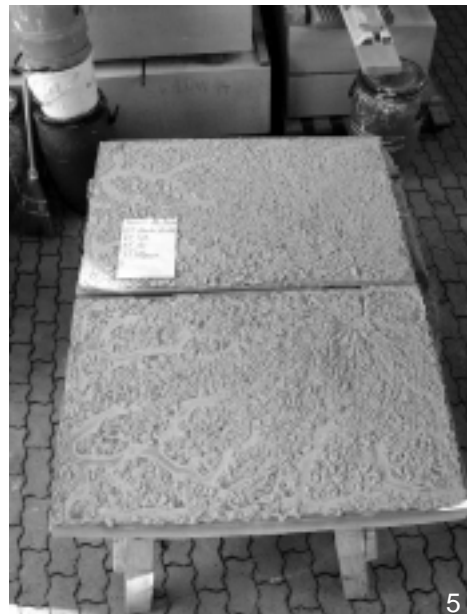
Hoch über dem Münsterplatz:

1. Frischmörtel Konsistenzmessung
2. Fugenverschlussproben
- 3-5. Lagerfugen - Giessversuche

1. Am Bau und anhand realitätsnaher Mörtelvergussproben
 - Die geforderte Qualität überprüft und bestätigt werden
 - Frischmörtelkontrollen eingeführt werden
2. Eine verbesserte Fugenverschlussmörtelrezeptur entwickelt werden, dazu aus dem Bericht von Ch. Merz vom 5. Dezember:
„Es muss aber beachtet werden, dass die Druckfestigkeit dieser Mörtelmischung mit Werten unter 1N/mm^2 und einem E-Modul bei ca. 1000N/mm^2 am Anfang sehr gering sind und sich erst durch den länger andauernden Prozess der Karbonatisierung zu den gewünschten Werten entwickeln.“

Mittels eines speziellen neuen Zwangsmischers können grössere Mörtelmengen effizienter bereitgestellt werden.
