# steinzeitlos

Berner Münster-Stiftung Bern  
Münsterbauhütte Bern  
Münsterbauleitung Bern

*Projektverfasser:*  
Hermann Häberli, Münsterarchitekt

## Stein zeitlos?

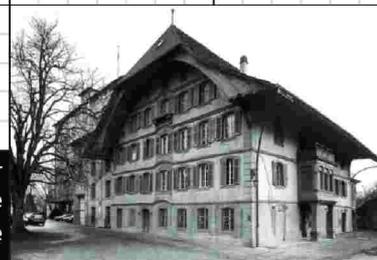
Alte Mühle Langenthal, erbaut 1754/59 (oben), restauriert 1992 (unten). Ein grosses auskragendes Dach, ein wasserdichter Hartsteinsockel, sowie ein schützender Anstrich haben die zahlreichen Fassadenbauteile aus Sandstein über 2,5 Jahrhunderte lang weitgehend vor Zerstörung geschützt und erhalten.

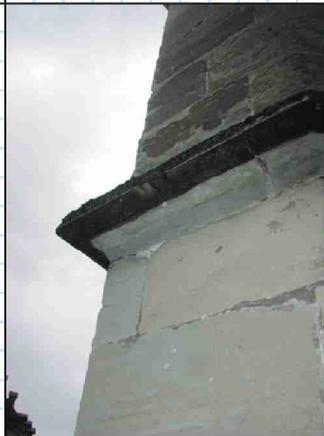
**Chronische Schwachpunkte**  
Aus der Fläche herausragende Simse, Frieze oder andere Ornamenteile mit darunter sporadisch durchfeuchteten Schadstoff- und Salzansammlungszone.

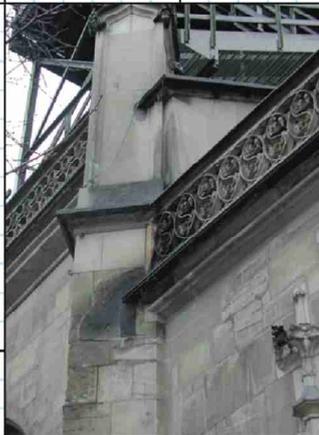
**Wasser von oben ...**  
Durch ständig herablaufendes Wasser entstandene Auswaschungszone mit Erosionserscheinungen und Schmutzkruste.

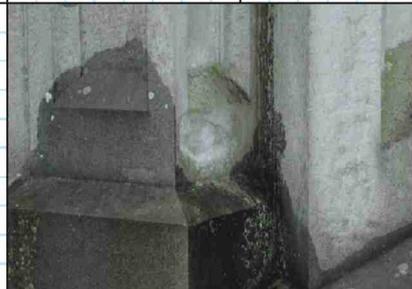
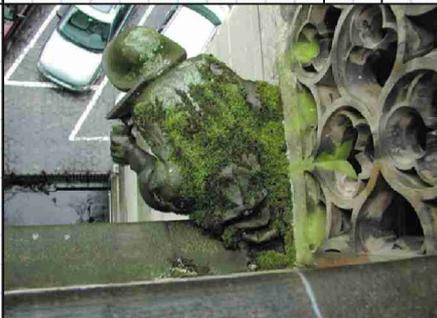
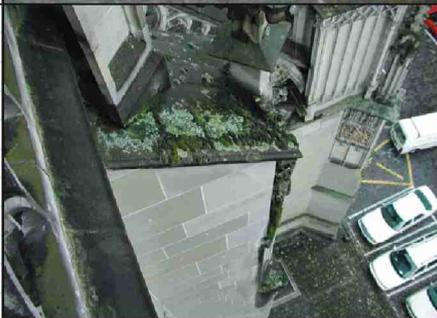
**Organischer Bewuchs**  
Aufrauung der Steinoberfläche durch Flechten und Moose. So wird der Stein verwundbar für andere Umwelteinflüsse. Der Stein bleibt ständig feucht, was zu Auswaschungen und Salzschäden führt (Diverse Mikroorganismen bilden Schwefelsäure).

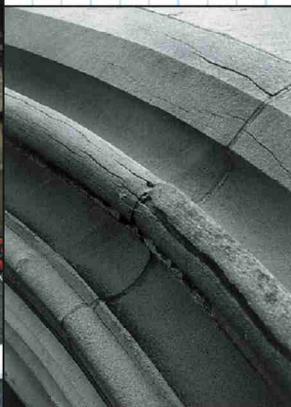
**Schalenbildung**  
Oberflächenparallele Schalen die sich durch Risse lösen. Die harte Schale macht von aussen häufig einen relativ intakten Eindruck, fällt jedoch in grossen Stücken gleichzeitig ab. Besonders bei «Zugersandstein».

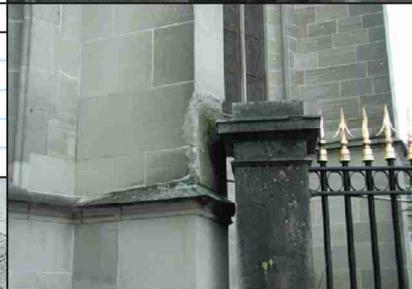
**... und von unten**  
Spritzwasser und aufsteigende Mauerfeuchte führen im Sockelbereich zu verschiedenen Schadensbildern: Verätzung, hygroskopische Flecken, Schalenbildungen, Salzausblühungen und Aushöhlung.

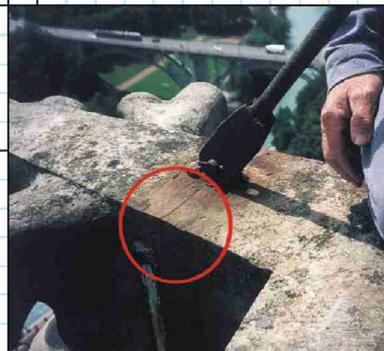
**Folgen von sich durch Rost ausdehnenden Eisenteilen**  
Grosse Kreuzblume auf 95 m über Boden (feiner Steinriss durch angerosteten Flacheisendorn von ca. 1946), Gewölberippen innen (Steinsprengung durch angerosteter Eisendübel von ca. 1912).

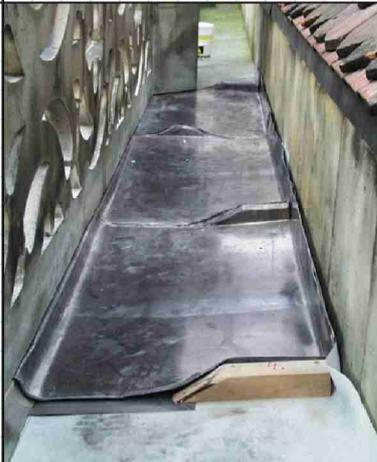
**Schützen**  
Abdichtung Galerien mittels Bleiabdeckungen,  
wie seit über 100 Jahren am Kölner Dom erprobt

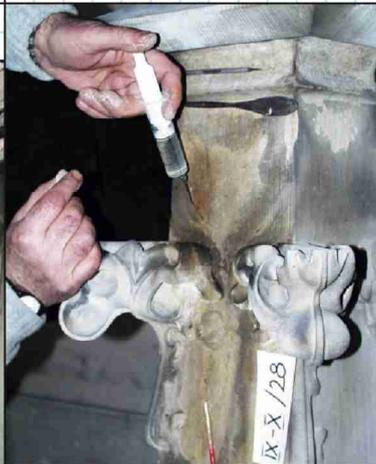
**Konservieren**  
Injektion mit Acrylharz,  
Verschluss von Rissen

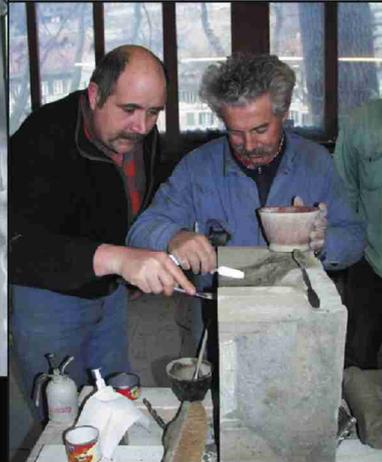
**Restaurieren**  
Aufmörtelung schadhafter Stellen am Stein

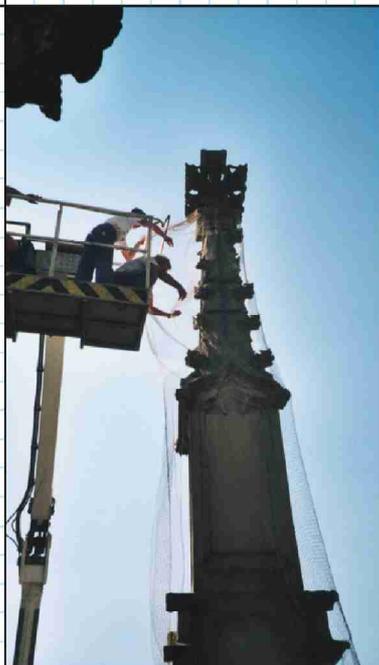
**Schnelle Erste Hilfe**  
Sicherheitsnetz + Stahlkorsett an Südlicher  
Fiale Westwerk

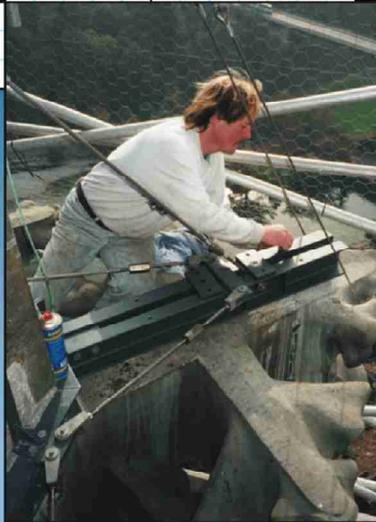
**Sicherheit**  
Montage Sicherungsmanschette + Zug-  
stangen an Turmhelmspitze hoch über  
dem Münsterplatz

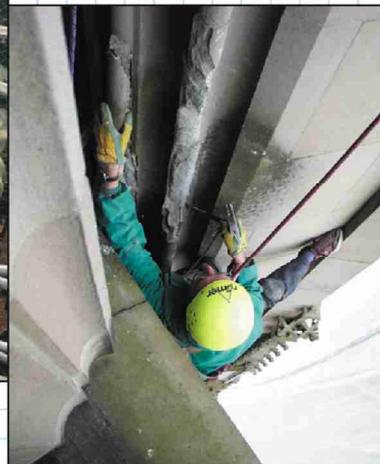
**Sichern der Publikumsbereiche**  
Entfernen loser Stücke hoch über der  
Besuchergalerie am Turm

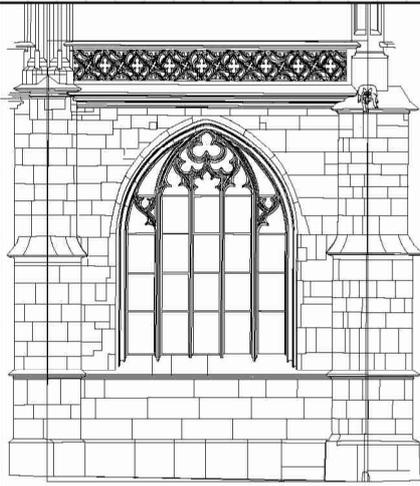
**Erste Gesamtaufnahmen am Münster im dritten Jahrtausend!**  
Diverse Kontakte in der Schweiz und Deutschland mit verschiedenen Spezialisten + Testaufnahmen Südfassade:  
Herkömmliches bewährtes Verfahren (Photogrammetrie).  
Ziel: Verformungs- und massgetreue Arbeitsgrundlagen, keine idealisierten Darstellungen, einfache Verortung am Bau.

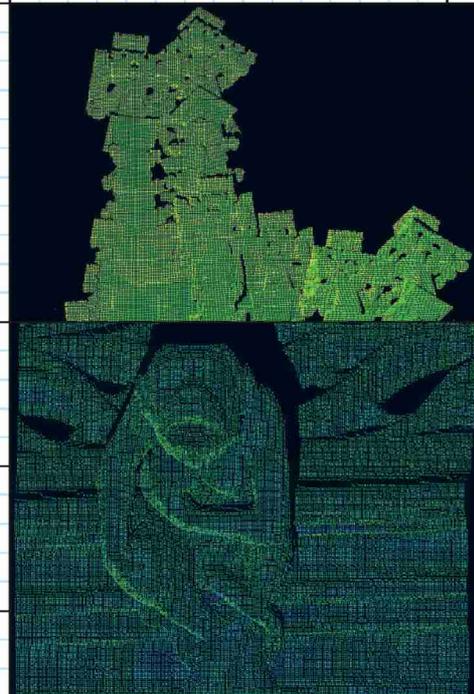
**Pilotversuch mit 3D-Scanner (Leica Geosystems Cyrax 2500)**  
vom 19. 02. 2001, direkt aus den USA importiert, 1. Gerät in Europa.  
Scan-Distanz: 1.5m - 50m, bis 100m mit reduzierter Genauigkeit  
Messgenauigkeit bis auf 50m Distanz: +/- 3mm  
Max. Szenengröße: 1000x1000 Messpunkte, Max. Gesichtsfeld: 40° x 40°

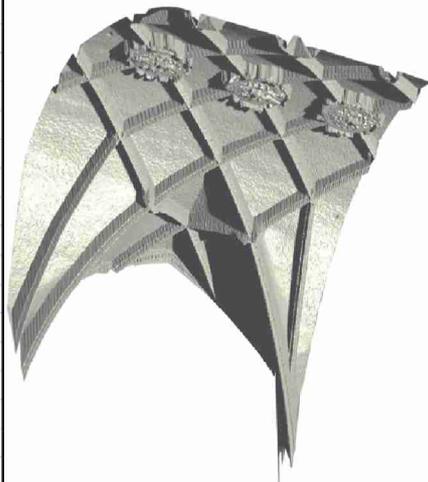
**Test Weiterbearbeitung Laser-Scan**  
Bild: Schattiertes Oberflächenmodell, ohne spezielle Filterung aus den Rohdaten (Punktwolke) generiert.  
Eine Million Messpunkte innerhalb von 17 Minuten erfasst (Ausschnitt 10x10m mit Punktabstand 1cm)

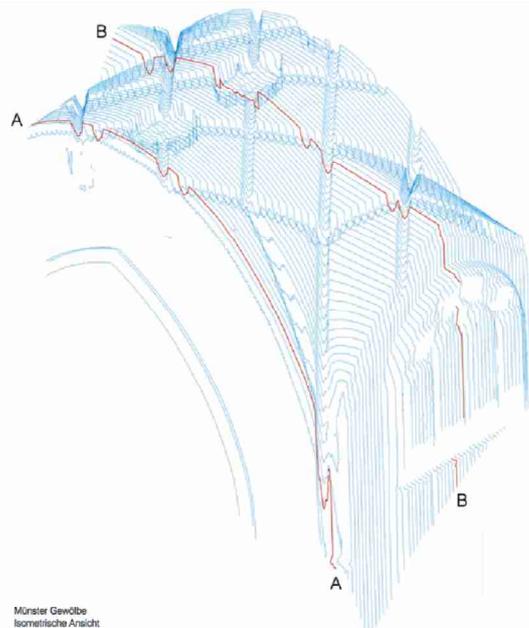
Münster Gewölbe  
Isometrische Ansicht

**Erster Versuch der Datenverwertung**  
Teilschnitt durch Gewölbe. Mit der Zeit sollte es einfacher werden, aus der immensen Datenflut die benötigten Informationen herauszufiltern (z.B. Schnitte an jedem beliebigen Punkt des Münsters).  
Die dazu nötige Software befindet sich noch in der Entwicklungsphase.

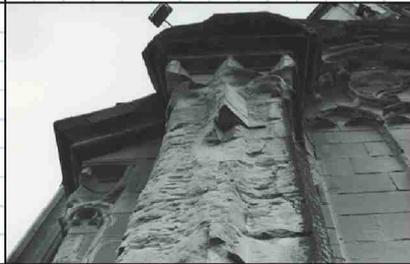
**Extreme Verwitterung**  
Stark verwitterte Turmfassade West gross-  
teils bereits 1849 schon einmal erneuert!

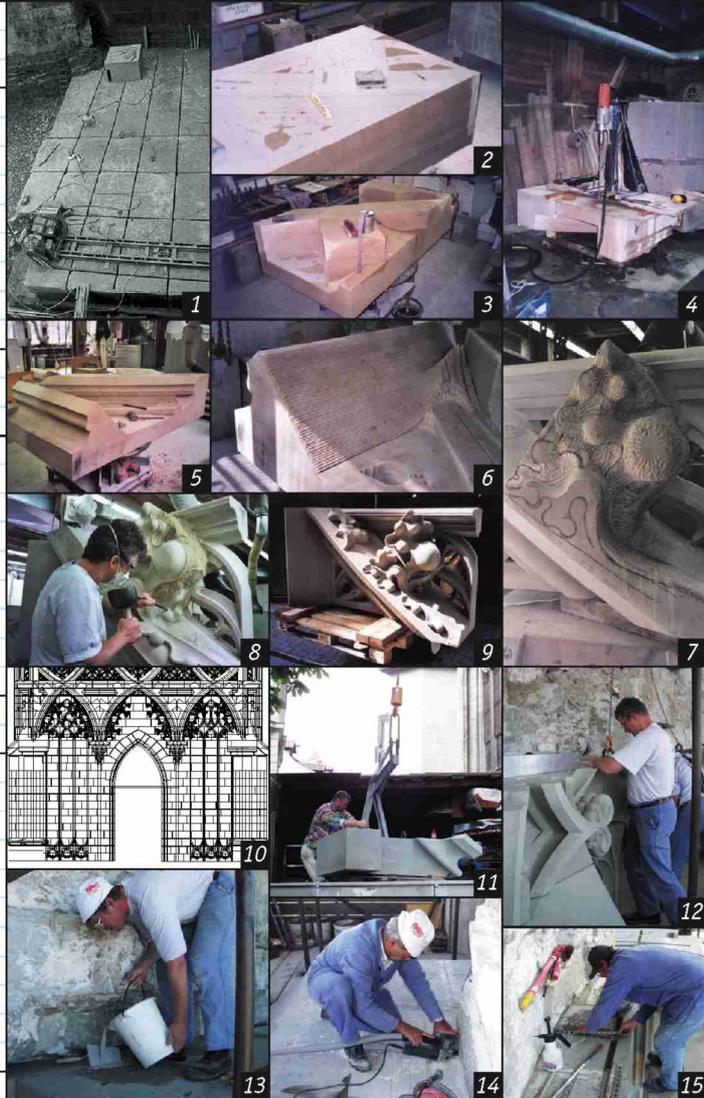
**«Der steinige Weg zum Baustein»**  
vom Steinbruch bis zum versetzten  
Werkstück am Bau:

- 1 Schrämmen von Rohblöcken
- 2 Anreissen mit Schablone
- 3 Masswerk: Vorfräsen, Hauen, Anreissen
- 4 Kernbohren
- 5 Vorfräsen
- 6 Profil vorfräsen und hauen
- 7 Krabbe ausbossieren
- 8 Plastisch ausschärfen
- 9 Werkstück versetzbereit
- 10 Ansicht
- 11 Anlieferung
- 12 Setzen + Richten
- 13 Vergessen
- 14 Schlitzern für Armierung
- 15 Armierung einmörteln
