## Konservieren Restaurieren

### Brüstung Oberes Viereck 1. Etappe: Nord 20/235/329

### Pfeiler 95 Süd 95/215/311

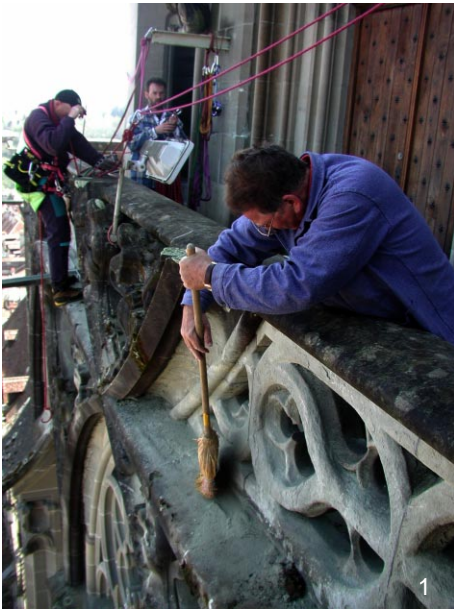
1 Entfernen loser Teile an stark verwitterten Brüstungsmasswerken vor der Festigung

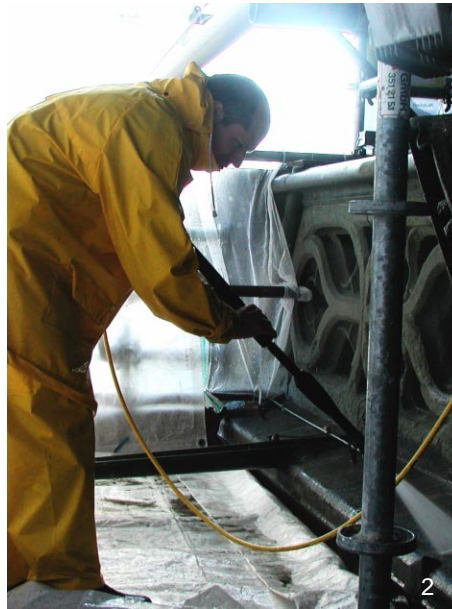
2 Reinigung nach erfolgter Festigung und Abbindezeit mit Hochdruckreiniger

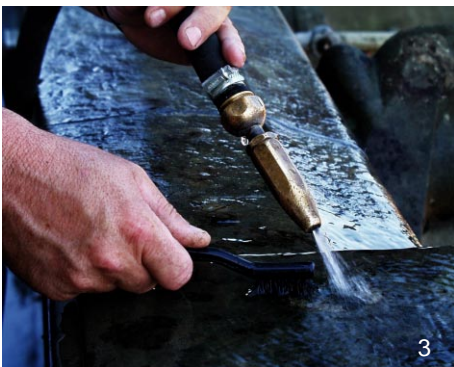
3 Reinigung von organischem Bewuchs (Abtöten von Sporen mit Wasserstoffperoxid, Reinigung mit Wasser und mechanisches Entfernen von Flechten mittels Stahlbürste

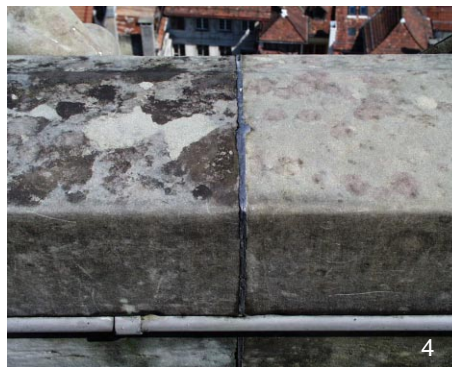
4 Vor (links) und nach der Reinigung (rechts)

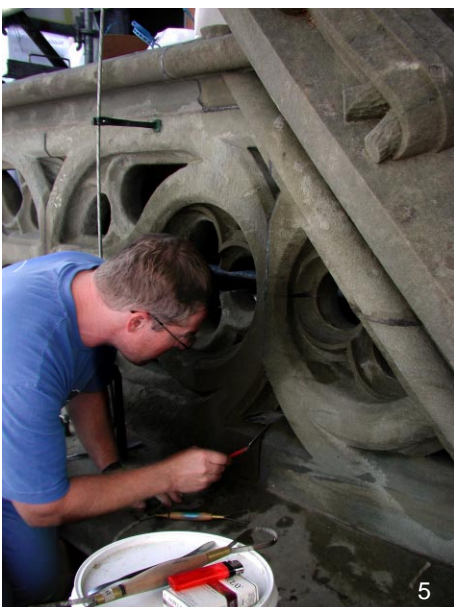
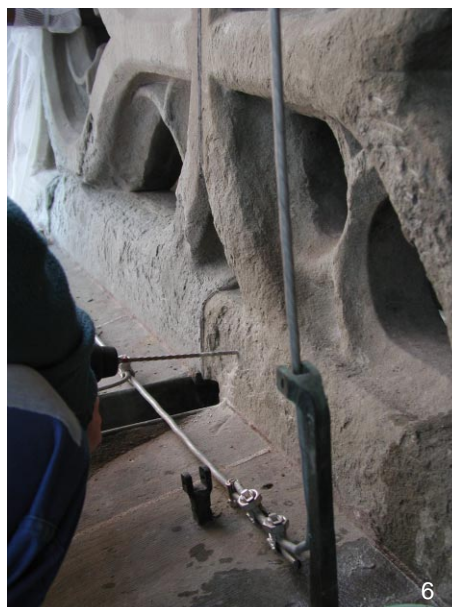
5

5+6 Aufmörteln der Brüstungsmasswerke mit mineralischem Mörtel

Nach einer gründlichen Reinigung mit Hochdruckreiniger und Bürste, sowie einer chemischen Behandlung der Algen und Flechten mit Wasserstoffperoxid, wurde rein mineralisch aufgemörtelt. Restaurator A. Walser stand der Münsterbauhütte trotz der luftigen Höhe mehrmals beratend zur Seite. Die Ergebnisse der Restaurierung waren sehr positiv. Sie bilden eine gute Basis für die geplanten Versuche.

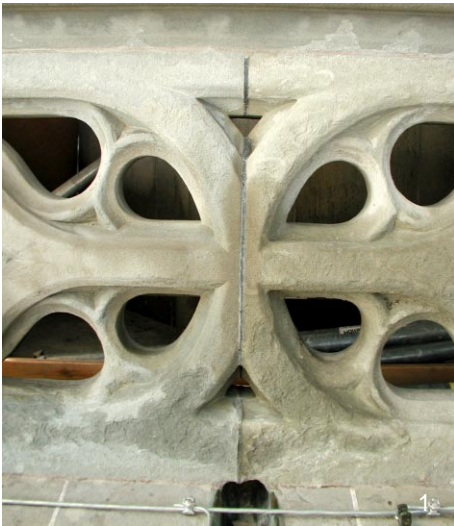
Brüstungsmasswerke  
Nordseite:

1+2 Vorzustand vom  
August 2003

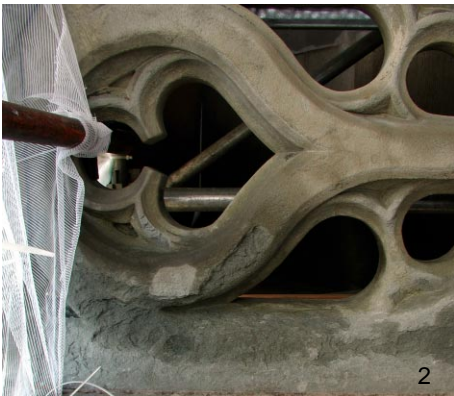
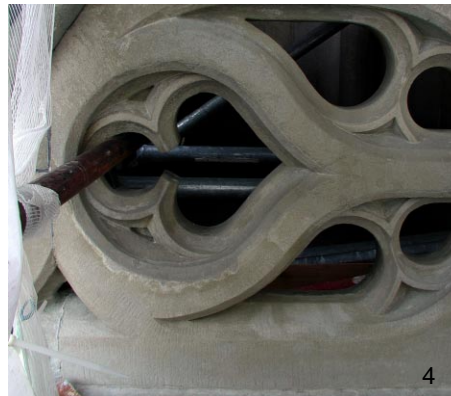
3+4 Nach der Aufmörte-  
lung, Stand Oktober 2003

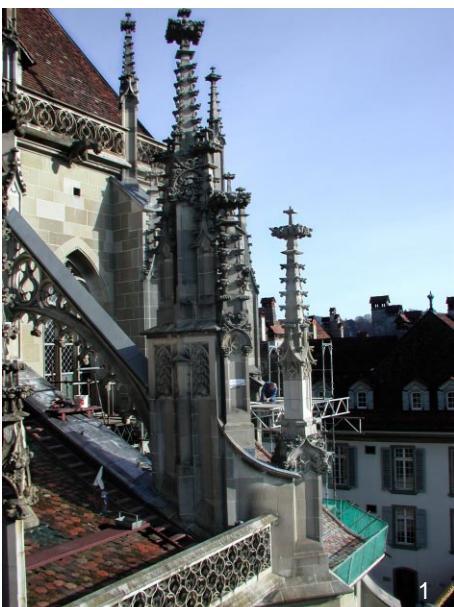
1 Fialengruppe Pfeiler 95  
Süd, Schlusszustand  
vom November 2003

Nach einer ersten Restaurierungsetappe an der Hauptfialengruppe im Jahr 2001 wurde in diesem Jahr die Restaurierung der Brüstungsfiale abgeschlossen. Die Fiale war aufgrund ihrer massiven Schräglage bereits 2000 abgebaut und der Fialenschaft in Obernkirchener Sandstein neu gehauen worden. Der Fialengiebel und die Kreuzblume wurden in der Werkstatt restauriert (Reinigung, Risse verklebt, partielle Aufmörtelungen).

Im Sommer 2003 wurde die gesamte Fiale wieder am Bau versetzt und sämtliche Lagerfugen mit Blei vergossen. Hierbei kam der Münsterbauhütte das im vorangegangenen Jahr in Köln erworbene Wissen sehr zugute. Dombaumeisterin B. Schock-Werner sei für ihre Unterstützung nochmals herzlich gedankt.

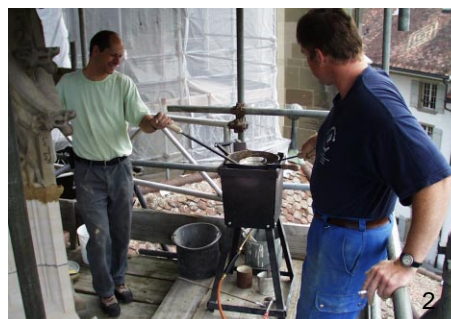
Verbleien der Lagerfugen  
am Bau:

2 Erhitzen des Bleis in ei-  
nem Ofen
