## Infrastruktur und Unterhalt Bauhütte

### Sanierung des Bodens

Text nach Alfred Buri, Betriebsverantwortlicher Münsterbauhütte

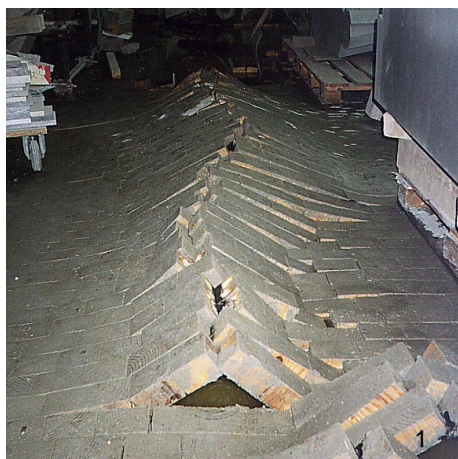
1 Erinnerung an den Hochwasserschaden von 1999

Nach dem Hochwasser vom Mai 1999 erlitt der Holzklötzliboden in der neuen Werkstatt Totalschaden. Nach dem Abtrocknen wurde durch die Bauhütte behelfsmässig ein Boden mit Gerüstbrettern eingesetzt. Im August 2003 wurde dieser durch einen vergütetem Zementüberzug ersetzt und gestrichen. Vorgängig wurde eine seit längerer Zeit verstopfte Regenwasserableitung unter dem Werkstattboden ersetzt. Die Bodenplatte wurde im Winter unter Mitarbeit der Münsterbauhütte aufgefräst und das alte Zementrohr ( $\varnothing$  10cm) durch ein PVC Rohr ( $\varnothing$  15cm) ersetzt.

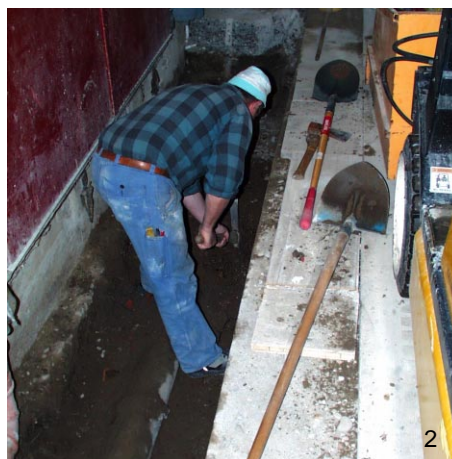
2 Sanierung der verstopften Regenwasserleitung unter dem Werkstattboden im Februar 03

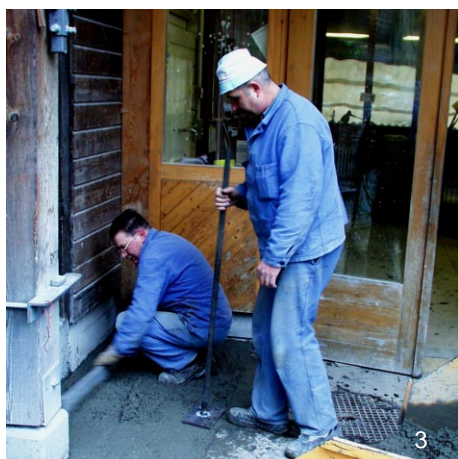
3 Sanierung der Regenwasserleitung vor der Werkstatt, Winter 03

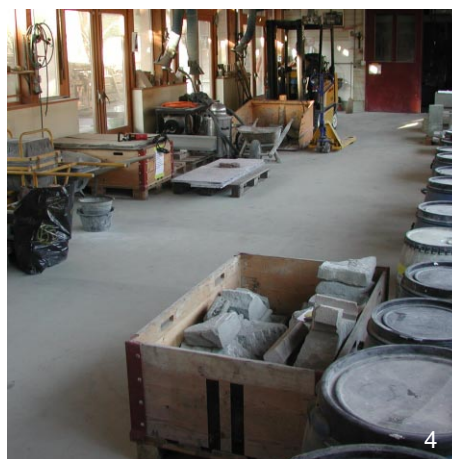
4 Neuer Zementüberzug, ausgeführt im August 2003 durch Frutiger AG

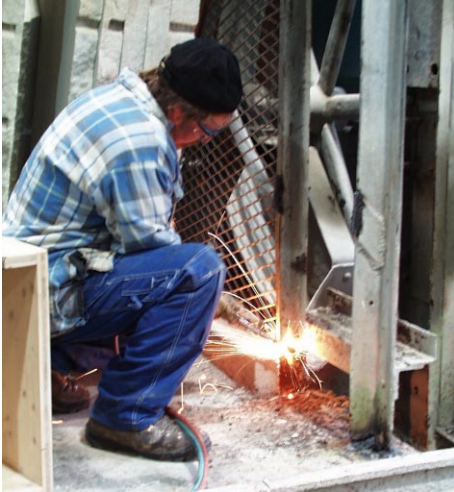
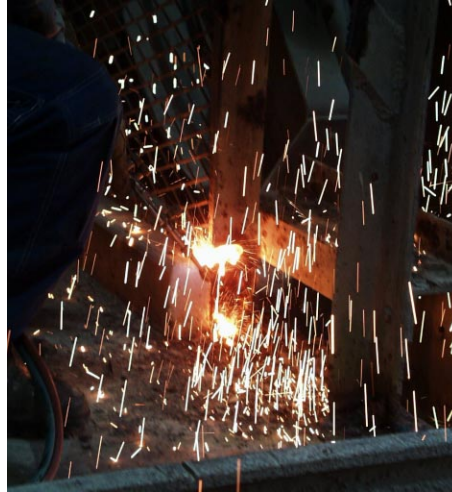
Ausbau der alten Säge in der Münsterbauhütte

Bereits 2002 entschied die Bauleitung, die defekte Gattersäge durch eine am Markt noch gehandelte Occasionsäge (Mono Lama TRM 81) zu ersetzen. Auf den Einbau der bereitstehenden in den 80er Jahren renovierten Säge wurde aus betrieblichen und wirtschaftlichen Gründen verzichtet. Im Winter 2003 wurde die alte Säge durch A. Glatz und U. Aeschbacher ausgebaut. Darauf wurde die alte Betonplatte entfernt und eine Grube für ein neues Betonfundament (25m<sup>3</sup> !) ausgehoben. Die Montage der neuen Säge ist für Frühling 2004 geplant.

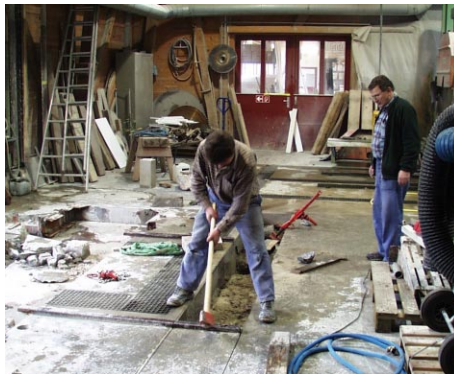
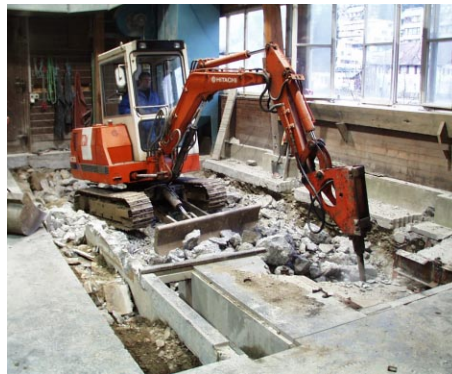
Ausbrechen der alten Fundamentplatte

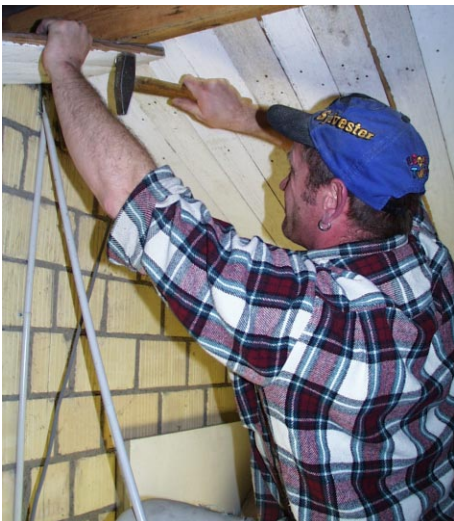
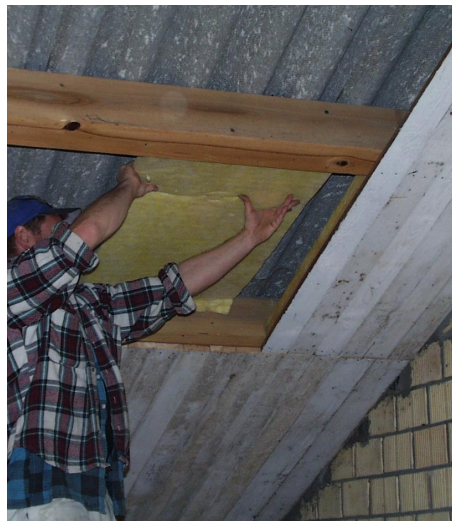
Isolieren des Dachs über der ehemaligen Garage

Im Hinblick auf eine verbesserte Lagerung der riesigen Planrollen und anderen Dokumenten wurde ein bis anhin ausschliesslich als Garage genutzter Nebenraum ausgebaut, respektive isoliert und zum Planarchiv umfunktioniert. Die bisher auf dem Reissboden in der Bauhütte gelagerten Planrollen können nun neu staubfrei und brandsicherer, bei angemessenem Klima aufbewahrt werden.

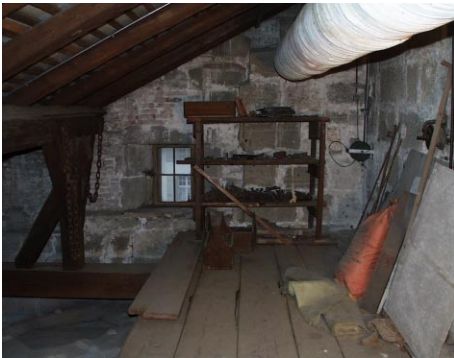
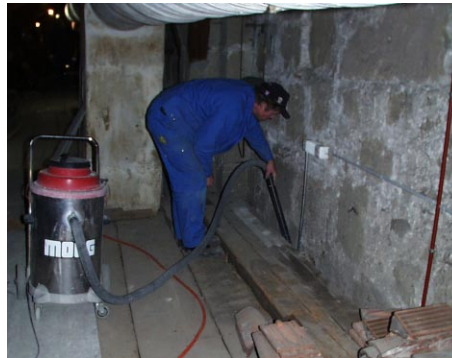
Entrümpelung des südlichen Seitenschiffestrachs am Münster während der kalten Jahreszeit

Ein Teil des nördlichen Seitenschiffestrachs einschliesslich der darunter liegenden Gewölbekappen wurde im Winter entrümpelt und gereinigt. Mehrere Mulden mit altem Bauholz, Ziegel, Brettern, Staub, Säcken mit Holzspänen, etc. wurden hinausgeschafft. Aufgrund des Gewichts und ganz speziell wegen der Brandgefahr stellt solches Material ein nicht zu unterschätzendes Sicherheitsrisiko dar.

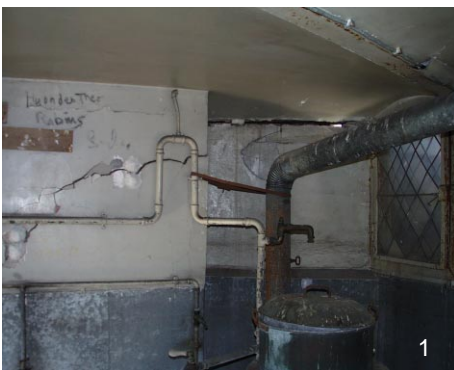
1 Das Turmwächtergeschoss im Vorzustand mit dem alten Waschkessel

Im Bereich des oberen Achtecks und des Helms sind in den nächsten Jahren verschiedene Arbeiten geplant. Am Turmhelm werden zur Zeit offene Fugen saniert. Dies erfordert ein Anpassen der Infrastruktur und Baustellenlogistik, vor allem aber die Installation von Wasser. Im alten Turmwächtergeschoss war zwar eine Gussabwasserleitung mit grossem Querschnitt vorhanden, diese war jedoch nicht dicht. Sie wurde als Schutz- und Trägerrohr für die neuen Zu- und Ableitungen gebraucht. Es wurde ein einfacher Aufenthaltsraum für Sommerarbeiten eingerichtet sowie ein Pissoir und ein Handwaschbecken installiert.

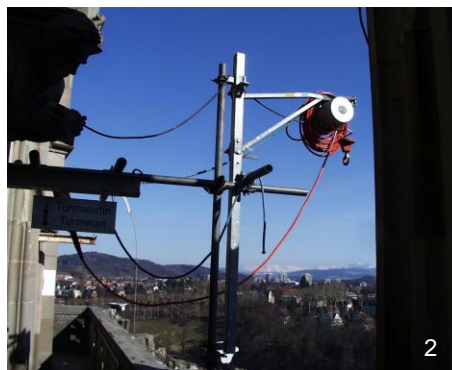
2 Installation eines provisorischen Materialaufzuges vom Basisgerüst bis zur Besuchergalerie des oberen Viereckkranzes als Minimallösung für den Transport von Arbeitsgeräten

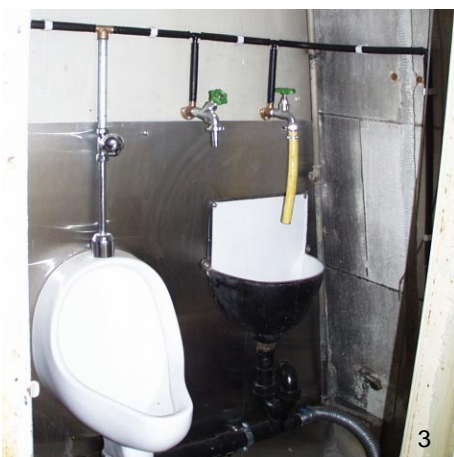
3 Die neu installierte Toilette im Turmhelm

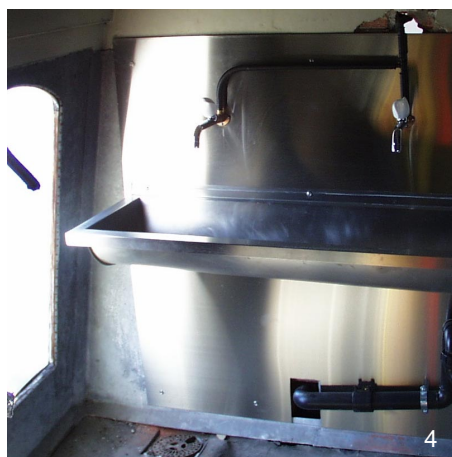
4 Der neue Waschtrog im behelfsmässigen Aufenthalts- und Materialraum im Turmwächtergeschoss
