## Grobzustandskontrollen und Sicherung aussen

Kontrollgang  
April 2003

Text nach Alfred Buri, Betriebsverantwortlicher Münsterbauhütte

### Periodische Kontrollen 2003

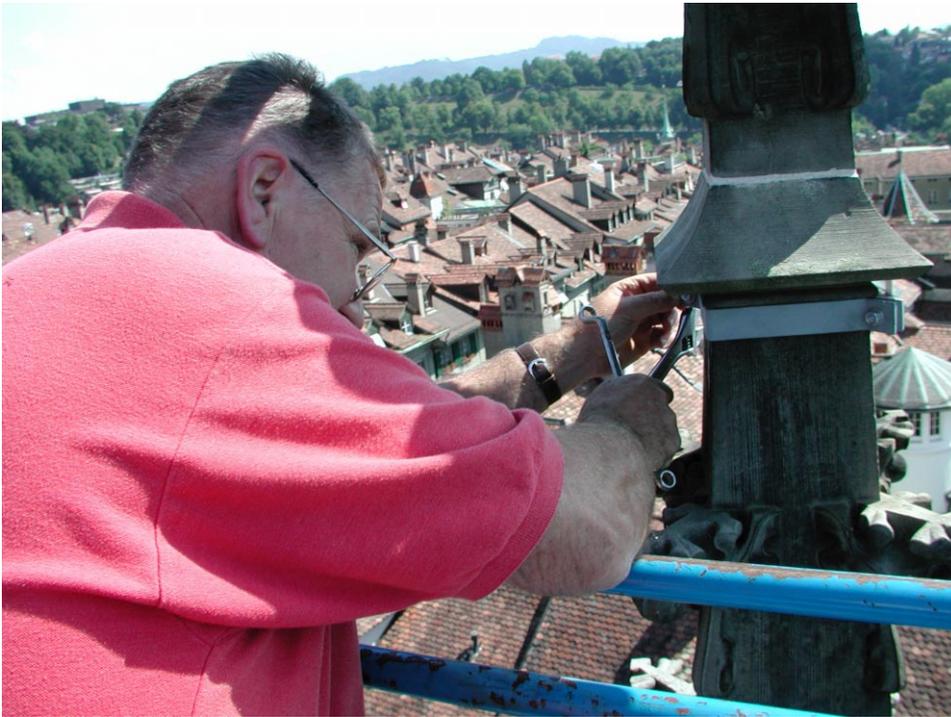
Starke Risse und offene Fugen, die an einer Brüstungsfiale im Chorbereich festgestellt werden mussten, sind vermutlich auf einen Blitzschlag zurück zu führen. Der Riss wurde provisorisch mit einer Eisenmanschette gesichert. Zur Vermeidung weiterer Frostschäden und zur Stabilisierung der Kreuzblume wurden die offenen Fugen mit Fugenmörtel geschlossen.

Die Fiale, wie sie im April 2003 angetroffen wurde.

Anbringen einer Eisenmanschette an der gerissenen Brüstungsfiale

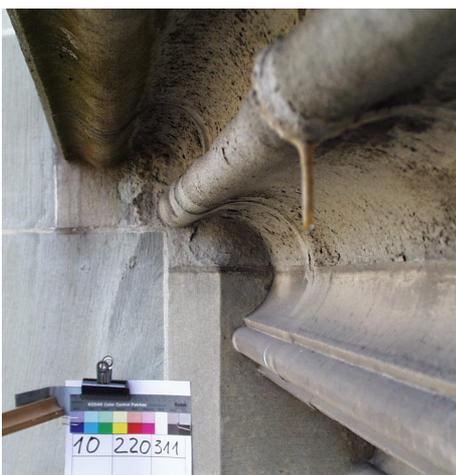
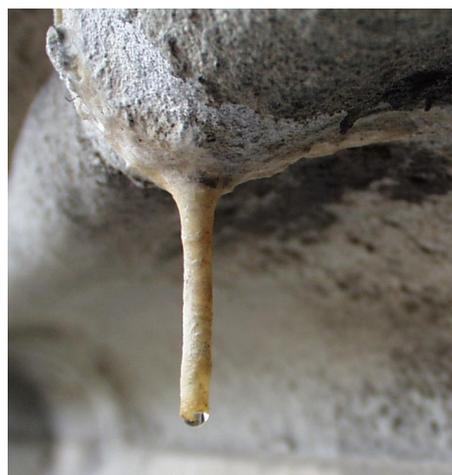
An der Westfassade kam im Galeriegesims über der südlichen Portalvorhalle dieses Kuriosum zum Vorschein: Ein Tropfstein. Das 6 cm lange und 6 mm dicke Stück war entstanden, weil die Fugen der Galerie seit der Sanierung des Hauptportals und der Fassadenfläche West schon seit längerem gerissen waren.

Tropfstein an der Westfassade: Dank der in Arbeit befindlichen Abdichtung der Galerien mit Bleikänneln wird das Eindringen von Wasser in das darunter liegende Mauergefüge bald der Vergangenheit angehören.
