Pressekonferenz
11.12.2003

Infrastruktur und Unterhalt Bauhütte

Sanierung des Bodens

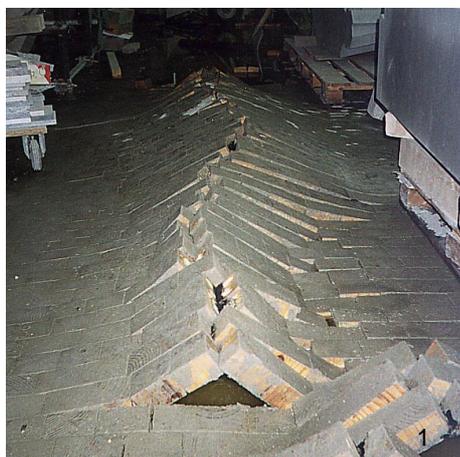
1 Erinnerung an den Hochwasserschaden von 1999

Nach dem Hochwasser vom Mai 1999 erlitt der Holzklötzliboden in der neuen Werkstatt Totalschaden. Nach dem Abtrocknen wurde durch die Bauhütte behelfsmässig ein Boden mit Gerüstbrettern eingesetzt. Im August 2003 wurde dieser durch einen vergütetem Zementüberzug ersetzt und gestrichen. Vorgängig wurde eine seit längerer Zeit verstopfte Regenwasserableitung unter dem Werkstattboden ersetzt. Die Bodenplatte wurde im Winter unter Mitarbeit der Münsterbauhütte aufgefräst und das alte Zementrohr (\varnothing 10cm) durch ein PVC Rohr (\varnothing 15cm) ersetzt.

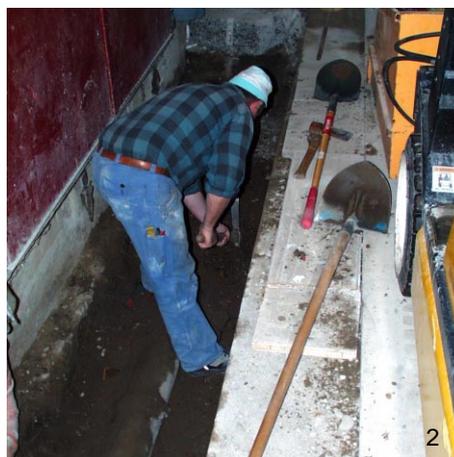
2 Sanierung der verstopften Regenwasserleitung unter dem Werkstattboden im Februar 03

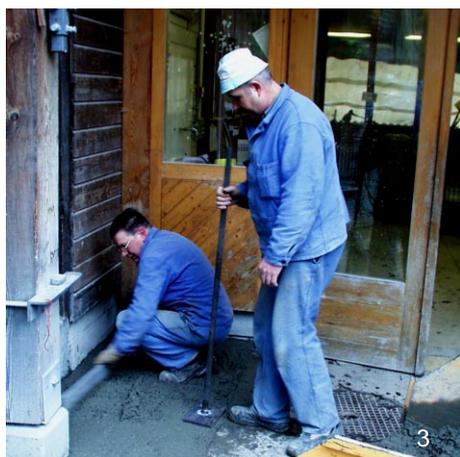
3 Sanierung der Regenwasserleitung vor der Werkstatt, Winter 03

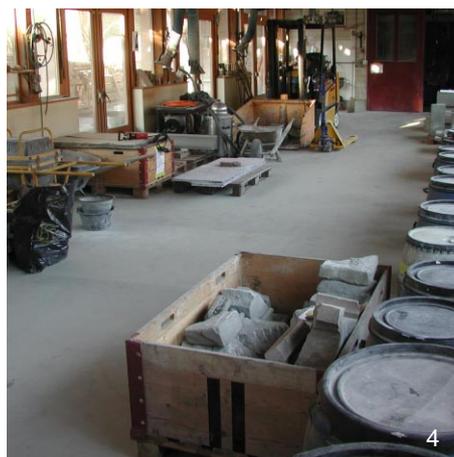
4 Neuer Zementüberzug, ausgeführt im August 2003 durch Frutiger AG
